Kouvolan kaupunki

Kuntotutkimusselostus

Suurjännitelinjan betonipylväät nro:t 7, 9, 10

Suurjännitelinjan betonipylväiden nro:t 7, 9, 10 kuntotutkimus

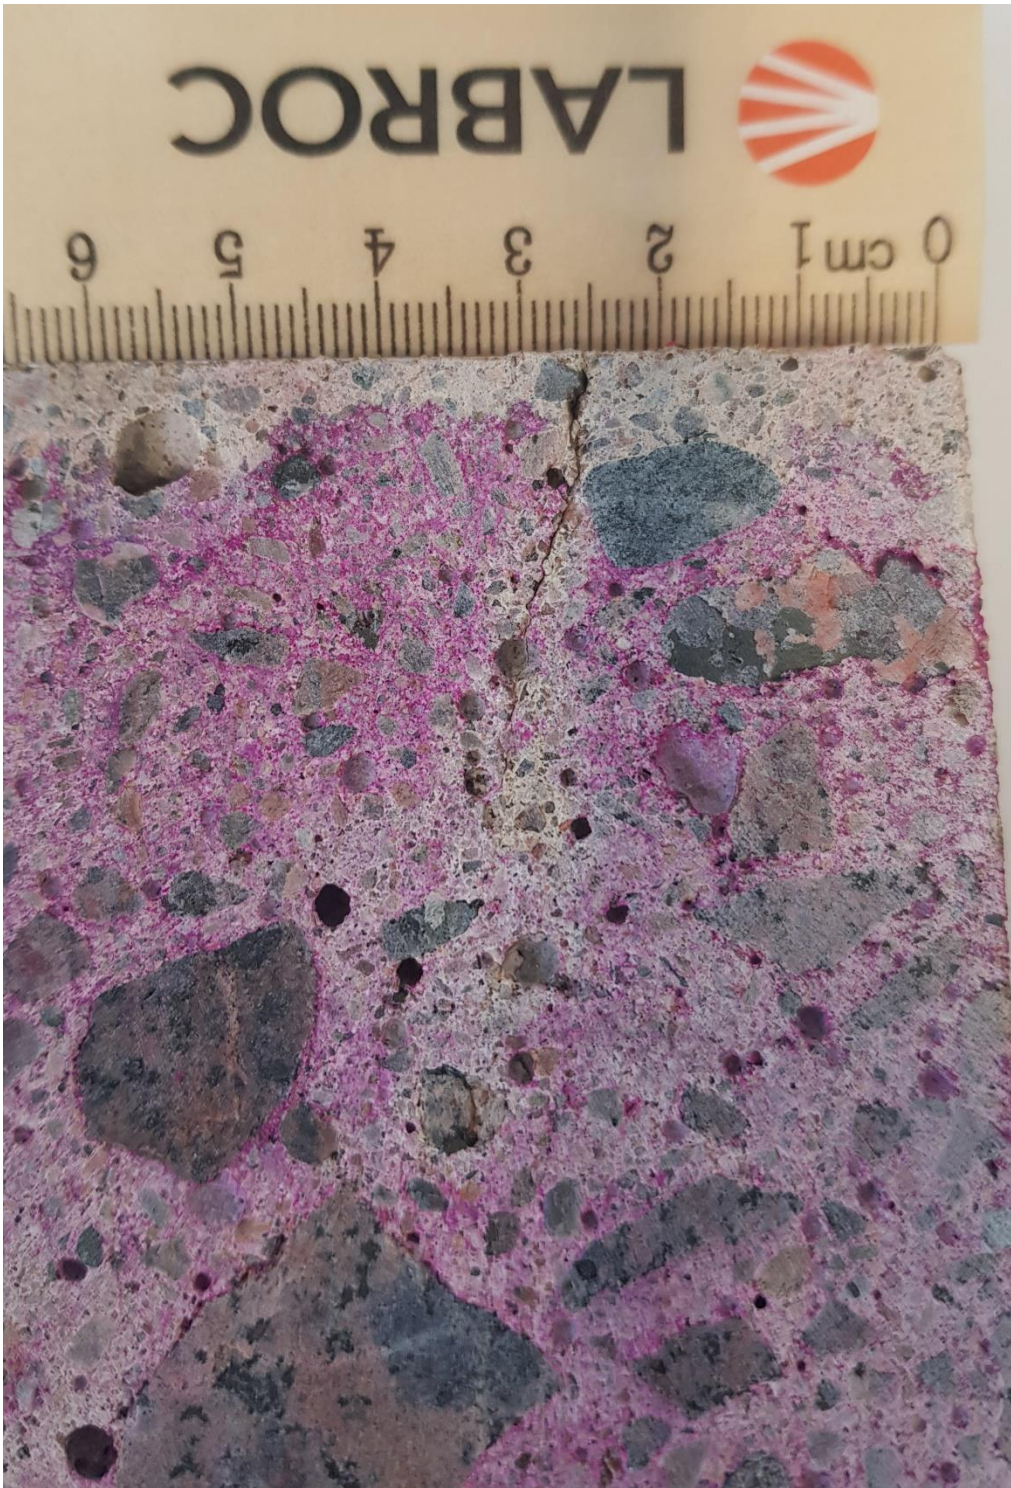
- ulkopinnassa on pintaa vasten kohtisuora halkeama/mikrohalkeama, tämä on kohtalaisen voimakas 20 mm syvyydelle (leveys pinnassa 0,8 mm) ja jatkuu haaroittuvana mikrohalkeamana yli 60 mm syvyydelle (leveys näillä osin alle 0,02 mm) (**kuva 1**), pinnassa halkeama myötäilee kiviainesta, syvemmillä osa haaroittuvista mikrosäröistä leikkaa yksittäisiä pieniä kiviainesrakeita
- muuta halkeilua, säröilyä tai mikrosäröilyä ei ole havaittavissa

Kuva 1. Näyte OH2. Ulkopinnassa on pintaa vasten kohtisuora halkeama, tämä ulottuu voimakkaana noin 20 mm syvyydelle ja jatkuu mikrohalkeamana yli 60 mm syvyydelle.

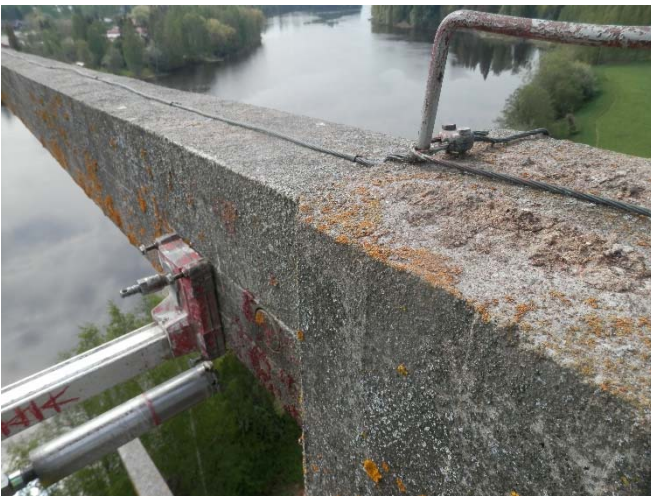
Kuva 2. Ylin orsi, pylväs 10. Kuvassa näkyy orren päälle kiinnitetty maadoitusjohdin.

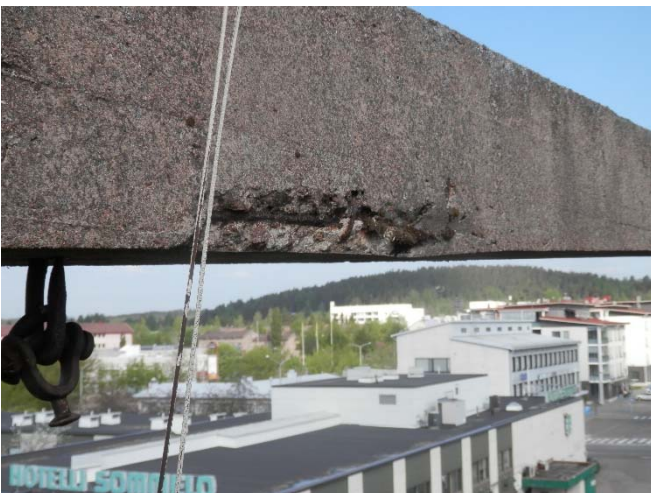
Pylvään orsissa havaittiin useissa kohdin vakavaa rapautumaa ja ruostuneiden terästen aiheuttamia lohkeamia. Veden ja pakkasen seurauksena betonin pintaa on irtoillut ja betonipaloja on pudonnut alas.

Kuva 3. Väliorsi, pylväs 7. Ruostunut teräs ja lohjennut betoni.

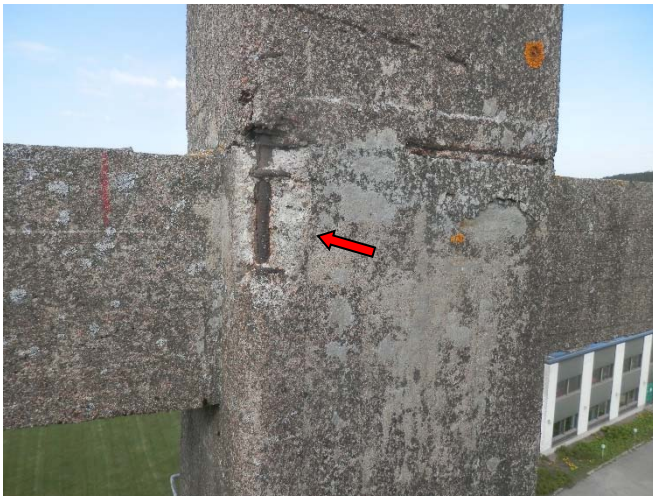
Kuva 4. Pilariosaa keskimmäisen orren kohdalta (pylväs 7). Nuolella on merkitty ruostunut ja lohjennut kohta.

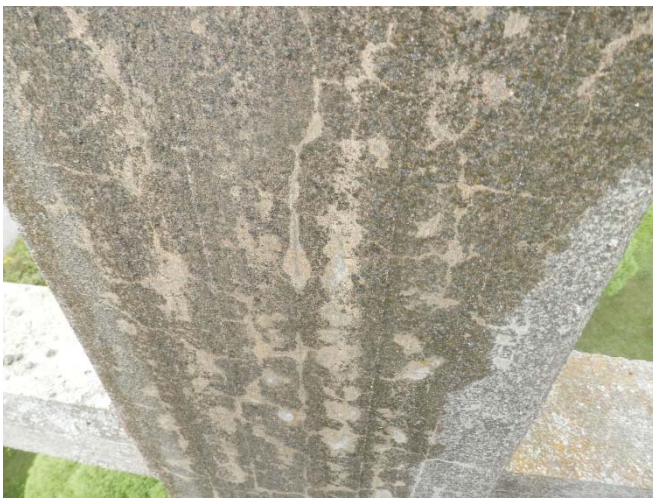
- betonin pinta on silmämääräisesti tarkastellen kohtuullisen tiiviin oloista. Kuitenkin paikoin oli havaittavissa pinnallista verkkohalkeilua, joka voidaan tulkita rapautuman esiasteeksi, mutta sillä ei ole toistaiseksi vakavaa vaikutusta betonin säilyvyydelle. Verkkohalkeilu on pylväässä 7 huomattavasti vakavampaa, ns. syvää verkkohalkeilua, jonka vaikutukset betonin säilyvyydelle ovat huomattavasti vakavampia.

Kuva 5. Pylvään 7 pinnassa on verkkohalkeilua. Verkkohalkeilua on paikoin myös muissa pylväissä.

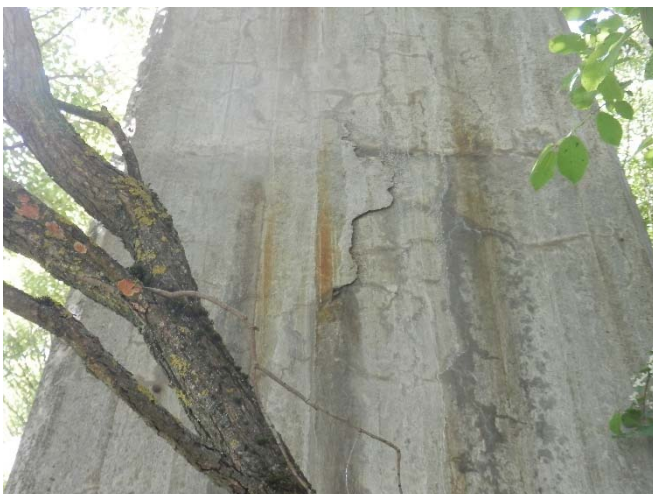
Pylvään 7 pilarissa havaittiin vakavaa rapautumaa ja lohkeamia sekä ns. syvää verkkohalkeilua, joka on muuttumassa hiljalleen ”näkyväksi” rapautumaksi.

Kuva 6. Alempana pylvästä verkkohalkeilu on vakavampaa ja lohkeilua esiintyy.

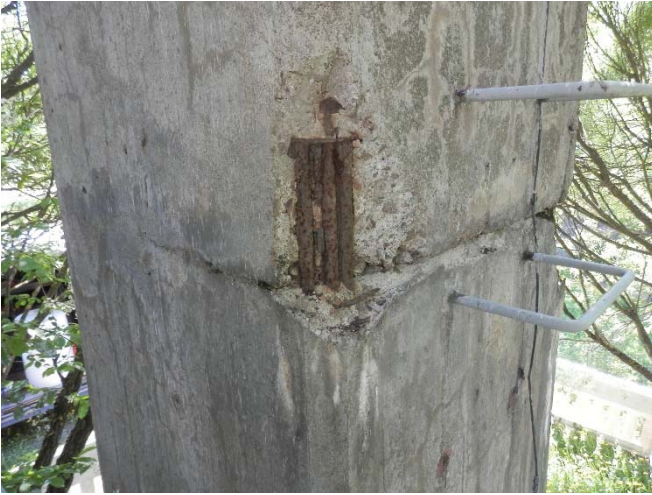
Pahimmat vauriot sijaitsevat n. 4m:n korkeudessa pylvään jokaisessa kulmassa. Kyseisessä kohdin, betoniteräksistä on syöpynt pois arviolta n. 20% teräksen paksuudesta.

Lisäksi n. 4m:n korkeudessa lohkeamien, rapautuman ja ruostuneiden terästen kohdalla oli melko suuri kiilamainen vaakahalkeama, joka saattaa viitata rakenteen kallistumiseen kyseisessä kohdassa. Juuri kyseisessä kohdassa betoniteräkset ovat heikentyneet korroosion seurauksena.

Pylväessä 7 oli erittäin vakavia halkeilu- ja lohkeamavaurioita n. 4m:n korkeudessa. Betoniteräkset olivat ruostuneet ja syöpyneet sekä korkanneet suuria betonikappaleita irti pilarin kulmista.

Lisäksi samassa kohdin oli "kiilamainen" vaakahalkeama, joka antaa viitteitä siitä, että rakenne saattaa olla kallistunut ja taipua kyseisestä kohdasta terästen syöpmisen ja heikkenemisen myötä.

Kuva 7. Pylvään 7 nurkissa on erittäin vakavasti ruostuneita ja syöpyneitä teräksiä. Kuvassa näkyy myös vaakahalkeama.

Pylvään nro 7 korjaukseen ei voida soveltaa pylvääseen nro 8 tehtyä korjaussuunnitelmaa. Pylväästä nro 7 on tehtävä oma erillinen korjaus- tai purkus suunnitelma, jossa on huomioitu erikoistarkastuksessa todetut vauriot ja puutteet sekä huomioida myös mahdolliset työnaikaiset tuentajärjestelyt.

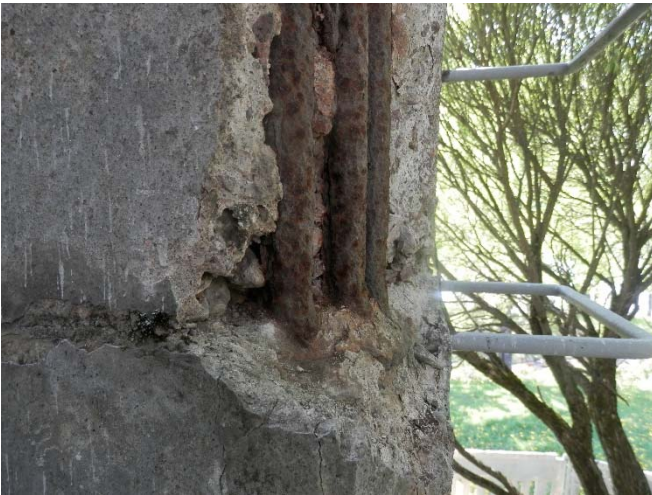
Kuva 8. Sama vaurio lähempää.

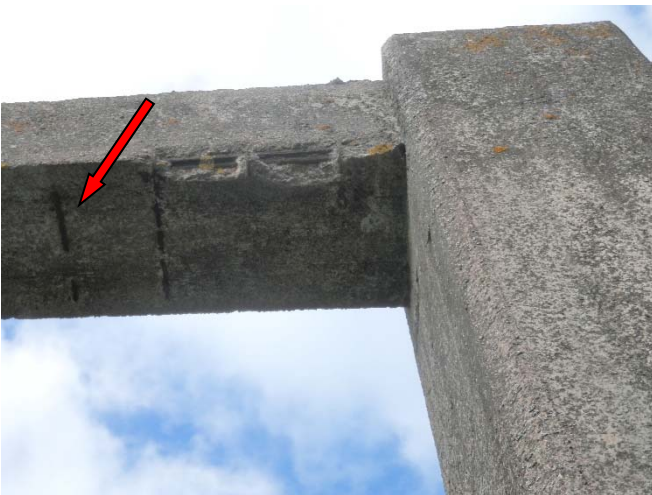
Pylväässä 7 oli korroosiota havaittavissa lähes jokaisessa osassa pylvästä. Teräksiä oli runsaasti aivan pinnassa ja myös joistakin syvistä verkkohalkeamista oli tihkunut ruostetta pinnalle.

Kuva 9. Betoniteräksiä oli pinnassa koko pylvään 7 alueella useissa kohdin.

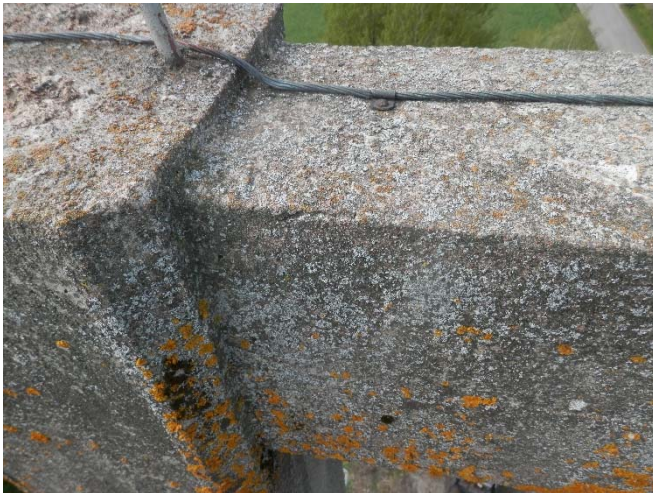
- kaikissa pylväissä betonin pinnalla on laajalla alueella ohuehko sammal- / jäkäläkerros

Kuva 11. Pylvään 10 ylin orsi.
Pinta normaalisti ikääntynyttä.
Pinnassa on jäkälää / sammalta.
