## **Kuntotarkastus Moision kartano**

**Moisiontie 163 47200 Elimäki**  
**13.7.2021.2021**

## I. YHTEENVETO

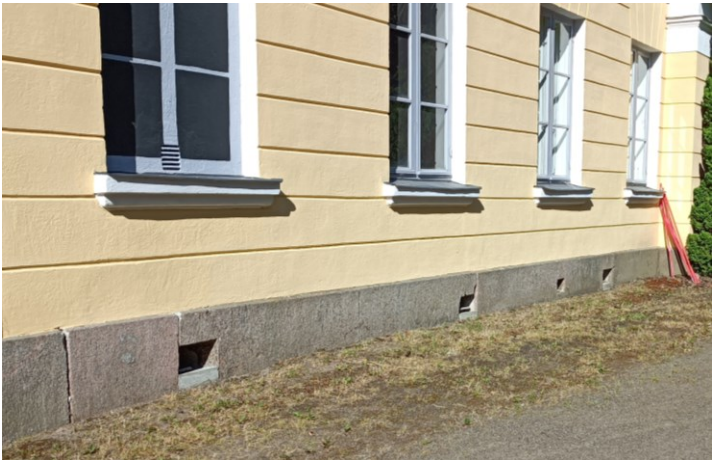
| 6. | Perustukset, alapohja ja rakennuksen vierusta kellari | |
|---|---|---|
| 6.1 | Sokkeli ja tasoerot maanpinnat kattovedet salaojat kellari | <ul style="list-style-type: none"> <li>- Rakennus on perustettu maanvaraisesti luonnonkiville. Luonnonkivien välissä on alapohjan tuuletukseen liittyviä aukkoja(kuva1).</li> <li>- Rakennuksen maaperästä ja mahdollisesta kalliosta ei ole tietoa.</li> <li>- Sokkelikorkeus on hyvä 40cm. ylöspäin.</li> <li>- Maanpinnat kallistuvat silmämääräisesti rakennuksesta poispäin.</li> <li>- Vesikaton vedet on johdettu rännikaivoilla ja niihin liittyvillä putkilla pois perustuksien juurelta(kuva2).</li> <li>- Rakennuksen salaojituksesta ei ole tietoa. Todennäköisesti rakennusta ei ole salaojitettu.</li> <li>- Rakennuksen alla on talouskellari, jonka seinät on muurattu tiilestä. Talouskellariin tulee talovesijohto. Kellarin maaperä ja seinien alaosat ovat märkiä(kuva3). Kellari voi olla osittain kallion päällä, jolloin kallion pinnassa kulkeva vesi kastelee kellarin alapohjaa. Kellariin on sokkelin kautta tehty tuuletusaukkoja.</li> </ul> <p>Kuva1, alapohjan ryömintätilan tuuletusaukkoja.</p> |

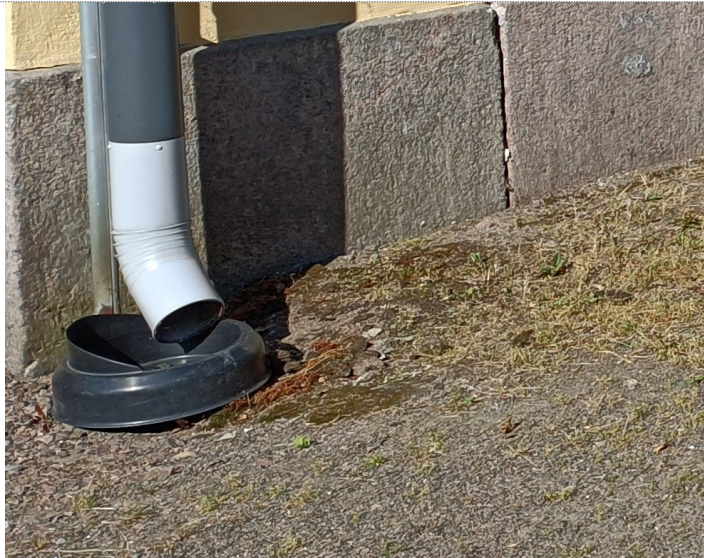
Kuva2, kattovedet on johdettu pois perustuksien juurelta.

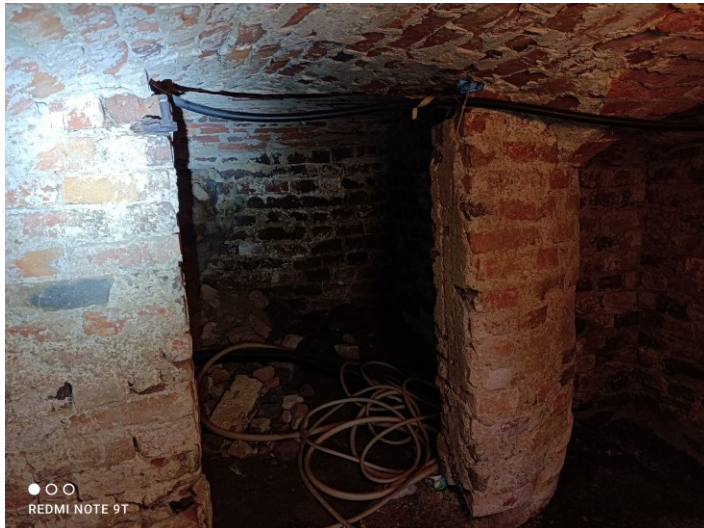
Kuva3, kellarin takaosa on märkä.

*Talviaikana on huolehdittava, että vesijohdot eivät pääse kellaritilassa jäätymään. Kellaritila on hyvä tyhjentää kaikesta turhasta rakennusmateriaalista.*

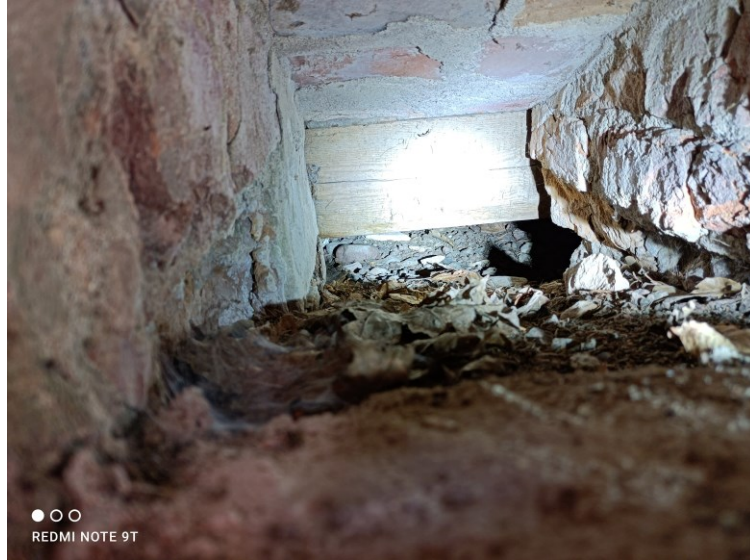
| 6.2 | Alapohja | <ul style="list-style-type: none"><li>- Alapohjarakenteena on tuulettuva puurakenteinen alapohja, eli ns. rossipohja.</li><li>- Rossipohja on saadun tiedon mukaan kunnostettu 1980-90 luvulla. Korjaustöiden laajuudesta ei ollut tarkastuksen yhteydessä tietoa. Rossipohjan tekninen käyttöikä on 30-80 vuotta. Tekniseen käyttöikään vaikuttaa esim. alapohjaan maaperän kautta kohdistuva kosteuskuorma.</li><li>- Todennäköisesti teollisuuskeittiön alla ei ole rossipohjaa, vaan hiekkatäyttö, mahdollinen lämmöneristys ja betonilaatta.</li><li>- Rossipohjan alla oleva tuuletusväli on matala(kuva4). Etupihan puolelta</li></ul> |

Kuva4, tuuletusaukko etupihan puolelta.

***Alapohjan tuuletusedellytyksiä ei voitu luotettavasti todeta. Huono tuuletus ja mahdollinen maaperän kosteus lyhentävät alapohjan teknistä käyttöikää ja mahdollistavat vaurioiden syntymisen. Alapohjaan liittyvä lisätutkimustarve on suositeltavaa. Tuuletusaukot on hyvä varustaa teräsverkoilla, jotta pieneläimet eivät pääse tuuletustilaan.***

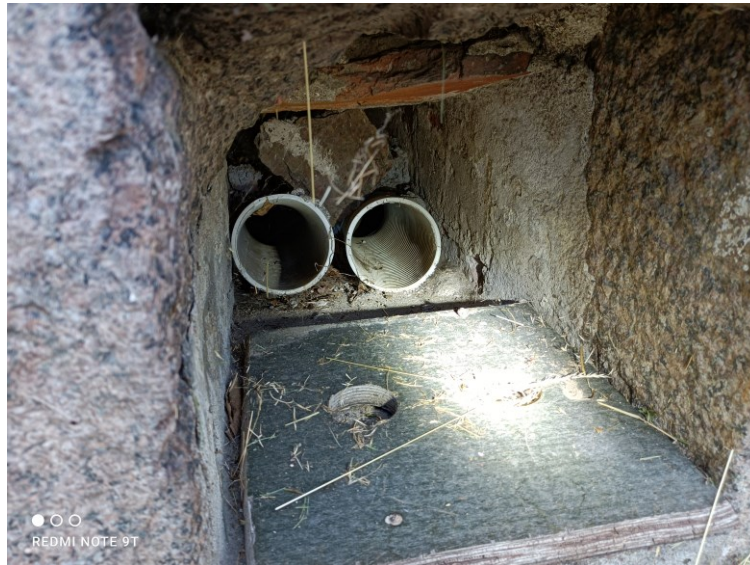
tuuletusaukosta todettiin ilmavirtaa. Osaan tuuletusaukoista on asennettu salaojaputket tuuletuksen parantamiseksi(kuva5).

Kuva5, salaojaputket tuuletusputkina.

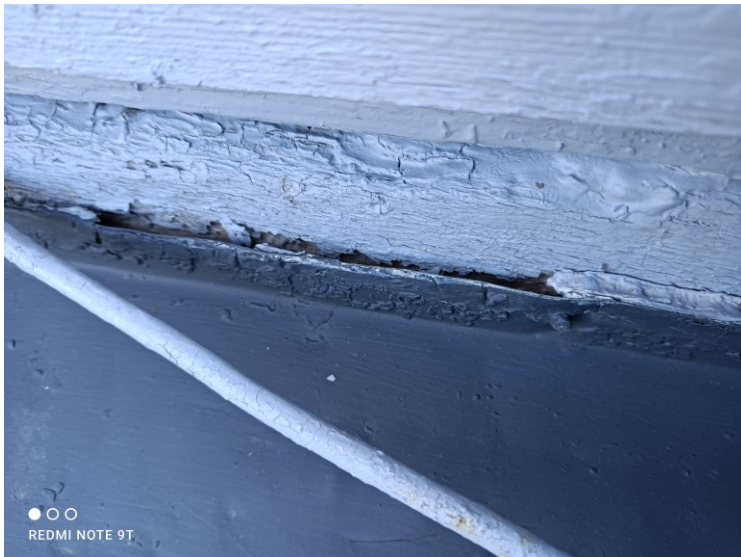
| 8.1 | Ikkunat | <ul style="list-style-type: none"> <li>- Ikkunat ovat ikääntyneitä 2-lasisia puuikkunoita.</li> <li>- Osassa ikkunoita vesipellin ja ikkunan karmin rajaan muodostuu rako(kuva6), joka mahdollistaa sadeveden pääsyn vesipellin alle.</li> </ul> <p>Kuva6, rako vesipellin ja ikkunan karmin välissä.</p> <p><b><i>Ikkunoiden vesipeltien asennukset on hyvä tarkastaa. Ikkunoiden puuosien huoltokäsittelyyn on hyvä varautua lähivuosien aikana.</i></b></p> |

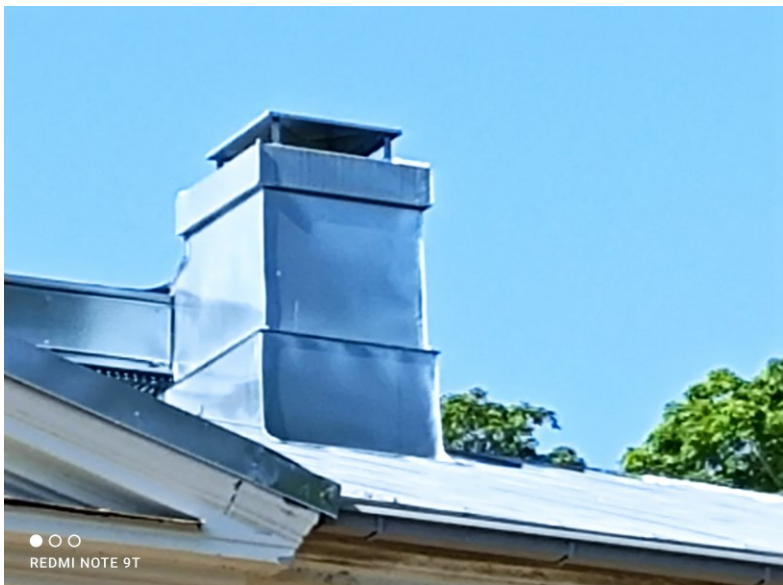
| 9.1.2 | Vesikate, läpiviennit vesikourut kattovarusteet | <ul style="list-style-type: none"> <li>- Vesikatteena on konesaumattu peltikate, joka on asennettu 4-5 vuotta sitten. Vanha vesikate oli vaurioitunut myrskyn johdosta.</li> <li>- Vesikourut on uusittu vesikaton uusimisen yhteydessä.</li> <li>- Läpivienneissä ei havaittu vaurioita(kuva7).</li> <li>- Etupihan puoleiselle lappeelle on hyvä asentaa lumieste, koska rakennuksen eteen muodostuu kulkuväylä.</li> <li>- Vesikaton lappeissa ei silmämääräisesti havaittu painaumia.</li> <li>- Vesikatolle on kulku yläpohjan kautta.</li> </ul> <p>Kuva7, pellityksissä ei havaittu vaurioita.</p> <p><b><i>Etupihan puoleiselle lappeelle on hyvä asentaa lumieste, jotta putoava lumi ei aiheuta vaaratilannetta.</i></b></p> |

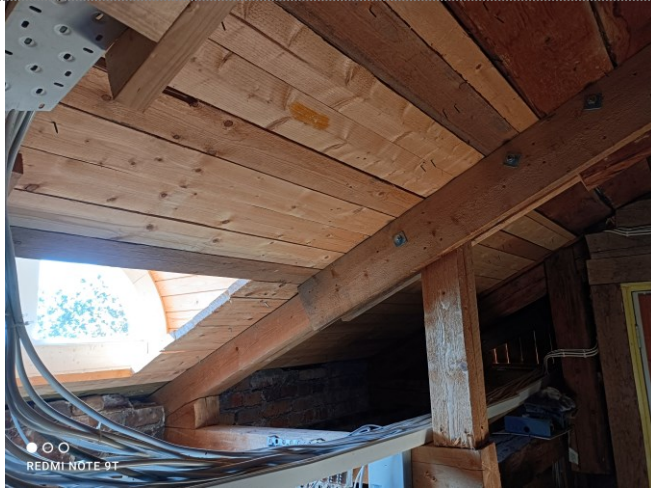
Kuva8, puurakenteita on uusittu kattoikkunan kohdalta.

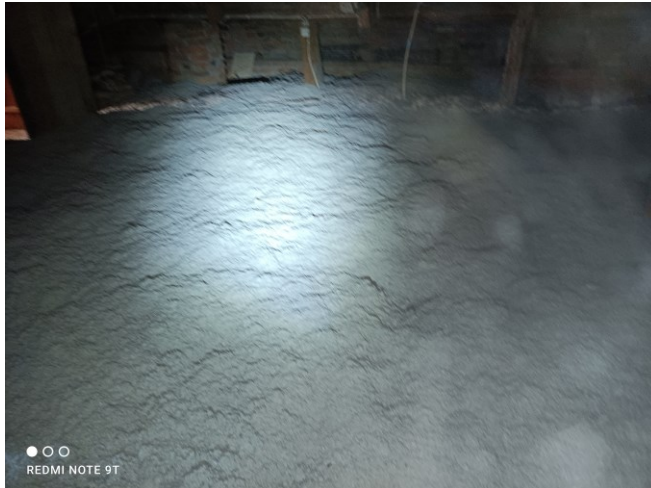
Kuva9, puolet yläpohjan pinta-alasta on lisäeristetty selluvillalla.

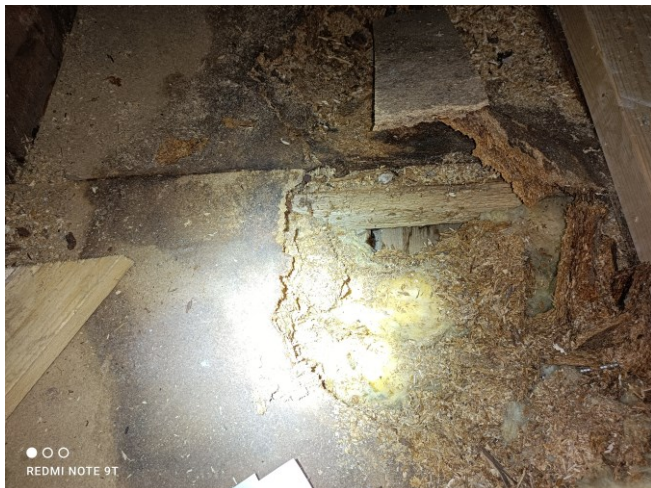
Kuva10, lahovaurio

**Lahovaurion kohdalta rakenteen kunto on hyvä tarkastaa ja vaurioituneet materiaalit poistaa.**

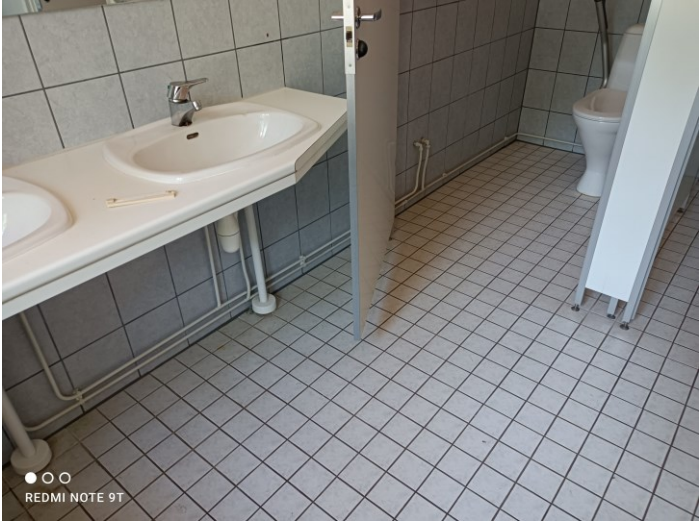
| 10.1.2 | Inva wc | <ul style="list-style-type: none"> <li>- Wc-tila on siisti(kuva 11).</li> <li>- Laatoitukset on kiinni alustassa. Kosteushavaintoja ei pintakosteusmittarilla tehty. Tarkastuksessa painotettiin vesipisteiden kohtia.</li> </ul> <p>Kuva 11, yleiskuva wc-tilasta.</p> |

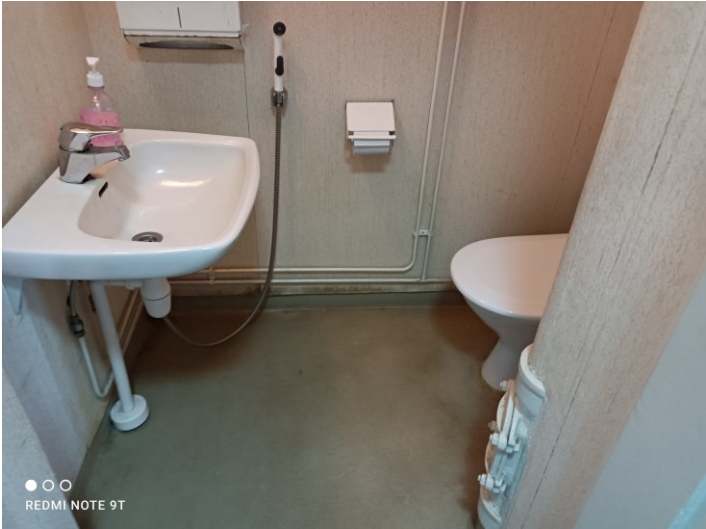
| 10.1.3 | Kerros I<br>henkilökunnan wc | <ul style="list-style-type: none"> <li>- Wc-tilassa ei havaittu vaurioita(kuva 12).</li> <li>- Kosteushavaintoja ei tehty kosteusmittauksessa.</li> </ul> <p>Kuva 12, yleiskuva wc-tilasta</p> |

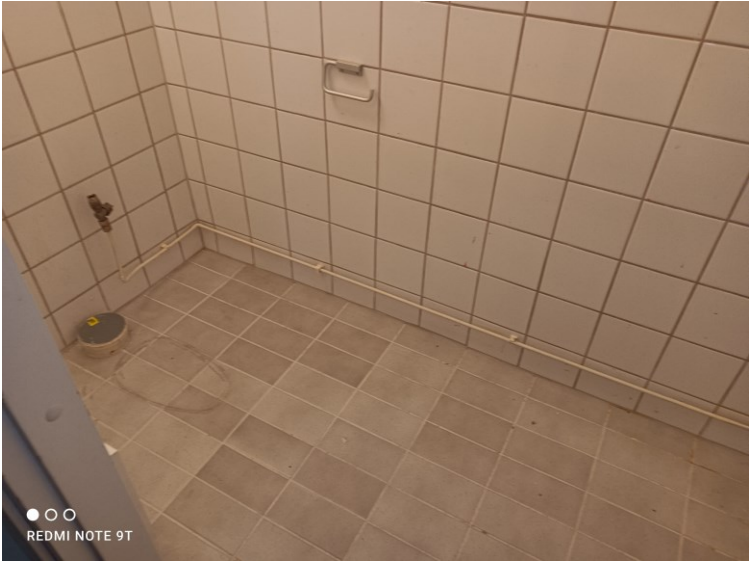
| 10.1.4 | 2-kerros pieni wc | <ul style="list-style-type: none"><li>- Wc-tilasta puuttuu istuin(kuva 13).</li><li>- Laatoitukset ovat kiinni, kosteushavaintoja ei tehty.</li></ul> <p>Kuva 13, yleiskuva wc-tilasta</p> |

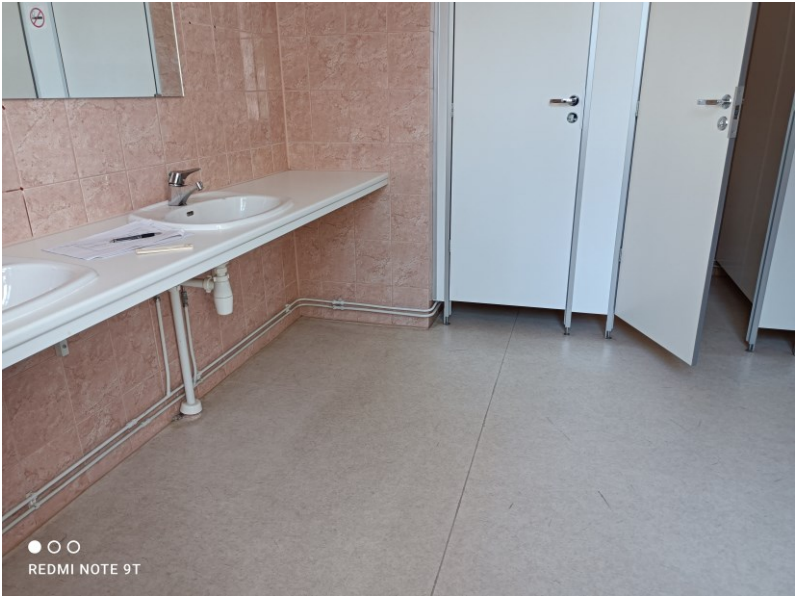
| 10.1.5 | 2-kerros isompi wc. | <p>Wc-tila on siisti(kuva 14), eikä vaurioihin tai kosteuteen viittaavia havaintoja tehty.</p> <p>Kuva 14, yleiskuva wc-tilasta</p> |

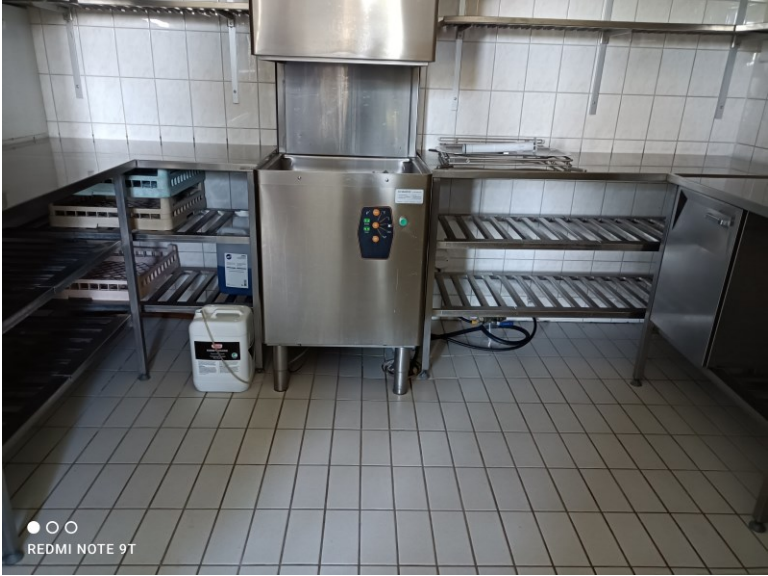
| 12 | Muut sisätilat | |
|---|---|---|
| 12.1 | Keittiö | <ul style="list-style-type: none"> <li>- Keittiön pinnoilla ei havaittu rakenteelliseen vaurioon viittaavaa.</li> <li>- Keittiötilalla tarkoitetaan pääkeittiötä(kuva 15) ja sen viereisiä apukeittiöitä.</li> <li>- Keittiötilat on rakennettu 1990 luvulla.</li> <li>- Keittiön jäteilmakanavat on nuohottu noin 7 vuotta sitten.</li> </ul> <p>Kuva 15, yleiskuva pääkeittiöstä</p> |

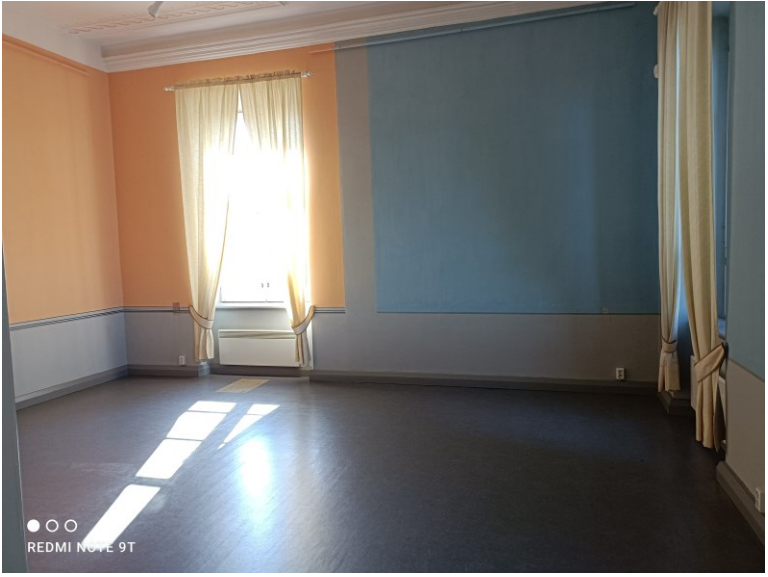
| 12 | Muut sisätilat | |
|---|---|---|
| 12.2 | Oleskelutilat ja muut tilat | <ul style="list-style-type: none"> <li>- Oleskelutilat ovat yleisilmeeltään siistit(kuva 16).</li> <li>- Keittiöiden puoleisessa päädyssä päätysisäänkäynnin kohdalla käytävän seinän alaosassa havaittiin selvää kosteutta(kuvat 17), jonka syy tulee selvittää.</li> </ul> <p>Kuva 16, yleiskuva salista.</p> |

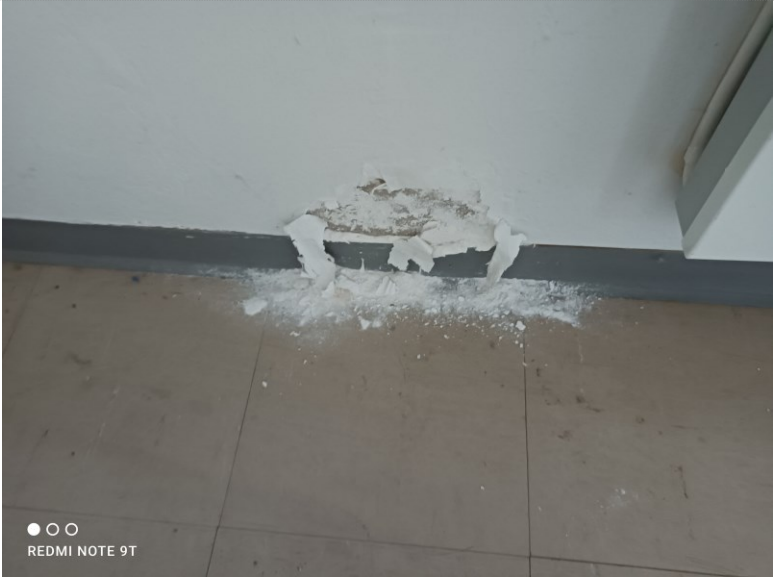
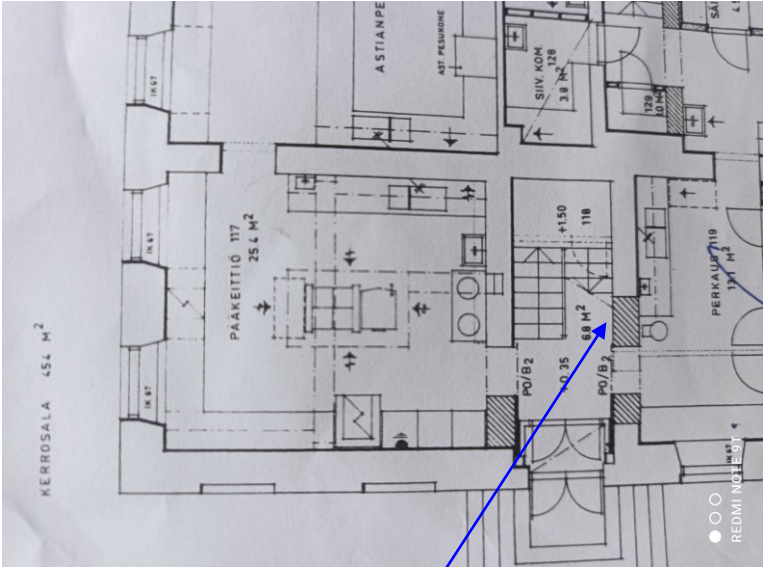
Kuvat 17, pintakosteusmittarilla ko. kohdassa tehtiin selvä kosteuteen viittaava havainto.

**Kuvassa 17 olevan kosteuden syy tulee selvittää.**

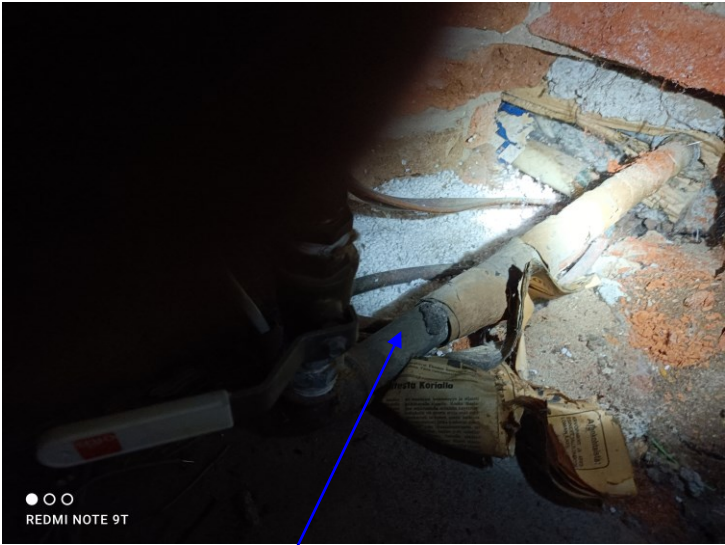
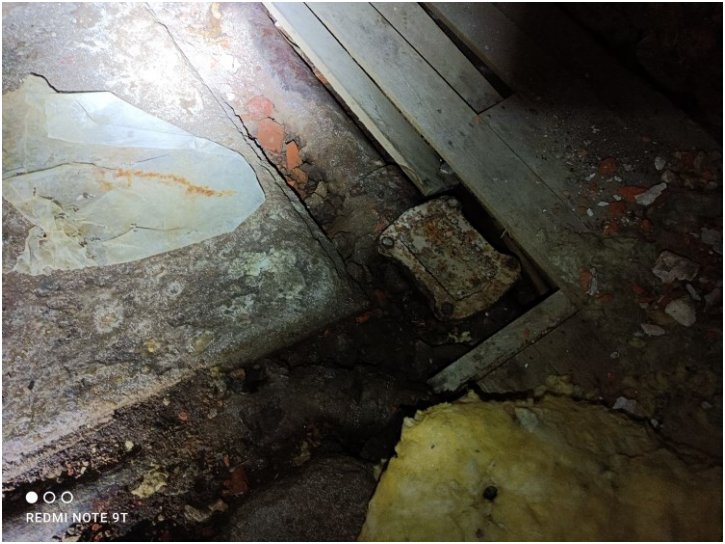
| 14 | Vesi – ja viemärilaitteet | |
|---|---|---|
| 14.1 | Tiedot vesi- ja viemärilaitteista | <ul style="list-style-type: none"> <li>- Käyttövesiputkisto on pääosin kuparia ja suojaputkeen asennettua muoviputkea.</li> <li>- Vanhaa rautaputkea vesiputkena(kuva 18) löydettiin keittiön puoleisessa päädyssä lähellä kosteushavainto kohtaa.</li> <li>- Kohteessa on vanhaa valurautaviemäriä(kuva 19), sekä uutta muoviviemäriä. Valurautaputkien tekninen käyttöikä on ohitettu.</li> <li>- Kohde on liitetty kunnalliseen vesi- ja viemäriverkostoon 1990 luvulla.</li> <li>- Lämminvesivaraaja on 500l tilavuudeltaan ja vuodelta 2001.</li> </ul> <div data-bbox="531 647 1259 1189"> </div> <p>Kuva 18, vanhaa rautaputkea vesijohtona.</p> <div data-bbox="531 1252 1259 1794"> </div> <p>Kuva 19, vanhaa valurautaviemäriä kellarin lattiarakenteessa.</p> <p><b>Käyttövesiputkien kunto on hyvä tarkastaa koeponnistamalla. Vanhat rautaputket vesijohtona ovat riski rakennuksen rakenteille ja niiden uusiminen on ajankohtaista. Viemäreiden kunto ja materiaali</b></p> |

| | | <b>on hyvä tarkastaa kuvaamalla. Viemäreiden pinnoittamiseen tai uusimiseen tulee varautua.</b> |
