Kouvolan kaupunki

# Kuntotutkimusselostus

Suurjännitelinjan betonipylväs nro 8

## Suurjännitelinjan betonipylvään nro 8 kuntotutkimus

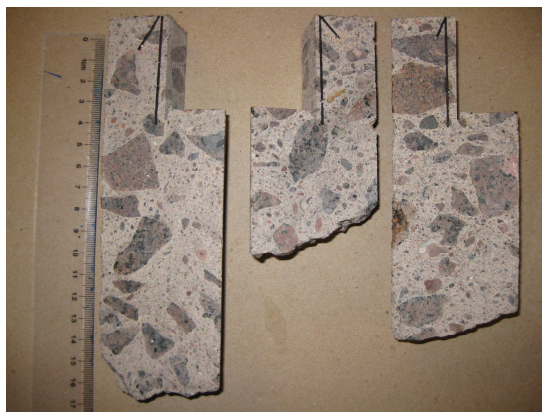
**Kuva 1.** Näytteissä ei ole havaittavissa rapautumisvaurioita. Ohuthieet on valmistettu ulkopinnoista alkaen.

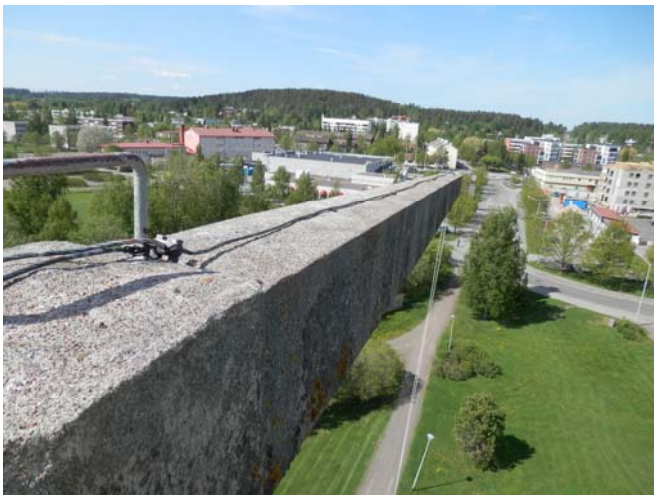
Kuva 2. Ylin orsi. Kuvassa näkyy orren päälle kiinnitetty maadoitusjohdin.

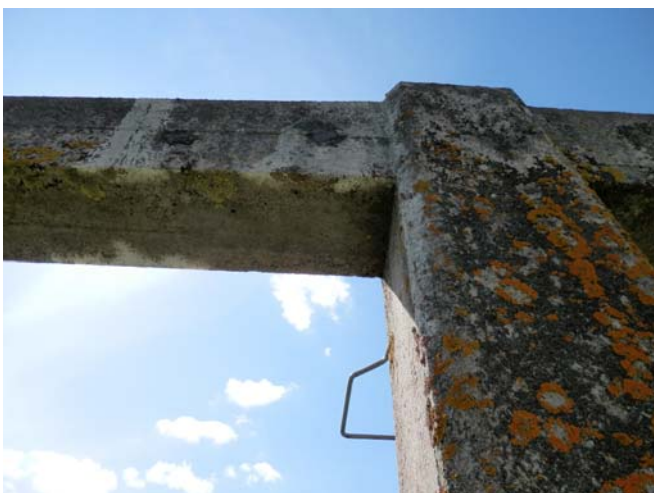
Kuva 3. Ylin orsi ja pilariosa. Kuvassa näkyy betonin sammaloitunut pinta.

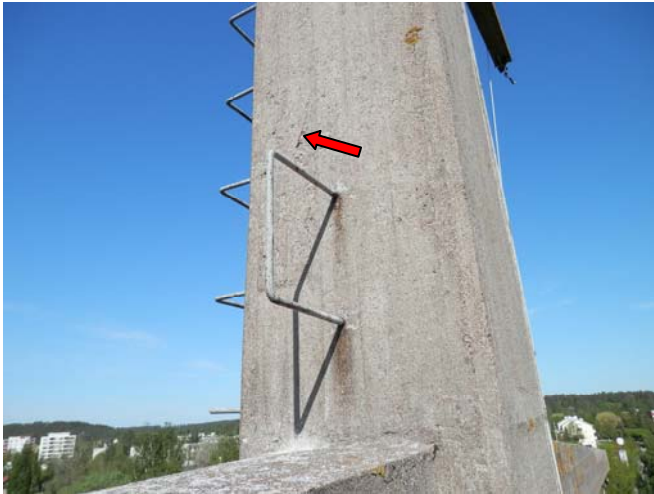
Kuva 4. Pilariosaa keskimmäisen orren kohdalta. Nuolella on merkitty halkeaman kohta.

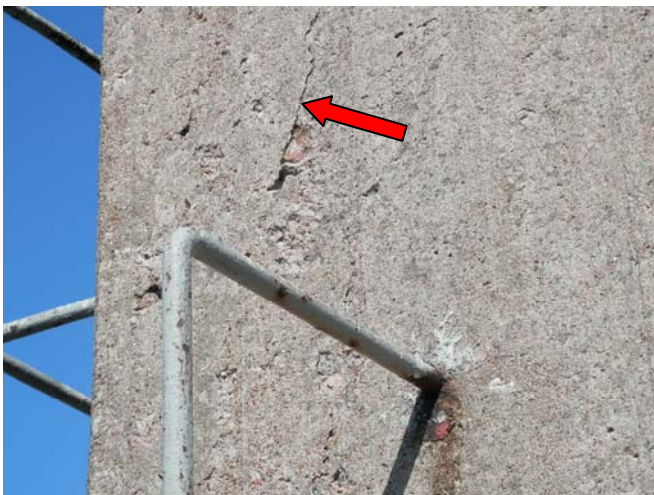
Pylvään pilariosan yhdelle sivulle on (valuun) kiinnitetty askelmat, jotka on tehty terästangoista. Askelmien maalipinta on vaurioitunut läheltä betonin pintaa ja teräs on näiltä kohdin ruosteessa.

Kuva 5. Halkeama lähempää. Kuvassa näkyy myös "askelman" tyven ruostuminen.

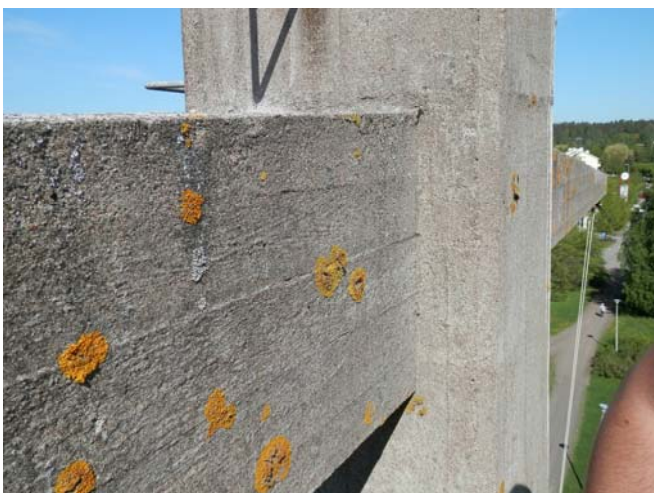
Kuva 6. Betonin pinta on melko normaalisti ikääntynyt. Pinnalla esiintyy sammalta / jäkälää.

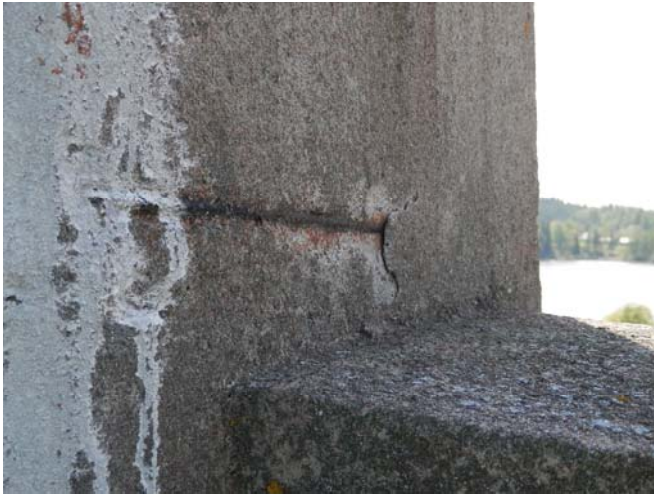
Kuva 7. Muutamissa kohdin pinnassa oli ruostuneita teräksiä.

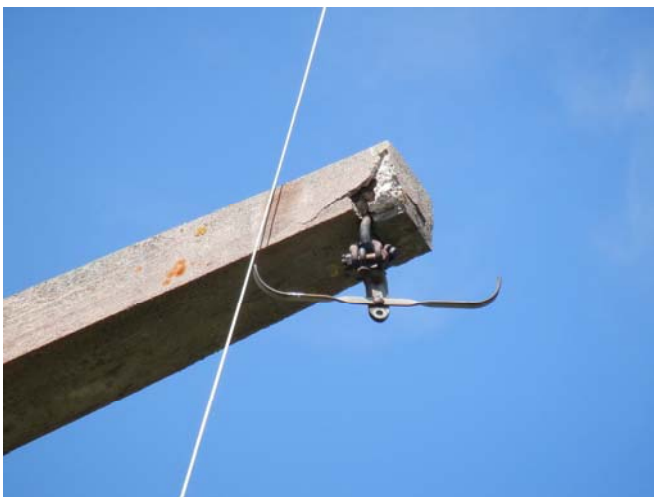
Keskimmäisen orren päissä havaittiin vakavaa pakkasrapautumaa. Veden ja pakkasen seurauksena betonin pintaa on irtoillut. Orren päässä on suuret halkeamat, joiden seurauksena arviolta n. vajaan 1 kg:n suuruinen betonikappale on vaarassa pudota alas.

Lisäksi orsien päiden rapautumat on luokiteltava vakavaksi vaurioksi betonikappaleiden putoamisvaaran vuoksi.

Kuva 8. Keskimmäisten orsien päät olivat pahoin rapautuneet ja halkeilleet.

Suosituksena on poistaa irtoamassa oleva betonikappale pikaisesti, jotta se ei pääse putoamaan alla kulkevalle kevyenliikenteen väylälle. Tämä pitäisi tehdä jo ennen varsinaista rakenteen korjausta.

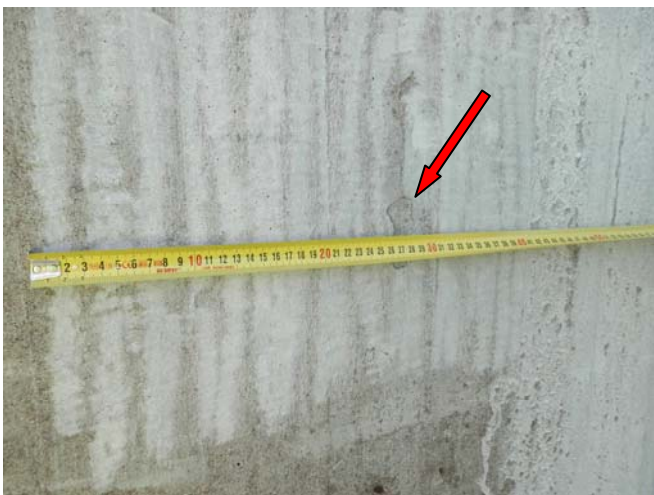
Kimmoasaratutkimuksen yhteydessä betonin pintaa hiottiin paikallisesti ja parissa kohden todettiin aivan betonin pinnan olevan hieman ”irti” liuskemaisesti.

Kuva 9. Hiontakohdassa betonin pintakerros oli irtoilevaa.

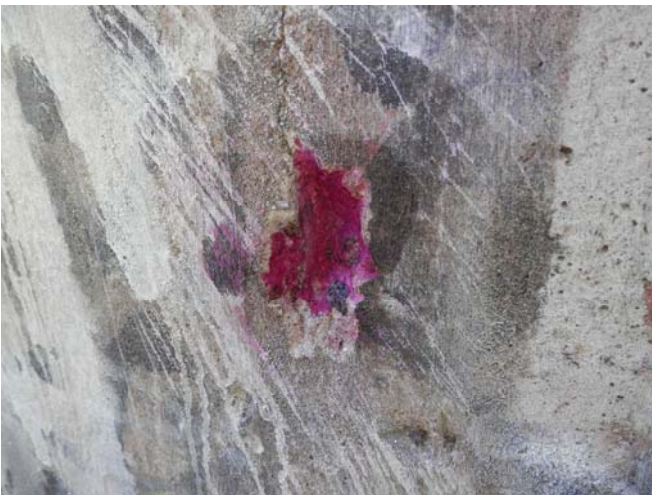
Lisäksi halkeamien kohdilla, joita on esim. pilariosan alaosassa, karbonatisoituminen on paikoin edennyt jopa yli 20mm syvyyteen.

Kuva 11. Pilarin alaosasta halkeaman kohdalta tehty piikkaus ja karbonatisoitumistesti. Karbonatisoituminen on halkeaman kohdalla edennyt väh. n. 20mm syvälle. Muualla n. 3-8mm.

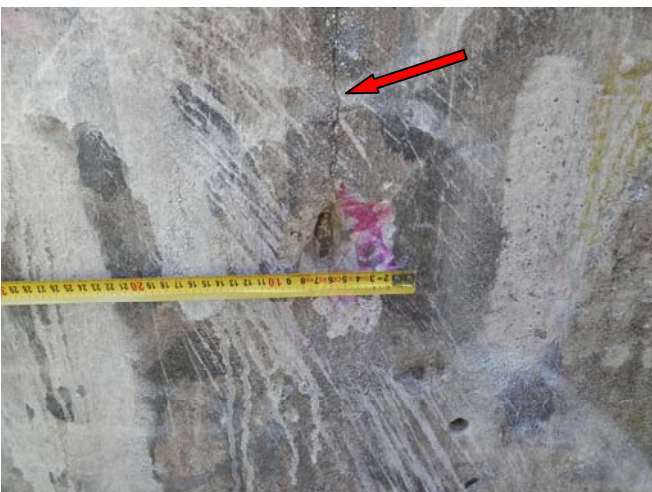
Pilarin alaosassa teräksen kohdalla oli pitkä, muutaman metrin mittainen, pystysuuntainen halkeama. Kyseisestä kohdasta tehtiin koepiikkaus, jolloin todettiin syvemmällä sijaitsevan teräksen korroosion alkaneen. Teräs oli avauskohdassa lievästi ruostunut, todennäköisesti betonin karbonatisoitumisen seurauksena. Oletettavaa on, että teräs on ruostunut samankaltaisesti koko halkeaman matkalla.

Kuva 12. Pilarin alaosasta halkeaman kohdalta esiin piikattu betoniteräs. Teräksessä on lievää ruostetta. Halkeama merkitty nuolella.
