Kuntotarkastus Upseerikerho Kouvola

Upseeritie 5, 45100 Kouvola

1.10.2020

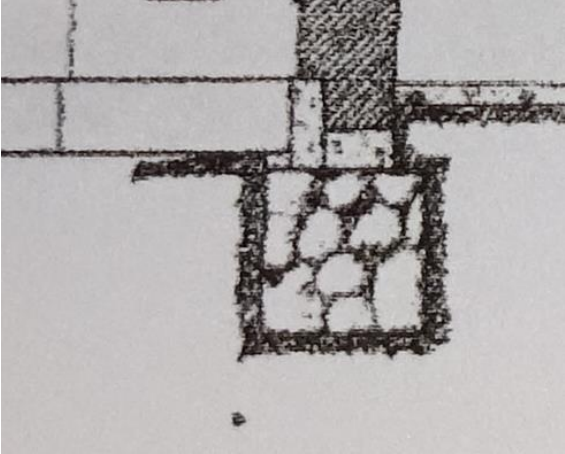
6.	Perustukset, alapohja ja rakennuksen vierusta	
6.1	Sokkeli, tasoerot sadevedet salaojat	<ul style="list-style-type: none"> - Rakennus on perustettu kiviainan päälle asennetuille graniittikiville(kuva 1). Sokkelikorkeus on hyvä noin 50-70cm. - Vesikaton vedet valuvat perustuksien juurelle ja imeytyvät siitä maaperään(kuva2). Suositeltavaa on johtaa kattovedet pois perustuksien juurelta. - Maaperä on hiekkamaata, joten salaojitus ei ole välttämätöntä. Kyseisenä rakennusaikana luonnonkiviperusteisia rakennuksia ei yleensä salaojitettu. <div style="text-align: center; margin: 10px 0;">

</div> <p style="text-align: center;">Kuva 1, rakennuksen perustus yleisleikkauksen mukaan.</p> <div style="text-align: center; margin: 10px 0;">

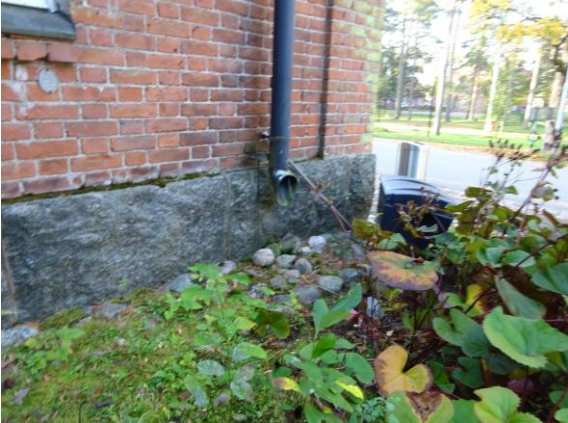
</div> <p style="text-align: center;">Kuva 2, kattovedet valuvat perustuksien juurelle.</p> <p><i>Suosittelen kattovesien poisjohtamista esim. maahan upotetuilla betonikouruilla. Kattovedet on hyvä johtaa vähintään 3 metrin päähän rakennuksesta.</i></p>

1. Vesikaton vedet on hyvä johtaa pois perustuksien juurelta esim. maahan upotetuilla betonikouruilla.
2. Räystäselinjalta muodostuu jääpuikkoja varsinkin kolmiotilaan rakennetun lämmönvaihdin huoneen kohdalle.

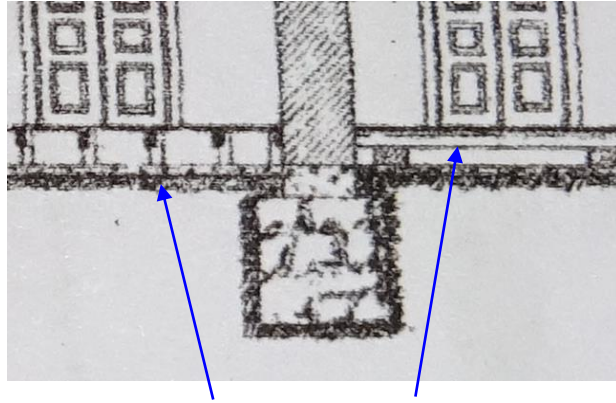
- Tarkastelun ja yleisleikkauksen perusteella rakennuksessa on maanvarainen betonilaatta, jonka päällä on osittain puukorokelattia (kuva3). Osassa lattiaa on pintana betonilaatta. Tarkempaa tietoa rakenteesta ja sen eristyksestä ei ole.
- Lattioiden pinnoilla ei tehty kosteushavaintoja pintakosteuden tunnistimella. Tarkastelu tehtiin pistokokeenomaisesti ulkoseinien läheltä.
- Vesipattereiden liitoksien kohdilla on paikoitellen vuotojälkiä, joissa tarkasteluhetkellä ei havaittu kosteutta (kuva4).

Kuva3, puukorokelattiaa ja pintabetonilaattaa.

Maanvaraisen betonilaatan päälle tehtyä puukoolattua lattiaa pidetään nykytietämyksen mukaan riskirakenteena, jos betonilaatan alla ei ole lämmöneristystä. Kyseisen lattiarakenteen tekninen käyttöikä on 40 vuotta. Mahdollisten korjaus-/kunnostustöiden yhteydessä tulee varautua haitta-aineiden olemassaoloon.

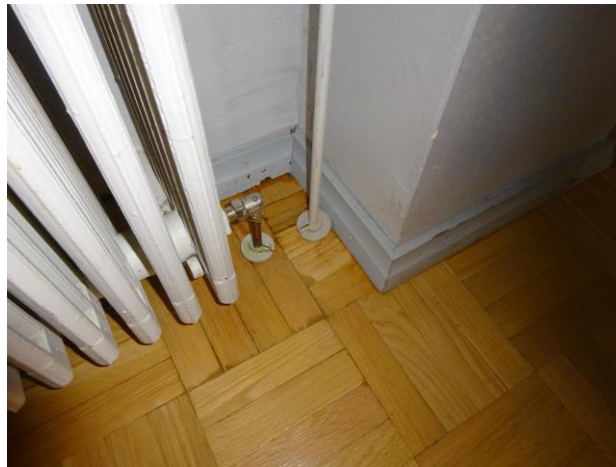
Kuva4, pienimuotoinen kosteusvaurio parketissa.

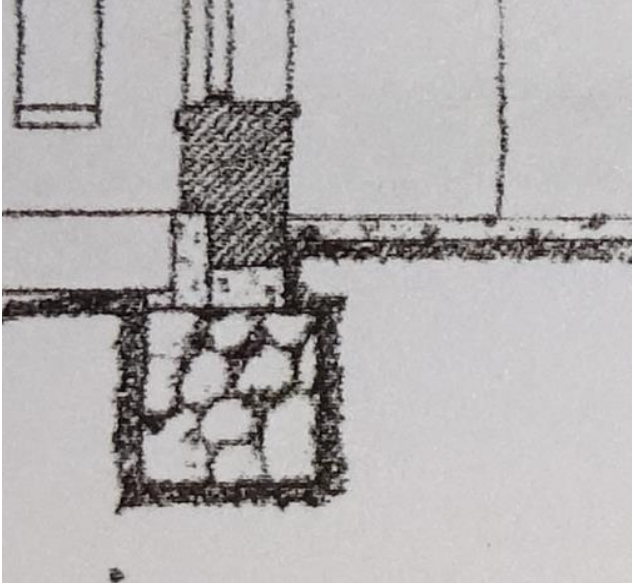
7.	Ulkoseinät ja julkisivut	
7.1	Julkisivuverhous ulkoseinärakenne	<ul style="list-style-type: none">- Julkisivut ovat massiivisia tiilimuurauksia, joissa ikään nähden ei havaittu mainittavia vaurioita. Osassa seiniä on havaittavissa sammalta, mikä on hyvä poistaa.- Seinärunkona on massiivinen seinämuuraus. Todennäköisesti julkisivumuurauksen ja runkomuurauksen välissä on ilmarako. Seinärungon muuraus lähtee lattiapinnan alapuolelta(kuva5). Seinärungon alaosissa ei tehty kosteuteen viittaavia havaintoja pintakosteudentunnistimella ja silmämääräisellä tarkastelulla. Kosteusmittaus tehtiin 3-6 mittapistevälillä.- Sisäseinien rappaus tehtiin ko. aikana kalkkilaastilla. Rappaus on useasta kohtaa irti alustasta ns. "kopoa". Asia on huomioitava, jos seiniin joudutaan esim. tekemään kiinnityksiä.

<p>Kuva5, sokkelikivien ja seinämuurauksen liitos ja korkeusasema. <i>Sammaloituneet kohdat on hyvä käsitellä sammaleenestoaineella.</i></p>

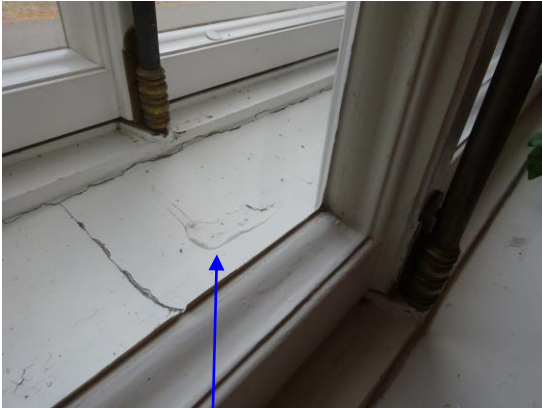
8.	Ikkunat ja ulko- ovent	
8.1	Ikkunat	<ul style="list-style-type: none"> - Ikkunoiden ulkopuite on uusittu 2015. Muuten ikkunat ovat alkuperäisiä, jotka on huoltomaalattu. - Kovalla tuulenpaineella vesisade tulee ulkopuitteen ja karmin välistä ikkunapenkille, mikä on havaittavissa lammikoitumisjälkinä(kuva6).

<p>Kuva6, veden lammikoitumisjälki. <i>Ikkunoiden tiiveyteen tulee kiinnittää huomiota.</i></p>

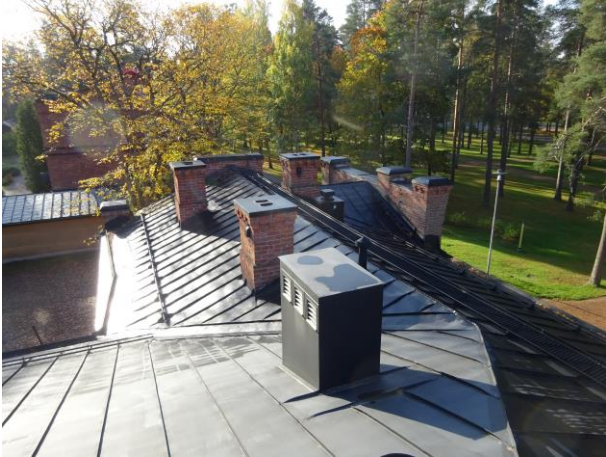
8.2	Ulko-ovet	<ul style="list-style-type: none"> - Ulko-ovissa ei havaittu vaurioita tai puutteita.
9.	Vesikatto ja yläpohja	
9.1.1	Vesikatto	
9.1.2	Vesikate ja läpiviennit	<ul style="list-style-type: none"> - Vesikatteenä on 5 vuotta sitten uusittu konesaumakate, joka on maalattu(kuva7). Kattosillat ja lumiesteet ovat myös uusia. - Vesikatossa ei havaittu vaurioita, eikä painaumia. - Vesikatolla on ns. jalkarännit, jotka ovat puhdistuksen tarpeessa.

<p>Kuva7, yleiskuva vesikatolta. <i>Jalkarännit ja vesikate on hyvä puhdistaa säännöllisesti.</i></p>

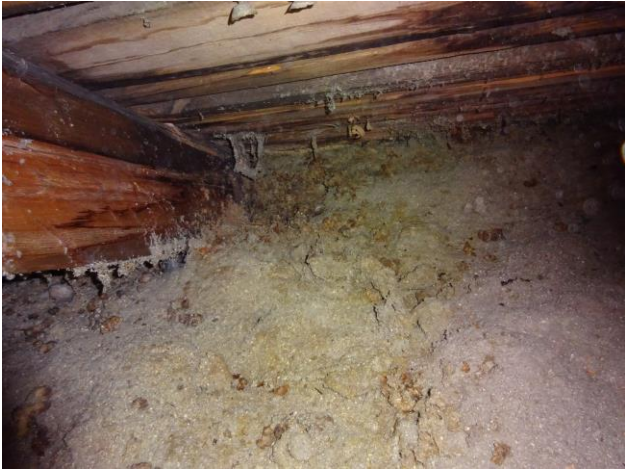
3. Sisätiloissa ulkoseinien ja sisäkaton rajassa on muutama kosteuden aiheuttama vaurio. Ullakkotilassa vastaavissa kohdissa eristys on paakkuuntunut kosteuden vaikutuksesta. Syynä on todennäköisesti lämpövuodon aiheuttama kosteuskuorma, joka tiivistyy peltikaton alapintaan.

9.2	Ullakkotila palopermanto	
9.2.1	Havainnot	<ul style="list-style-type: none">- Ullakkotilan lattiana on tarkastelun perusteella palopermanto, jonka päällä on osittain hiekkaa ja lämmöneristeenä mm. olkea. Lämmöneristyskerroksen päälle on puhallettu noin 5cm kerros selluvillaa. Palopermannon päällä havaittiin hiekkaa, pahvia ja huopaa. Rakenteessa on todennäköisesti rakennusajankohdalle tyypillisiä käsittelyjä, jotka edellyttävät mahdollisten korjaustöiden yhteydessä haitta-ainekartoitusta.- Pääosin puurakenteet ovat kunnossa. Peltikaton alla ei ole aluskatetta.- Ulkoseinän kohdilla lapesivuilla eriste on paikoitellen kiinni aluslankutuksessa ja peltikatteessa. Kyseisissä kohdissa on todennäköisesti ilmapuotoja huonetiloista. Lämmin ilma sisältää kosteutta, joka tiivistyy peltikaton pintaan ja tippuu vetenä lämmöneristeeseen. Lämmöneriste on ko. kohdissa kovettunut ja puurakenteissa on havaittavissa vaurioita(kuva8). Sisätiloissa vastaavissa kohdissa on myös kosteuden aiheuttamia vaurioita(kuva9). Räystäslinjoilla on talvisin suuria jääpuikkoja.- Ullakkotilaan on myös rakennettu lämmönjakuhuone, jossa on kaukolämmönsiirtimet. Huoneen lämpötila oli korkea. Kyseisessä kohtaa talvella räystäälle muodostuvat jääpuikot ovat suuria. <div data-bbox="531 1039 1158 1507" style="text-align: center;">

</div> <p data-bbox="531 1525 951 1556">Kuva8, kosteusvaurioitunut kohta.</p>

Lämpövuotojen estämiseen tulee kiinnittää huomiota. Yläpohjan eristystä ja rakenteen tiiveyttä lämmöneristetyin vaipan osalla on hyvä parantaa kosteusvaurioiden estämiseksi. Vaurioituneet kohdat on hyvä tarkastaa poistamalla eristettä ko. kohdistaa. Lämmönjakohuoneen hukkalämpö tuuletetaan nyt ulkoilmaan koneellisesti. Energiataloudellisesti ajatellen hukkalämmön talteenotosta on hyvä tehdä suunnitelma.

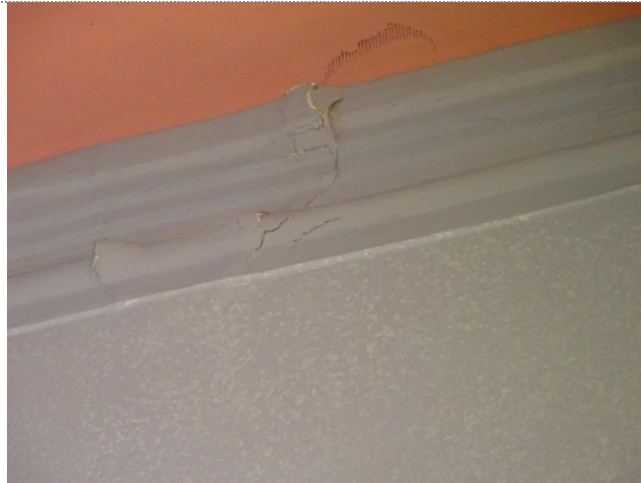
Kuva9, vauriokohta sisäkatossa.

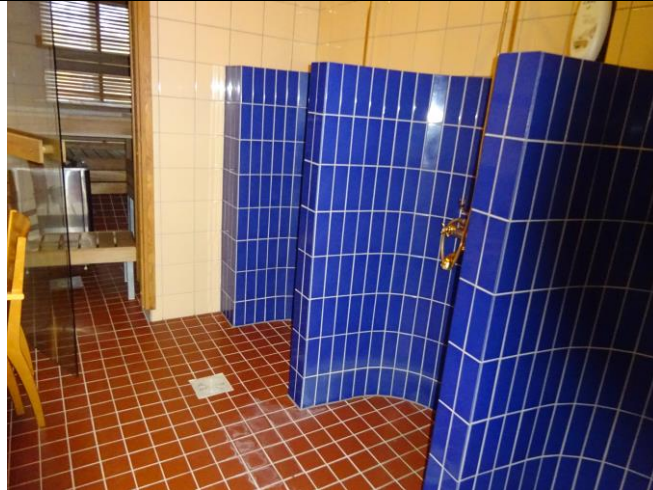
10.	Märkätilat	
10.1	Saunaosasto	
10.1.1	Havainnot	<ul style="list-style-type: none"> - Asiakkaille tarkoitettu saunaosasto on rakennettu 1990 luvulla. Pesuhuoneen (kuva10) ja saunan laatoituksia ei ole uusittu sen jälkeen. - Vedeneristyksistä ei tehty havaintoa. Vedeneristämättömien märkätilalaatoituksien tekninen käyttöikä on 15 vuotta. - Suihkujen kohdalla seinämät ovat kaarevia, jonka johdosta sekoittajien taakse on tehty korotus. Korotuksen saumoissa havaittiin rakoja(kuva 1). - Kaarevat seinät ovat kivrakenteisia. Muuten suihkutilan seiniin on tehty puukoolaus ja levyrakenne, sekä laatoitus. - Suihkuja ei ole käytetty kuukausiin, joten pintakosteuden tunnistimella tehty kartoitus ei anna luotettavaa kuvaa. Pintakosteuden tunnistimella kosteushavainnot ei tehty. Tarkastelussa painotettiin lattiakaivojen ympäristöjä ja suihkujen roiskevesialueita, sekä kiukaan ympäristää. Pistokokeen omaisesti tarkasteltiin myös puukoolattua seinää. - Lattioiden kallistukset tarkastettiin vatupassilla suihkujen roiskevesialueilta. tarkastelun perusteella lattiat kallistuvat lattiakaivoja kohti. Pieniä tasaisia kohtia muodostui lattiakaivojen väliin ns. vedenjakajakohtiin. - Koputuskokeen perusteella laatoitukset ovat kiinni alustassa. - Lattiakaivot ovat muovia, eikä niissä havaittu vaurioita. - Lattiassa on lämmitys.

Kuva 10, yleiskuva suihkujen kohdalta.

Suosittelen suihkusekoittajien takana olevien korotuksien ja kaarevien seinien rajakohtien tiivistämistä silikonilla. Laatoituksissa ei havaittu vaurioita, jotka edellyttäisivät välitöntä korjaustarvetta. Niiden teknisen käyttöään perusteella laatoitusten uusimiseen on varauduttava.

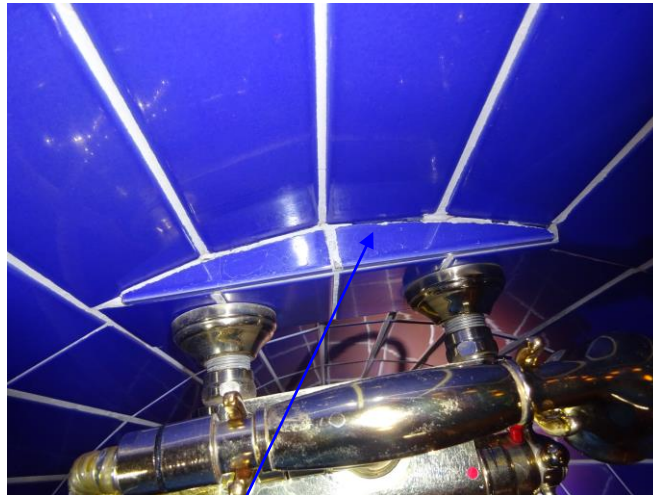
Kuva 11, avonainen kohta saumauksessa.
