Oikaisuvaatimus päätökseen § 26/2022, vahingonkorvauspäätös, esinevahinko, 2237/03.06.02.00/2022

Aika: 26.7.2022 klo 12-14
Paikka: Kouvolan kaupunki, Tehola, raide 620
Kuntoarvion suorittaja: Kisco Oy, Vesa Jormakka, päällysrakennepätevä

Kouvolan kaupungin omistamalla raiteistolla sattui kaksi erillistä, kahdessa eri paikassa sattunutta junan suistumista 13.7.2022 n. klo 16.30 ja 21.7.2022 n. klo 16.30.

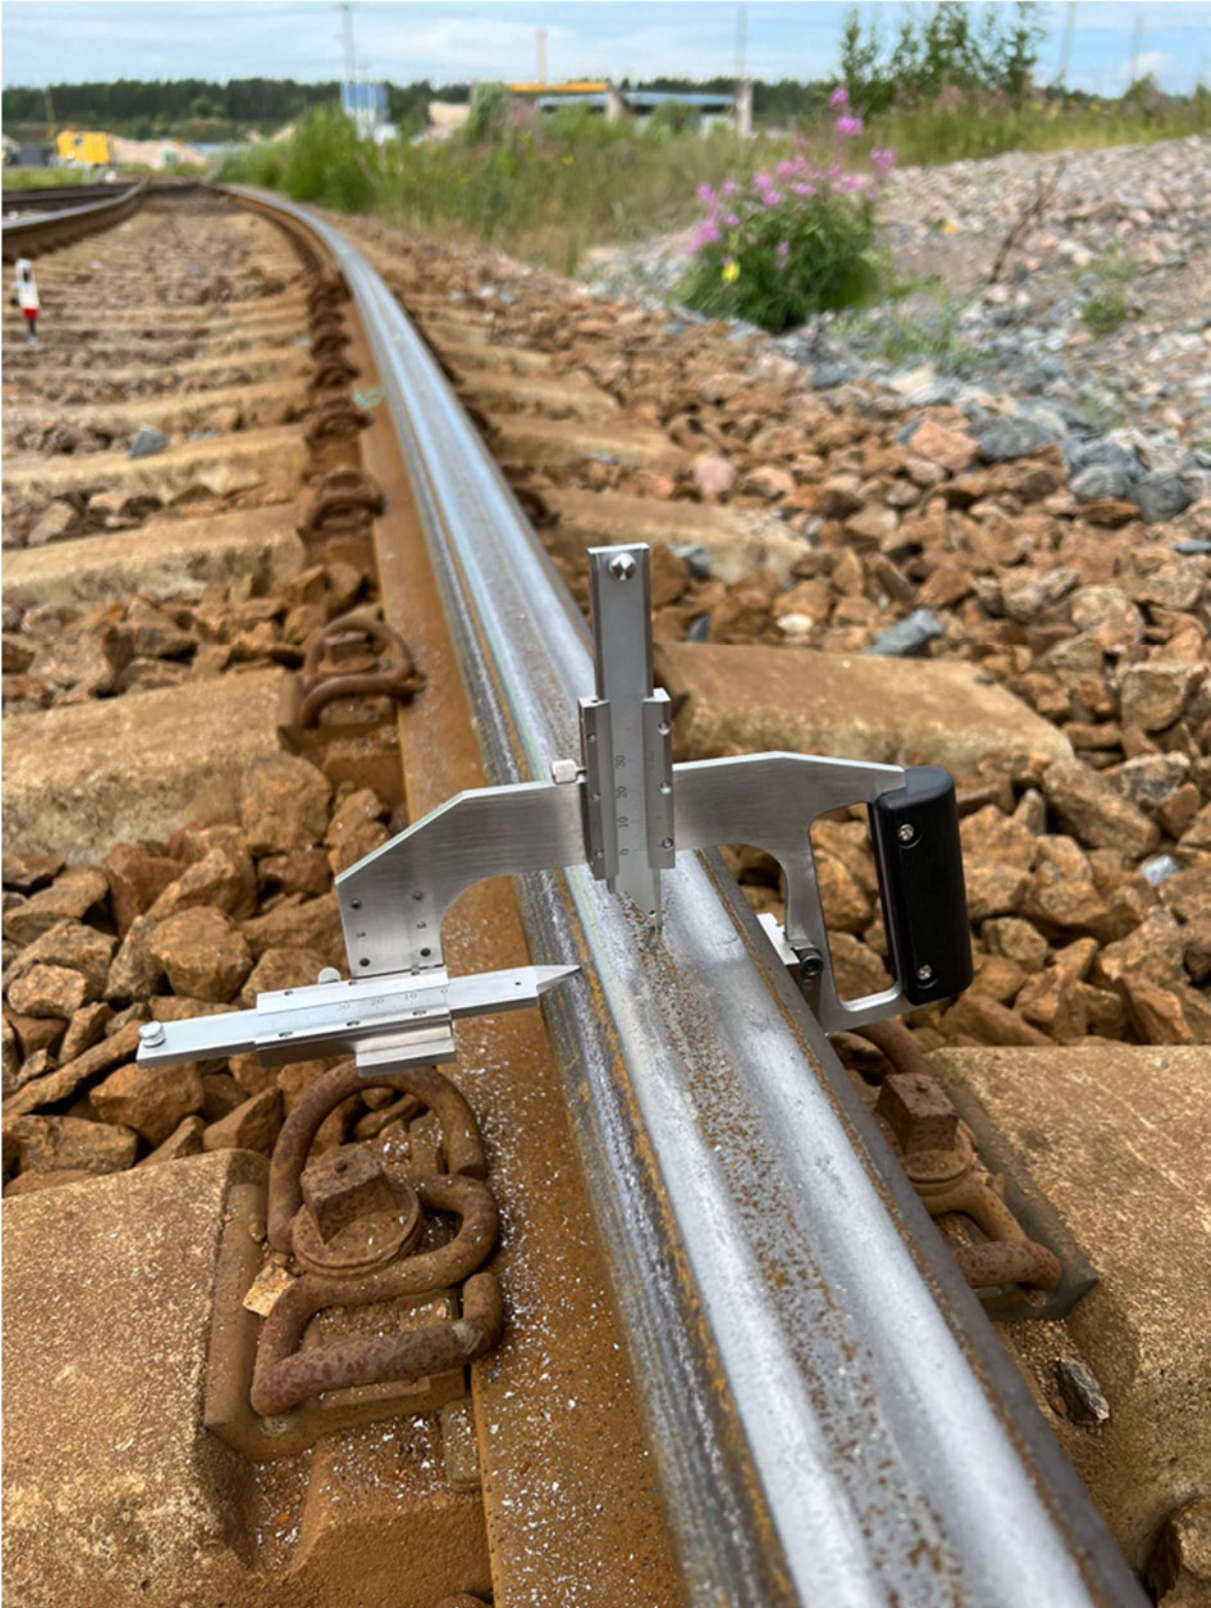
Kiskomitta ja kulunut kisko

Kiskot ovat varsinkin ulkokaarteen puolelta erittäin kuluneet. Erillishavaintona 21.7. suistumispaikalla ulkokaarteen kiskon kuluma on saavuttanut jo kiskon hamaran alalaidan. Ulkokaarteiden puolen kiskot ovat lisäksi kuluneet junan pyörän profiilia vastaavaksi ja suuren kuluman ja vaakageometriassa esiintyvien virheiden vuoksi aiheuttavat suuren riskin junan suistumiselle, kun pyörän laippa pääsee nousemaan hamaran viistoksi kulunutta reunaa pitkin hamaran päälle. Tämä korostuu varsinkin silloin kun raide on kuiva ja kiskon ja juna pyörän väliin muodostuu suuri kitka.

Ulkokaaren kiskot tulisi vaihtaa keskenään sisäpuolen kiskon kanssa tai uusia kokonaan ennen liikennöinnin jatkamista. Lisäksi tulisi huolehtia siitä, että kiskoatkosten raot vastaavat Rato-ohjeita lämpölaajenemisesta johtuvien hellekäyrien ja geometriamuutosten ehkäisemiseksi. Lisäksi radan vaakageometriassa, jatkosten kohdalla oli jonkun verran silmin havaittavia virheitä ja raide tulisi tukea tukemiskoneella, jonka yhteydessä geometria saataisiin kuntoon.

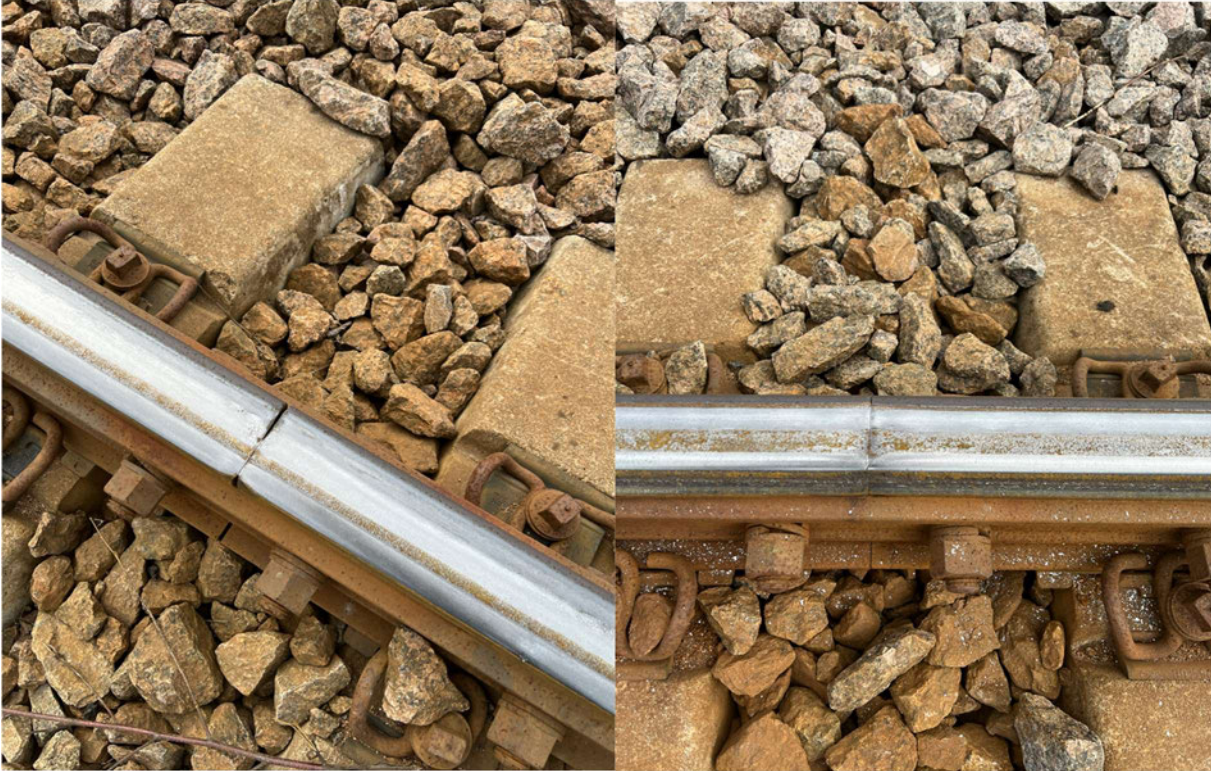
Jatkosrajoja

Lisäksi havaittiin, että joissakin osissa raidetta kiskot ovat toisissaan täysin kiinni puuttuvien jatkosrakojen vuoksi. Varsinkin helteellä tämä voi aiheuttaa radan vaakageometriaan muutoksia lämpölaajenemisen vuoksi. Pahimmassa tapauksessa tästä voi aiheutua jopa hellekäyrä. Pienetkin geometriavirheet voivat yhdessä kiskon suuren sivukuluman kanssa aiheuttaa junan suistumisen.

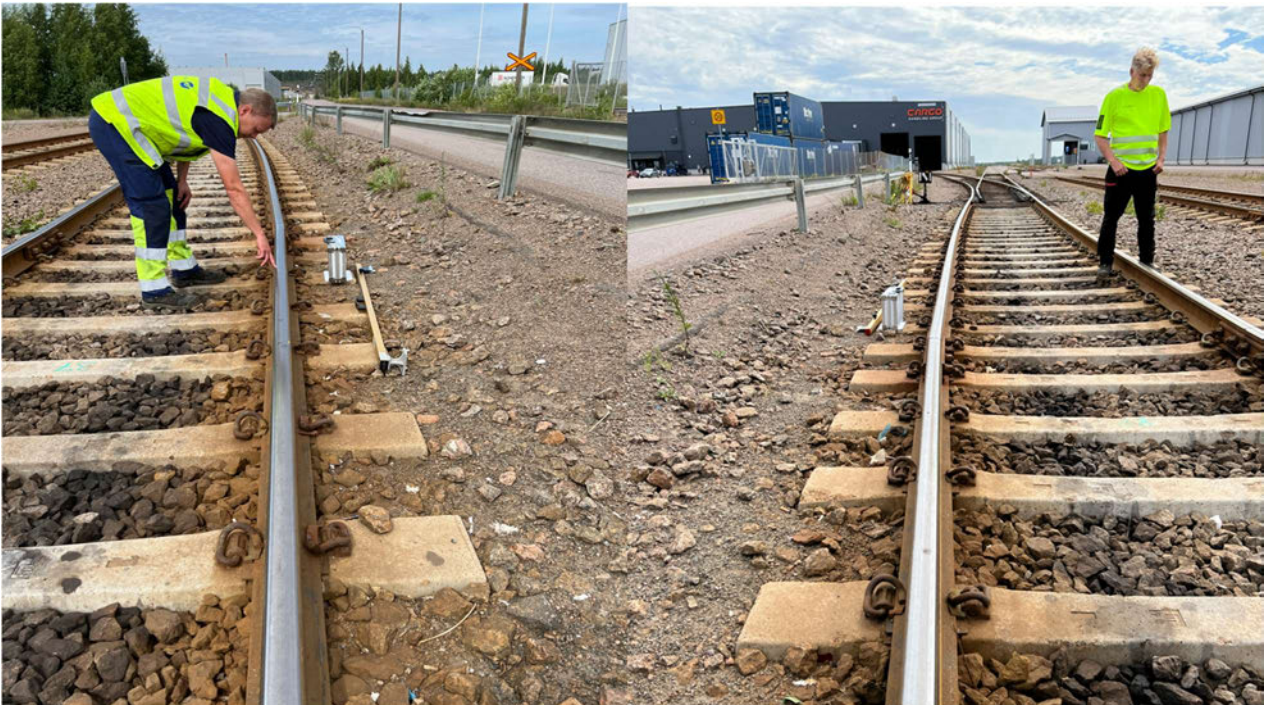
Geometriavirheitä jatkoksissa
