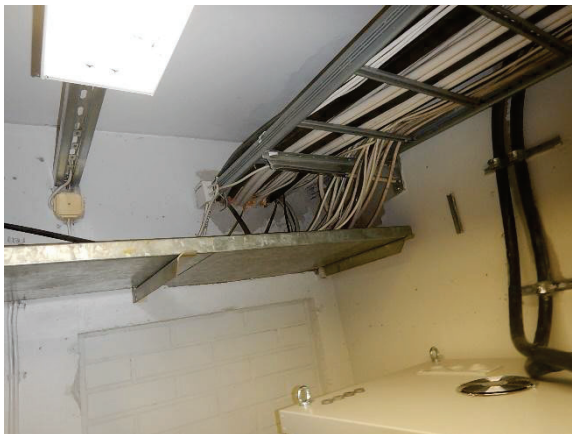
*Kaapelihyllyjä pääkeskushuoneessa*

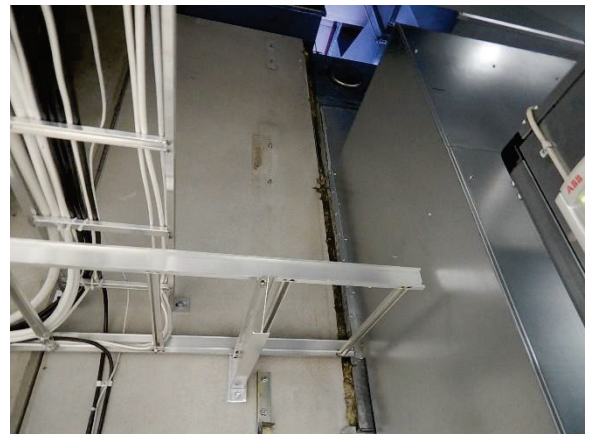
*Kaapelihyllyjä ilmanvaihtokonehuoneessa*

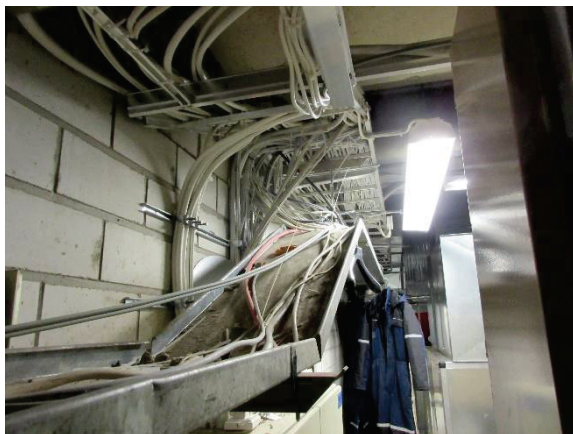
Kaapelihyllyjä ilmanvaihtokonehuoneessa

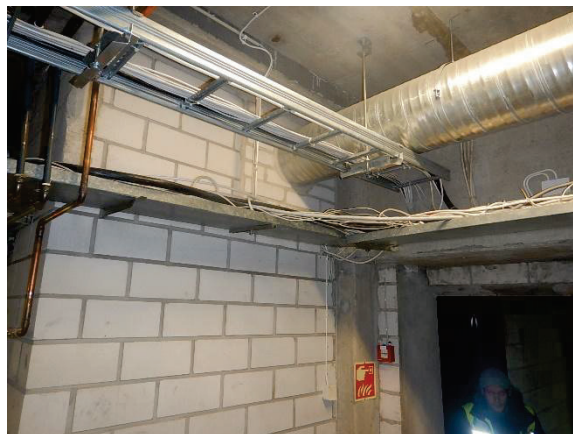
Kaapelihyllyjä teknisissä tiloissa

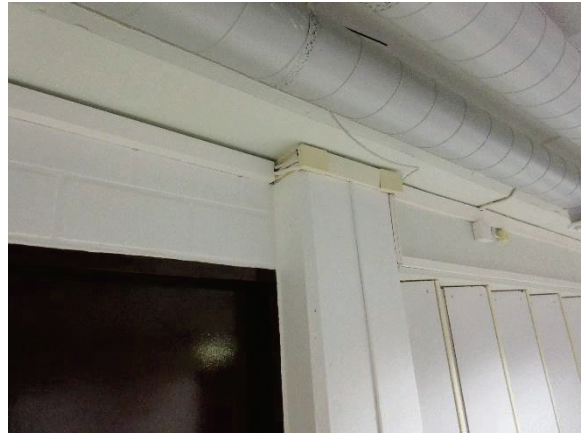
Muovikanava-asennus luentosalissa.

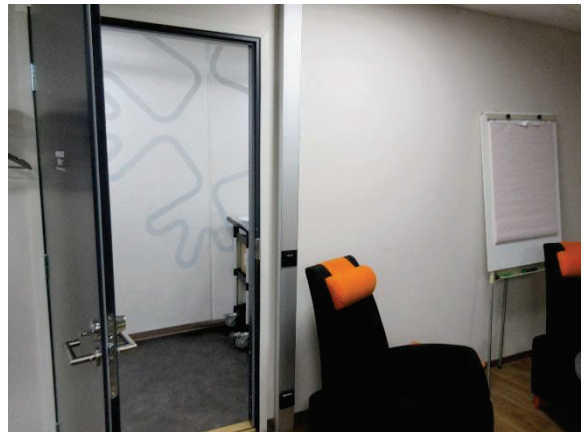
Alumiininen pystykouru aitiossa.

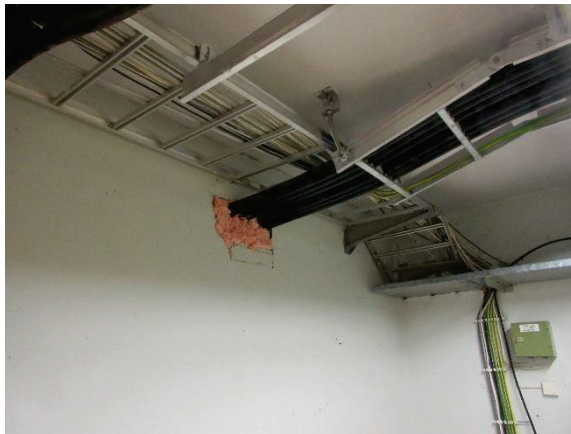
*Palouretaanin käyttöä muuntajan kaapeloinnin läpivienneissä*

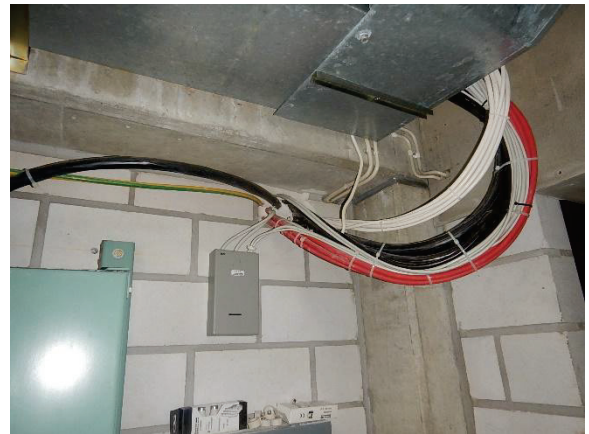
*Seinän läpivientejä*

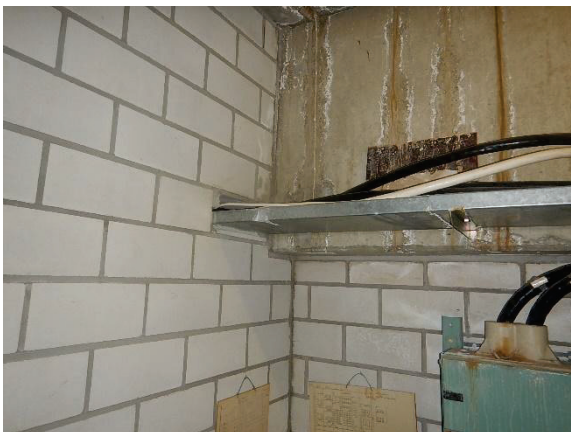
*Kaapelihyllyn läpivienti*

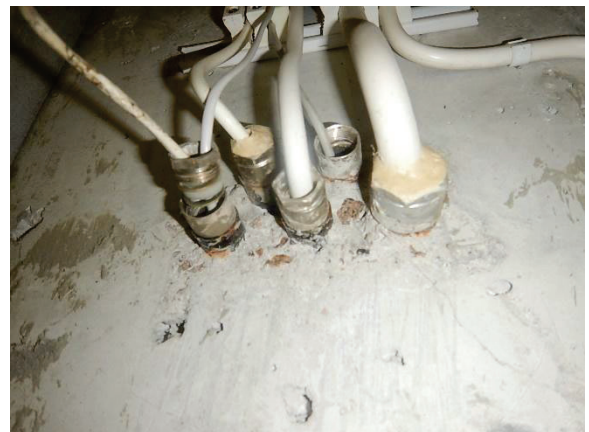
Kiinteistön sähkökaapeleiden läpivientejä on osittain tiivistetty eristevillalla, tiivistemassalla, palomassalla, sekä palouretaanilla. Osassa tiloja yhdistävissä läpivienneissä ei ole tiivistyksiä ollenkaan.

*Puutteellinen väestönsuojan paineläpivienti*

Mahdollisten korjaustöiden yhteydessä on palo-osastoinnit toteutettava määräyksien mukaisesti. Rakenteiden läpi menevät kaapelireitit on tiivistettävä ilmavuotojen estämiseksi ja ääneneristysten takia.

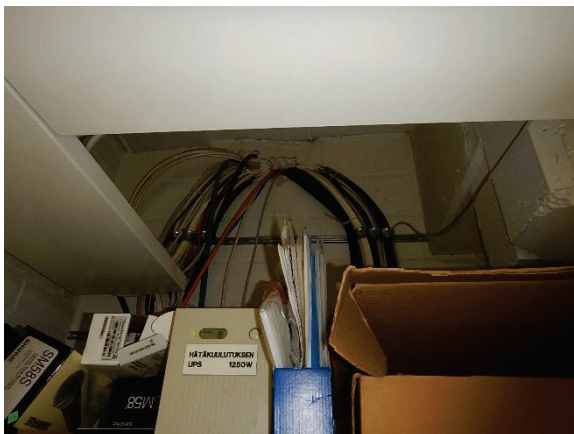
Kiinteistön sähkökaapeleiden läpivientejä on osittain toteutettu palomassoilla, joista ei ollut merkintöjä läpivientien läheisyyksissä.

*Palomassattu läpivienti*

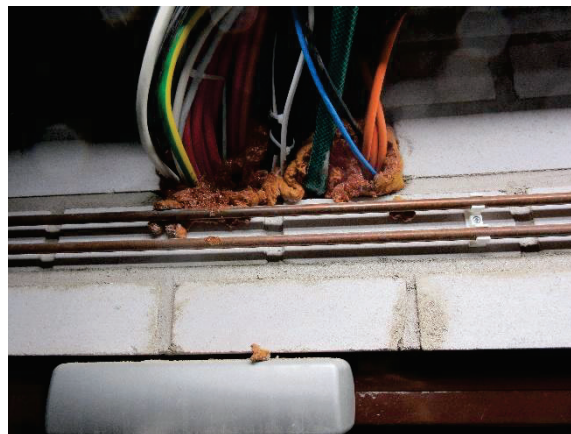
*Läpivienti palopolyuretaanilla*

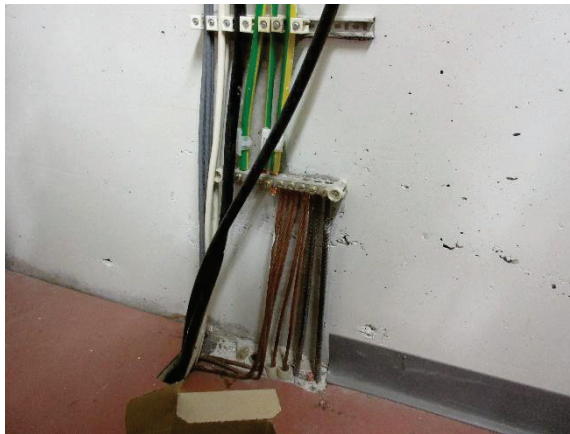
Päämaadoituskiskon merkinnät ovat osin puutteelliset, päämaadoituskiskon merkintä puuttuu. Maadoituskiskolla sijaitsevilla maadoitusaapeleilla on hyvät merkinnät. Suositellaan merkintöjen toteuttamista ja maadoituselektrodin toiminnan varmistamista. Mahdollisten laajempien sähkösaneerauksien yhteydessä on maadoitukset syytä tarkistaa vastaamaan nykymääräyksiä.

Päämaadoituskisko sähköpääkeskushuoneessa

Toimenpide-ehdotukset	Kustannusarvio	Muut tarkennukset
Muuntajan uusiminen ja liittymiskaapelin uusimistarpeen kartoitus	50 000 €	Tarkennettava
Päämaadoituskiskon johtojen merkintöjen toteutus	500 €

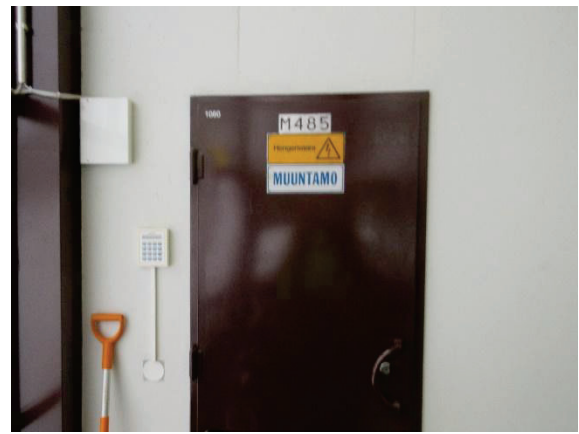
Kiinteistö on liitetty KSS Energia Oy:n keskijänniteverkkoon kiinteistöön sijoitetun muuntajan kautta. Muuntaja on oman huolto-ohjelman piirissä ja muuntamotilaan ei ollut tarkastelun yhteydessä pääsyä, joten se on jätetty osin kuntoarvioinnin ulkopuolelle. Mutta käytönjohtajalta saadun tiedon mukaan muuntaja ja erotinkojeisto ovat elinkaarensa päässä.

Kiinteistöön sijoitetun muuntamon ovi

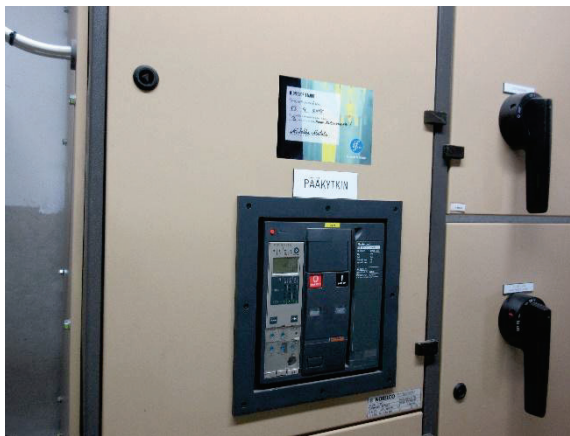
*Sähköpääkeskuksen pääkytkimenä toimiva katkaisija*

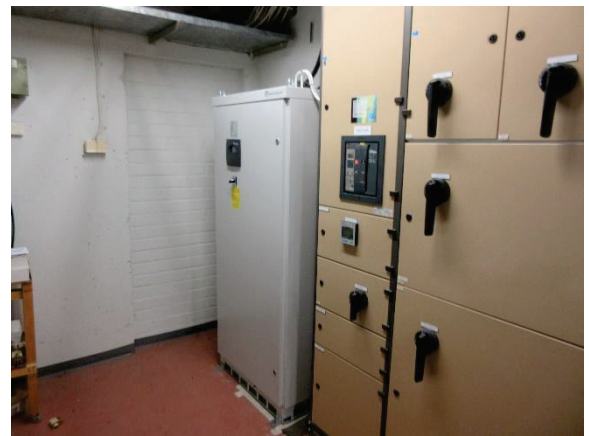
Kiinteistön sähköjärjestelmä on varustettu kompensointijärjestelmällä. Kompensointijärjestelmä on Nokian Capacitors valmistama ja estokelaparistoilla varustettu. Sen tuottama loisteho on tyyppikilven mukaan 125 kVAR. Säädin on 5 portainen.

*Loistehon kompensointiparisto pääkeskuksen vieressä*

Laitteisto on uusittu lähiaikoina ja se on nykyaikainen. Suositellaan kompensointijärjestelmän ja siihen kuuluvien paristojen testausta. Tällöin voidaan määrittää tarkemmat kunnostustarpeet tulevaisuudessa.

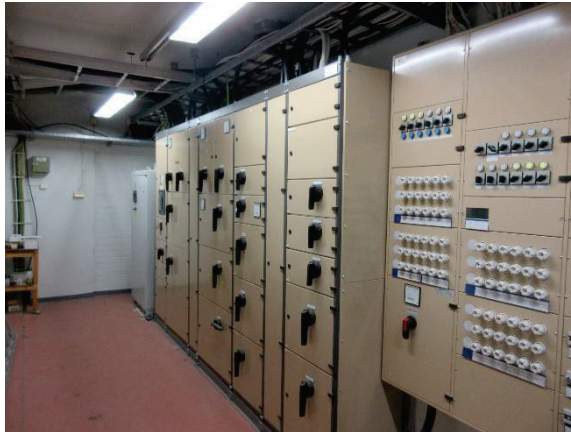
*Kiinteistön sähköpääkeskus*

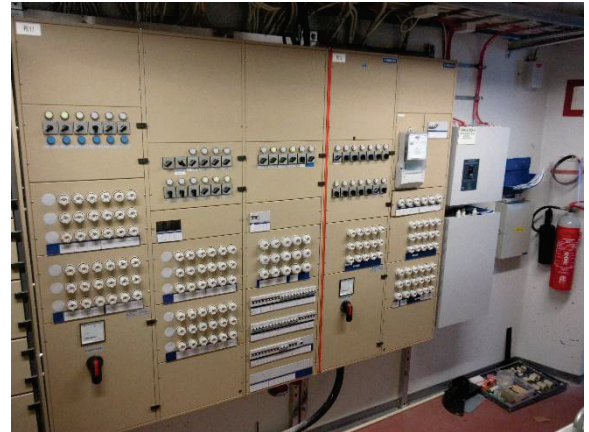
*Pääkeskuksen vieressä PK1.1 ja PK1.2*

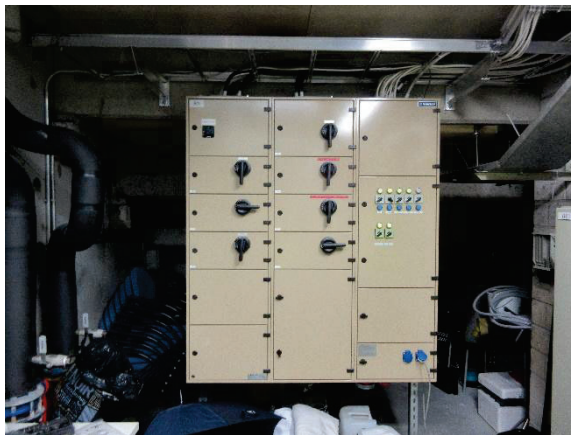
*Ilmavaihtokonehuoneessa keskus RK116*

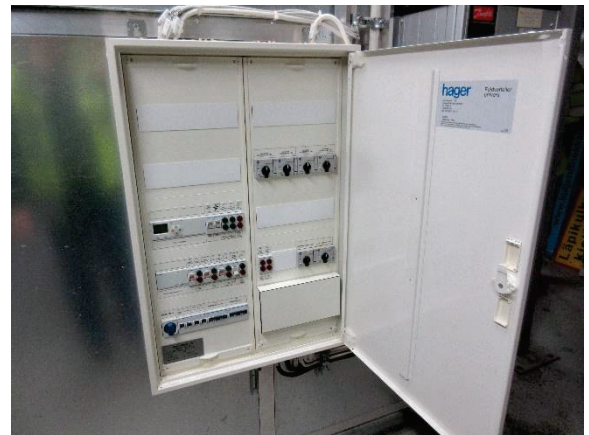
*LTO-laitteen sähkökeskus*

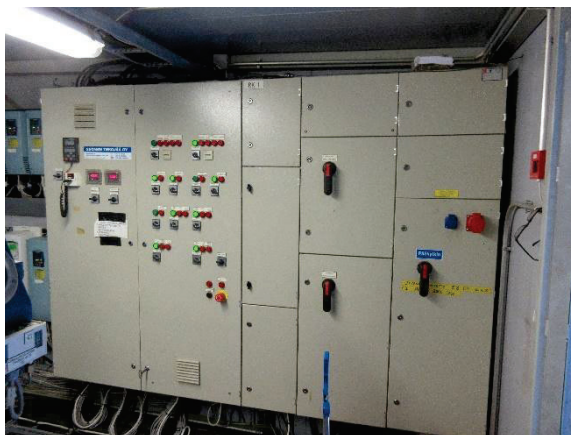
*Kylmäkoneiston sähkökeskus*

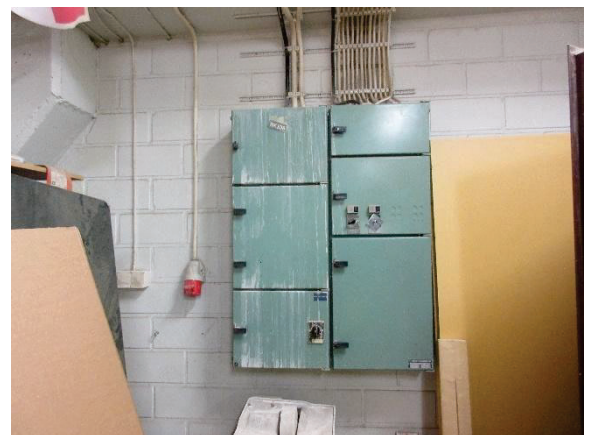
*Verstaan sähkökeskus*

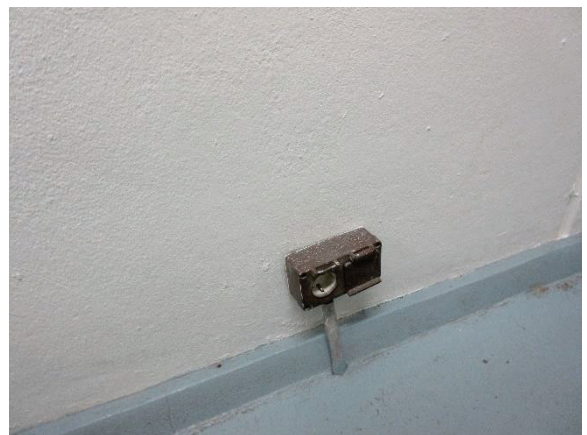
*Kaukalon reunalla vioittunut pistorasia*

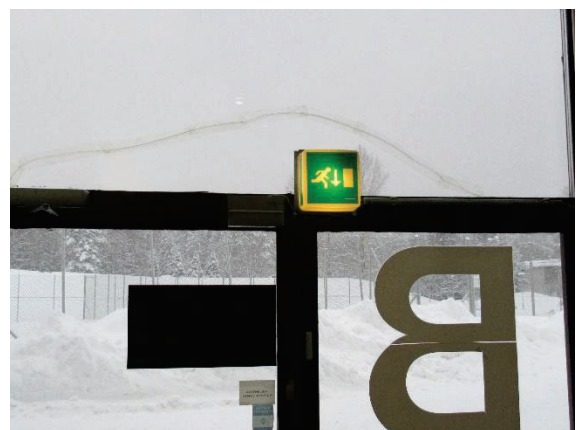
*Vanha poistumistievalaisin B-ovella*

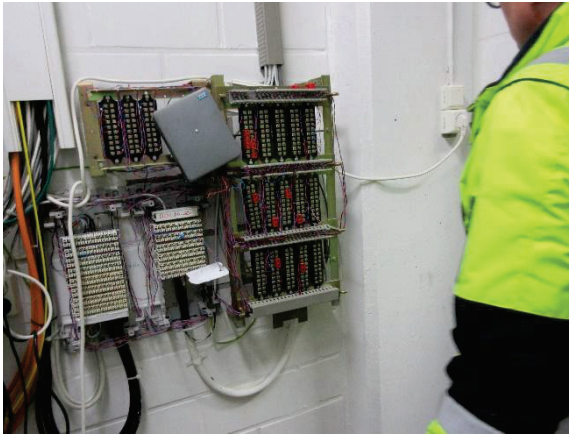
*Puhelinjakamossa vanhoja ruuviliitännärimoja ja uudempiä hahlorimoja*

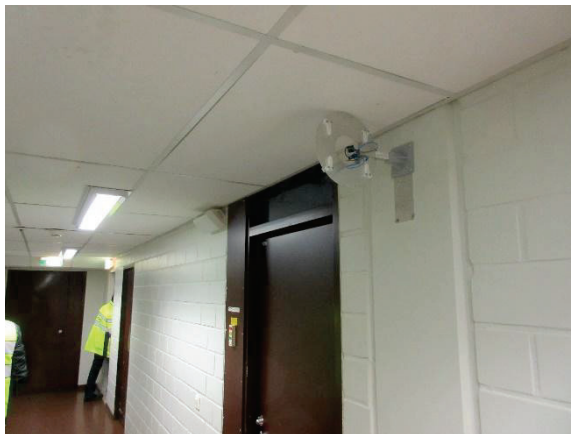
*Ajannäyttöjärjestelmän teline käytävällä, josta kellot irrotettu tai irronneet*
