SITOWISE

Julkisivujen kuntotutkimus

Päiväys	23.5.2019
Projekti	Julkisivujen kuntotutkimus
Tilaaja	Kouvolan kaupunki
Kohde	Kouvolan jäähalli, Topinkuja 1, 45100 Kouvola

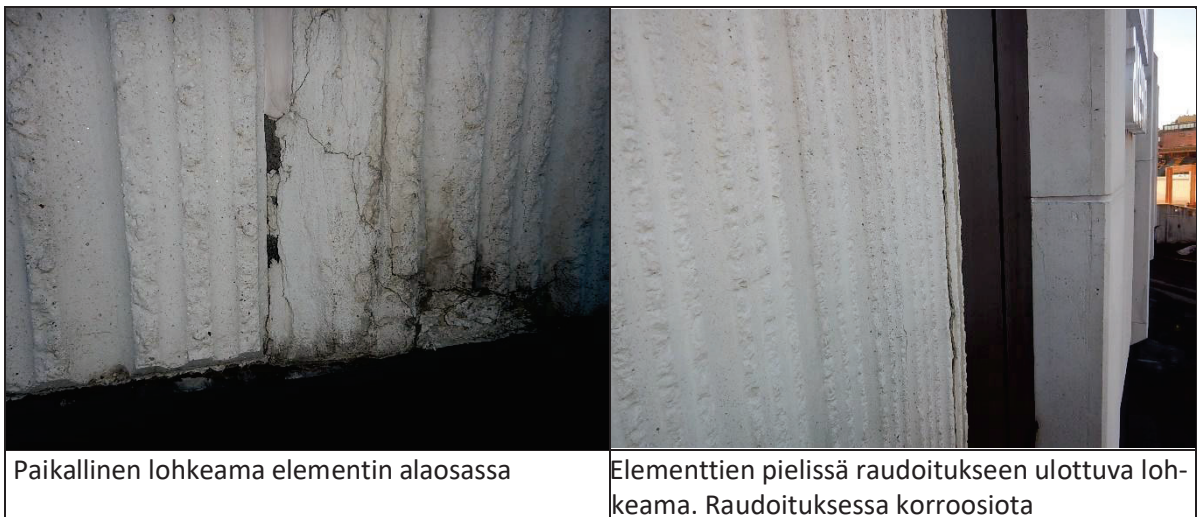
Paikallinen lohkeama elementin alaosassa

Elementtien pielissä raudoitukseen ulottuva lohkeama. Raudoituksessa korroosiota

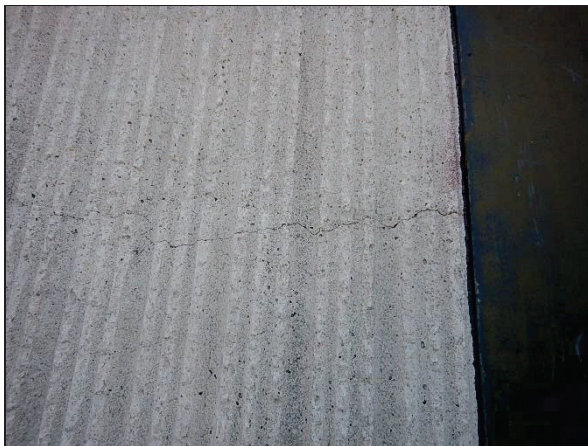
Elementeissä vaakasuuntaista halkeilua

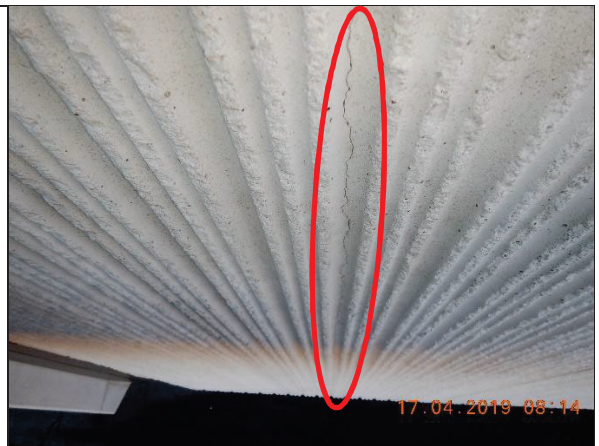
Elementtien korkeuden mittaisia pystyhalkeamia

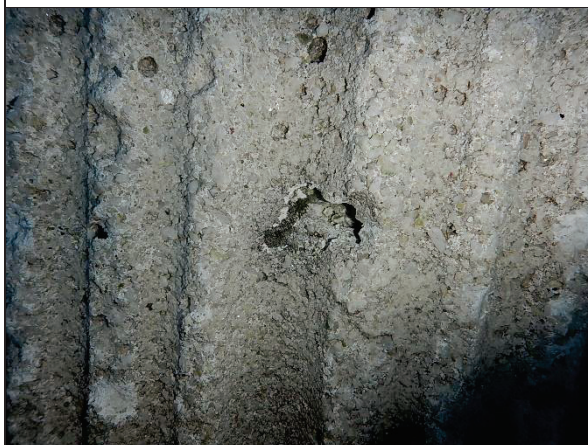
Laaja-alaista pakkasrapaamaa julkisivun pinnassa

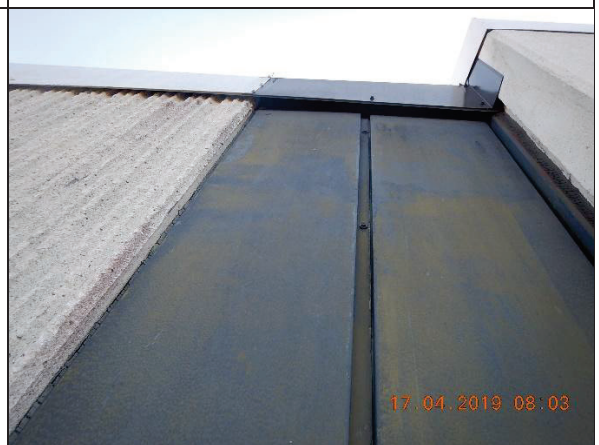
Liitososien saumatukset kovettuneet ja reunoista irronneet

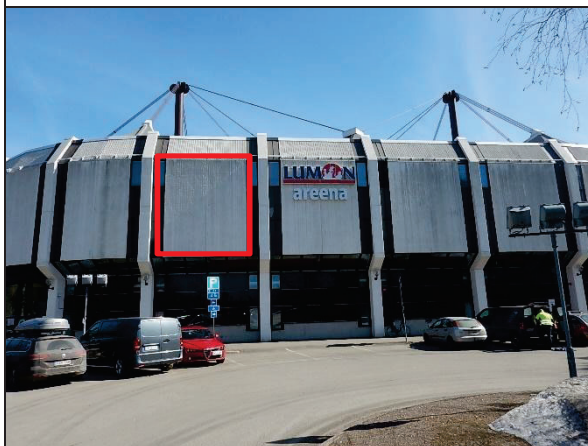
Elementissä pitkälle edenneitä vaurioita

Vetolujuus tuloksien perusteella vain yhdessä näytteessä tulos jäi alle 1,5 MPa (0,7 ja 0,8 MPa). Näyte on otettu elementistä, jossa aistinvaraisesti todettiin pitkälle edenneitä vaurioita.

Lännenpuoleisella julkisivulla vaurioituneen elementin edusta suositellaan rajaamaan betonipalasten putoamisriskin vuoksi. Elementin ulkokuoren kiinnitystä suositellaan parantamaan lisäksi kiinnityksellä tai tuennalla jo ennen peruskorjausta.

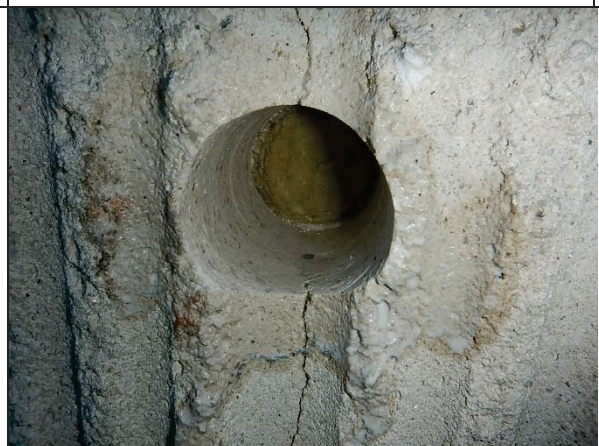
Ansaan kohdalla pystyhalkeama ulottuu teräkseen asti

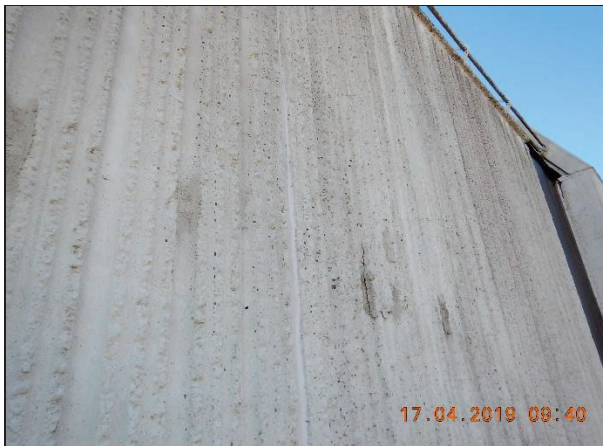
Paikkakorjatuissa kohdissa paikallista lohkeilua

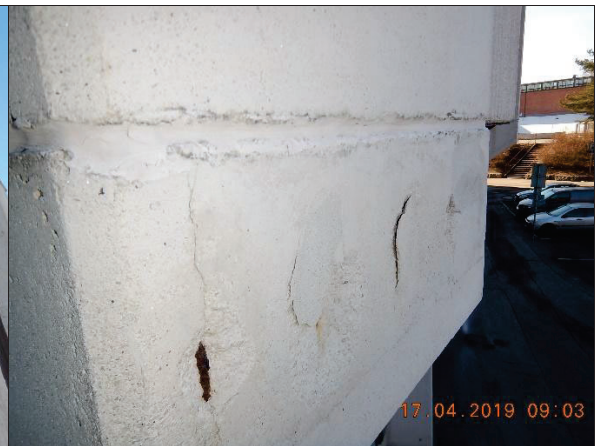
Pilareiden kuorielementissä raudoitukseen yltävää paikallista lohkeilua

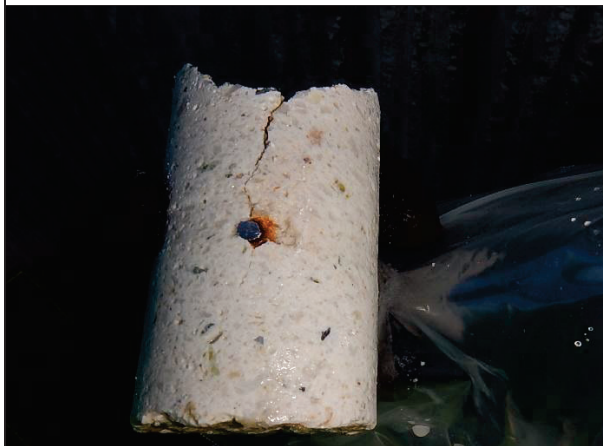
Halkeamat ulottuvat raudoitukseen

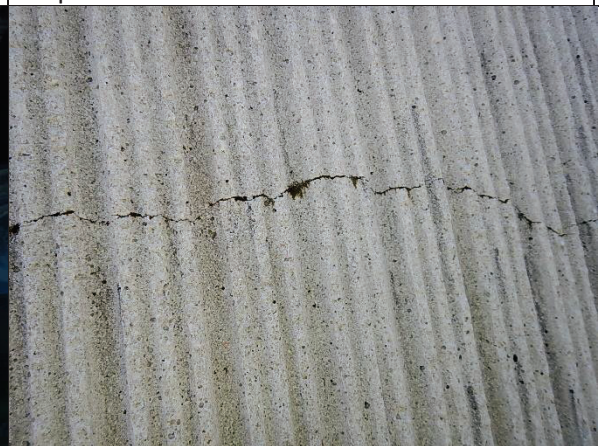
Vinolla julkisivuosuudella halkeamassa sammalkasvustoa

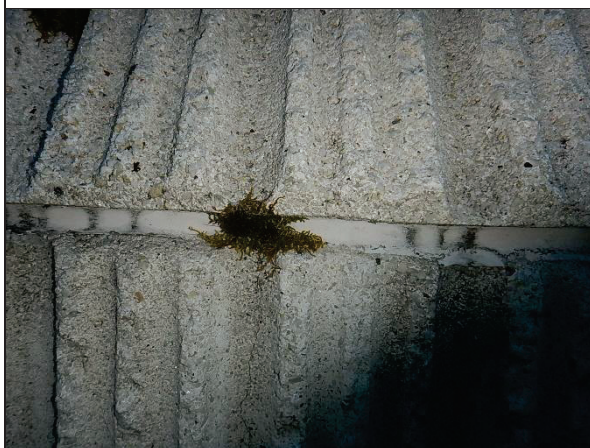
Elementtisaumoissa sammalkasvustoa

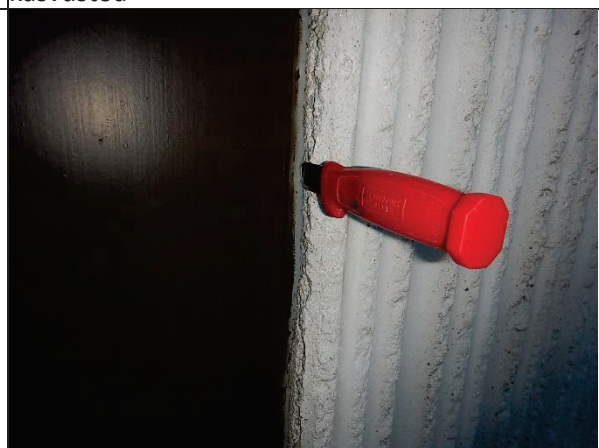
Elementtisauma avoin

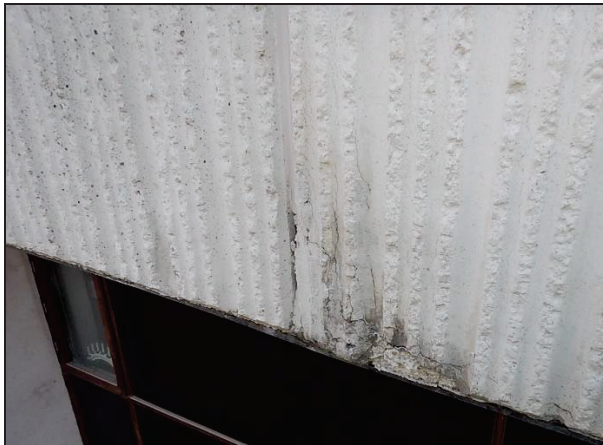
paikallista paikkakorjauksen lohkeilua

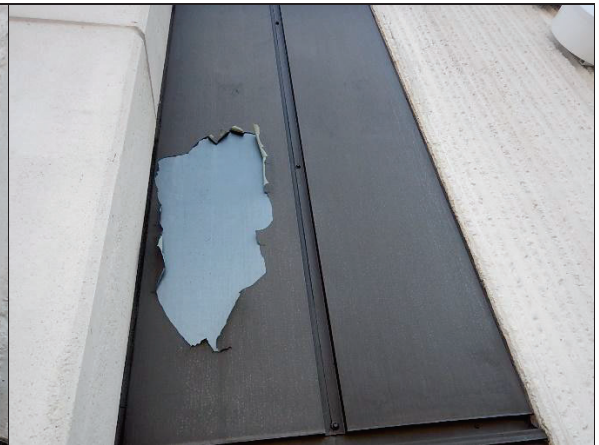
paikallista peltiosien pinnoituksen hilseilyä

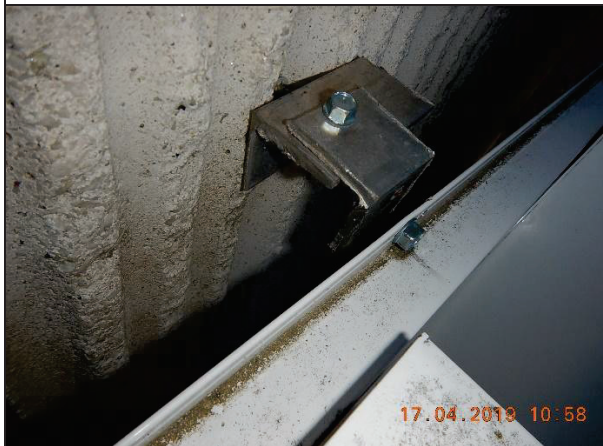
mainoskytlin ruuvikiinnike keskiosalta poikki

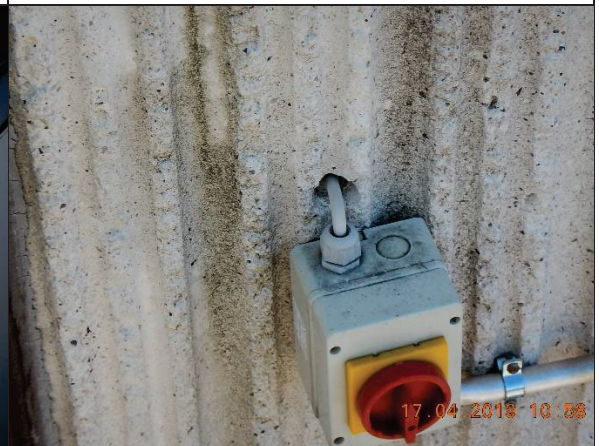
läpivientien tiivistyksessä paikallisia puutteita

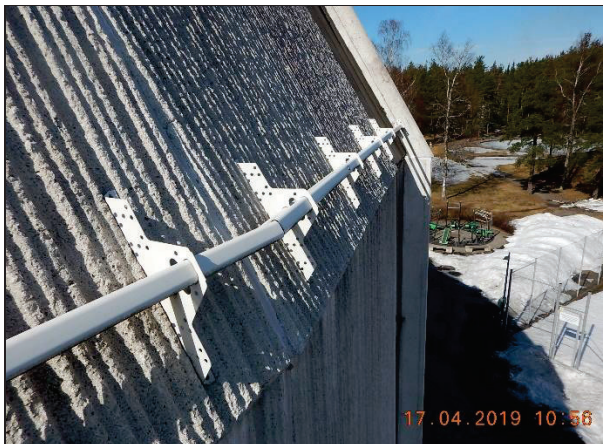
lievää pakkasrapaamaa kauttaaltaan pinnassa, etenkin viistoissa yläosissa

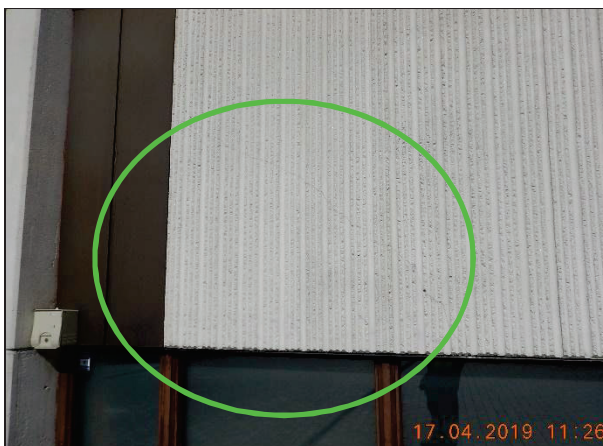
paikallista vinottaista halkeilua

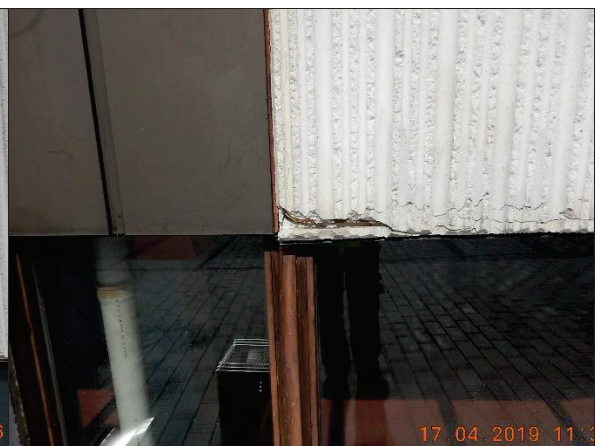
pieliradoitukseen yltäviä lohkeamia

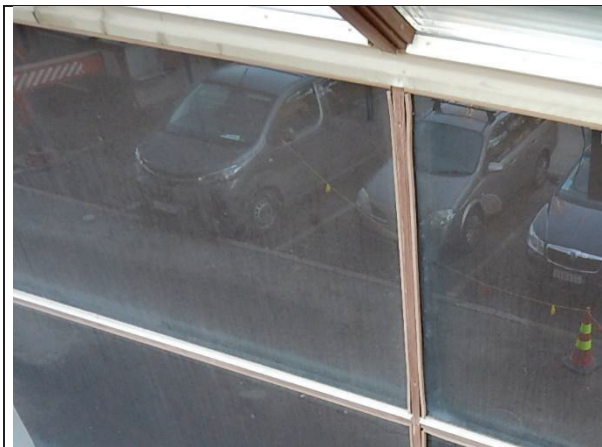
maantasokerroksen ikkunoiden lasilistoissa käyritystä ja halkeilua

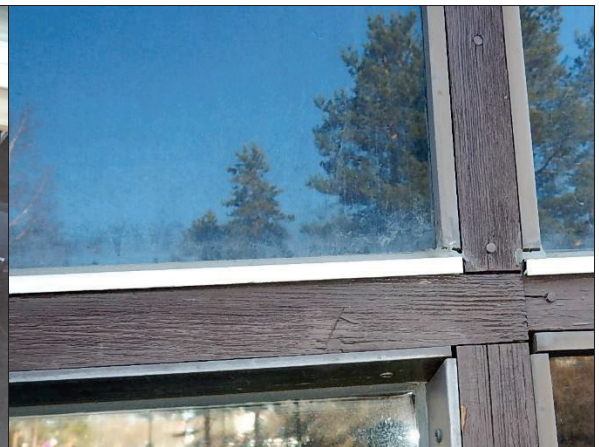
Ikkunan puitteissa haristumaa ja maalivaurioita

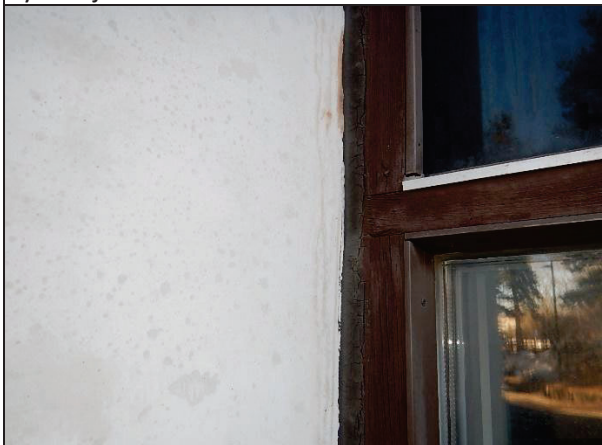
ikkunoiden julkisivuliittymien tiivistyksissä on monin paikoin puutteita

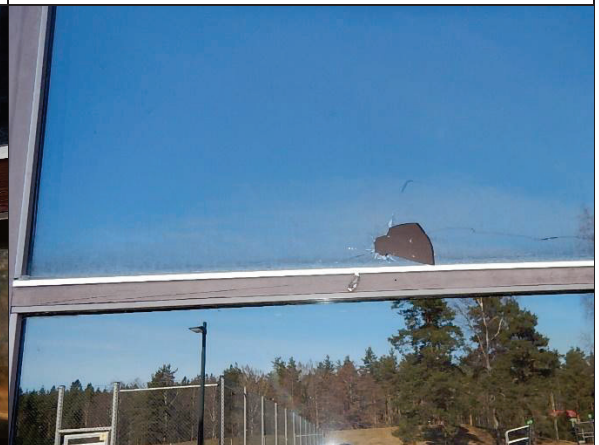
yksittäisiä ikkunaruutuja rikkoutunut
