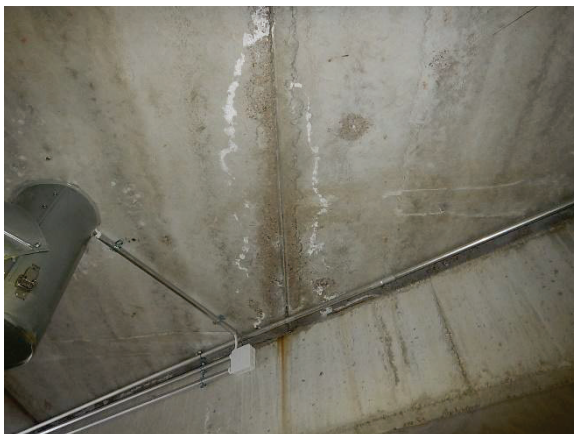
Pihakansirakenteen alapuolella näkyviä vanhoja vuotojälkiä

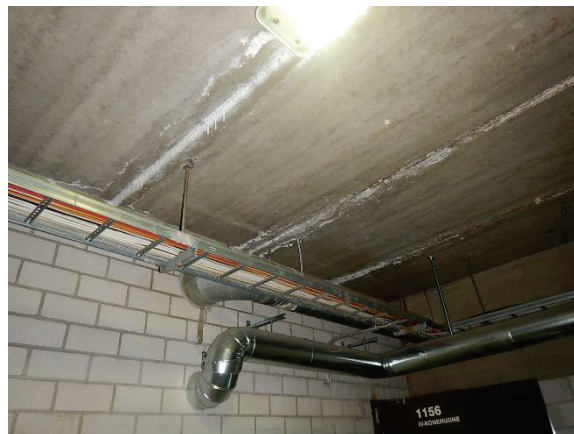
Pihakansirakenteen alapuolella näkyvissä vanhoja vuotojälkiä

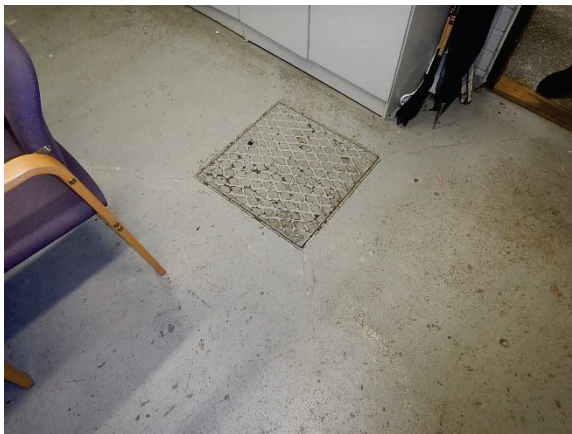
Maalatuissa betonilattioissa maalipinnan kulumaa yleisesti

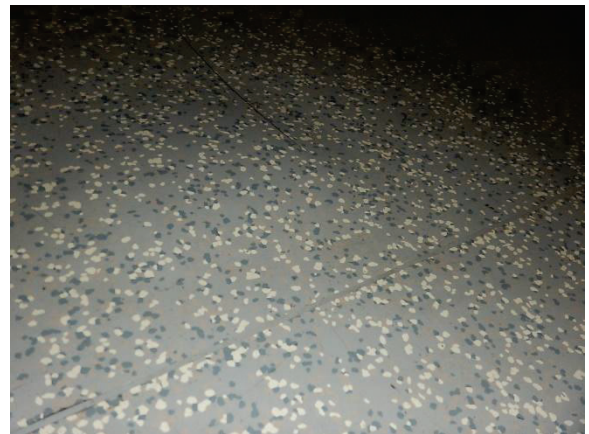
Ravintolan muovimatossa yksittäinen pullistuma ja pintakosteudenilmaisimella todettiin kohonneita arvoja

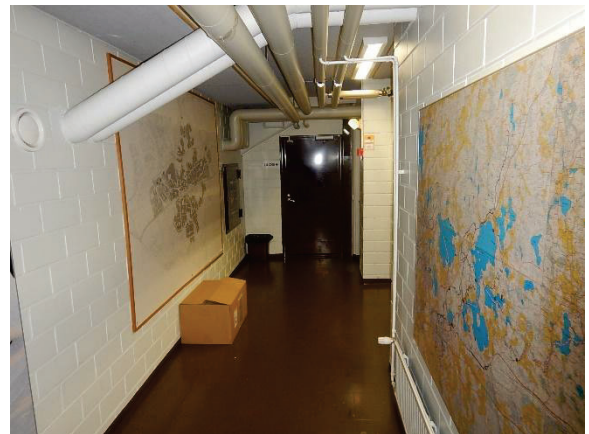
Alkuperäistä, todennäk. asbestipitoista, vinyylilaatta toimistotiloissa, katossa akustolevytyks

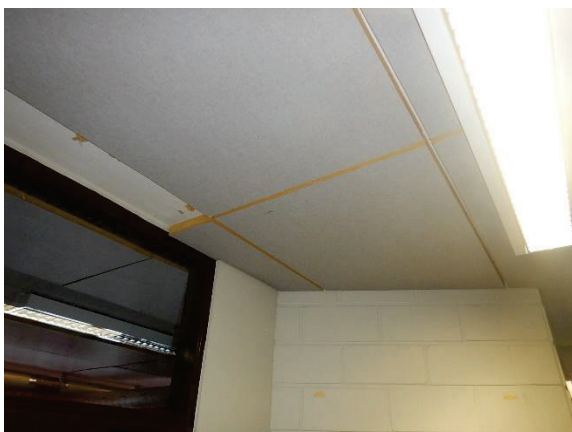
Toimistotilojen alakatoissa akustiikkalevyjä, joiden reunat ovat pinnoittamattomia

Kuivien tilapintojen kunnostukset suositellaan suorittamaan kuten tähänkin asti, tila- tai aluekohtaisten sisätilakorjausten mukaan. Toimistotilojen reunoiltaan pinnoittamattomat akustiikkalevyt suositellaan pinnoittamaan tai uusimaan tarkastelujakson aikana.

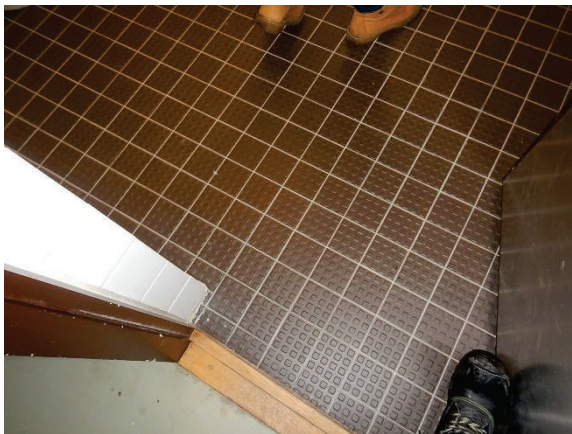
Alkuperäinen märkätila

Alkuperäisten pesu- ja wc-tilojen saneeraukset suositellaan ajoitettavan tälle tarkastelujaksolle. Korjausten ajankohdat ja tilojen aikataulut on syytä käydä läpi yhteistyössä käyttäjien kanssa erillisellä hankesuunnitelmalla, jotta voidaan minimoida käyttäjille tulevat työaikaiset haitat.

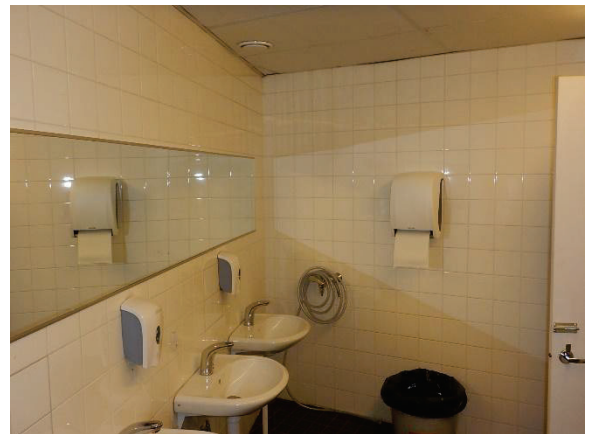
Alkuperäinen märkätila

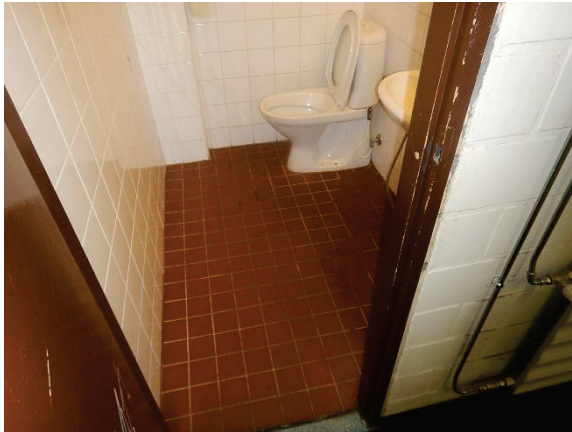
Alkuperäinen märkätila

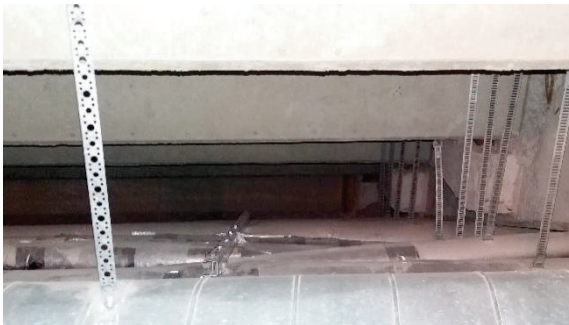
Katsoman alla putket vaikeasti huollettavissa

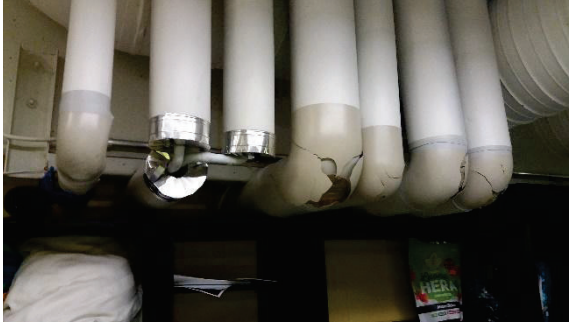
Vanhoissa eristeissä on hajonneita kohtia

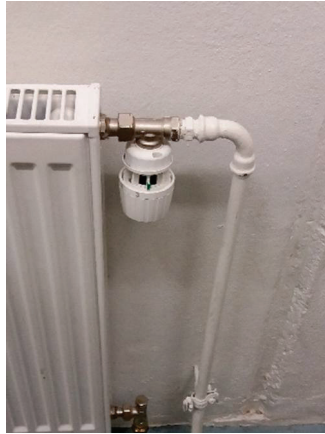
Termostaattiosa käännetty alaspäin

Toimenpide-ehdotukset	Kustannusarvio	Muut tarkennukset
Patteriventtiileiden uusiminen, vähintään alaspäin käännetyt termostaatit	2 000 €

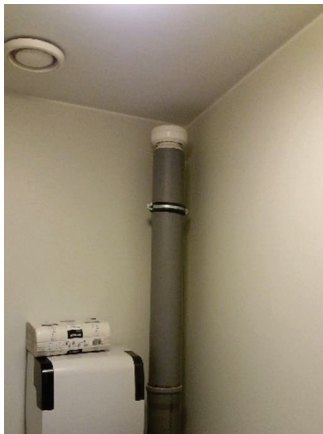
Tuuletusviemärit on nostettu ylös katonrajaan ja viemäreiden päässä on alipaineventtiili. Yhtään tuuletusviemäriä ei ole nostettu vesikatolle asti. Alipaineventtiileissä on ollut vikaa ainakin keit-tiön viemäriissä, joka on tuntunut hajuhaittana sisätiloissa.

Alipaineventtiili keittiön WC-tilassa

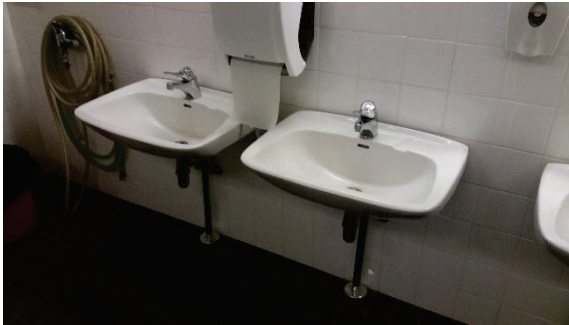
Vanhoja vesikalusteita

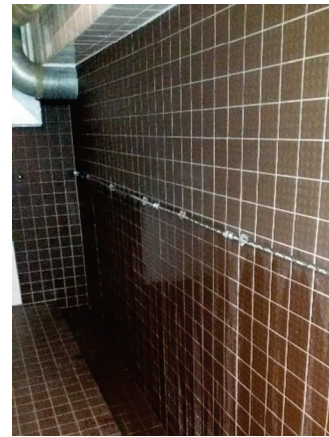
Vessojen vanha urinaali
