TUTKIMUSRAPORTTI

KUUSANKOSKEN UIMAHALLI
KELLARIN BETONIPILAREIDEN KUNTOTUTKIMUS

31.1.2020

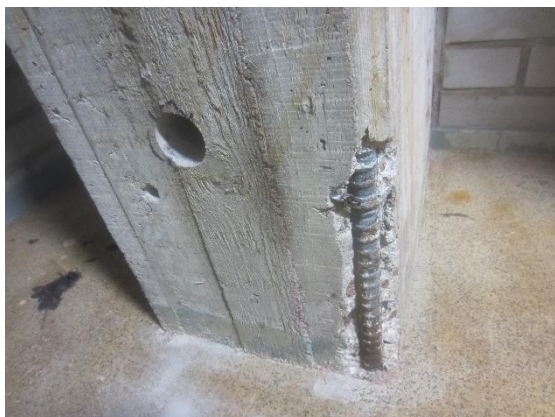
Pilarit ovat kellaritiloissa pinnoittamatonta betonia. Huoltoallastilan pilareissa oli todettavissa alareunoissa pilareiden pääterästen korroosiota ja siitä aiheutuneita paikallisia betonivaurioita (Kuvat 3 ja 4).

Huoltoallastilassa näkyviä korrosiovaurioita todettiin yhteensä 11 pilarissa 16 pilarista (n. 70 %). Pilareiden vauriot ilmenevät vain pilareiden alaosissa.

Kuva 3 Ruostuneita pilariteräksiä.

Huoltoallastilan pilareissa olevat teräkset ovat paikoin hyvin lähellä pilareiden ulkopintaa, joten ne pääsevät aloittamaan ruostumisen lattialle ajoittain kerääntyvän veden ja myös ilmassa olevan kosteuden myötä. Korroosiota voi lisäksi voimistaa myös pilareissa olevat kloridipitoisuudet. Huoltoallastilassa olevien pilareiden teräskorroosio on useissa paikoissa pääosin pintaruostetta, eivätkä näkyvissä olevat vauriot aiheuta vielä merkittäviä muutoksia esim. rakenteiden kantavuudelle. Vauriot ovat korjattavissa normaaleilla terästen puhdistuksella, suojauksella ja betonin paikkakorjausmenetelmillä.

Kohteen vaurioituneille pilareille (niin huoltoallastilassa, kuin varsinaisessa allastilassakin) suositellaan paikallisia paikkakorjauksia erillisen korjausohjeen mukaisesti, jotta pilareiden terästen paikalliset vauriot ja alkanut terästen korroosio saadaan pysähtymään.

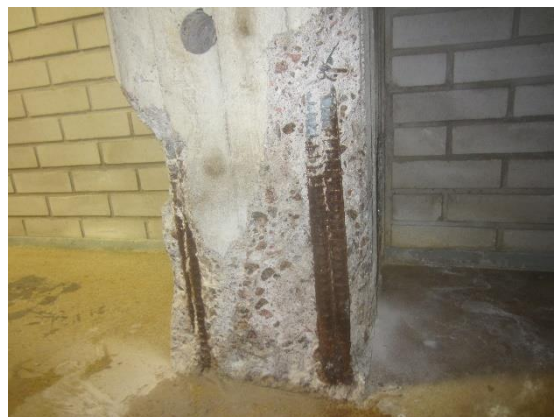
Kuva 4 Ruostuneita pilariteräksiä.

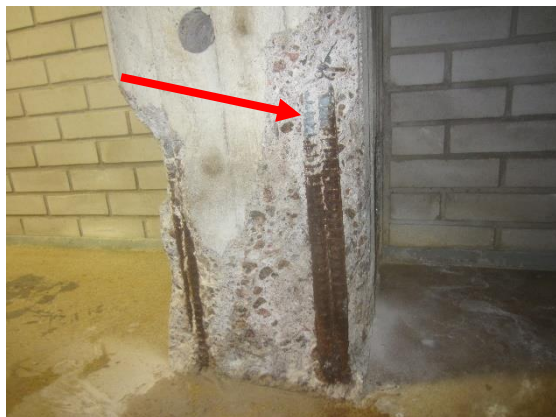
Huoltotilan pilareihin tehtiin lisäksi rakenneavauksia paikallisesti jo vaurioituneista kohdista sekä vauriottomista kohdista, jotta voitiin arvioida terästen korroosion etenemistä rakenteen sisällä. Pilareihin tehdyistä rakenneavauksista havaittiin, että pilareiden teräkset eivät ole ruostuneet betoneiden sisällä ollenkaan (Kuvat 5 ja 6).

Kuva 5 Rakenneavausten perusteella teräkset eivät olleet ruostuneet betonin sisällä.

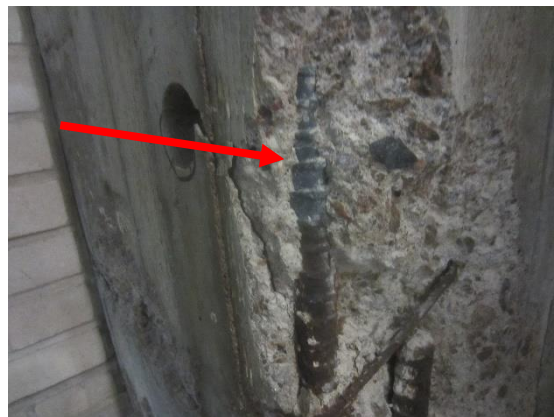
Kuva 6 Betonin sisältä paljastui puhdasta harjaterästä.

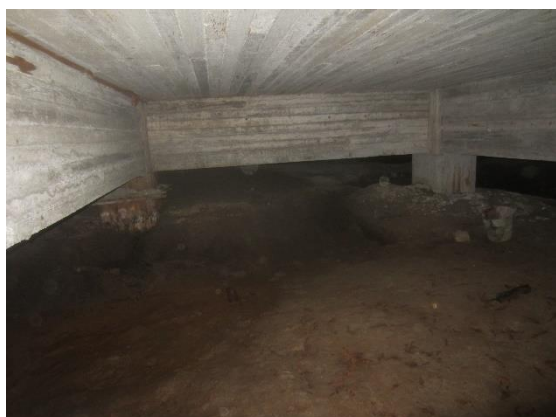
Kuva 7 Rakennuksen reunoilla alapohjatila on matalampi.

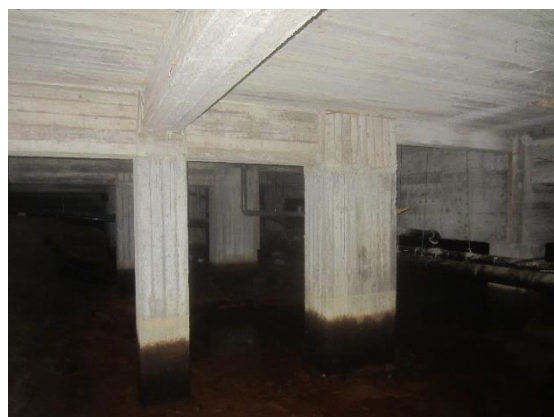
Kuva 8 Rakennuksen keskialueilla alapohjatila on yli 2 m korkea.

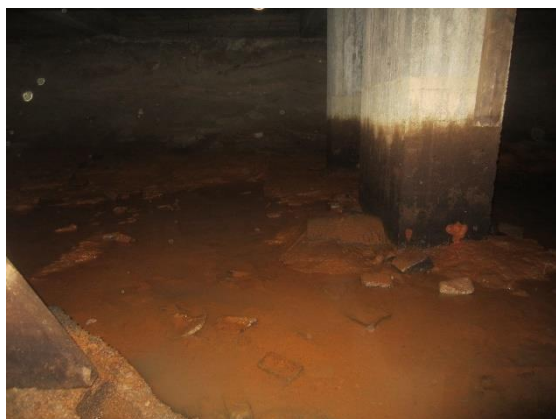
Alapohjatilaan kertyy rinnetontista johtuen paljon vettä ja vettä oli jouduttu pumppaamaan pois alapohjasta ennen tutkimusten alkua (Kuva 9). Keskialueilla olevien pilareiden alaosat ovat normaalisti jatkuvasti veden alla (Kuva 10).

Kuva 9 Rakennuksen alapohjatilaan kertyy runsaasti vettä.

Alapohjan paikallisten kosteuskertymien syytä ei voitu selvittää tässä yhteydessä ja niiden syyt pitäisi tutkia tarkemmin. Olisi myös syytä pohtia rinteestä valuvan veden ohjausta rakennuksen ohi, ettei niitä kerry tarpeettomasti rakennuksen alapuolelle mahdollisia vaurioita aiheuttamaan.

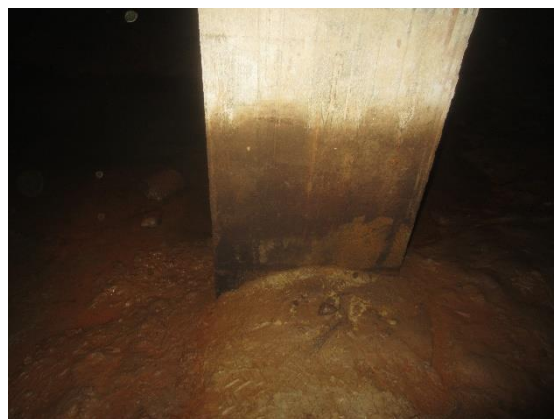
Kuva 10 Alapohjatilassa keskialueella olevien pilareiden alapäävät ovat jatkuvasti veden alla.

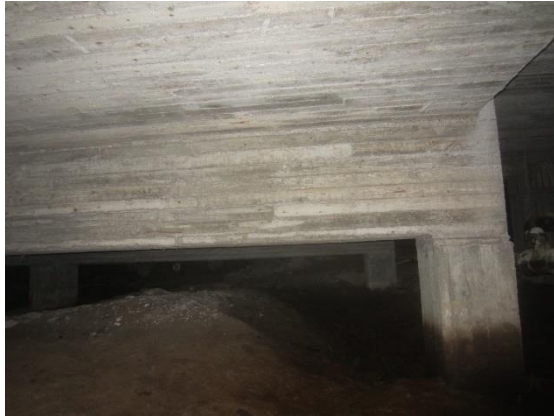
Jatkuvista kosteista olosuhteista huolimatta pilareiden pinnat ja alapohjien alapinnat olivat aistinvaraisesti kuivia eikä betonirakenteissa havaittu korroosion aiheuttamia betonivaurioita tai muita kosteudesta johtuvia vaurioita (Kuvat 11 ja 12).

Kuva 11 Pilareiden pinnat olivat veden alla olevia alaosa lukuunottamatta kuivia.

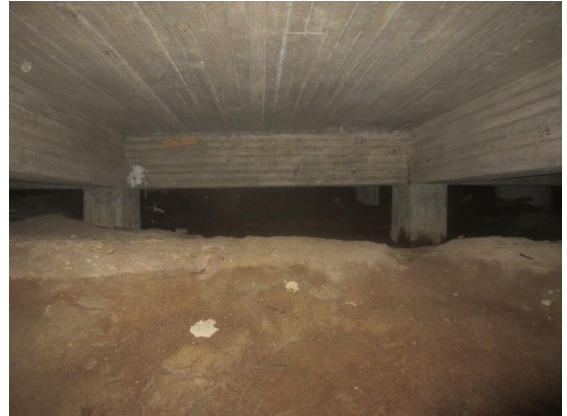
Kuva 12 Myös alapohjan alapinnat olivat pääosin kuivia.

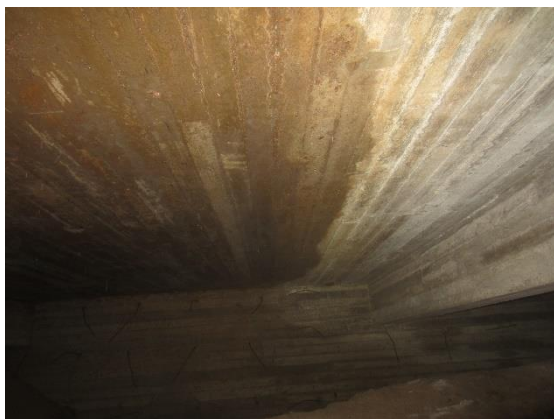
Alapohjassa havaittiin hyvin paikallisesti alapohjan alapinnoissa kosteutta alapohjan kaakkois- ja luoteispäissä (Kuvat 13 ja 14). Näissä kohdissa kosteus oli tiivistynyt silminnähtäviksi pisaroiksi alapohjan alapinnoissa (kuvassa 12 näkyvät valkoiset pisterykelmät ovat betonin pinnassa olevia vesipisaroita), mutta alueet olivat hyvin paikalliset. Näiden paikallisten alueiden ympärillä oli jälleen silmämääräisesti tarkasteltuna kuivaa betonipintaa.

Kuva 13 Alapohjatilassa havaittiin vain paikallisesti alapohjan alapinnoissa tiivistyvää kosteutta.

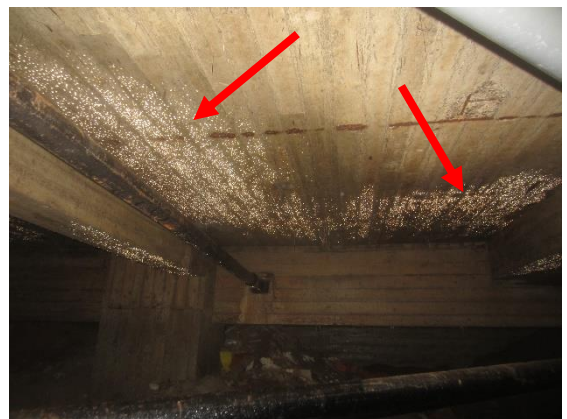
Kuva 14 Kosteus on paikallisesti tiivistynyt pisaroiksi betonin alapintaan.

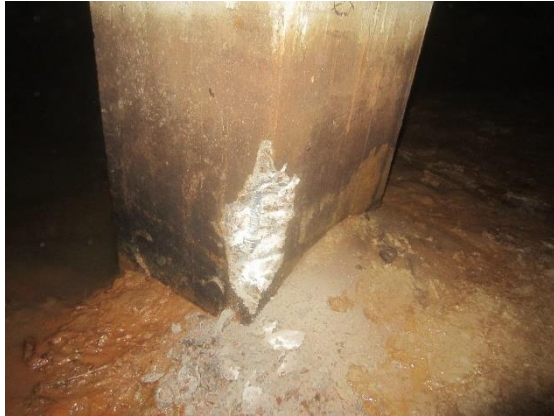
Alapohjan pilareihin tehtiin pistokoeluonteisesti paikallisia rakenneavauksia, jotta voitiin arvioida pilareiden sisällä olevien raudotteiden kuntoa. Pilareiden teräkset ovat melko syvällä pilarissa (n. 40 mm). Pilareiden teräkset olivat kunnossa betoneiden sisällä, eikä tehdyissä rakenneavauksissa havaittu teräksien korroosiovaurioitumista (Kuvat 15 ja 16).

Kuva 15 Pilareiden teräkset olivat hyvässä kunnossa.

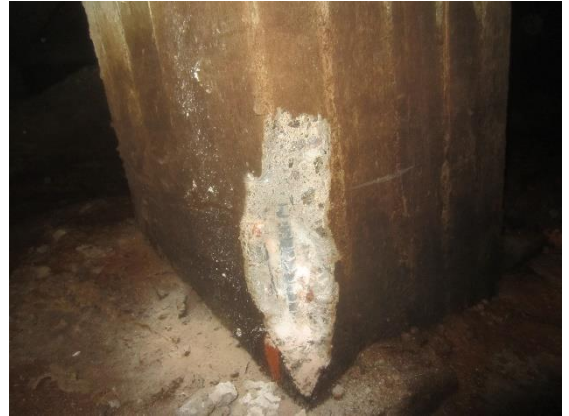
Kuva 16 Pilareiden teräksissä ei todettu korroosiota.

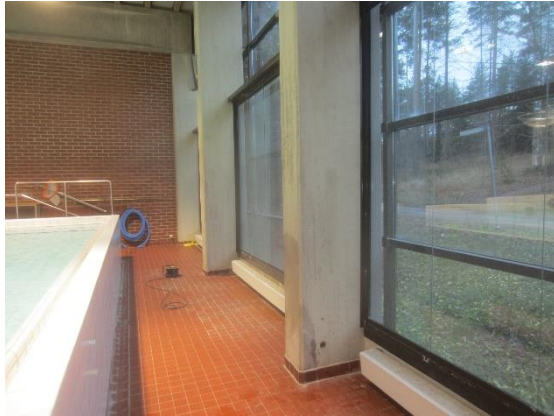
Uima-allastilassa tarkasteltiin lastenaltaan vieressä olevia pilareita ja niistä otettiin vertailunäytteitä tutkimuksia varten. Uima-allastilassa pilarit ovat maalipintaisia. Pilareita oli osittain paikkakorjailtu aiemmin, mutta eniten korjailussa pilarissa oli silti nähtävillä paikkakorjauksen halkeilua, joka on todennäköisesti terästen jatkuvasta ruostumisesta johtuvaa (Kuvat 17 ja 18). Muutoin lastenaltaan viereiset pilarit olivat tyydyttävässä kunnossa.

Kuva 17 Uima-allastilassa pilareita on hieman paikkakorjailtu aiemmin.

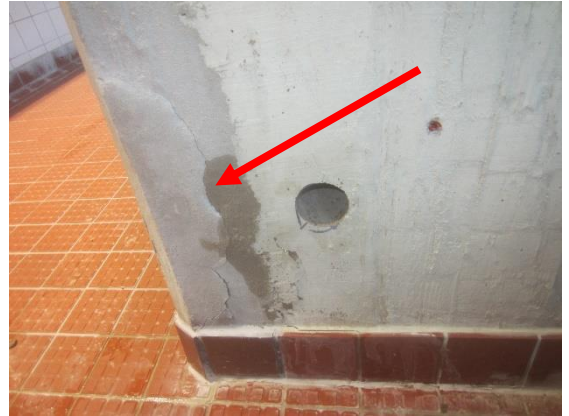
Kuva 18 Eniten korjatussa pilarissa on korjauksesta huolimatta nähtävillä halkeilua.

Allastilassa lasten altaan viereisten pilareiden alapäitä on paikkakorjailtu aikaisemmin hyvin paikallisesti. Kuitenkin lasten altaan viereisen isoimman paikkakorjauksen kohta on halkeillut ja lohkeillut uudestaan. Tämä viittaa terästen jatkuvaan ruostumiseen ja siihen, ettei aiempi korjaus ole toiminut suunnitelman mukaisesti. Vauriot ovat kuitenkin

melko paikallisia, eivätkä ne vielä vaikuta merkittävästi rakenteen kantavuuteen. Vauriot ovat niin ikään korjattavissa terästen puhdistuksella, suojauksella ja betonin paikakorjausmenetelmillä.
