## KUNTOARVIO

Kuusankosken uimahalli  
Uimahallintie 8  
45700 KUUSANKOSKI

Työ nro T16035

Kotka 14.09.2016

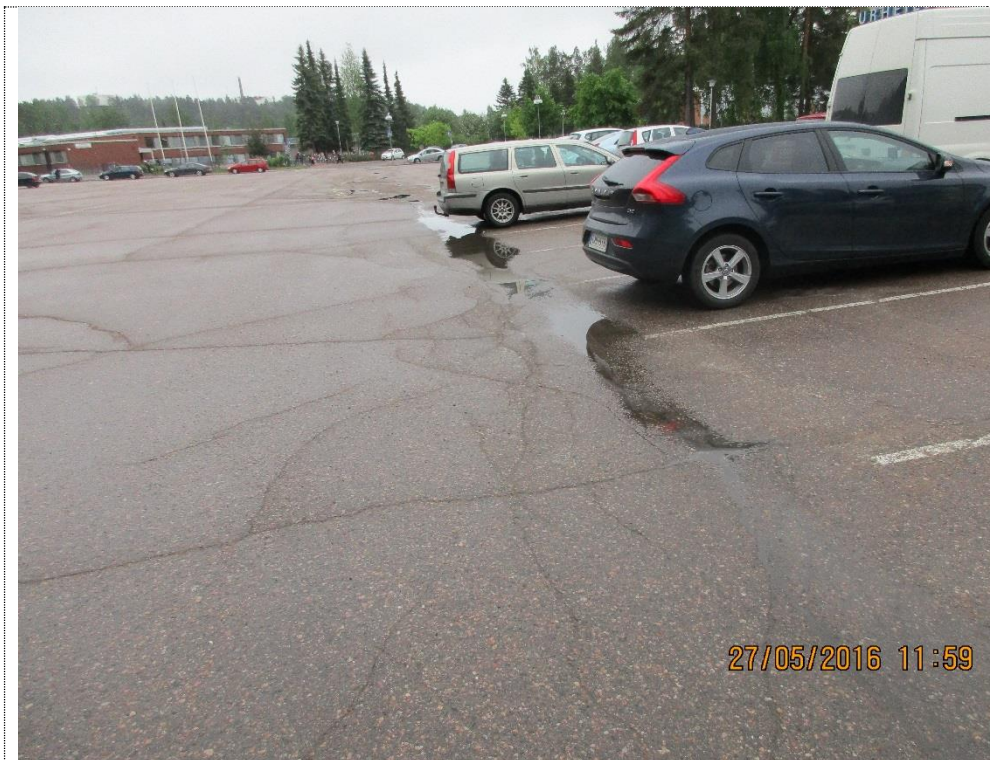
Pinnoitteet rakennuksen ympärillä ovat asfaltti, betonilaatta/-kiveys ja nurmialue. Uimahallin ja urheilutalon yhteisen pysäköintialueen asfalttipinnoissa havaittiin painaamia ja halkeamia (liite 1, kuva 1). Sadevesi lammikoituu paikoin pysäköintialueelle. Laattojen saumoissa on kasvillisuutta (liite 1, kuva 2).

Kuva 1. Asfaltoitua pysäköintialuetta

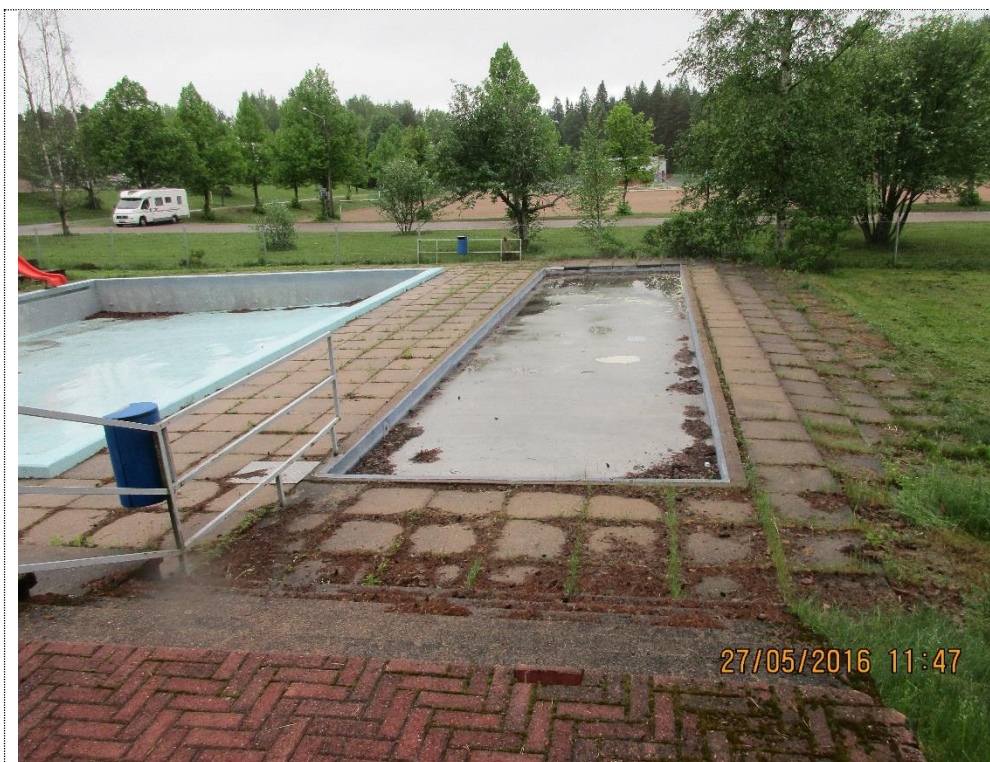
Kuva 2. Kasvillisuutta laattojen saumoissa

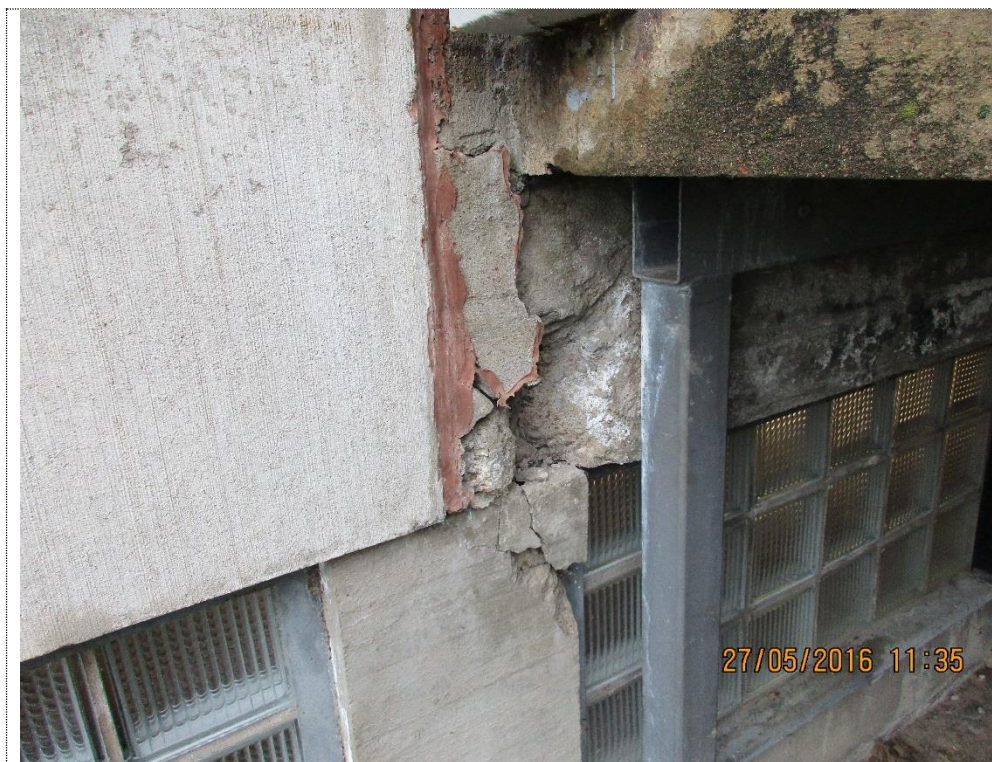
Sisäänkäynti katoksen bitumikate on huonokuntoinen. Pääsisäänkäynnin edustalla on katettu betonitaso, joka johtaa piha-alueelle. Betonirakenne on osin rapautunut ja laatan alapinnassa on ruostuneita teräksiä. Myös betonirakenteen liitoksessa rakennuksen ulkoseinään on vaurioita (liite 1, kuva 6).

Kuva 6. Sisäänkäyntitason liitos ulkoseinään

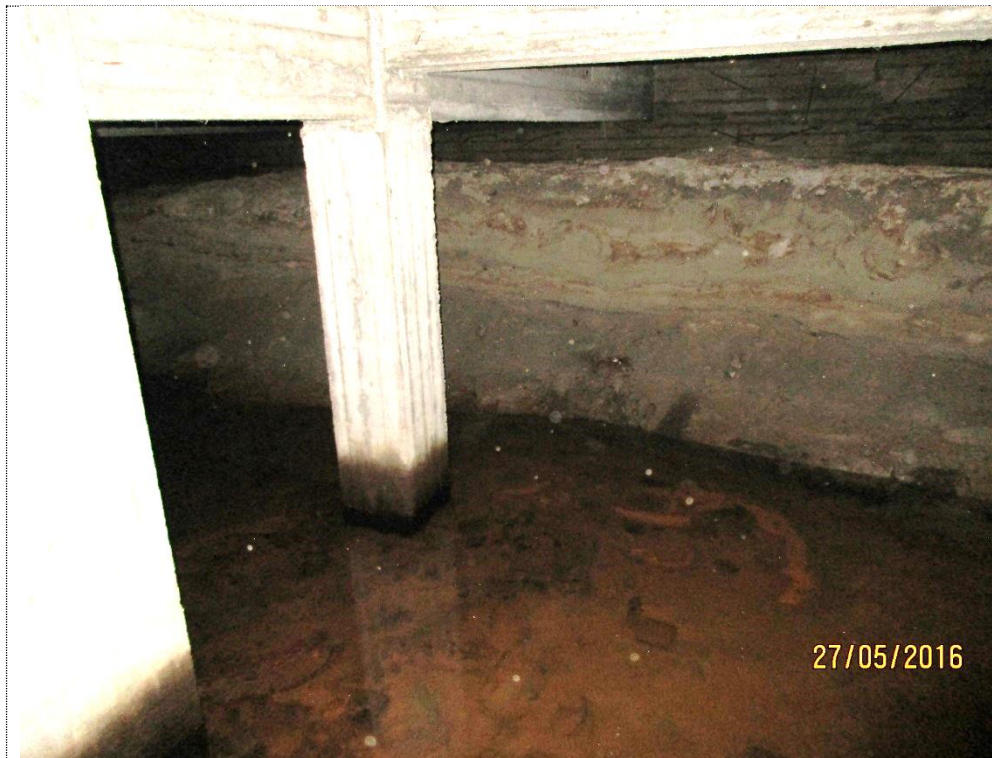
Rakennuksen alapohjana on paikalla valettu kantava teräsbetonilaatta. Pohjakerroksen (tekniikkataso) maalatussa betonilattiasa ei havaittu korjausta vaativia vaurioita. Alapohjarakennetta ei voitu tarkastella alapohjatilasta, koska tilassa oli vapaata vettä.

Kuva 7. Vapaata vettä alapohjatilassa

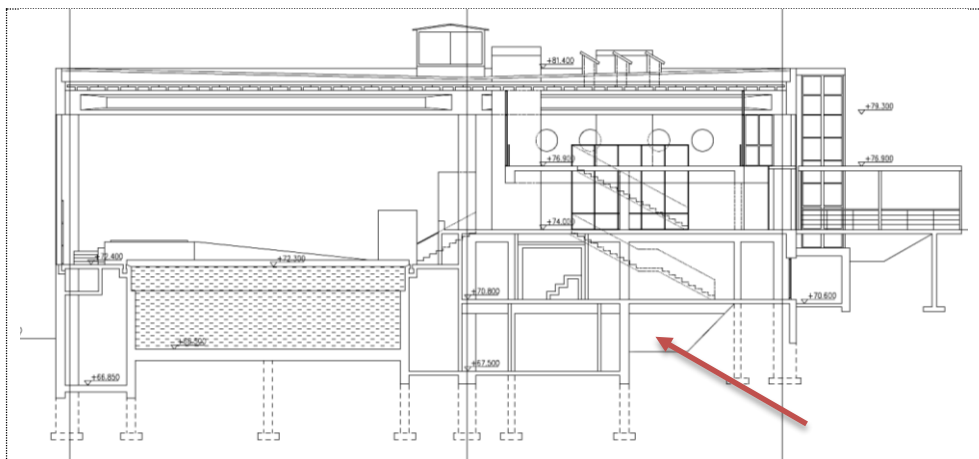
Pukuhuoneiden kohdalla kantava alapohjarakenne on kerrosta ylempänä kuin muulla rakennusosalla (liite 1, kuva 8) ja valettu osin maatäytön varaan. Tämän osan alapohjatilassa on maatäytön päällä rakennusjätettä ja muuta orgaanista materiaalia (liite 1, kuva 9). Tilassa olevien viemäriputkien tuenta on puutteellista (liite 1, kuva 10).

Kuva 8. Pukuhuoneiden alla oleva alapohjatila

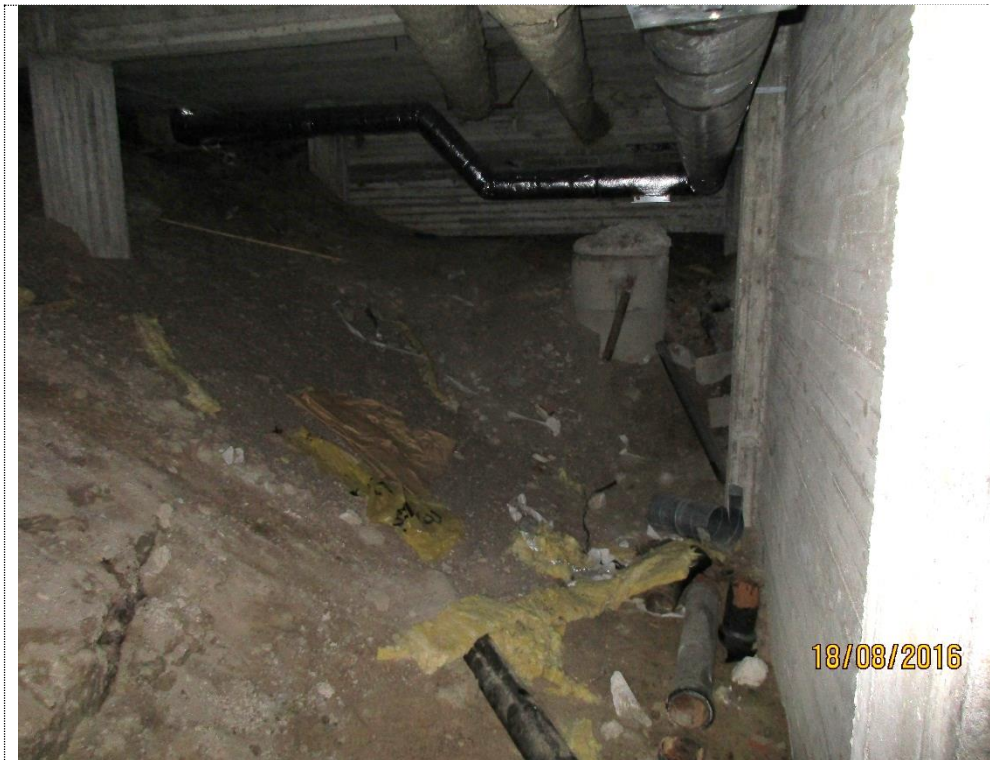
Kuva 9. Rakennusjätettä alapohjatilassa

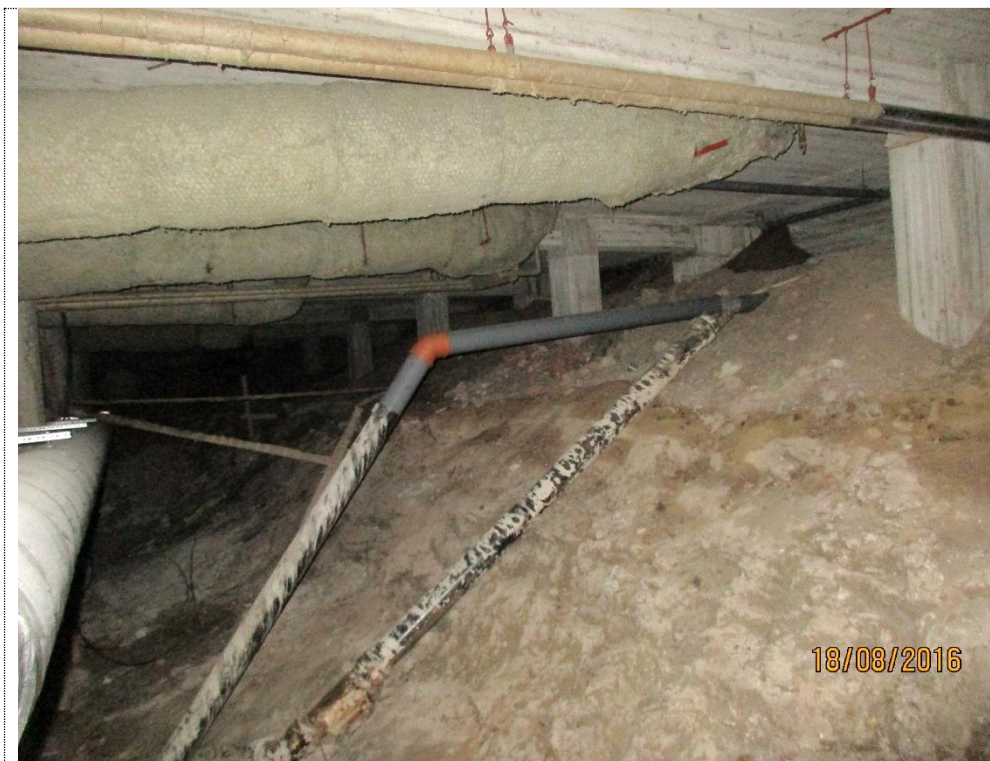
Kuva 10. Puutteellinen viemäriputken tuenta

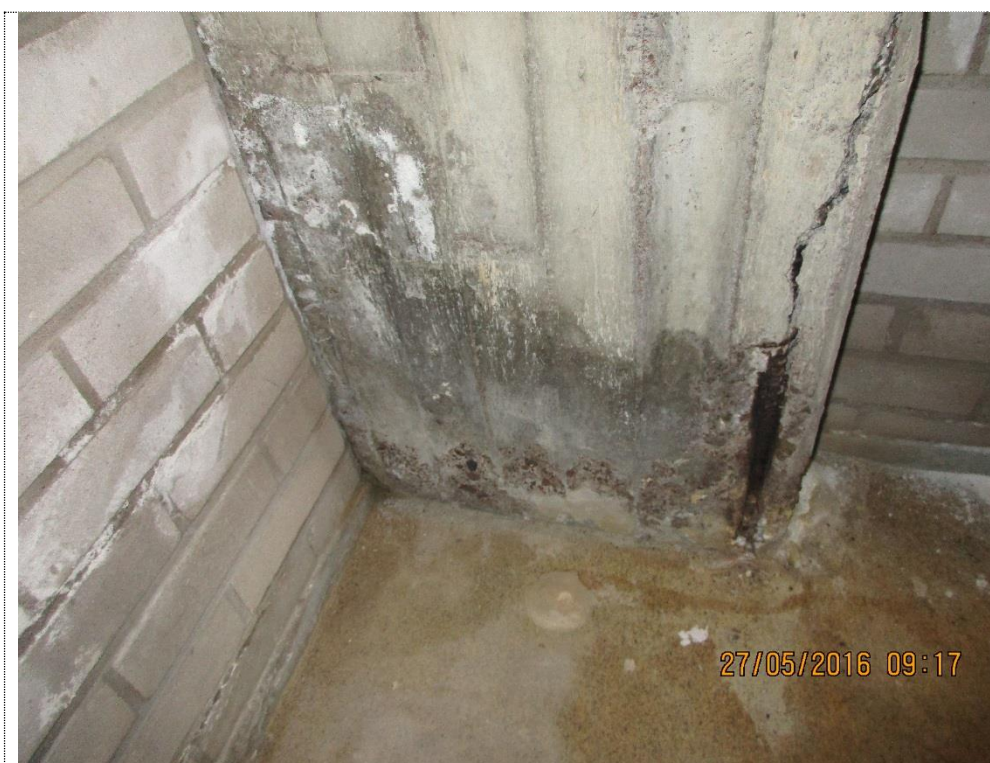
Rakennuksen kantavana rakenteena ovat paikalla valetut betonipilarit. Tekniikkatasolla pilareiden kulmissa on nähtävissä paikallisia betoniterästen korroosiovaurioita (liite 1, kuva 11). Pilareiden alaosia alapohjatilassa ei voitu tarkastaa.

Kuva 11. Vaurioita betonipilarissa

- Betonipilareiden korjaus vauriokohdista.

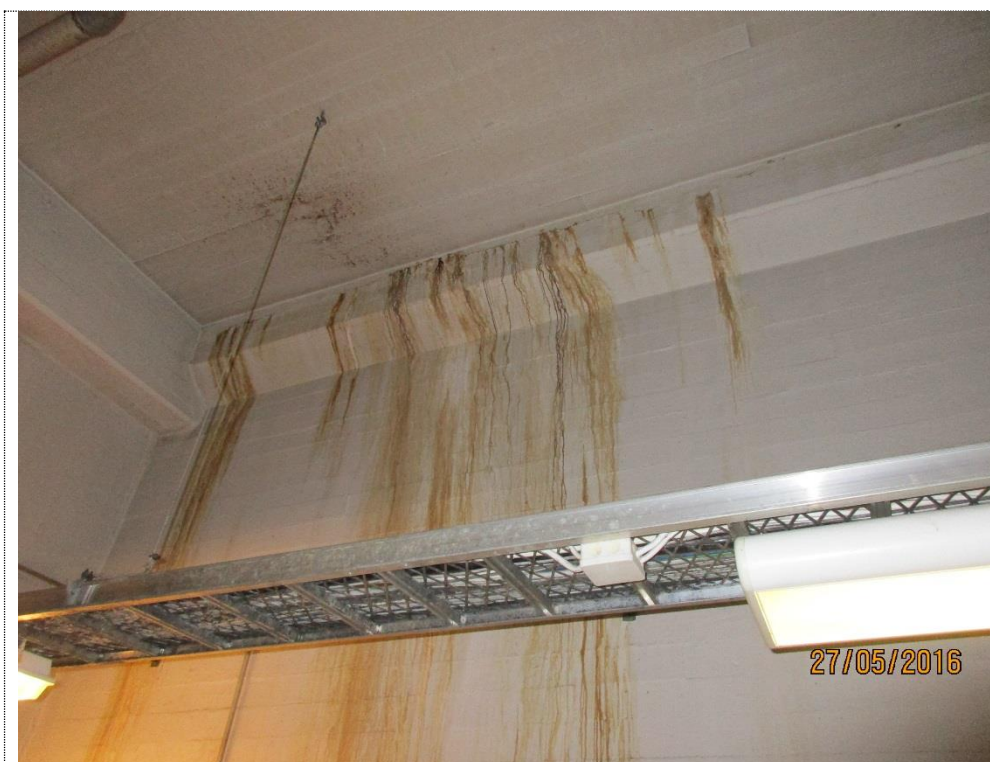
Kuva 12. Vuotojälkiä tekniikkatason rakenteissa

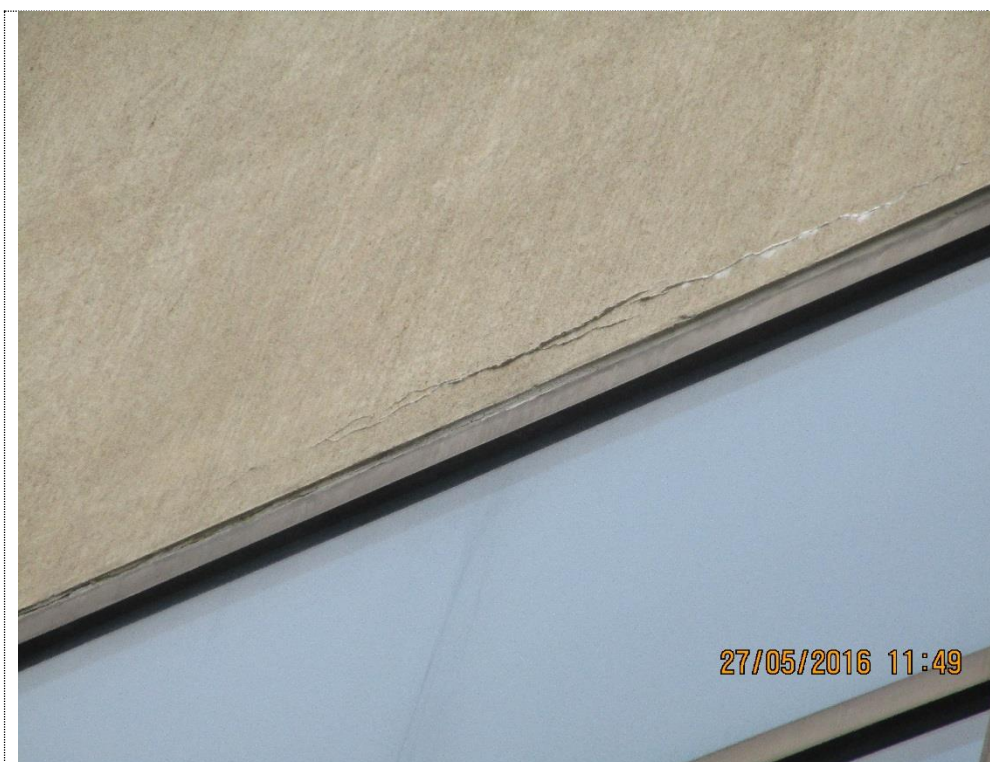
Sandwich-elementtien pinnassa on raudotteiden ruostumisesta aiheutuneita halkeamia ja lohkeamia (liite 1, kuva 14).

Kuva 14. Vaurioita seinäelementissä

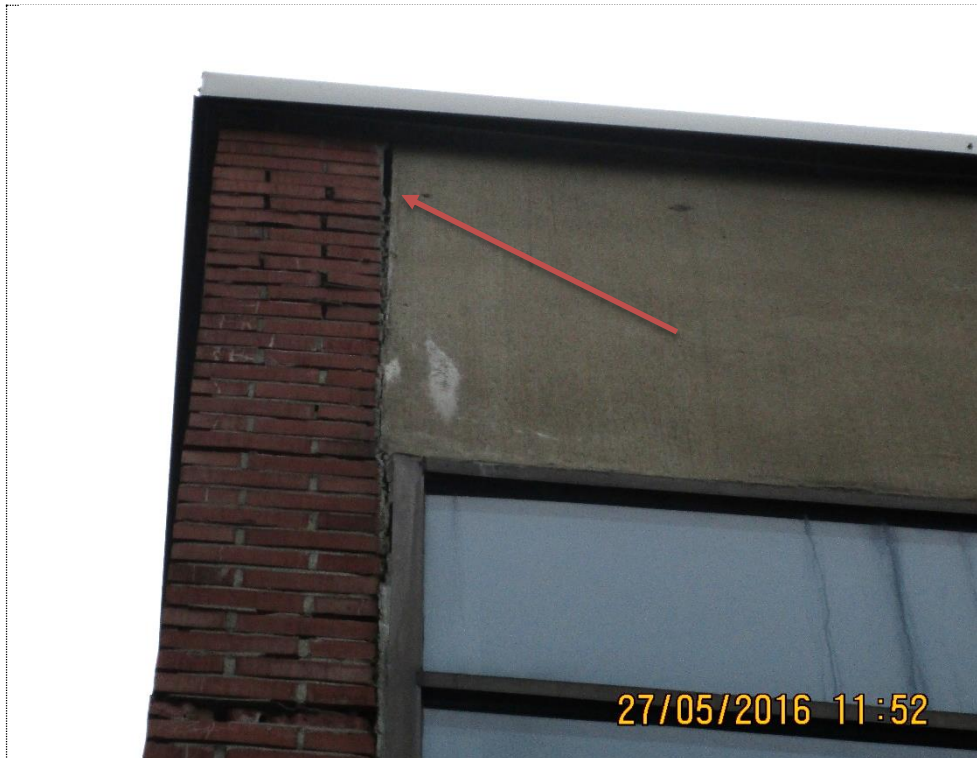
Tiilijulkisivujen pinnassa on runsaasti kalkkihärmää ja tiilimuurauksessa on paikoin halkeamia. Ikkuna-aukkojen päällä ovat teräspalkit sekä tiilimuurausta jäykistävät pystysuuntaiset muototeräkset ovat monin paikoin ruosteessa. Alapihan puolella tiilimuurauksen yläosissa nurkkarakenteet on pullistunut ulospäin (liite 1, kuva 15). Tiilipinta ja laastisaumat ovat paikoin rapautuneet (liite 1, kuva 16).

Kuva 15. Tiilimuurauksen yläosassa rakenne on pullistunut ulospäin

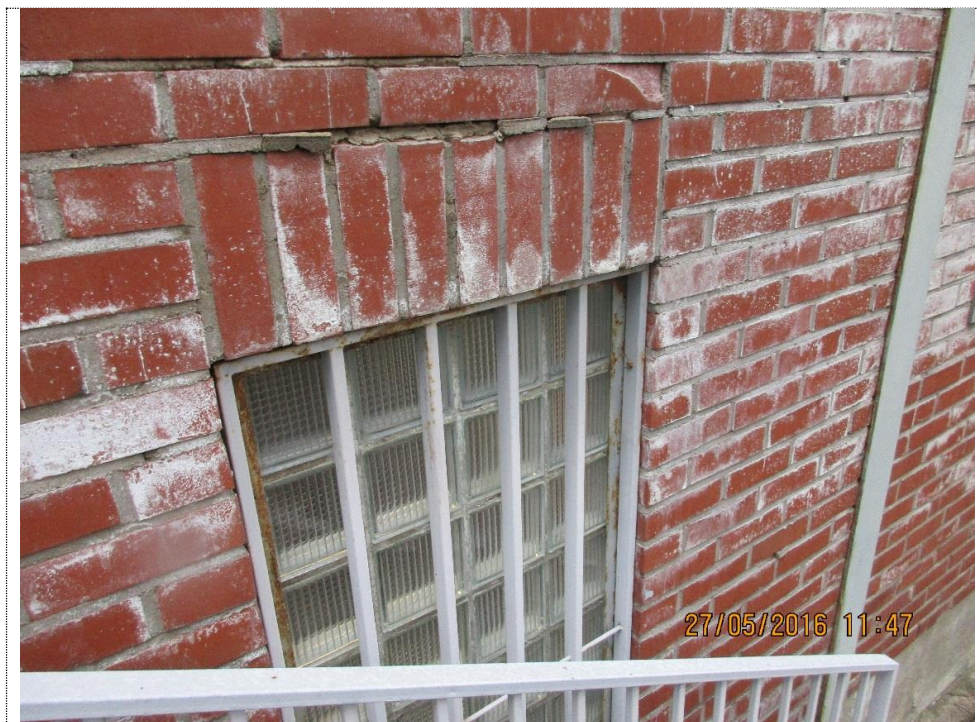
Kuva 16. Tiilipinta ja laastisaumat ovat rapautuneet

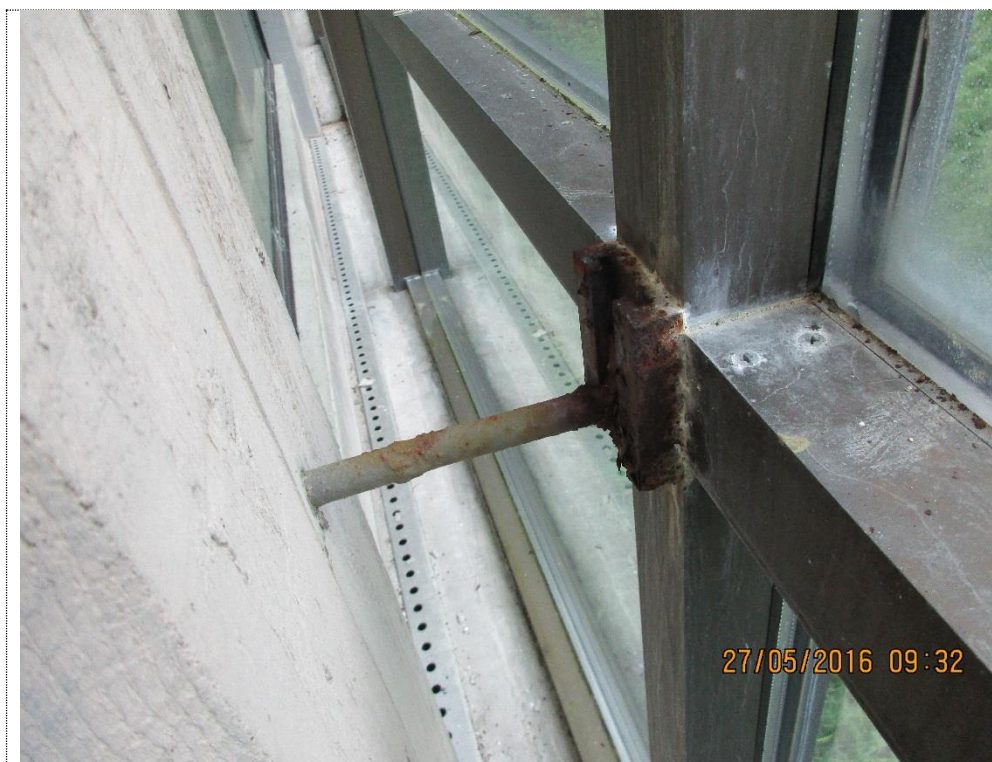
Rakennuksen ikkunat ovat alkuperäisiä teräsrunkoon kiinnitettyjä eristyslasi-elementtejä. Ikkunoiden teräsrakenteissa, varsinkin kiinnikkeissä, on ruostevaurioita (liite 1, kuva 17). Eristyslasi-ikkunoiden vesipellit ovat hyväkuntoisia.

Kuva 17. Ruostetta ikkunarakenteissa

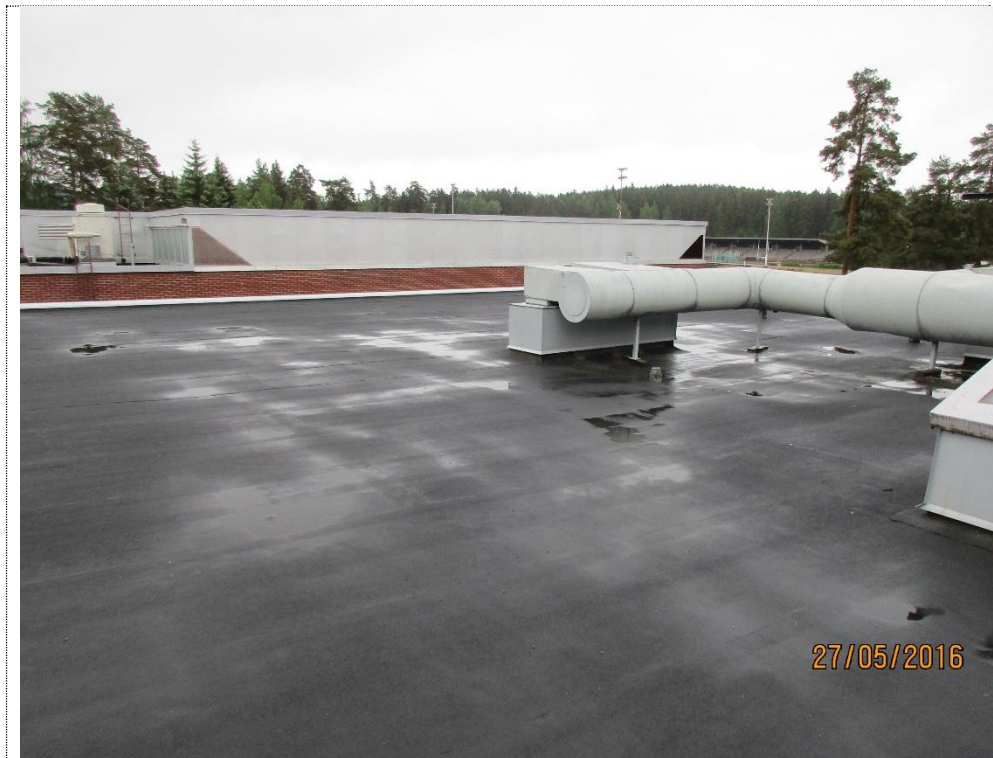
Vesikatteenä on kevytsorabetonin päälle asennettu kumibitumikate. Kermikate on hyväkuntoinen, katteen asennusajankohta ei ole tiedossa (liite 1, kuva 19). Yläpohjan kevytsorakerrosta tuuletetaan vesikatolla olevilla alipainetuulettimilla. Alipainetuulettimissa ei havaittu puutteita.

Kuva 19.: Rakennuksen vesikattoa

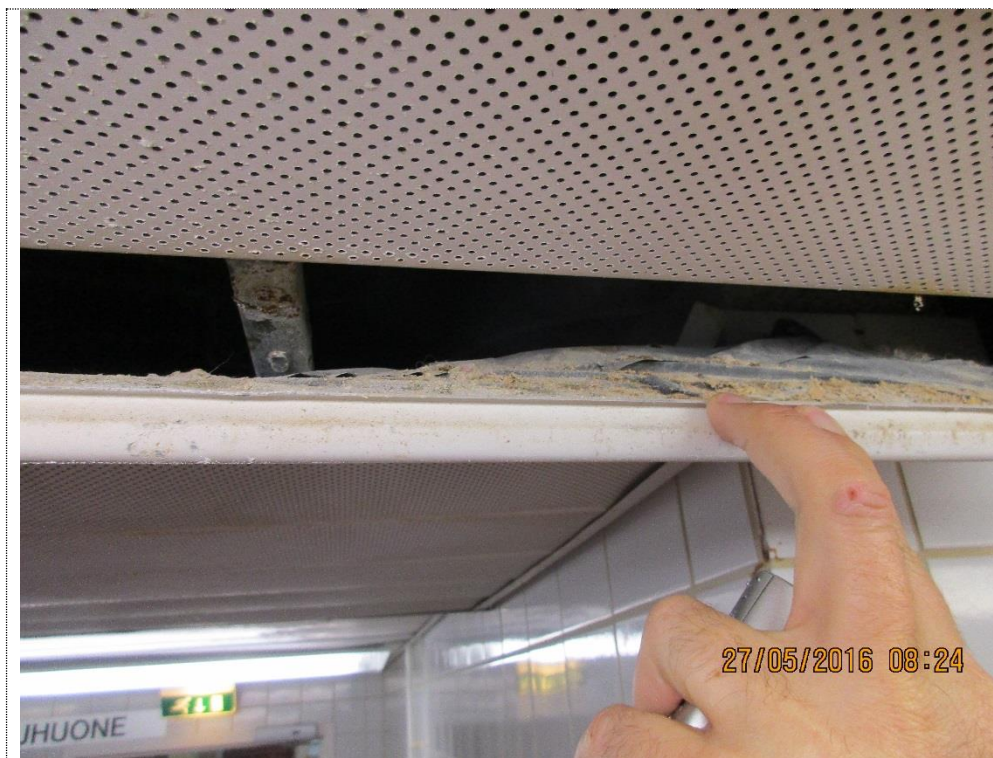
Pesu- ja pukuhuone-tilojen kattopintana on metallinen sälekatto, jonka päällä on mineraalivillakasta (liite 1, kuva 20). Sälekaton pinnoitteessa on paikoin vaurioita ja kattorakenteesta villasta saattaa kulkeutua mineraalikuituja sisäilmaan. Yläpohjan kattopintana ovat TT-laatat, joiden ripojen väliin on asennettu pinnoitettu mineraalivilla. Yläpohjan mineraalivillapinnassa on paikoin kosteusjälkiä (liite 1, kuva 21).

Kuva 20. Mineraalivillaa pesuhuoneen sälekaton päällä

- Sälekattojen mineraalivillojen poisto, säleiden kunnostus ja alaslaskutilan puhdistus
- Yläpohjan mineraalivillalevyjen uusiminen vauriokohdista

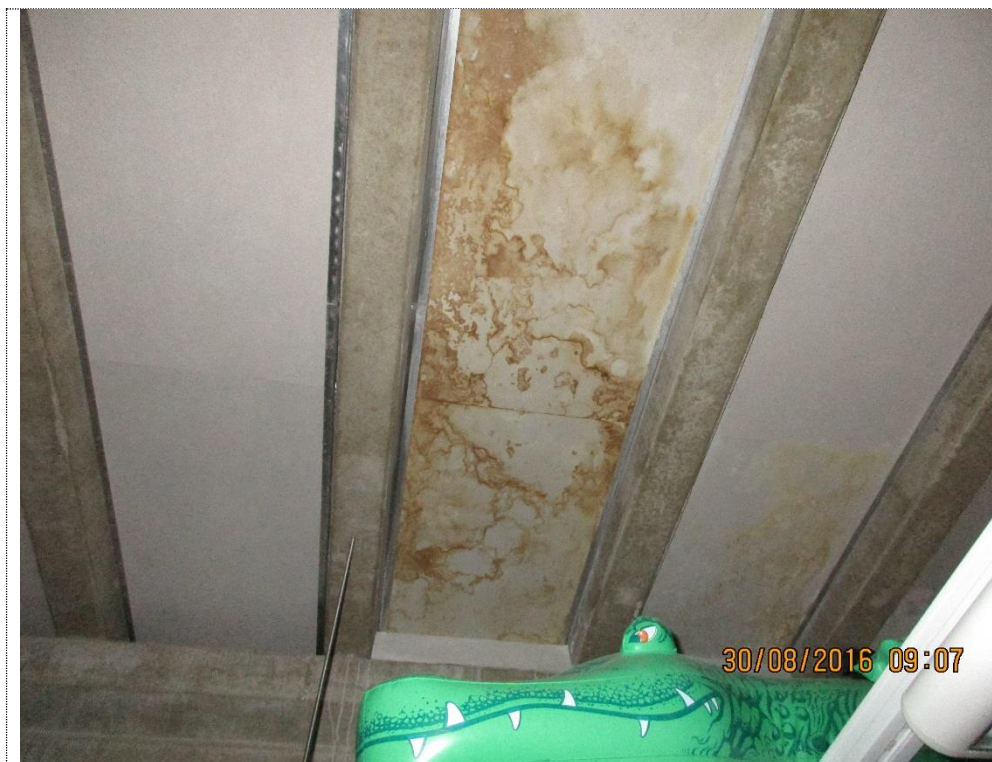
Yläpohjan kattopintana ovat TT-laatat, joiden ripojen väliin on asennettu pinnoitettu mineraalivilla. Yläpohjan mineraalivillapinnassa on paikoin kosteusjälkiä (liite 1, kuva 21).

Kuva 21. Kosteusjälkiä yläpohjan mineraalivillassa

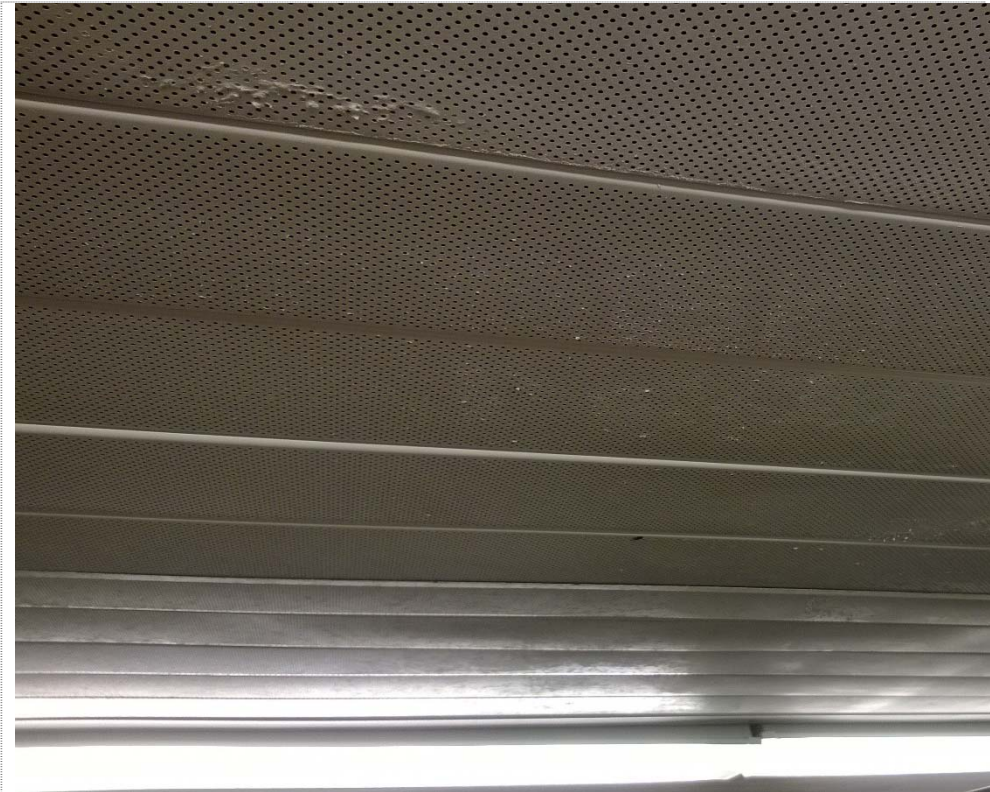
Kuva 1.: Peltisälealakaton päällä pesutiloissa on mineraalivillaa, jonka kunto saattaa olla huono. Katossa kosteusjälkiä.

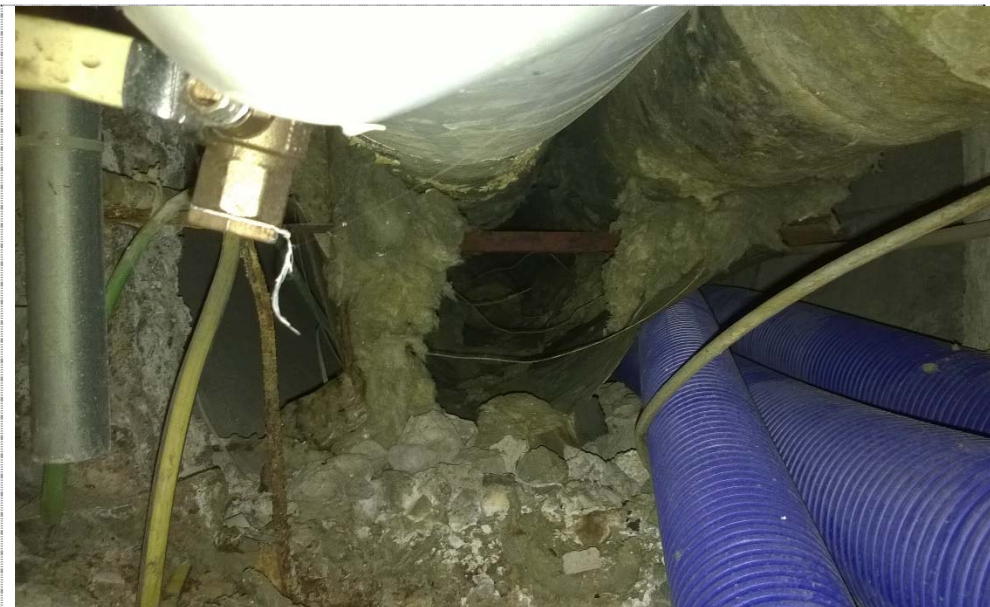
Kuva 2.: Putkikanaalin pää on avoinna lämmönjakohuoneeseen. Kanaalista tulee tunkkaista ilmaa.

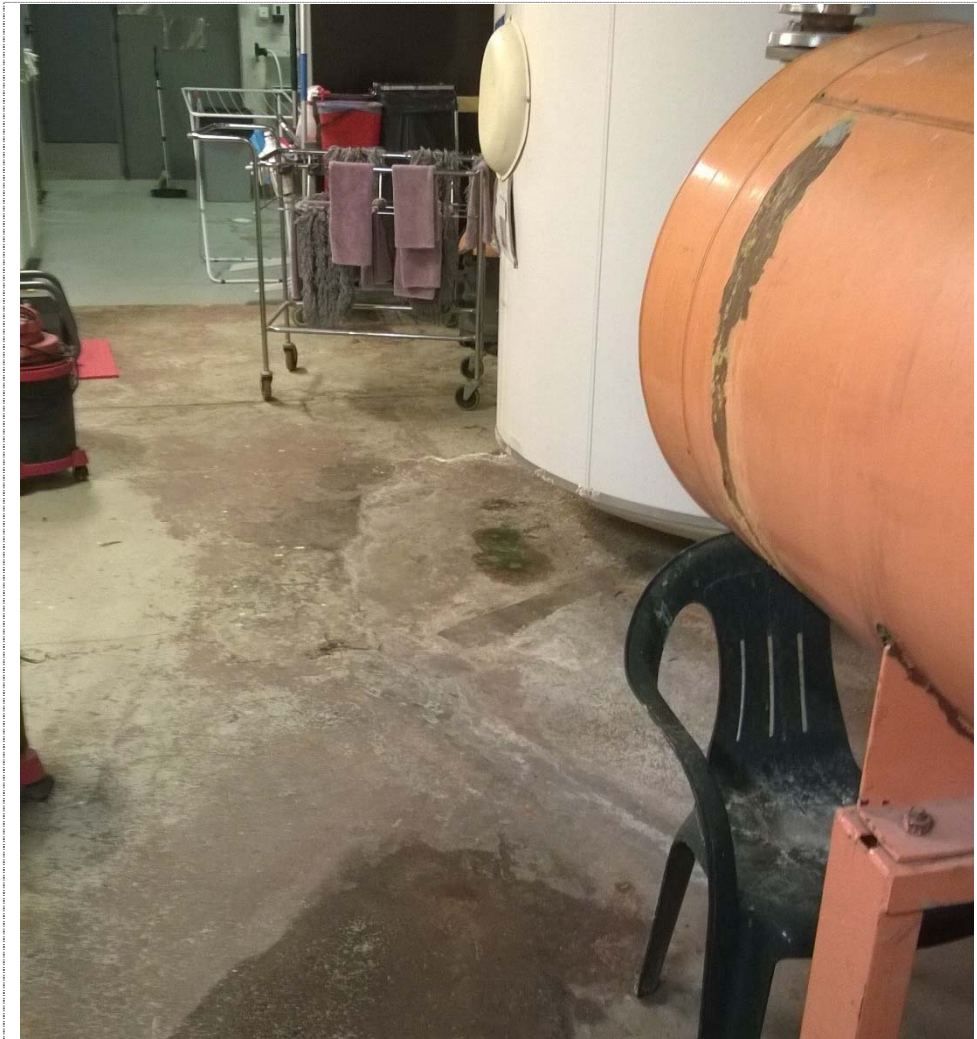
Kuva 3.: Vuotojälkiä lämmönjakuhuoneen lattialla (viemärikuoto ) ja käyttövesivaraajan edessä. Oikealla oranssi lämmönsiirrin.

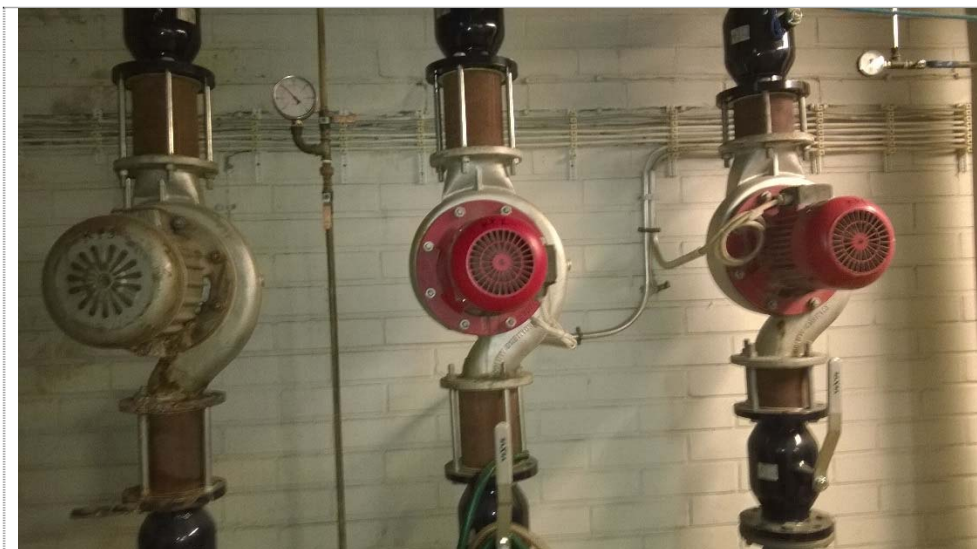
Kuva 4.: Yksi vanha ja kaksi uudempaa pumppua.

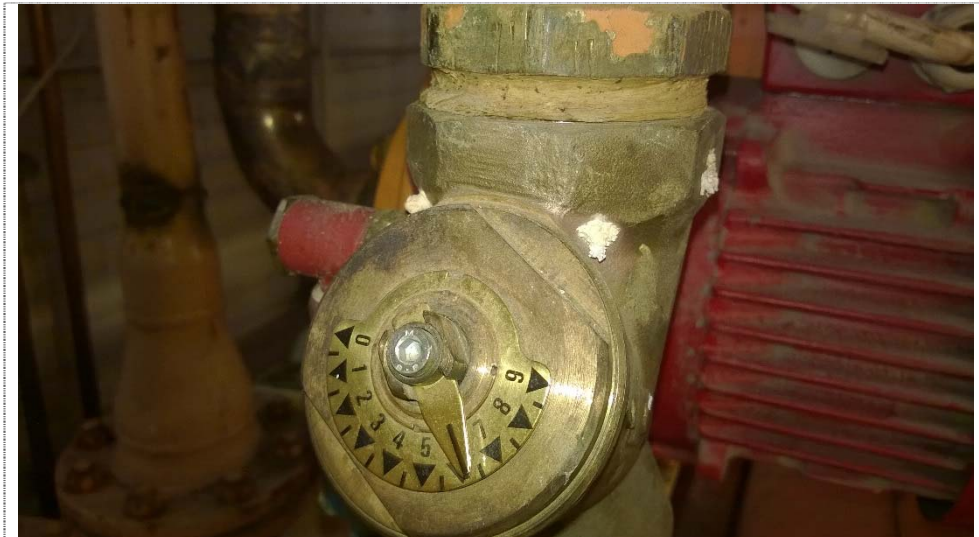
Kuva 5.: Vanha säätöventtiili, jossa säätöarvo aseteltuna.

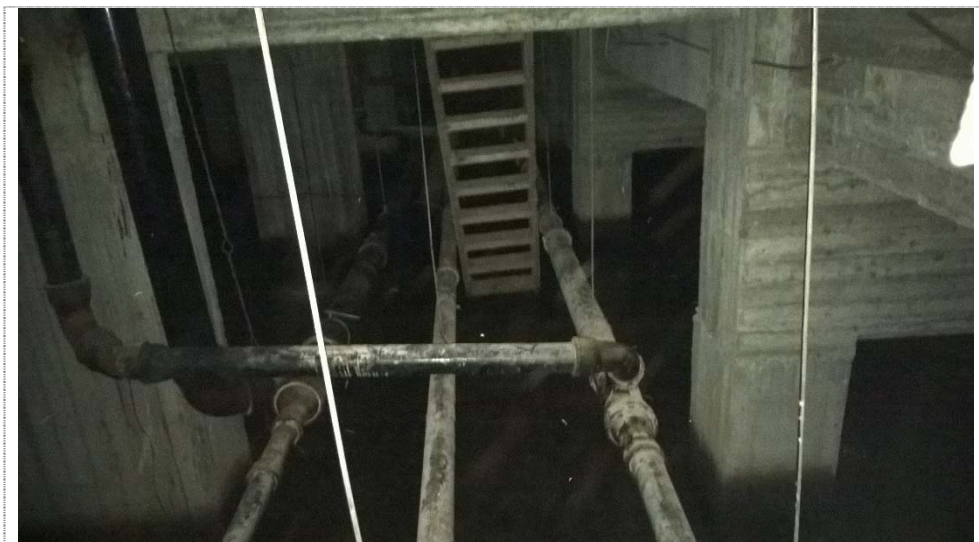
Kuva 6.: Tekniikkatason alapuolella pohjaviemärit ja vettä.

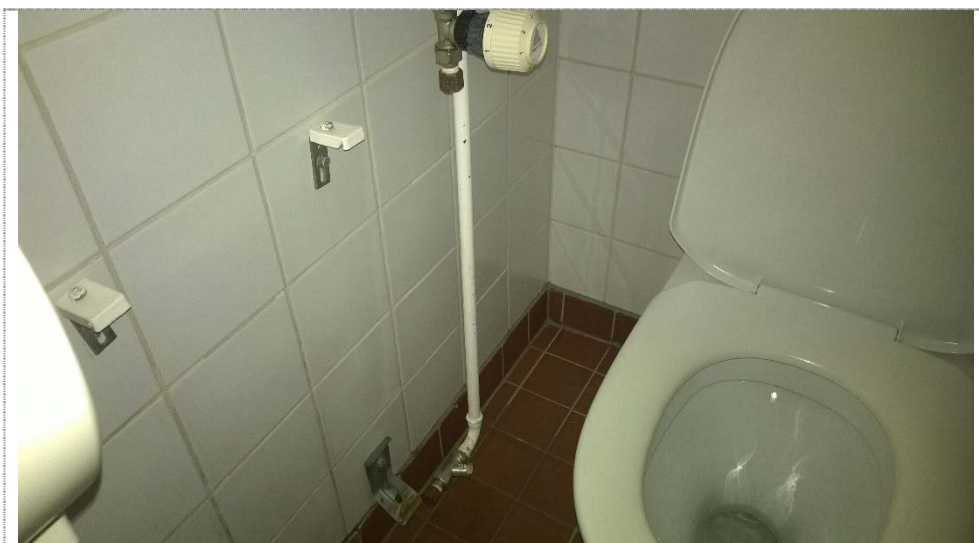
Kuva 7.: Patteriventtiili mallia Danfoss vuodelta 1995. Patteri on irti, venttiili tiputtaa.

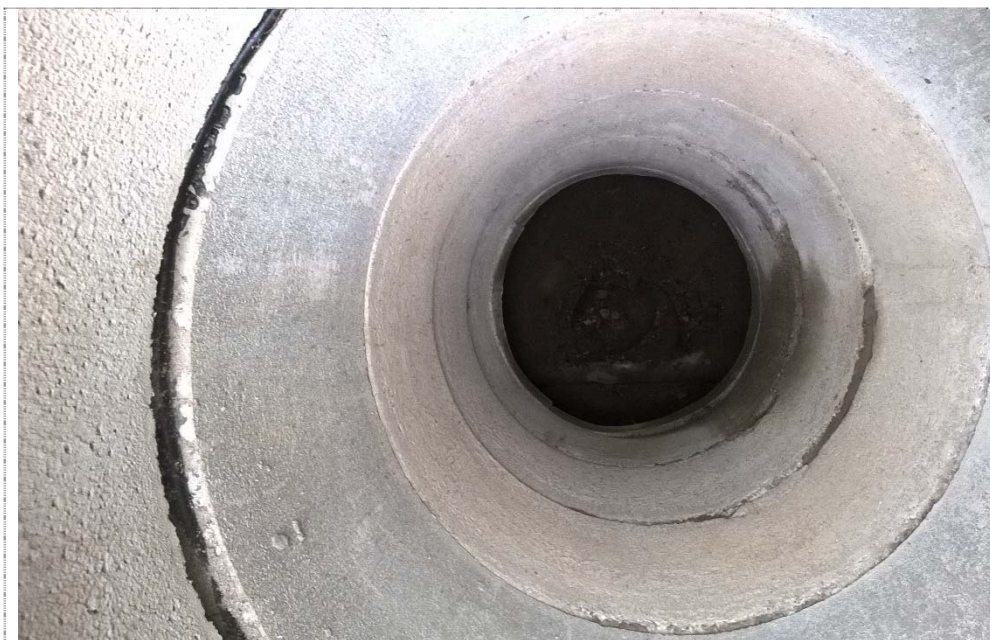
Kuva 14.: Betonirengaskaivo on liikahtanut.

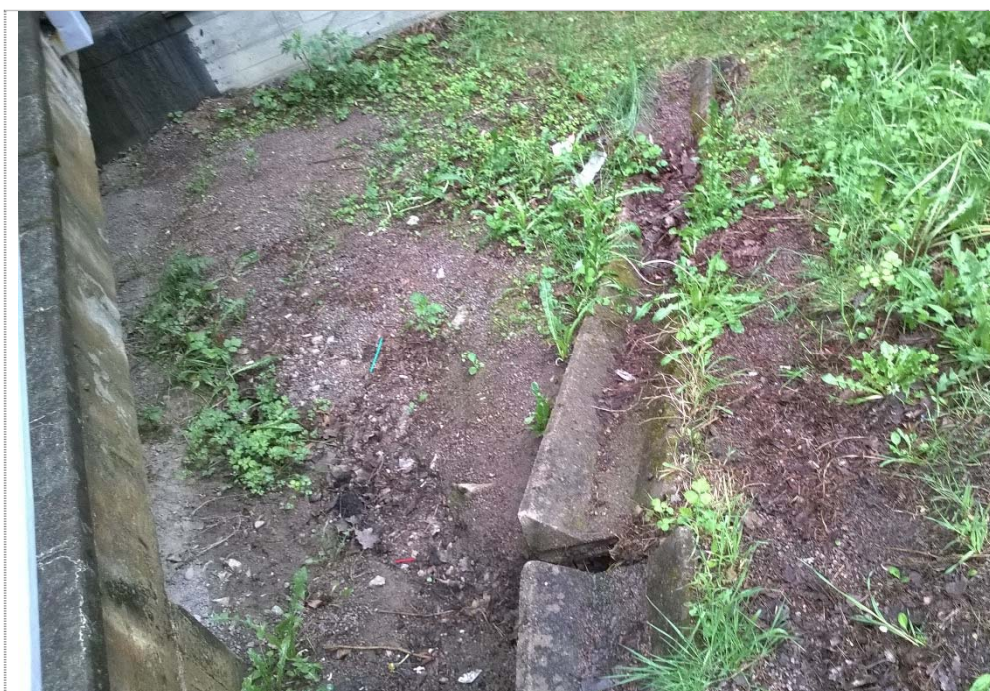
Kuva 15.: Betoninen sadevesikouru on poikki.

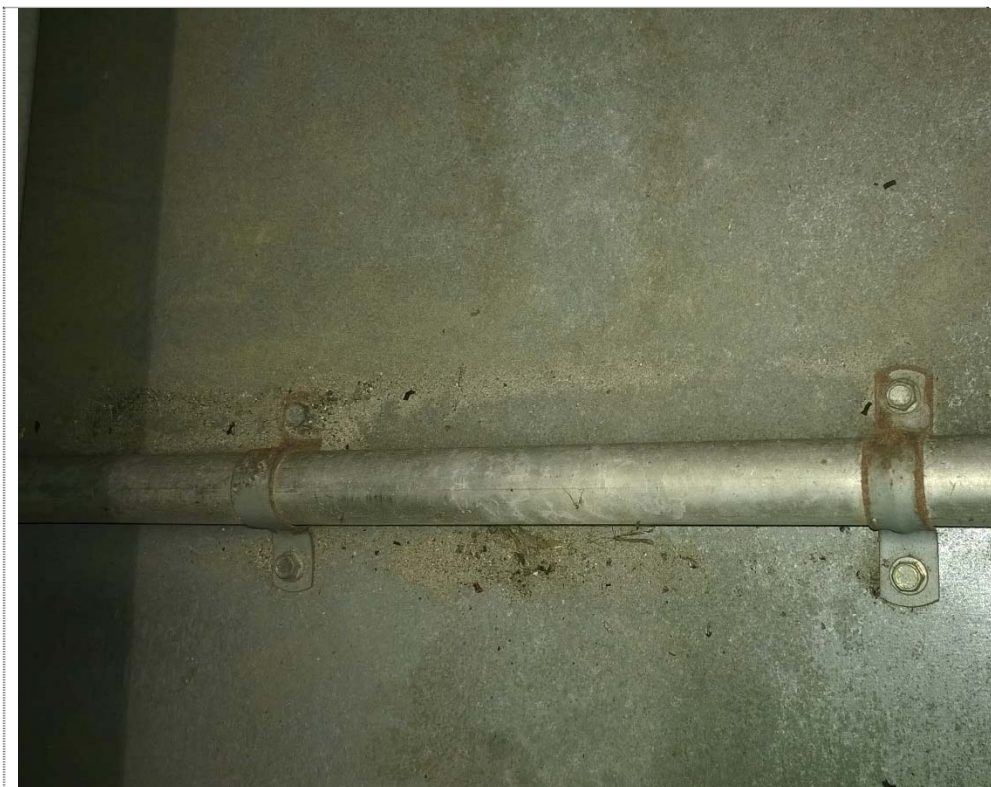
Kuva 19.: TK1, karkeaa irtolikaa puhallinkammiossa tulopuolella.

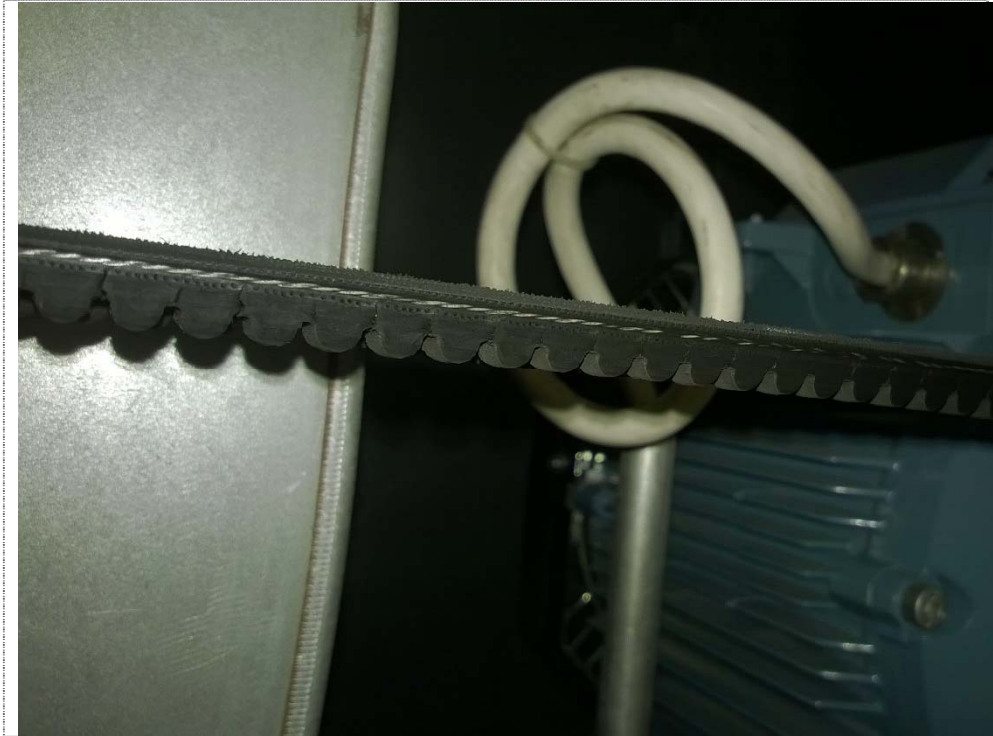
Kuva 20.: TK1, hiusmurtumia hihnassa.

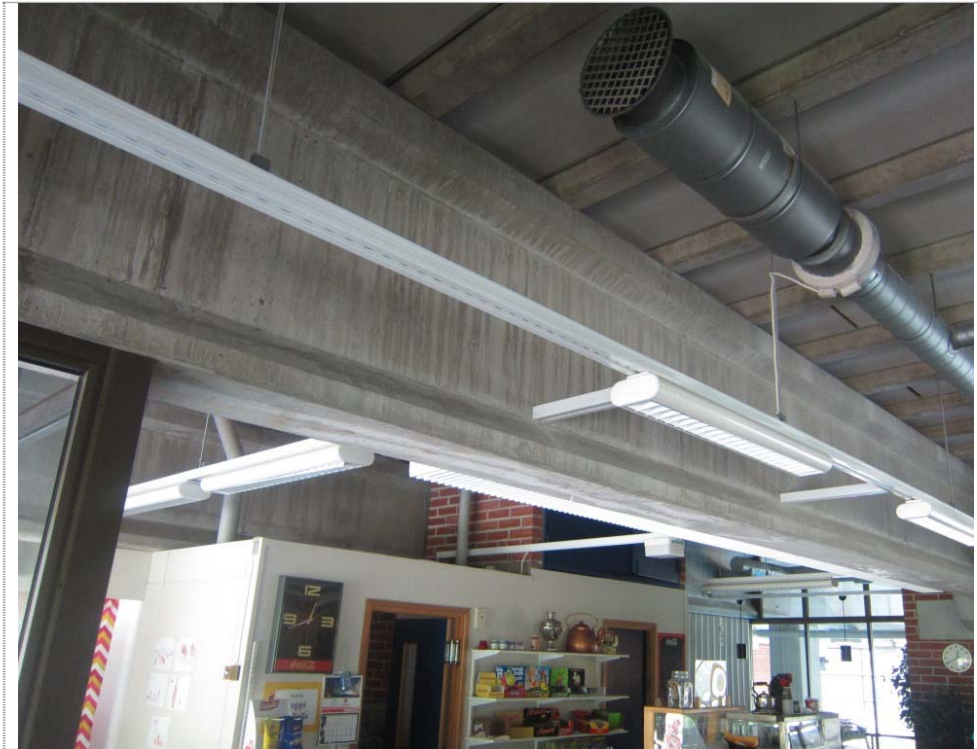
Kuva 1, Kahvion kanavapuhaltimen laakerivika

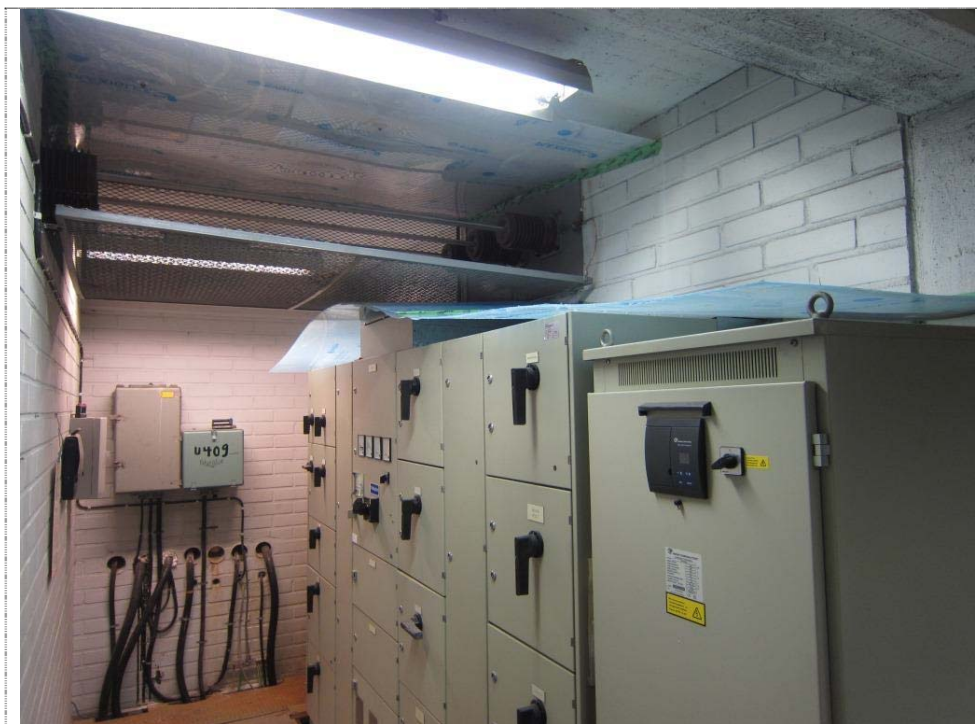
Kuva 2, Pääkeskus ja tilapäiset vesisuojat

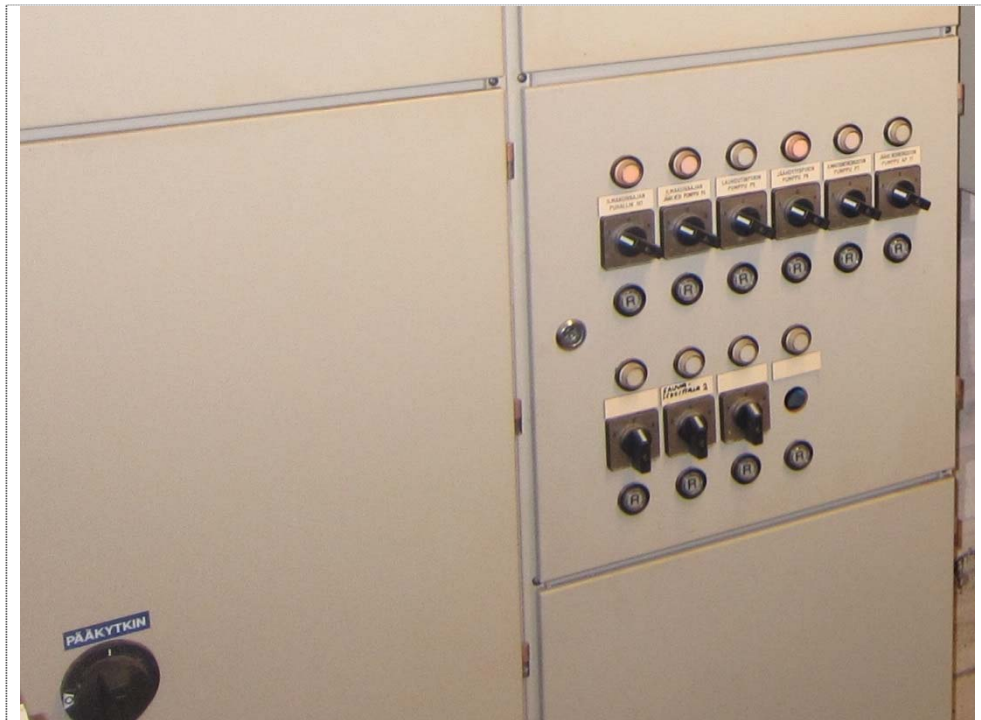
Kuva 3, Avoin reikä keskuksessa
