## KUNTOARVIO

Kuusankosken uimahalli  
Uimahallintie 8  
45700 KUUSANKOSKI

Työ nro T16035

Kotka 14.09.2016

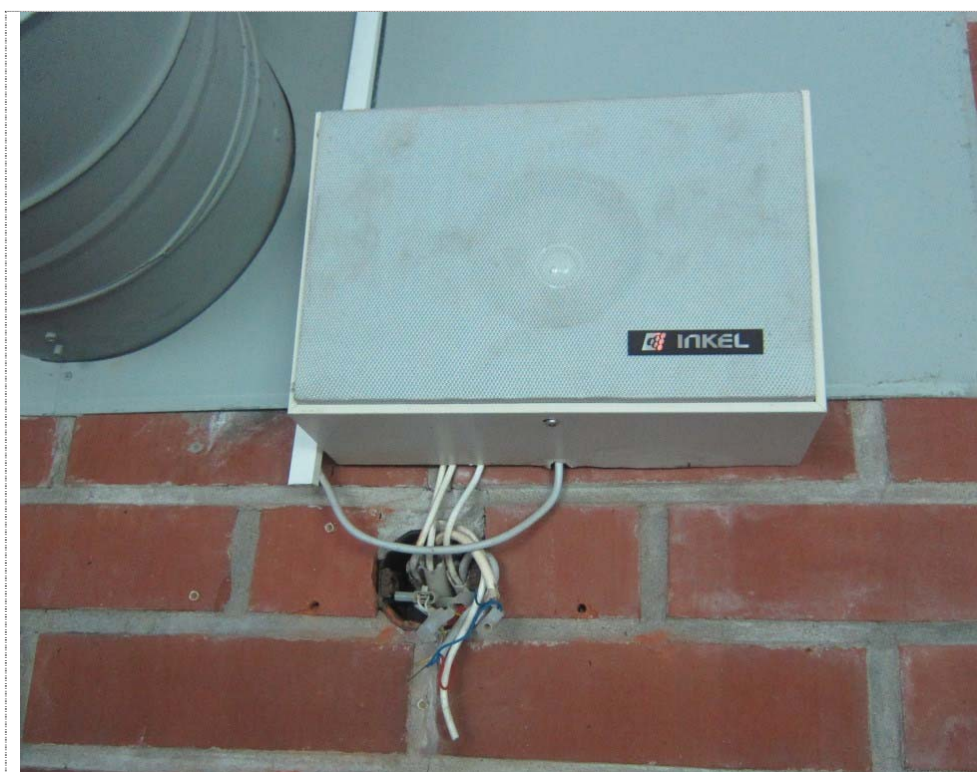
Kuva 6, Kahvion kaiuttimen jakorasialla ilman kantta

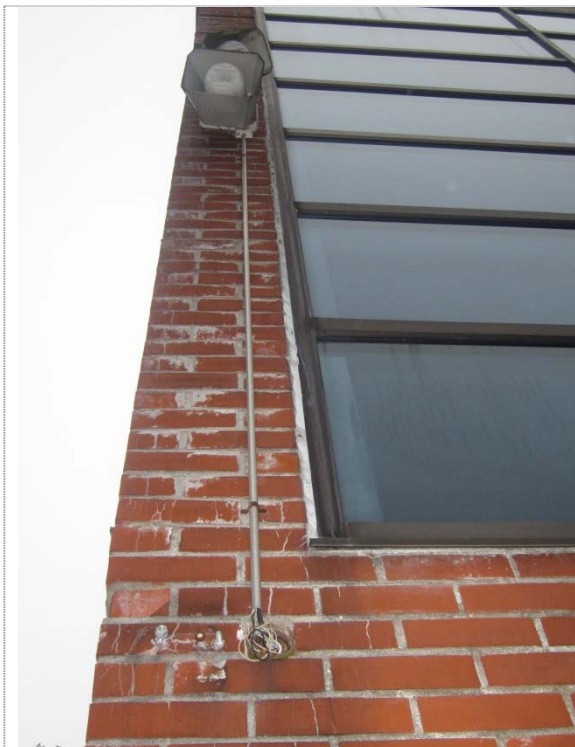
Kuva 7, Ulkokaiuttimen jakorasia ilman kantta
