TUTKIMUSSELOSTUS

KUUSANKOSKEN UIMAHALLI
RAKENNE- JA KOSTEUSTEKNINEN KUNTOTUTKIMUS

24.8.2021

Projektinumero: LAFY464

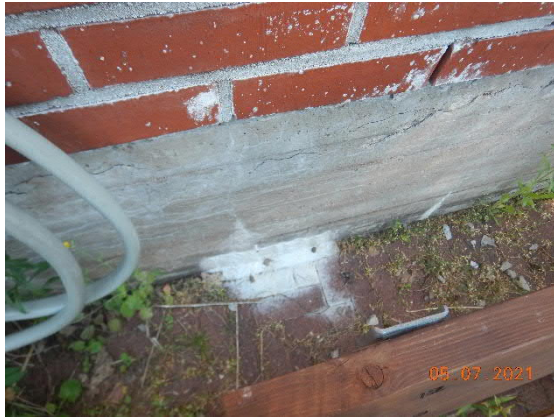
Kuva 16 Sokkelissa on paikoin halkeamia, kalkkihärmää ja teräksiä näkyvillä.

Rakennuksen betoniset sokkelipinnat ovat pinnoittamattomia ja niissä havaittiin lohkeilua ja esiin tulleita teräksiä. Sokkeleiden ja ulkoseinien liittymissä havaittiin paikallisesti rakoja ja halkeamia, joista voi päästä vettä rakenteisiin. Lähtötietojen ja havaintojen perusteella perusmuureissa ei ole koko rakennusta kattavaa ulkopuolista vedeneristystä. Suosittelemme peruskorjauksessa sokkeleiden ulkopuolista veden- ja lämmöneristystä sekä sokkeleiden maanpäällisten osien korjausta ja pinnoittamista. Sokkelin ja seinärakenteen liittymien raot tulee paikata huoltotyönä seuraavan vuoden aikana.

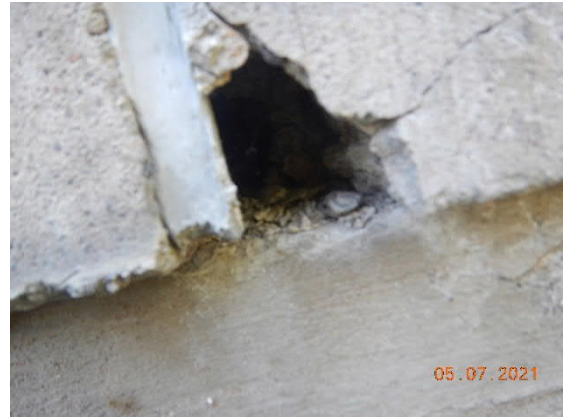
Kuva 17 Sokkelin ja tiiliseinän liittymässä halkeilua.

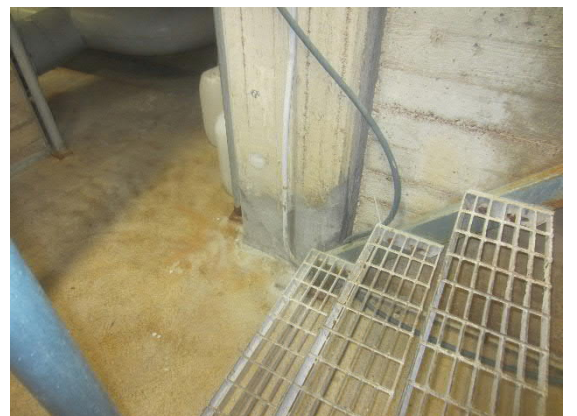
Teknisen pohjakerroksen alapuolella on alapohjatila, jossa havaittiin paljon vapaata vettä. Perustus- ja alapohjarakenteita ei päästy tästä syystä tarkastamaan. Tekniikka-kerroksessa on näkyvillä pilareita, joissa on vuoden 2020 betonipilarien kuntotutkimuksessa havaittu vaurioita. Nyt vauriokohdat oli korjattu.

Kuva 27 Tekniikkakerroksessa pilarien alaosien vaurioita on korjattu.

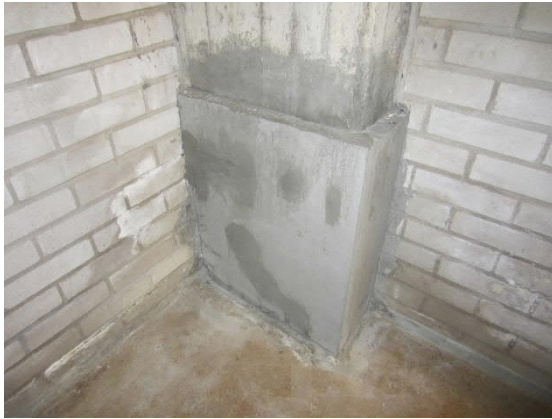
Kuva 28 Vauriokorjattu pilari.

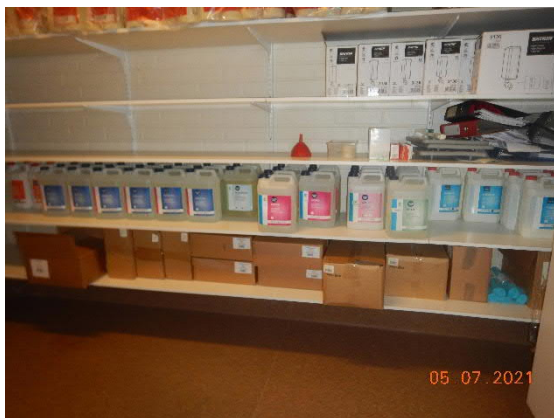
Kuva 35 Kohonneita pintakosteuden vertailuarvoja havaittiin siivousvarastossa 020.

Hieman normaalista poikkeavia pintakosteuden vertailuarvoja havaittiin teknisen kerroksen alapohjissa siivousvarastossa 020 sekä henkilöstön pukuhuoneessa 017. Molemmissa pintamateriaalina on muovimatto. Lisäksi kohonneita kosteusarvoja havaittiin kyseisten tilojen ja tekniikkakanaalin väliseinän alaosissa, ks. luku 7 Välipohjat ja väliseinät. On mahdollista, että kosteus johtuu alapohjatilassa olevan vapaan veden tiivistymisestä alapohjan alapintaan ja sen kulkeutumisesta betonirakenteessa. Kaikki edellä mainitut tilat ovat satunnaisessa käytössä, joten eivät edellytä kiireellisiä korjaustoimenpiteitä. Peruskorjauksen yhteydessä pintamateriaalit suositellaan uusittavaksi hyvin kosteutta kestäväillä materiaaleilla, esimerkiksi keraamisella laatoituksella tai toisarvoisissa tiloissa maalilla.

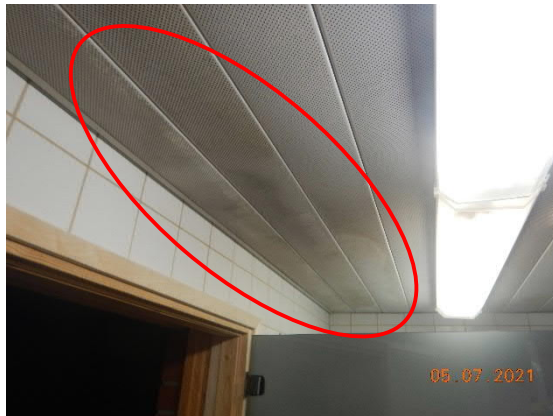
Välipohjien kattopinnoissa havaittiin melko runsaasti kosteuden aiheuttamia jälkiä erityisesti tekniikkakerroksessa. Vuotojälkiä oli erityisesti läpivientien ja seinäliitosten kohdilla. Aktiivisia vuotoja ei havaittu. Metallisissa alakattosäleiköissä havaittiin kosteusvauriojälkiä ja roikkuvia mineraalivillasäikeitä.

Kuva 81 Kosteusjälkiä metallisäleikköalakatossa.

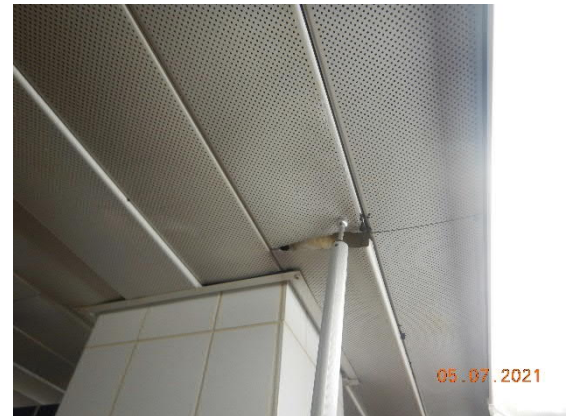
Kuva 82 Säleikköjen yläpuolella on mineraalivillaa.

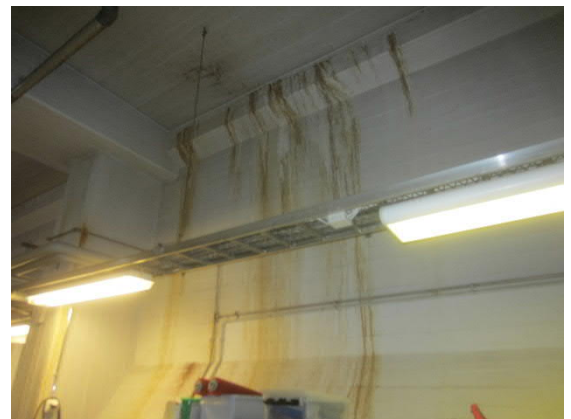
Kuva 90 Vuotojälkiä.

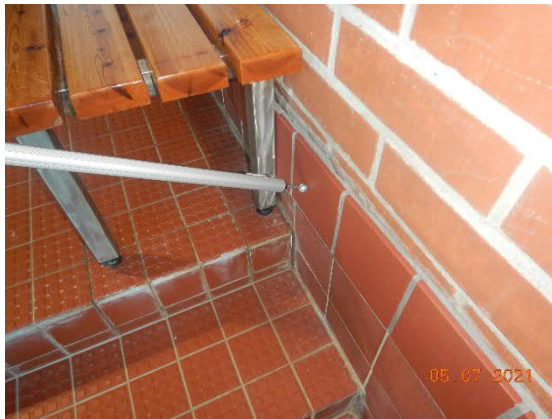
Kuva 91 Allastiloissa välipohjassa ja seinien alaosissa havaittiin kohonneita pintakosteuslukemia.

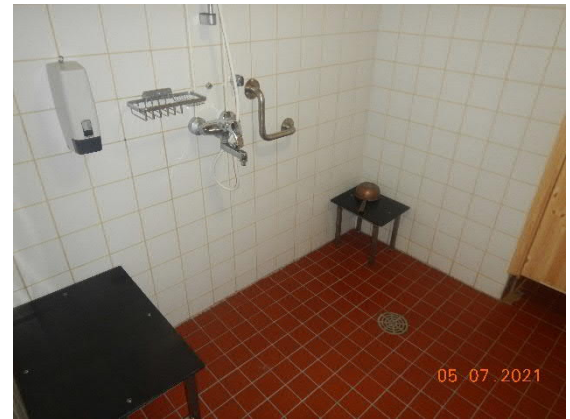
Kuva 92 Tilaussaunojen pesuhuoneissa havaittiin kohonneita pintakosteusarvoja.

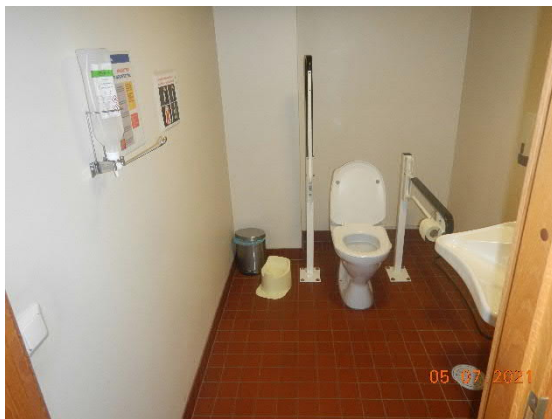
Kuva 93 Aulan wc-tiloissa välipohjassa havaittiin kohonneita pintakosteusarvoja.

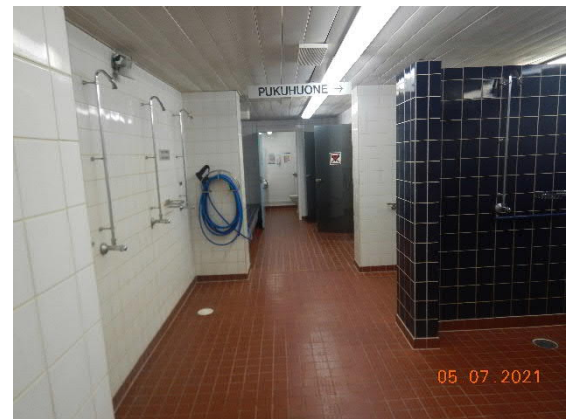
Kuva 94 Pesuhuoneissa havaittiin kohonneita pintakosteuslukemia.

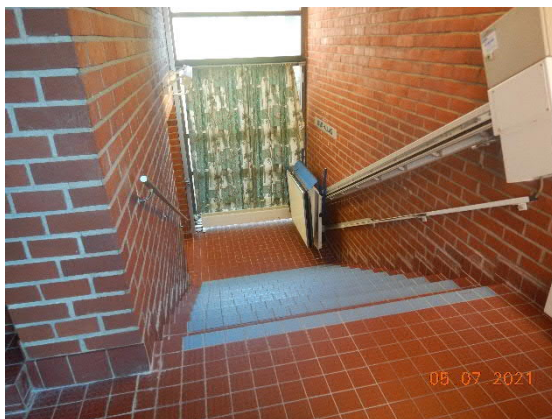
Kuva 95 Kaakkoissivulla allasosastolta lähtevässä portaikossa havaittiin kohonneita pintakosteusarvoja.

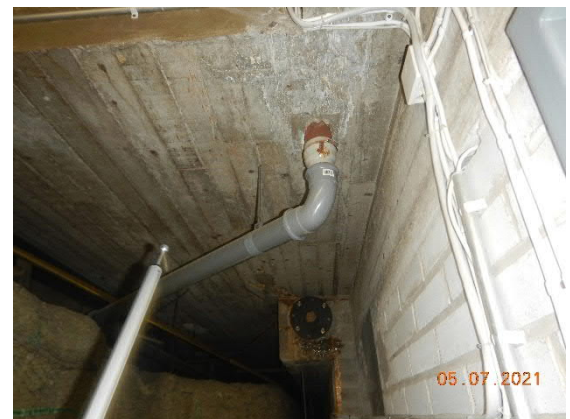
Kuva 96 Tekniikkakerroksessa välipohjan alapinnoilla havaittiin kohonneita pintakosteusarvoja valumajälkien kohdilla.

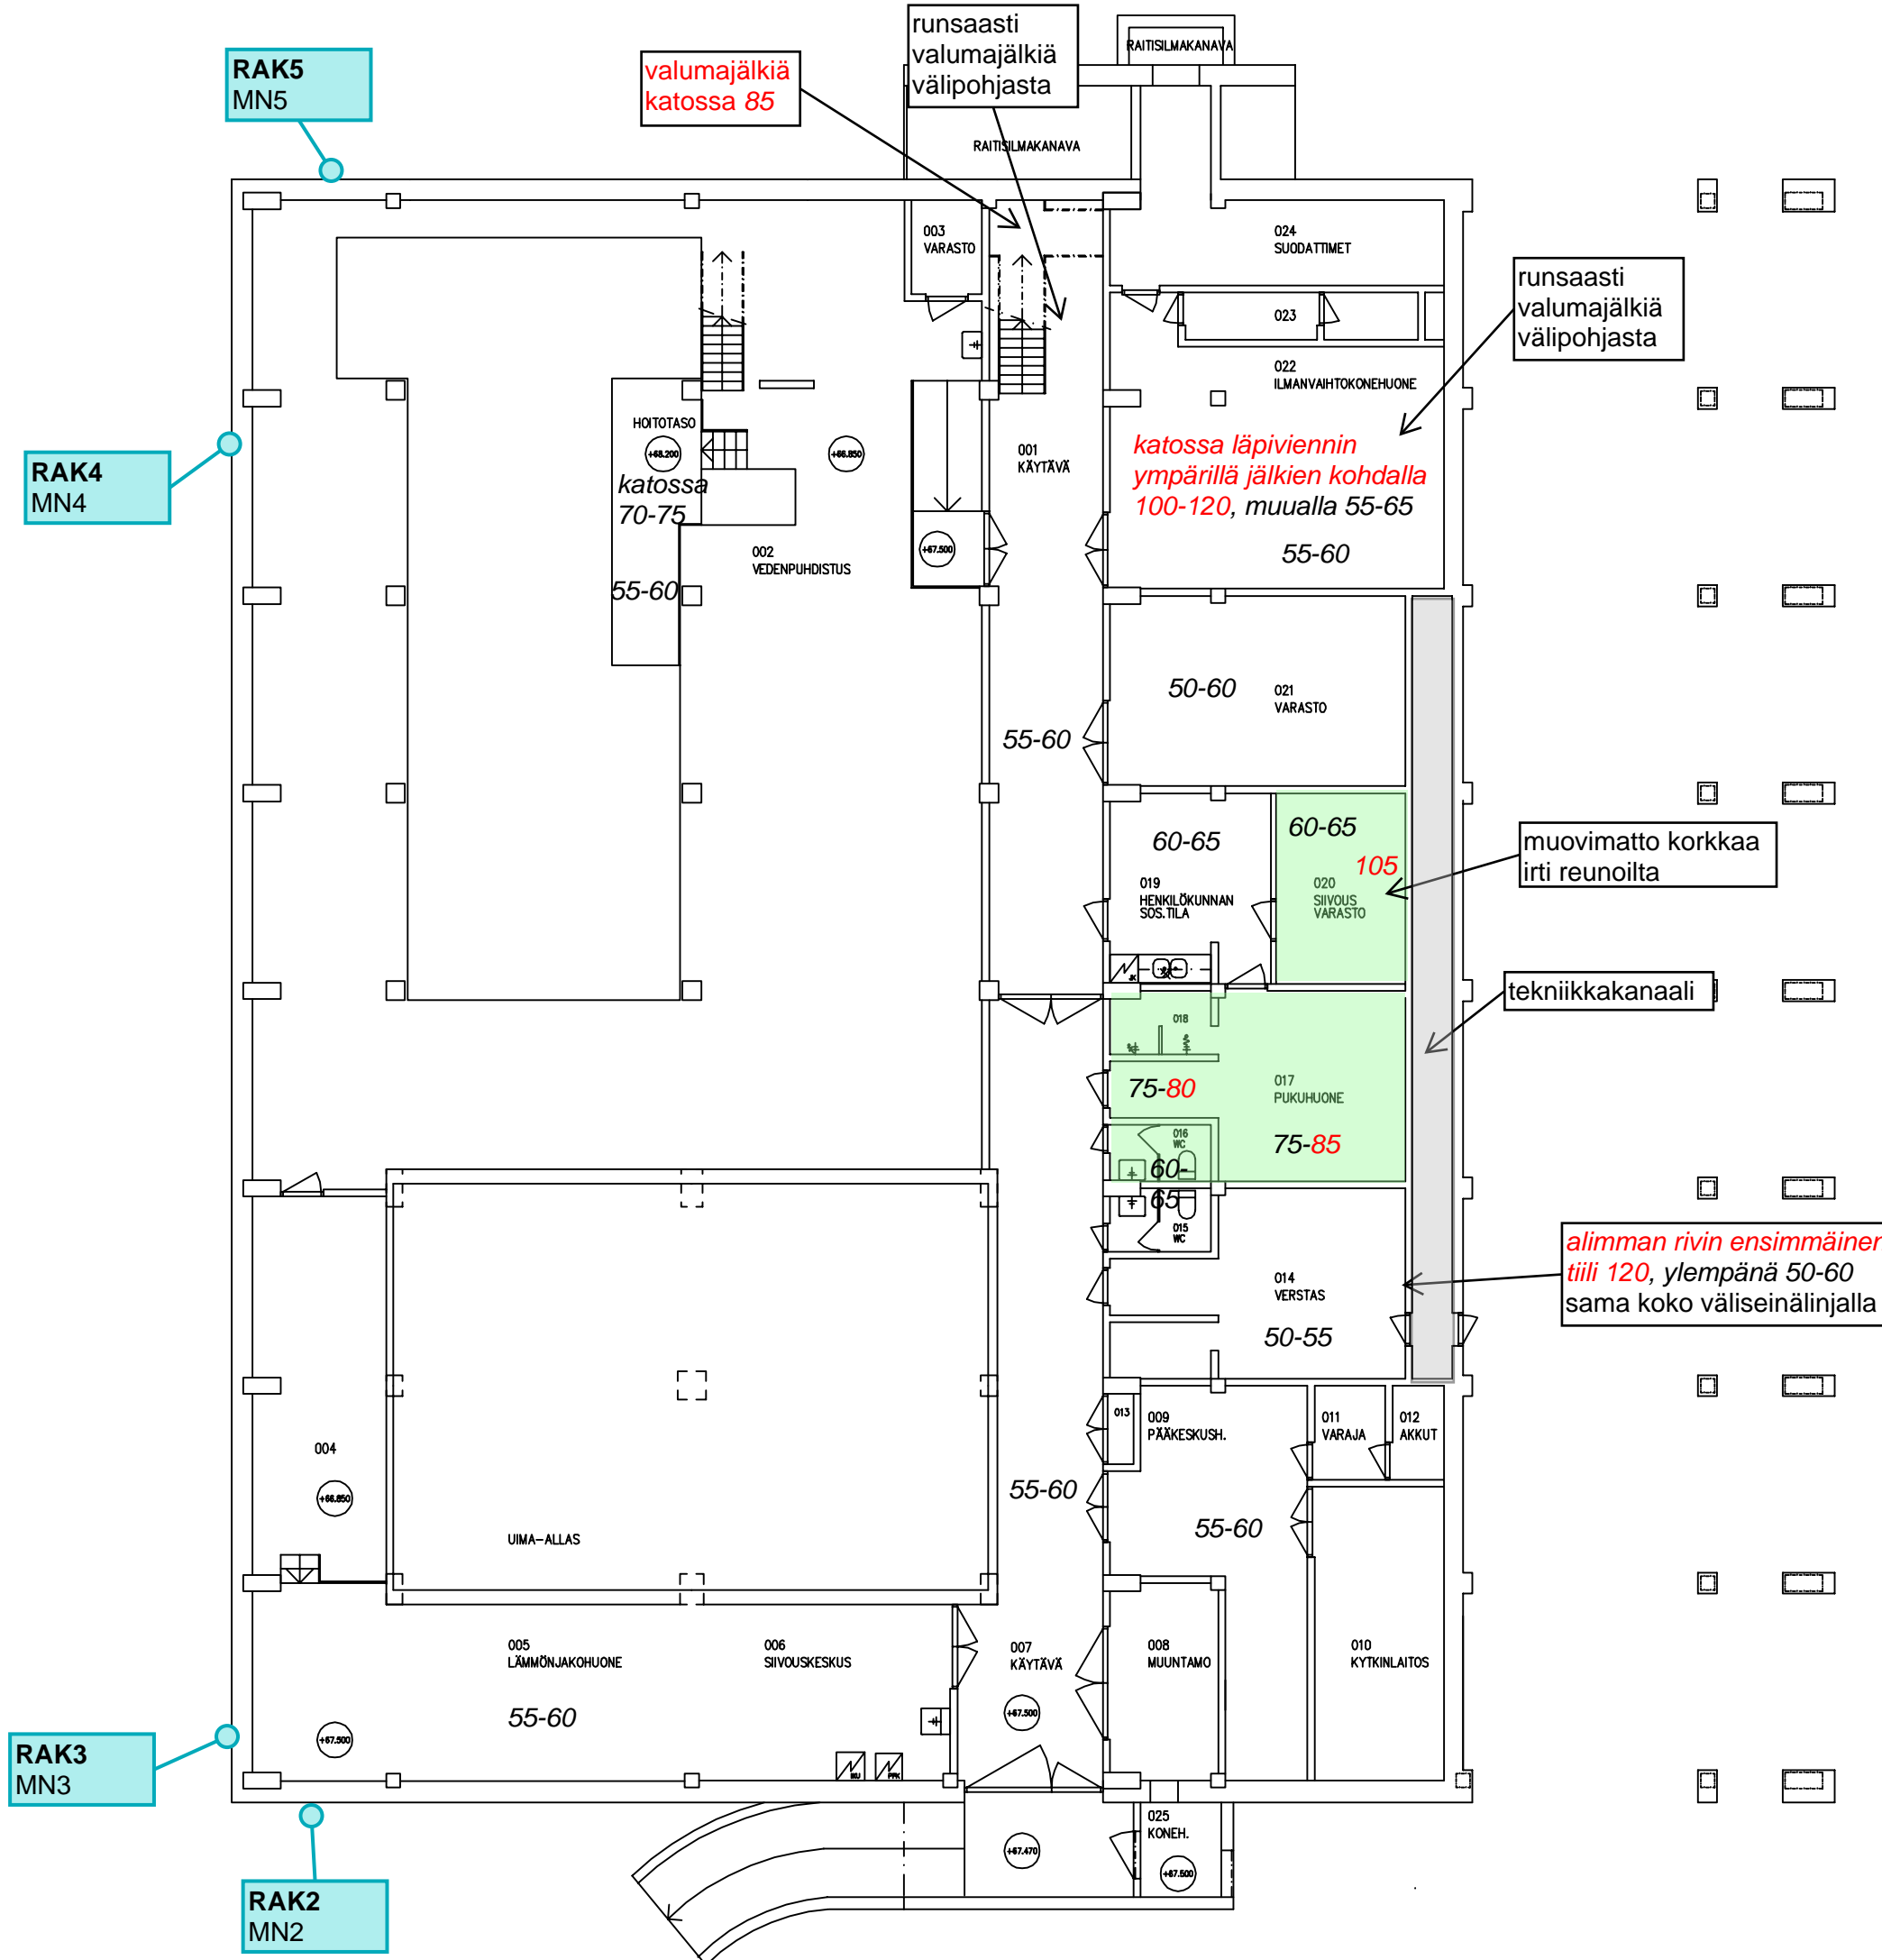
runsaasti valumajälkiä välipohjasta

katossa läpiviennin ympärillä jälkien kohdalla 100-120, muualla 55-65

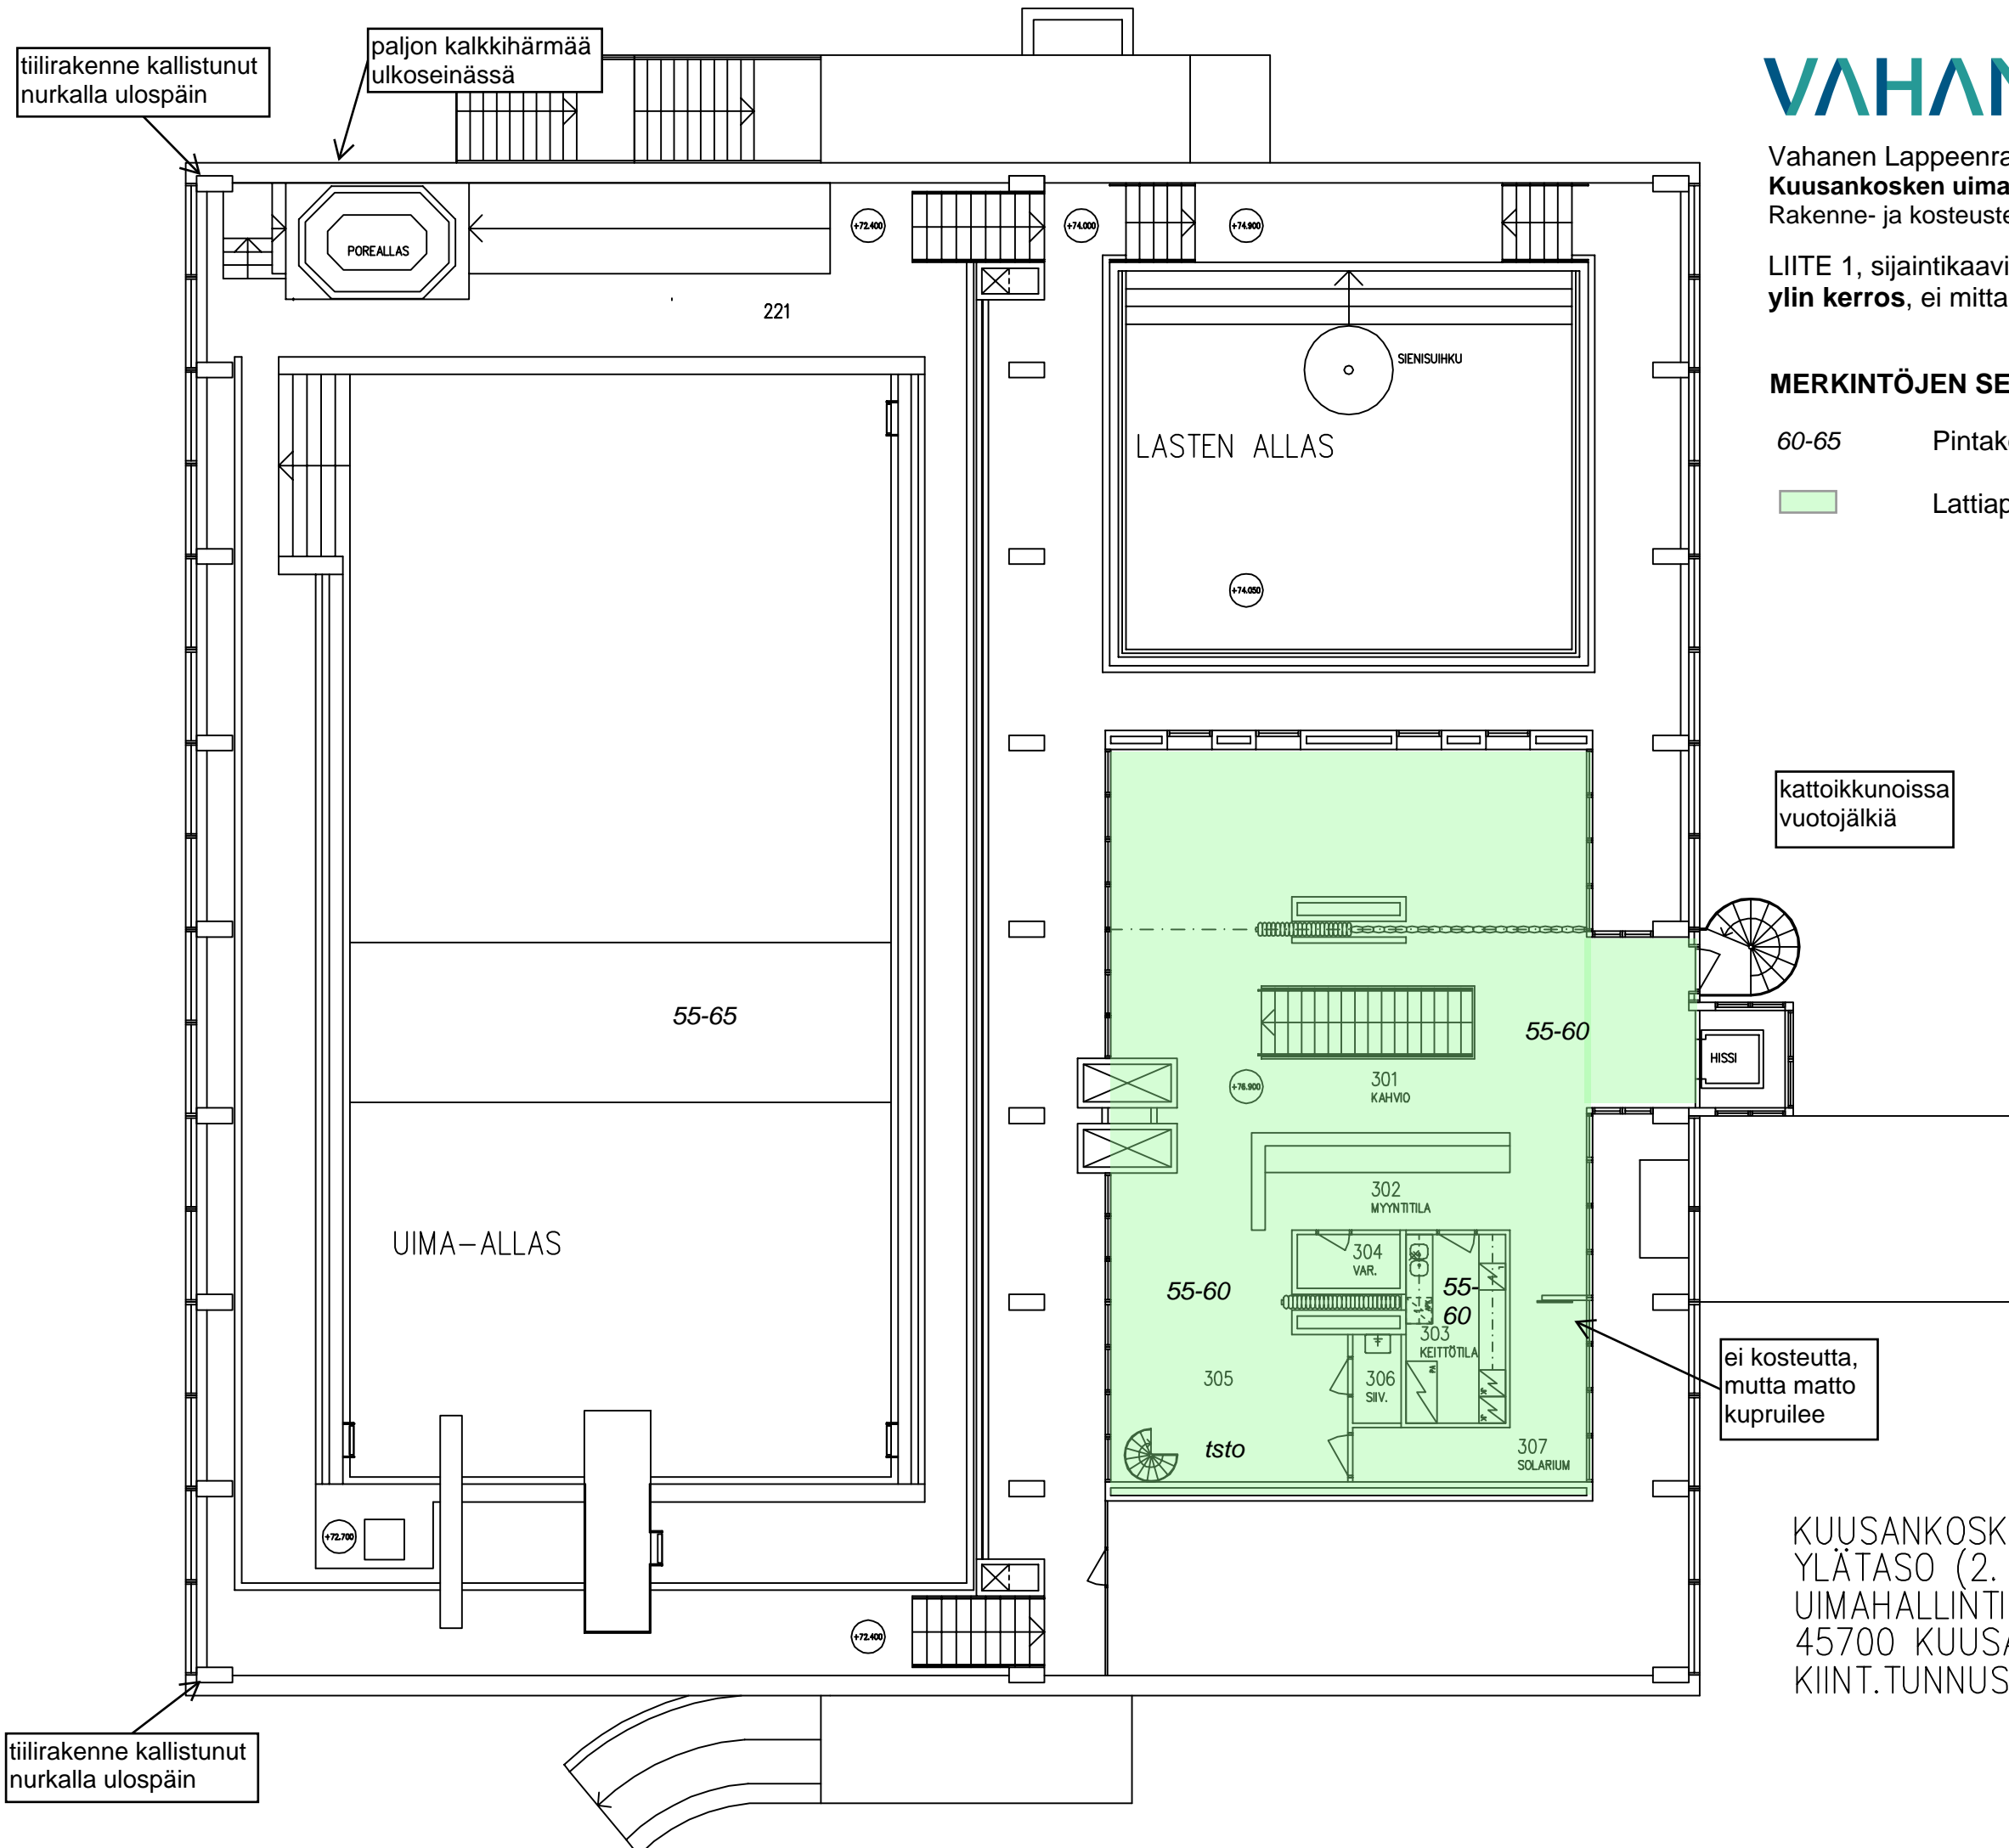
kattoikkunoissa
vuotojälkiä

ei kosteutta,
mutta matto
kupruilee

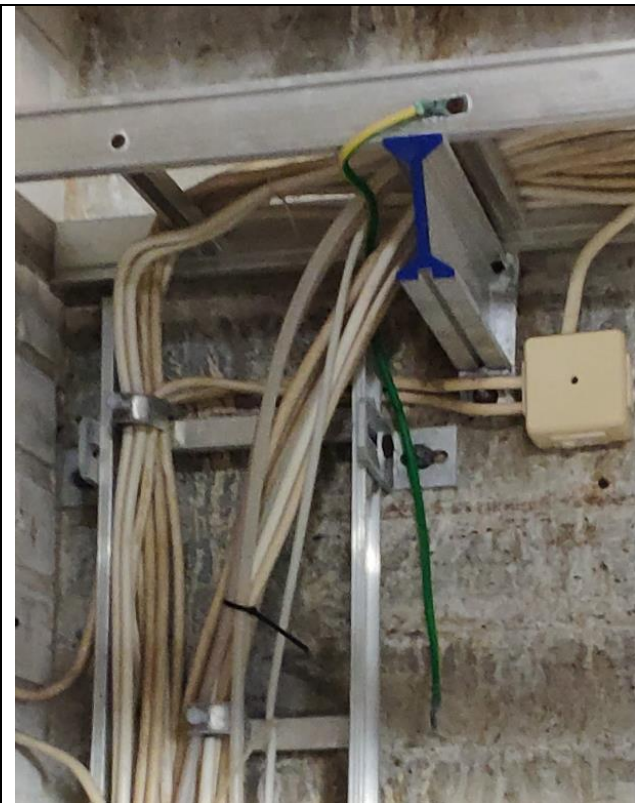
Irronnut pot.tasausjohdin allaslaitetilassa

- Tarkastetaan ja korjataan järjestelmä allaslaitetilan osalta.
- Lisätään merkinnät päämaadoituskiskoon

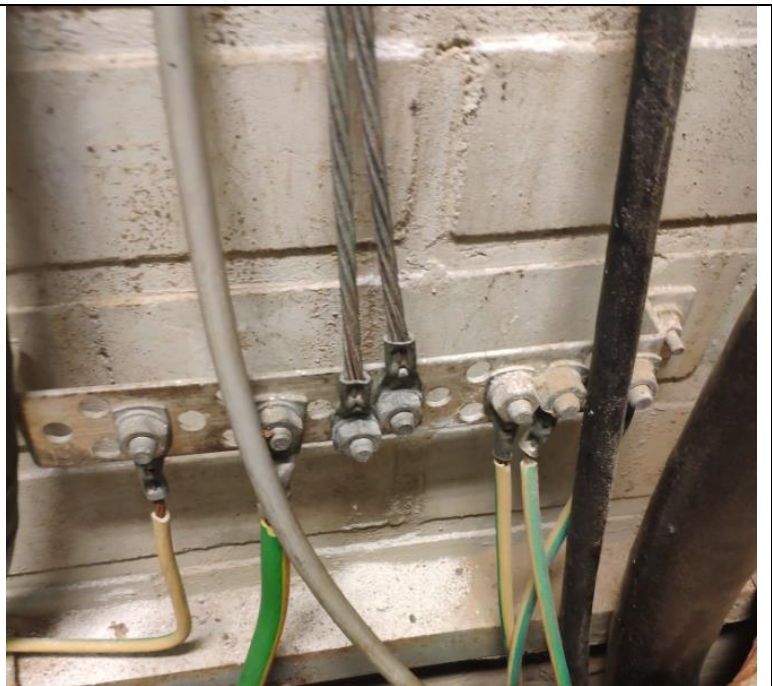
Päämaadoituskiskosta puuttuu merkinnät

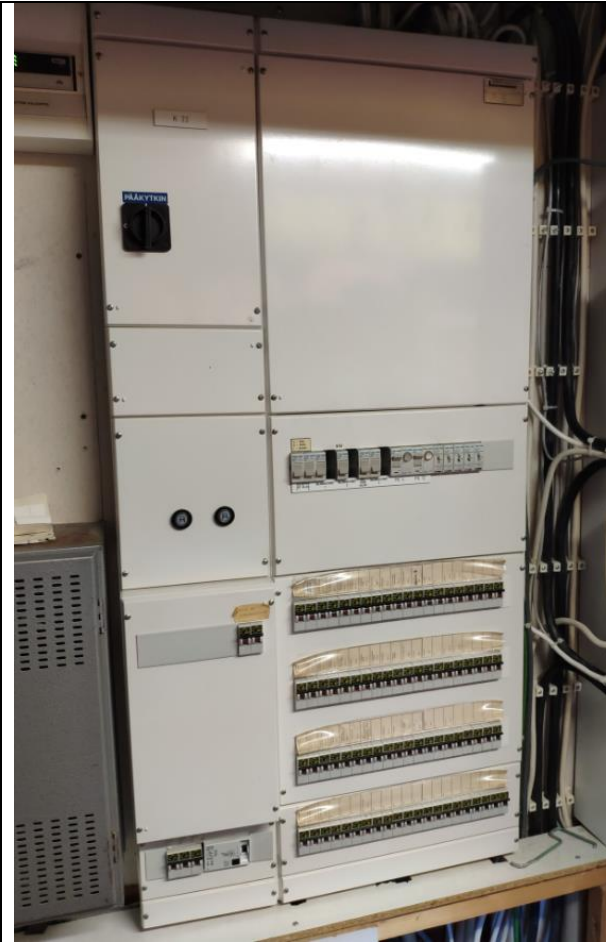
Uimavalvojan tilassa olevan jakokeskuksen kosketussuojaus puutteellinen.

- Korjataan puutteet keskuksien kosketussuojauksessa
- Lisätään PEN-johtimia sisältäviin keskuksiin merkintä: "Keskukseen kytketty PEN-johtimia, PE- ja nollakiskon yhdistystä ei saa poistaa."
- Toimitetaan ajantasaiset käyttöpiirustukset keskuksien yhteyteen
- Uusitaan osa keskuksista mahdollisen perusparannuksen yhteydessä

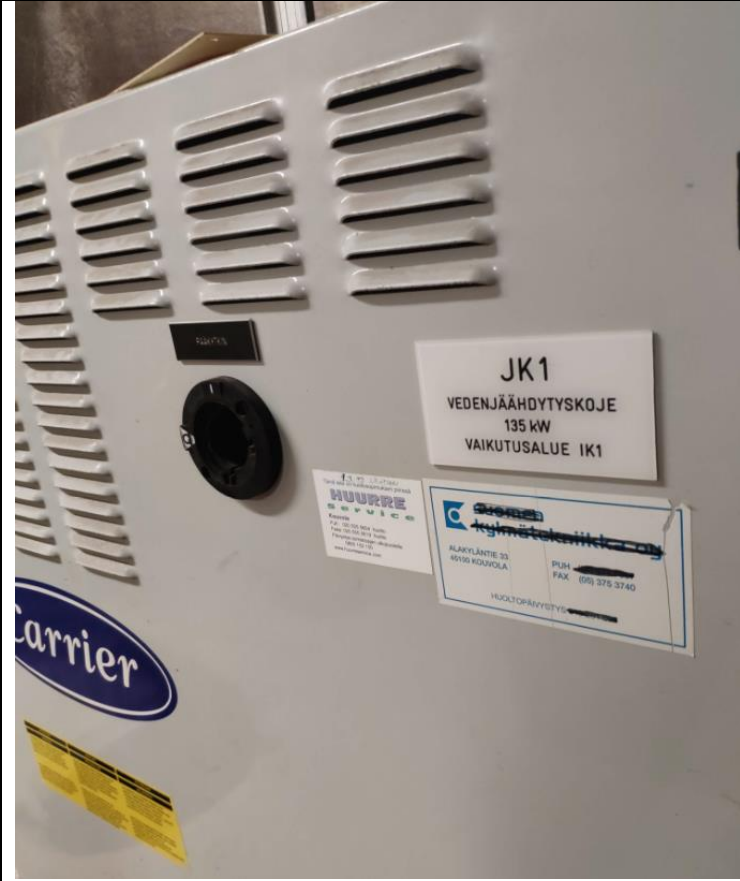
Jäähdytyslaitteiston pääkytkin on rikkoutunut

- Normaalit huolto- ja kunnossapitotoimenpiteet.
- Korjataan jäähdytyslaitteiston pääkytkin
- Tarkastetaan turvakytkimien merkinnät
- Tiivistetään läpiviennit vesikatolla
- Uusitaan järjestelmän osat mahdollisen perusparannuksen yhteydessä.

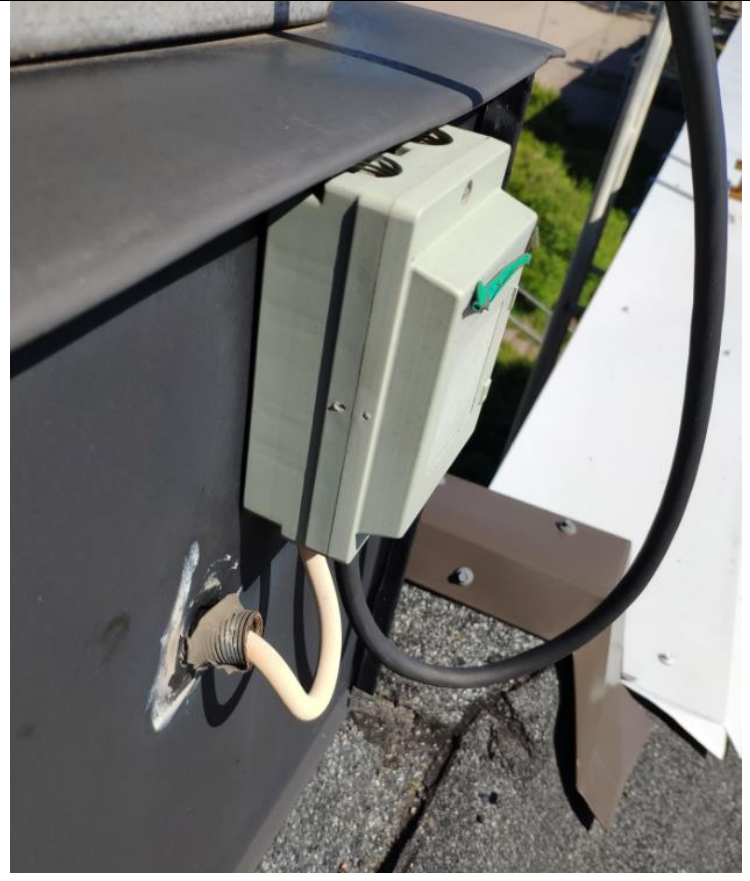
Huippuimurin kaapelin läpivienti ei ole tiivis

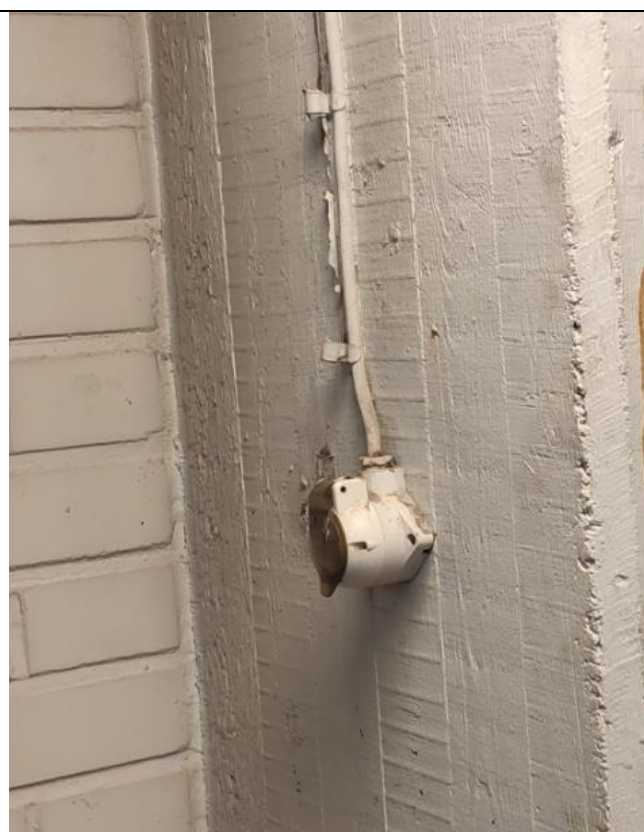
Käytössä on edelleen joitain alkuperäisiä pistorasioita

- Normaalit huolto- ja kunnossapitotoimenpiteet.
- Tarvittaessa vaihdetaan pesulan pistorasiat
- Uusitaan järjestelmän osat mahdollisen perusparannuksen yhteydessä.

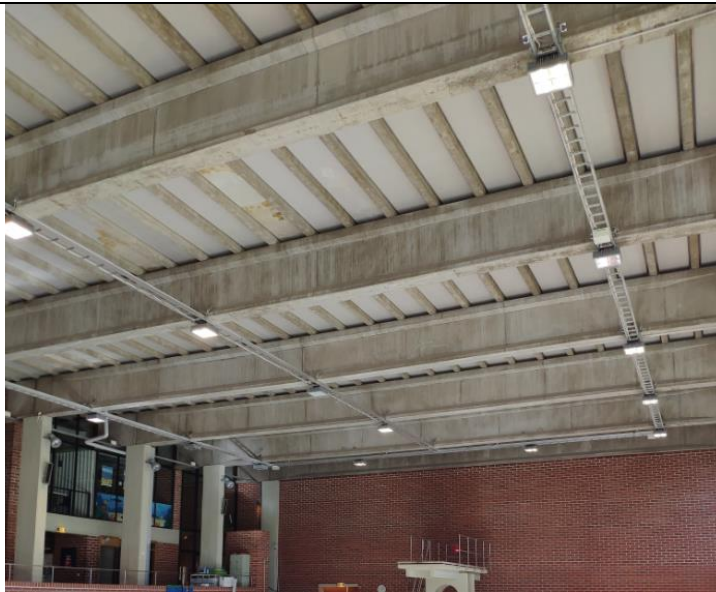
Allas osastolla useita toimimattomia valaisimia

- Korjataan/vaihdetaan allasosaston rikkinäiset LED-valaisimet
- Puretaan vanhat käytöstä poistuneet valaisinasennukset
- Normaalit huolto- ja kunnossapitotoimenpiteet.
- Uusitaan järjestelmän osat mahdollisen perusparannuksen yhteydessä.

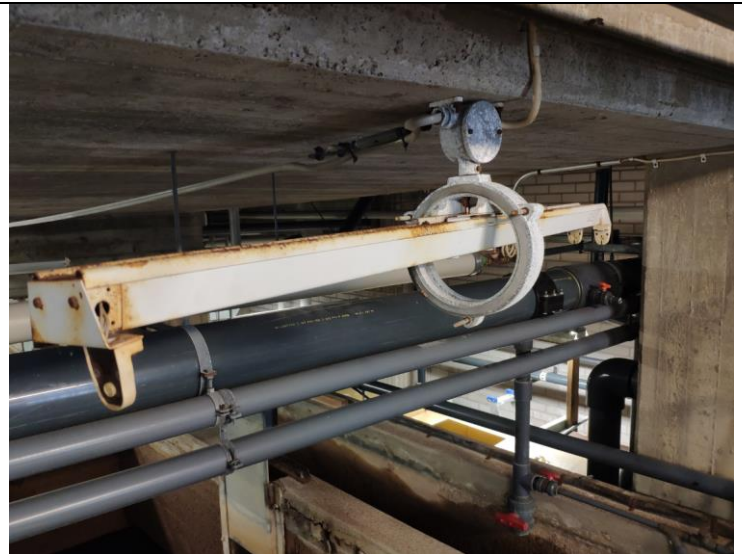
Käytöstä poistettu valaisin allaslaitetilassa

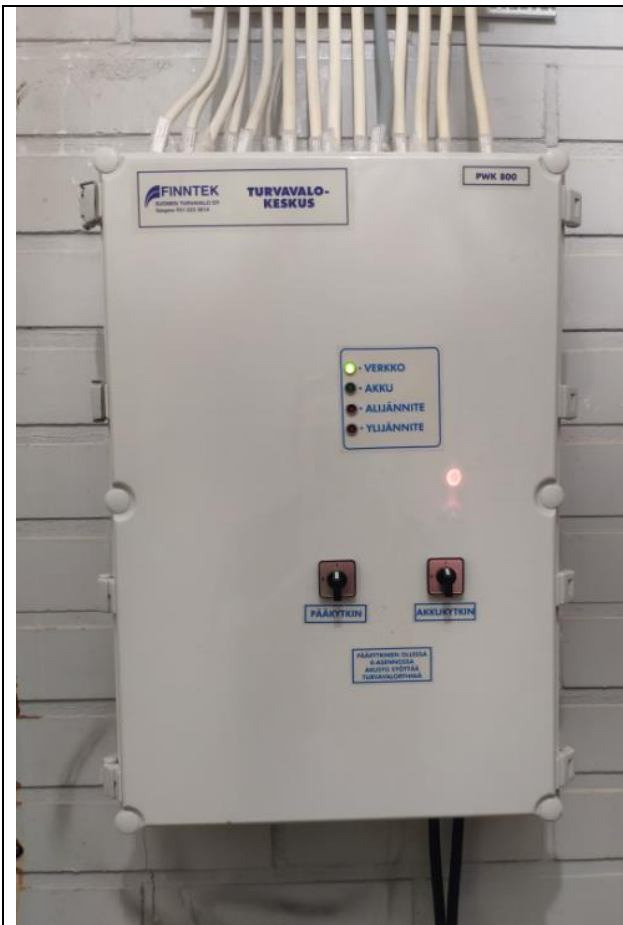
Keskus resonoi voimakkaasti akkukäytöllä

- Puretaan vanha turvavalokeskus
