TUTKIMUSSELOSTUS

KUUSANKOSKEN UIMAHALLI
UIMA-ALLASTILOJEN KOSTEUSRASITETTUIJEN
BETONIRAKENTEIDEN KUNTOTUTKIMUS

4.10.2021

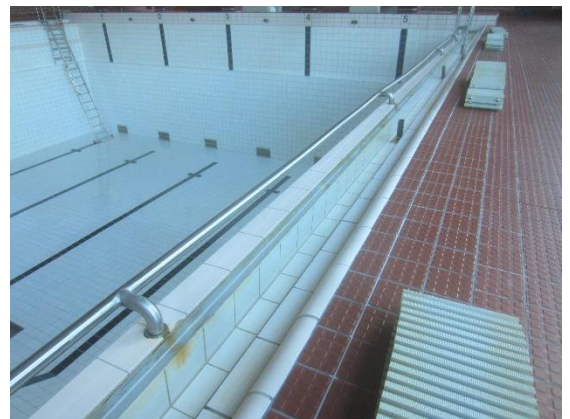
Kuva 12 Loiskekouruissa havaittiin vain yksittäisiä ruostejälkiä.

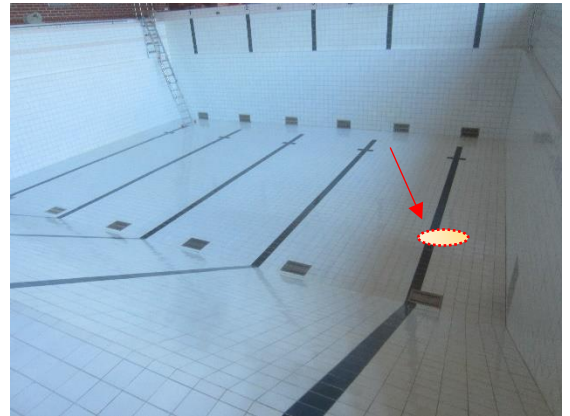
Kuva 14 Ainoa pieni kopaalue todettiin syvässä päädyssä matalan hyppyta-son edessä.

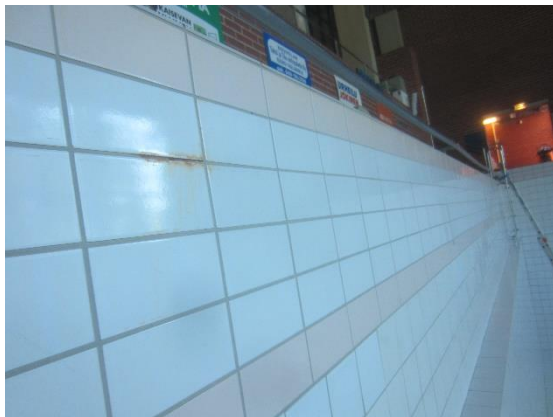
Kuva 15 Altaan seinässä yksittäinen ruoste-
valumajälki.

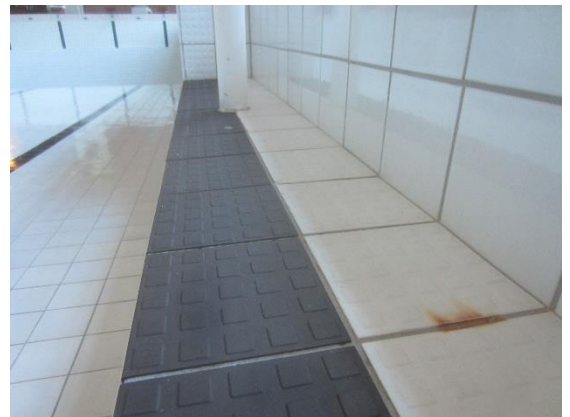
Kuva 16 Toinen ruoste jälki matalan pää-
dyn portaassa.

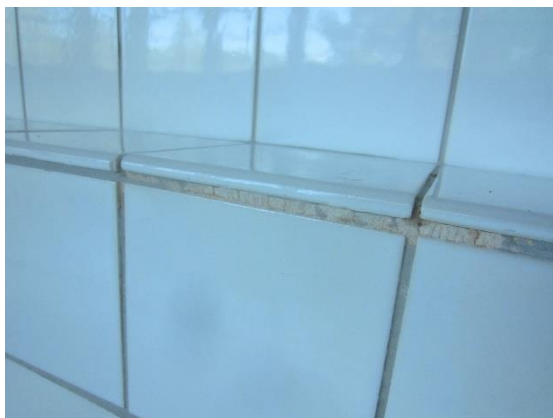
Kuva 17 Laattojen saumoissa todettiin
vain yksittäisiä saumojen vaurioita.

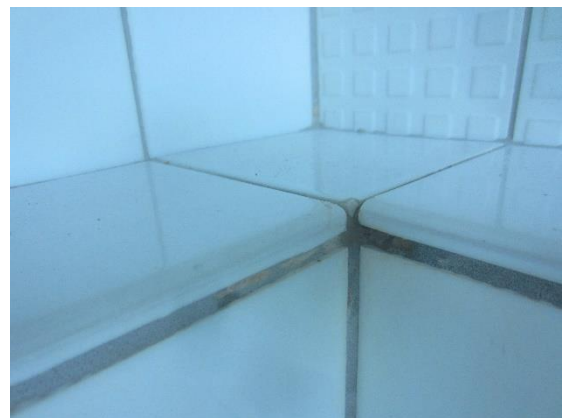
Kuva 18 Laattojen saumojen hyvin paik-
allista kulumaa.

Altaiden pintarakenteet ovat pääosin hyväkuntoisia, eikä pintarakenteiden pienet vauriot kuten laattasaumojen kuluminen aiheuta itsessään merkittäviä toimenpiteitä, vaan ne ovat kunnostettavissa huoltotoimenpiteillä.

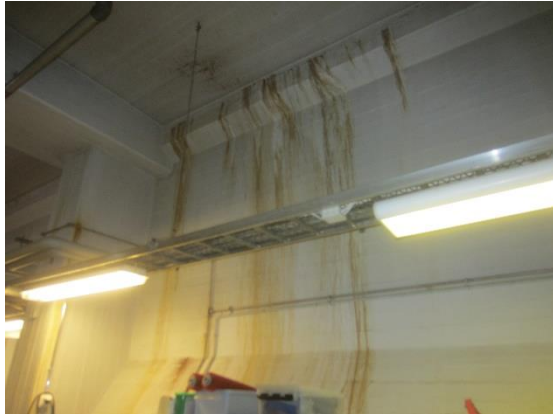
Altaan seinärakenteen ulkopinnassa (huoltokäytävien puolella) havaittiin vanhoja vuotojälkiä lähinnä altaan reunojen leukapalkkien ja niissä olevien liikuntasauvojen kohdilla. Kyseiset vuodot ovat tyypillisiä vanhoille uima-allasrakenteille. Vuotojäljet ovat vanhoja ja todennäköisesti peräisin ajalta ennen vuoden 1995 peruskorjausta. Tarkastushetkellä aktiivisia vuotojälkiä ei havaittu.

Kuva 19 Ison altaan ulkopuolelta oli havaittavissa vain vanhoja vuotojälkiä.

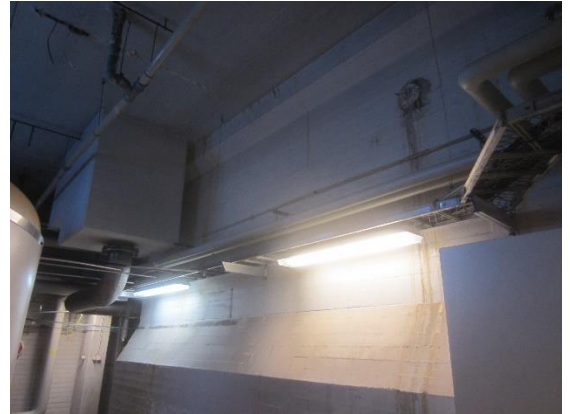
Kuva 20 Vanhoja vuotojälkiä lukuun ottamatta altaan seinät olivat huoltotilojen puolelta tyydyttävässä kunnossa.

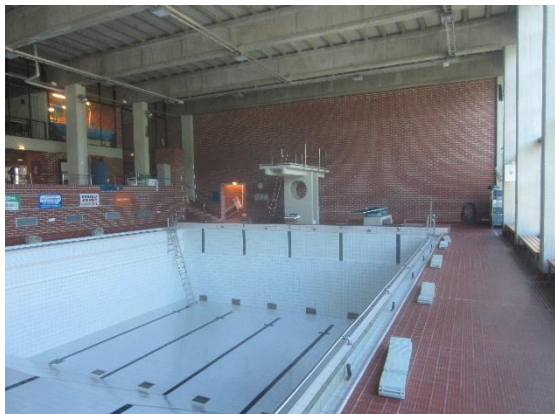
Kuva 34 Kopoa laatoitusta todettiin vain
yksittäisiä kohtia.

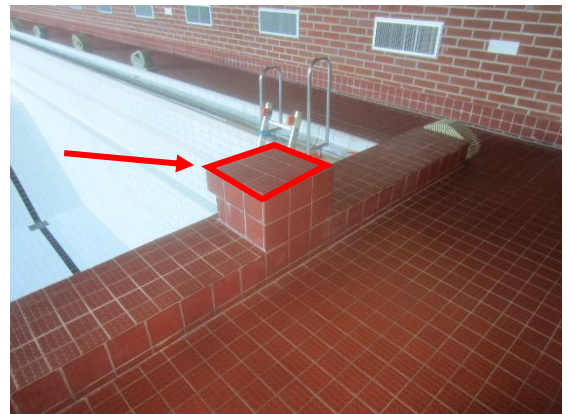
Kuva 35 Ison altaan 1. hyppypallin pin-
nassa on kopoa laatoitusta.

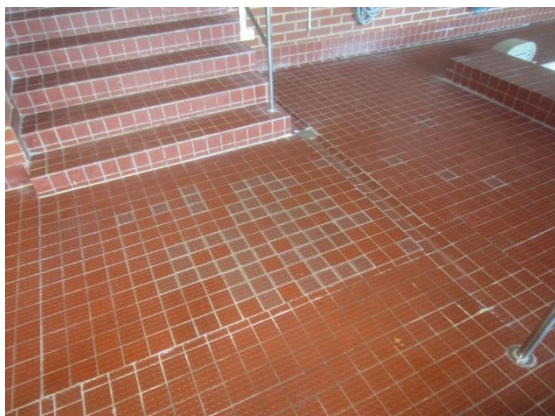
Kuva 36 Laatoituksia on uusittu paikalli-
sesti molemmilla allastasoilla.

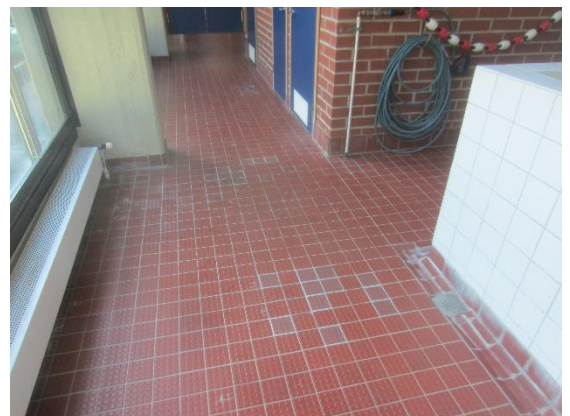
Kuva 37 Laatoituksia on uusittu paikalli-
sesti

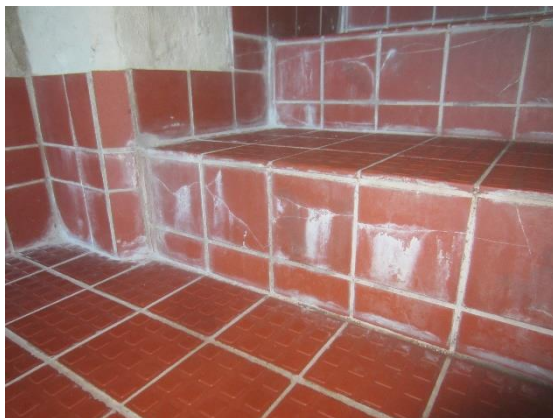
Laatoituksissa ei havaittu laajaa vaurioitumista. Ison altaan ja lasten altaan välisessä portaikossa todettiin portaiden laatoituksissa laattojen halkeilua ja näistä halkeamista on havaittavissa tapahtuneen kalkkivalumaa. Näiden vaurioiden lisäksi laatoitetuilla tasopinnoilla on paikallisesti nähtävissä myös laattojen pintojen kalkkeutumista. Kalkkeutumista on todettavissa lähinnä altaan läheisyydessä tai tasopintojen loiskevesikouruissa.

Kuva 40 Ison altaan ja lasten altaan välisessä portaikossa todettiin laattojen halkeilua.

Allashuoneiden tasopintojen pintarakenteet suositellaan uusittavaksi peruskorjauksen yhteydessä kauttaaltaan. Samassa yhteydessä rakenteen kosteusrasituksen keventämiseksi rakenteeseen suositellaan asentamaan vedeneriste.

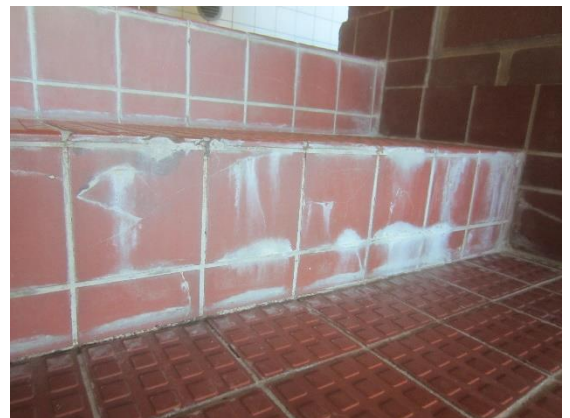
Kuva 41 Porraslaattojen halkeamista on nähtävissä kalkkivalumia.

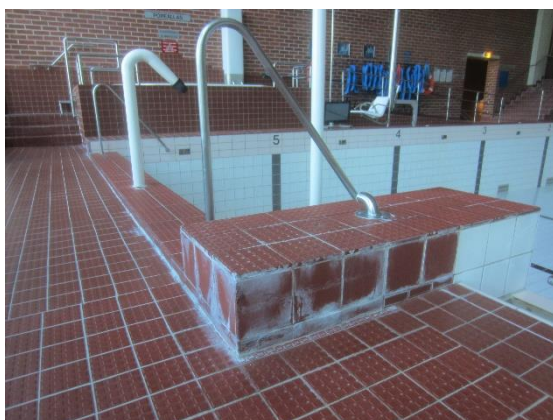
Kuva 42 Laatoitetuilla pinnoilla on nähtävissä paikallisesti pintojen kalkkeutumista.

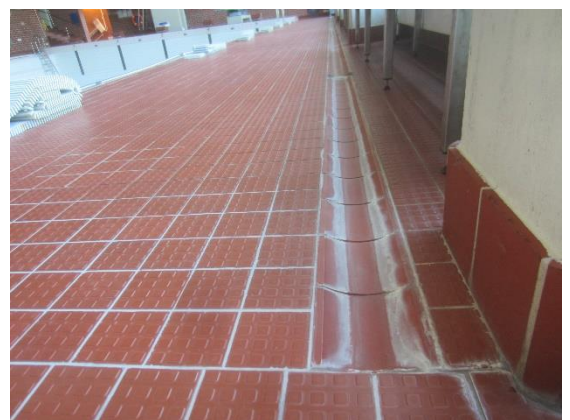
Kuva 43 Vesikourussa laattojen pintojen kalkkeutumista.

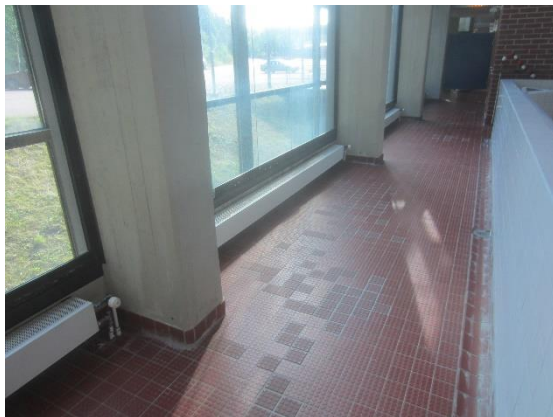
Lasten altaan viereisiä pilareita on tutkittu ennenkin ja niiden alaosissa on nähtävissä vanhoja vauriojälkiä, jotka on sittemmin korjattu.

Kuva 48 Lasten altaan viereisissä pilareissa on korjattu vanhoja vaurioita.

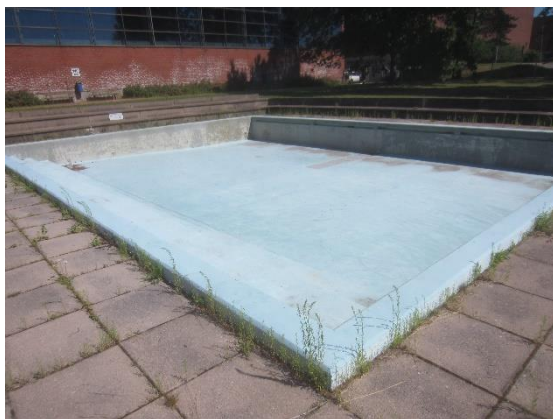
Altaan seinä- ja pohjapinnat ovat kuluneita ja seinien pinnoitteessa todettiin melko paljon verkkomaista halkeilua. Myös altaan pohjarakenteen pinnoitteessa todettiin pinnoitteen lohkeilua ja halkeilua. Altaan reuna-alueet ovat vanhentuneet ja kulkureiteillä kasvava laatoitusten ja rakenteiden saumojen raoista kasvillisuutta.

Kuva 52 Ulko-altaan pinnat ovat kuluneita

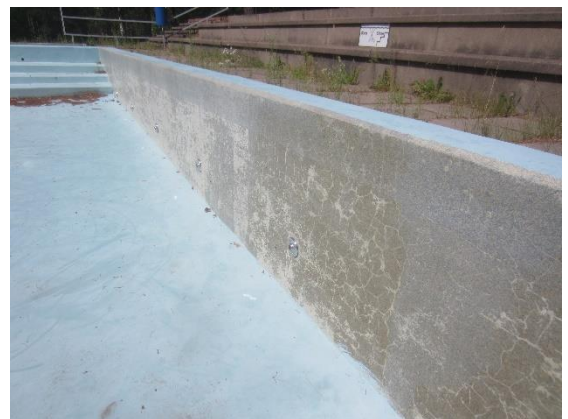
Kuva 53 Altaan seinäpinnoilla on nähtävissä verkkomaista halkeilua.

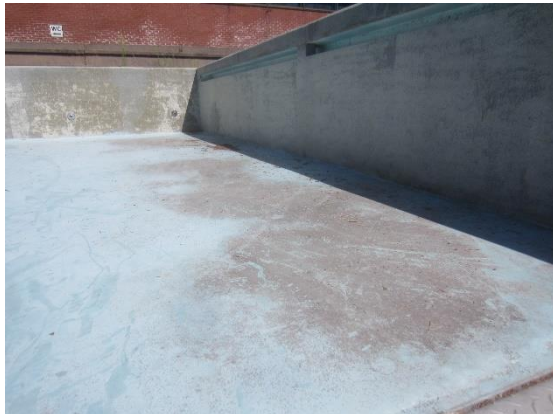
Kuva 54 Ulko-altaan pohjan pinnoitteet ovat kuluneet ja vaurioituneet.

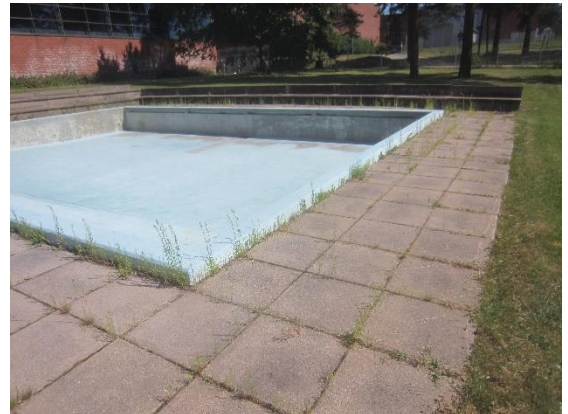
Kuva 55 Ulko-altaan reuna-alueet ovat vanhentuneita ja laatoitusten raoista kasvaa kasvillisuutta.

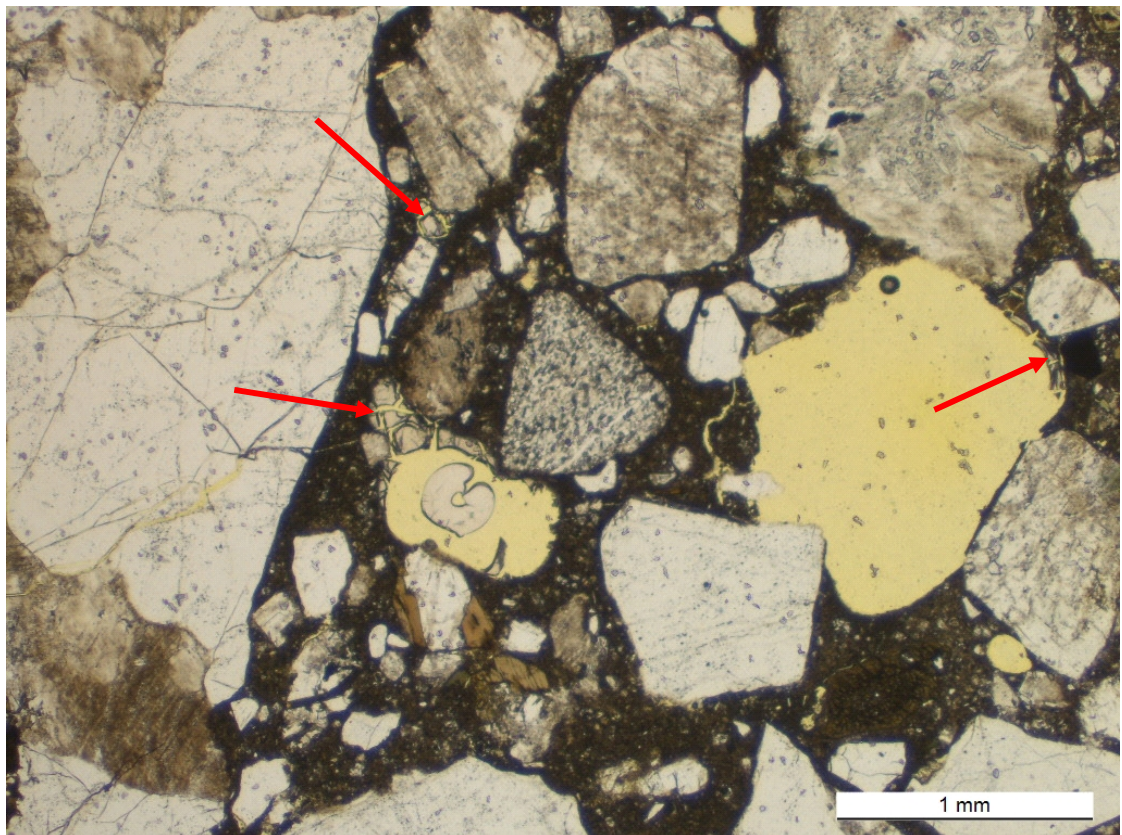
Lasten altaan seinän betonirakenteessa todettiin alkalikiviainesreaktio (AKR) yhden näytteen osalta (näyte AS7). Näytteen AS7 runkobetonissa todettiin kohtalainen AKR, joka ilmenee reaktiossa syntyvän AKR-geelin kohtalaisena saostumisena neljään tiivistyshuokoseen sekä kiviainesrakeiden tartuntarajapintoihin. Betonissa on kaksi lievää-kohtalaista kiviainesrakeita rikkovaa halkeamaa. Muissa altaiden betoninäytteiden huokosissa ei todettu merkkejä alkalikiviainesreaktiosta.

Kuva 1. Näyte AS7, uima-altaan seinä. Runkobetonin mikrorakenne tasopolarisoidussa va-
lossa. Kiviaines näkyy vaaleina rakeina, sideainematriisi ruskeana ja huokokset keltaisena. Huo-
kosten reunamilla on vaalean harmaana näkyvää AKR:n aiheuttamaa AKR-geeliä (nuolet).

Havaitut vauriot voidaan pääosin korjata siten, että vaurion aiheuttama mekanismi estetään tai pysäytetään esimerkiksi rakenteen rasiustasoa alentamalla, ja näin voidaan jatkaa rakenteen käyttöikää. Näin voidaan toimia myös havaitun alkalikiviainesreaktion osalta.

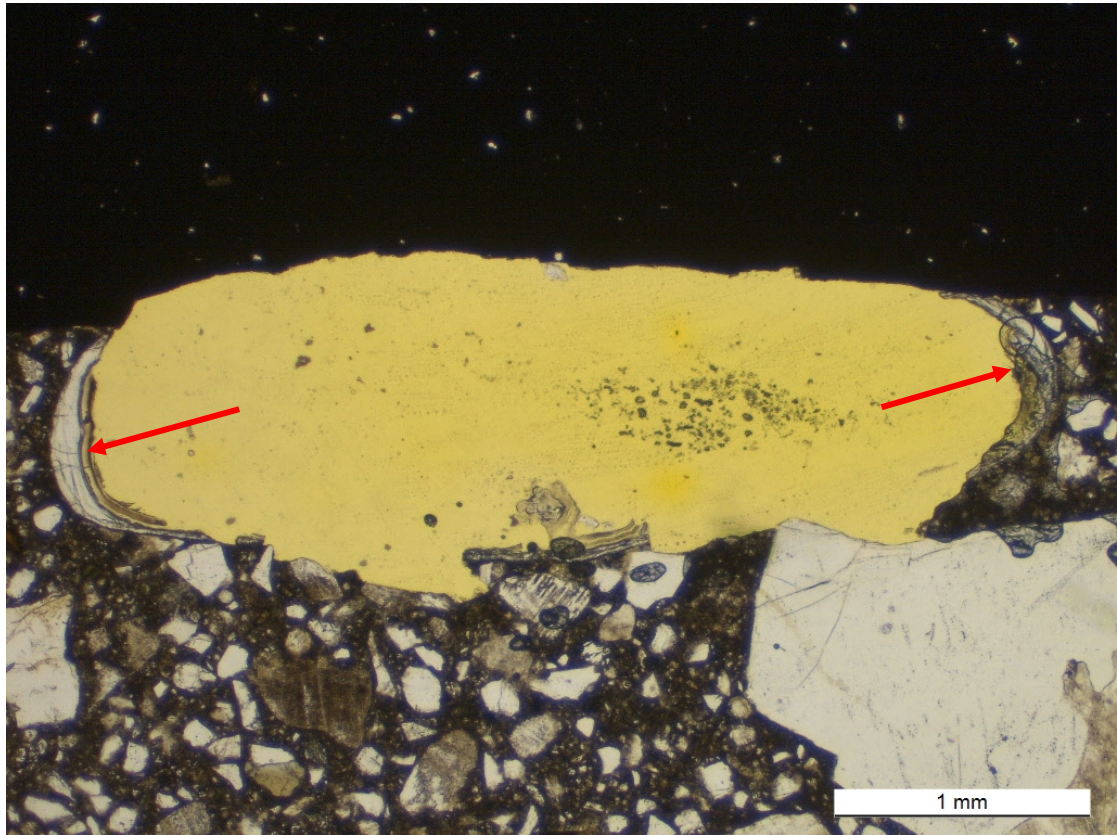
Keraamisen laatan ja kiinnityslaastin tartuntarajapinnan huokosiin todettiin olevan saostuneena yhdessä näytteessä vähän AKR-geeliä. Keraamisen laatan ja kiinnityslaastin välinen tartunta on pääosin tiivis. Kiinnitys- ja oikaisulaastien välinen tartunta on avoin johtuen kasautuneesta tiivistysilmasta. Yksittäiset laattojen irtoamiset ja portaikossa havaittu laattojen halkeiluvauriot voivat olla seurausta tästä laatan ja oikaisulaastin välisestä alkalikiviainesreaktiosta, mutta tämä ei aiheuta suurta riskiä tasopinnoille. Koko rakennuksen käyttöajan aikana AKR:n osuus vaurioihin on selvästi ollut vähäinen.

Kuva 2. Näyte LA4, lattia. Kiinnityslaastin mikrorakenne tasopolarisoidussa valossa. Keraaminen laatta näkyy kuvassa mustana (kuvan yläosa), kiviaines näkyy vaaleina rakeina, sideainematriisi ruskeana ja huokokset keltaisena. Keraamisen laatan ja kiinnityslaastin väliseen huokosen reunamille on saostunut vaalean harmaana näkyvää AKR:n aiheuttamaa AKR-geeliä (nuolet).
