Kuntoarvio RS¹⁵

Rakennustekniikka, LVI- ja sähköjärjestelmät

Kouvolan kaupunki/ Tasankotie 6

Tarkastuspäivä 4.10.2023 | Raportointipäivä 15.11.2023

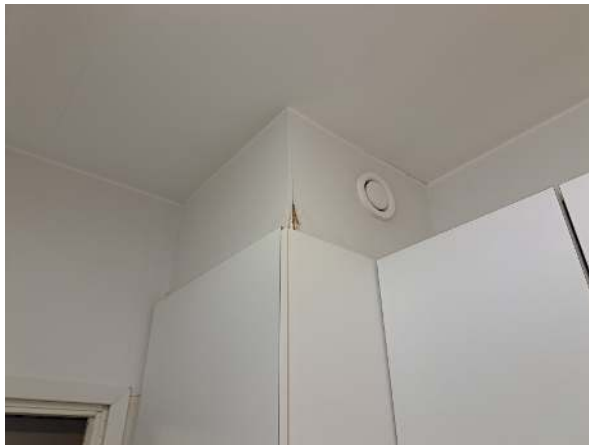
Mäyrien wc-tilan hormin yläosassa vanhat kosteusjäljet.

1. Mäyrien wc-tilan hormin yläosassa vanhat kosteusjäljet.

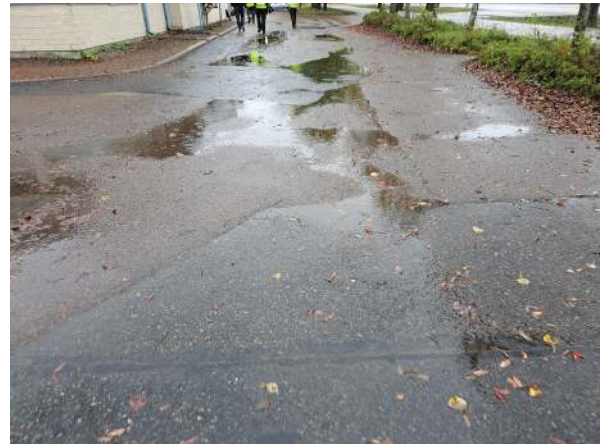
Piha-alueen päällysrakenteissa on havaittavissa merkittäviä vaurioita, jonka takia asfalttialueille muodostuu lammikoita. Betonikiveykset ovat vielä pääosin kunnossa, mutta niitä kannattaa korjata, kun vierustat kaivetaan auki. Päällysrakenteet asfalttialueilla suositellaan uusimaan, samalla voidaan parantaa pintavesien ohjauksia.

14. Pihapäälysteissä on havaittavissa painumaa.

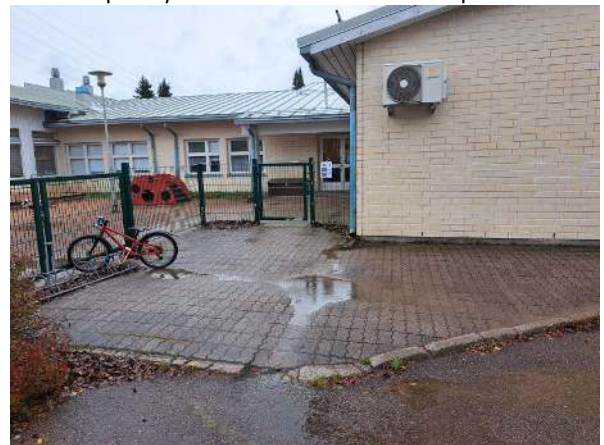
16. Kivetyksiä, jossa painumaa.

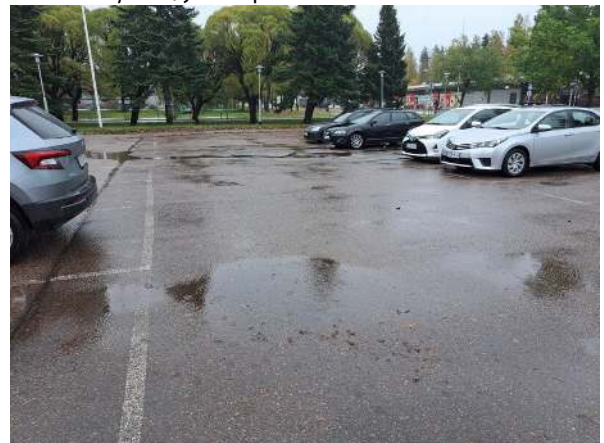
18. Pihapäälysteissä on havaittavissa painumaa.

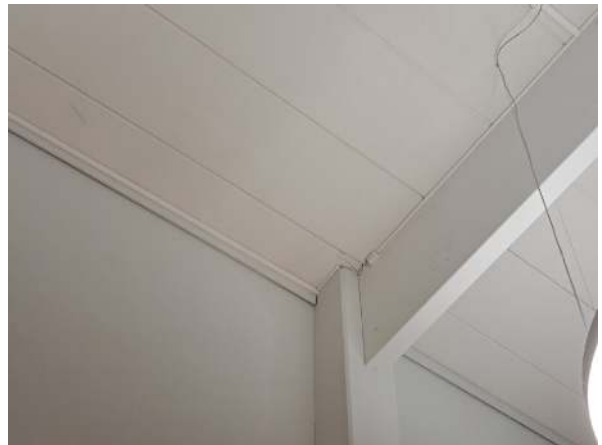
32. Siporex -laatan halkeama nurkassa kirjaston osalla.

- Suositellaan siporex- laattojen vaurioiden tarkempaa arvioimista, jonka perusteella arvioidaan jatkotoimenpiteet.

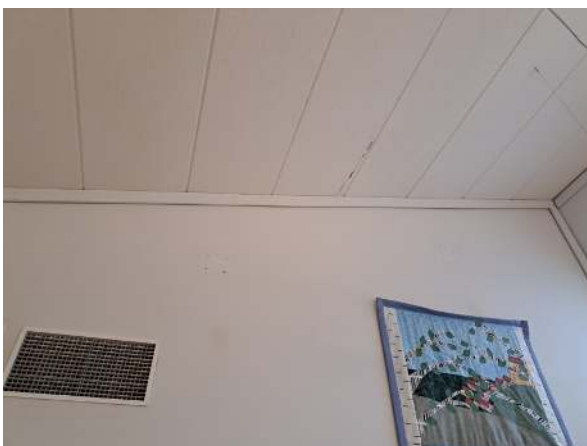
33. Siporex -laatan halkeama nurkassa kirjaston osalla.

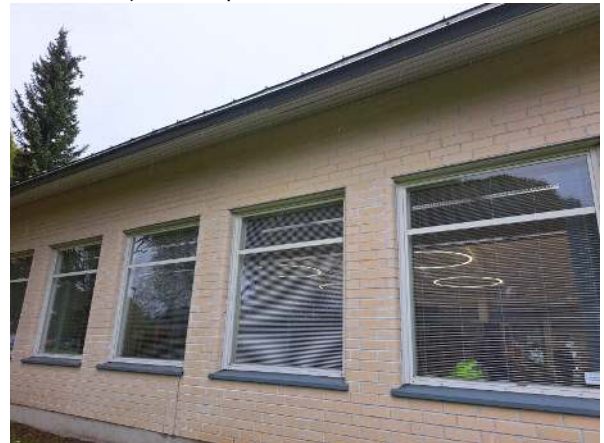
38. Kuvaa julkisivuista ja räystästä. Osin räystäslaudat huonosti kiinni.

- Julkisivun elastisten saumojen uusiminen.
- Julkisivun puuosien huoltomaalaus ja lahovaurioiden korjaaminen.

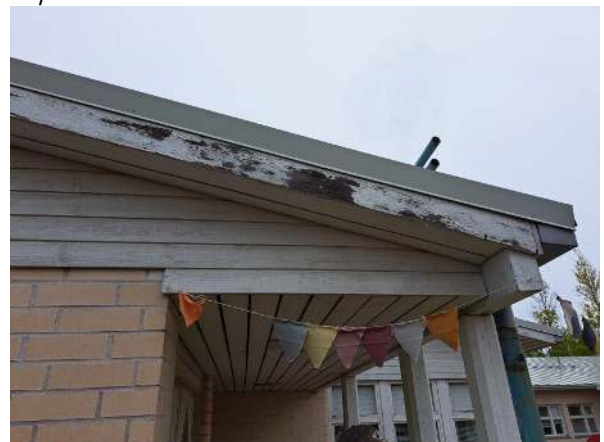
40. Päiväkodin osalla räystäässä vaurioita.

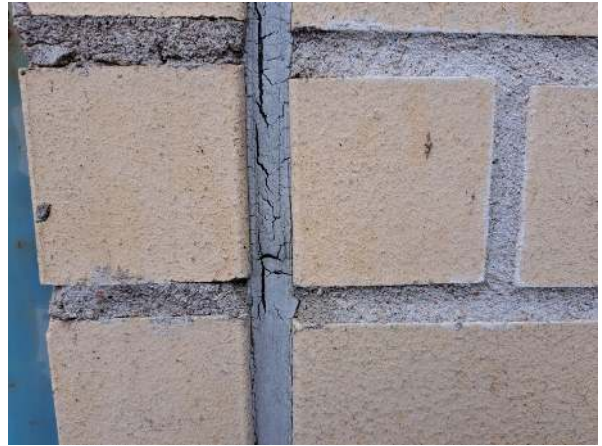
42. Elastisissa saumoissa vaurioita.

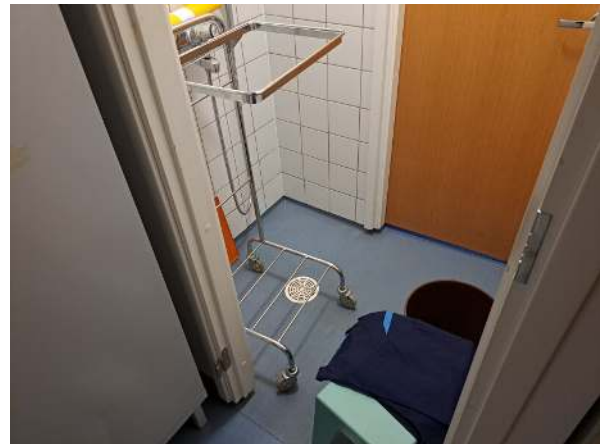
Pesutilojen roiskevesialueiden pintarakenteet ovat saavuttaneet teknisen käyttöikänsä ja pintojen kautta voi päästä kosteusrasitusta rakenteisiin. Niitä ei tulisi käyttää.

86. Pesutila hammashoitola henk.kunta.

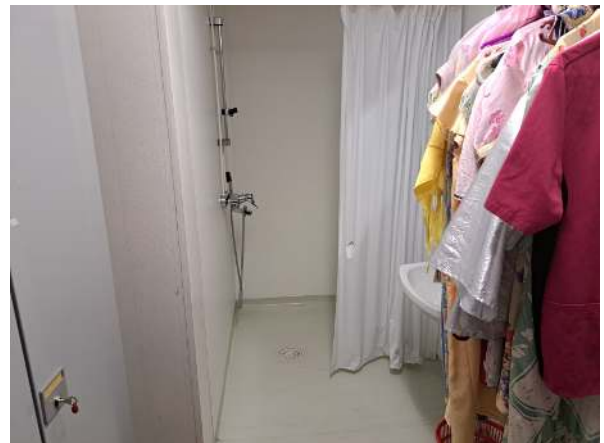
88. Pesutila päiväkodin henk.kunta.

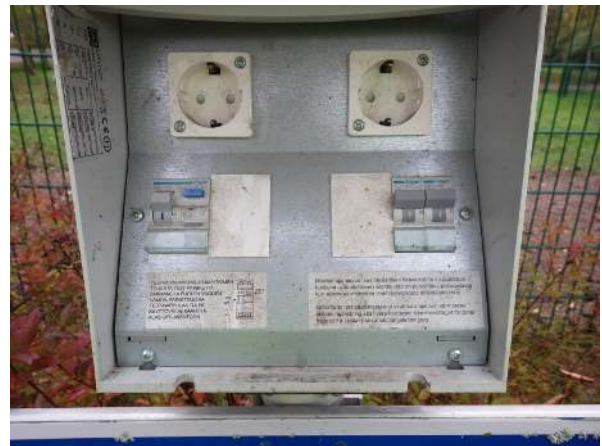
124. Uusittu autolämmityspistorasia (kannet tulisi pitää aina lukittuina).

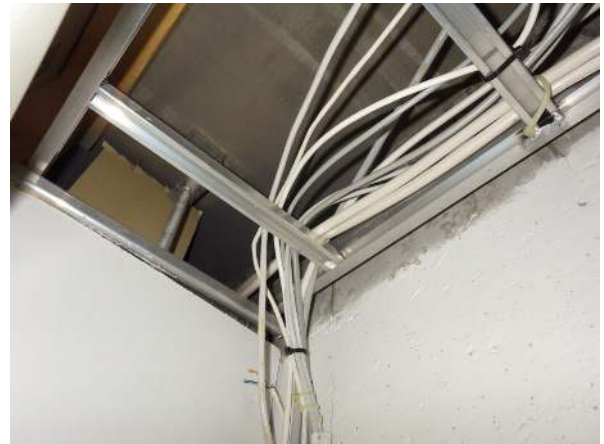
134. Tiivistämättömiä kaapeliläpivientejä...

135. ...pääkeskuskaapissa.
