# Kuntoarvio RS<sup>15</sup>

Rakennustekniikka, LVI- ja sähköjärjestelmät

**Kouvolan kaupunki/ Tasankotie 6**

Tarkastuspäivä 4.10.2023 | Raportointipäivä 15.11.2023

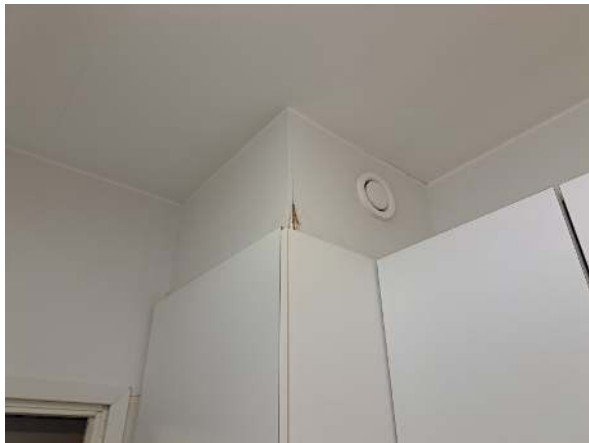
Mäyrien wc-tilan hormin yläosassa vanhat kosteusjäljet.

1. Mäyrien wc-tilan hormin yläosassa vanhat kosteusjäljet.

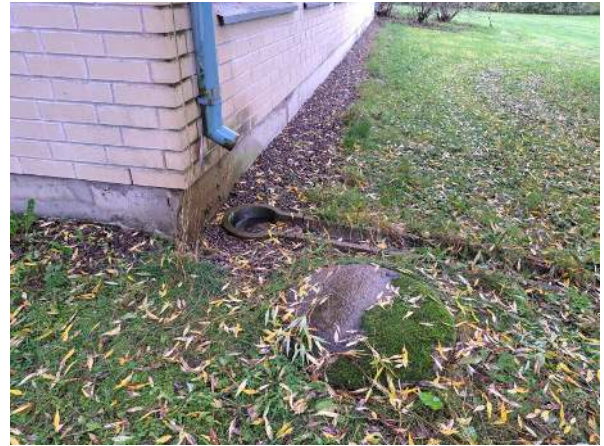
5. Vierustaa ja kattovesien ohjausta takaosalla rakennusta. Nurkalla myös salaojakaivo.

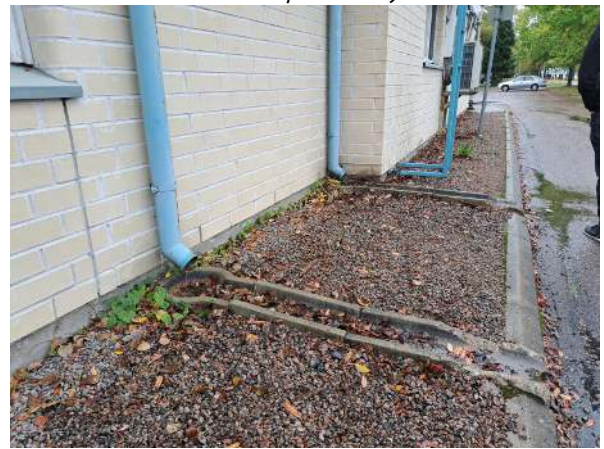
7. Vierustaa ja kattovesien ohjausta kadun puolella.

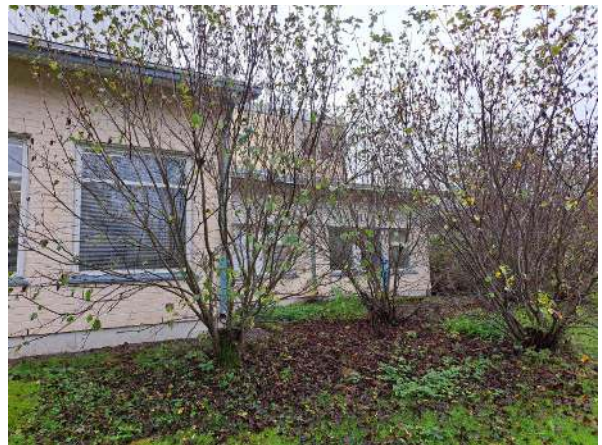
Vierustoilla on kasvillisuutta ja puita lähinnä takaosalla rakennusta. Kasvit lisäävät rakenteiden kosteusrasitusta, heikentävät kuivumista ja puiden juuret saattavat tukkia salaojia. Vierustoilla seinärakenteiden välittömässä läheisyydessä kasvava kasvillisuus suositellaan poistamaan sekä suorittamaan lähellä kasvavan puuston harvennuksia, tarvittavin osin. Vierustat tulee joka tapauksessa poistaa kasvillisuudesta salaojien uusimisen yhteydessä.

12. Kasvillisuus on liian lähellä rakenteita.

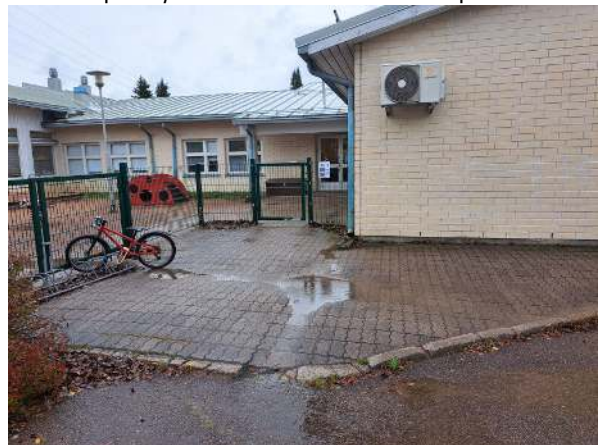
Piha-alueen päällysrakenteissa on havaittavissa merkittäviä vaurioita, jonka takia asfalttialueille muodostuu lammikoita. Betonikiveykset ovat vielä pääosin kunnossa, mutta niitä kannattaa korjata, kun vierustat kaivetaan auki. Päällysrakenteet asfalttialueilla suositellaan uusimaan, samalla voidaan parantaa pintavesien ohjauksia.

16. Kivetyksiä, jossa painumaa.

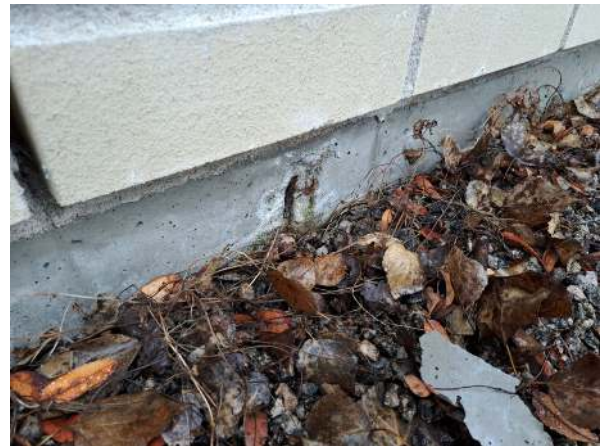
Sokkelirakenteissa on havaittavissa pinnoitteiden irtoilua ja raudoitteiden ruostumista. Perustusrakenteissa ei havaittu tarkastuskäynnin aikana rakenteellisesti korjausta vaativia vaurioita tai puutteita.

28. Raudoituksia näkyvissä.

- Sokkeleiden paikkakorjaus.
- Perusmuurien ulkopuolisen kosteuseristeen asentaminen (sis. salaojien uusimiseen).

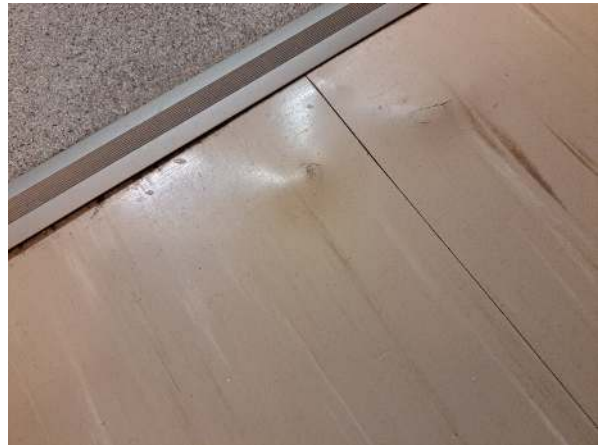
30. Maanvastainen alapohjarakenne. Paikoin lattioissa kohoumia.

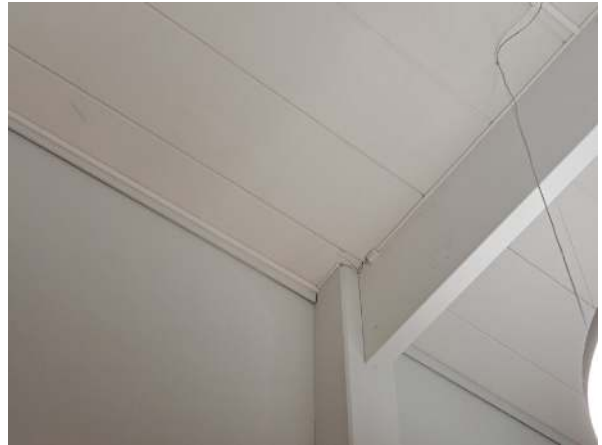
32. Siporex -laatan halkeama nurkassa kirjaston osalla.

- Suositellaan siporex- laattojen vaurioiden tarkempaa arvioimista, jonka perusteella arvioidaan jatkotoimenpiteet.

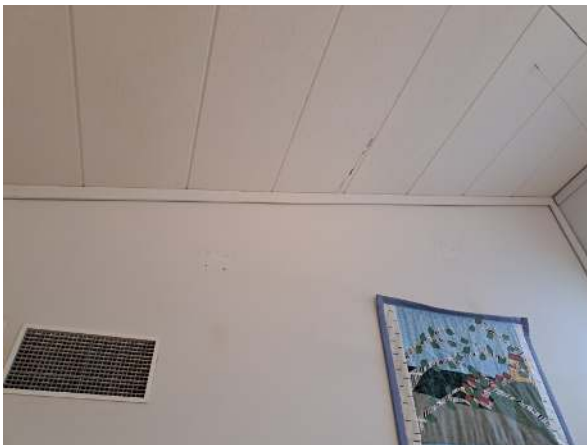
33. Siporex -laatan halkeama nurkassa kirjaston osalla.

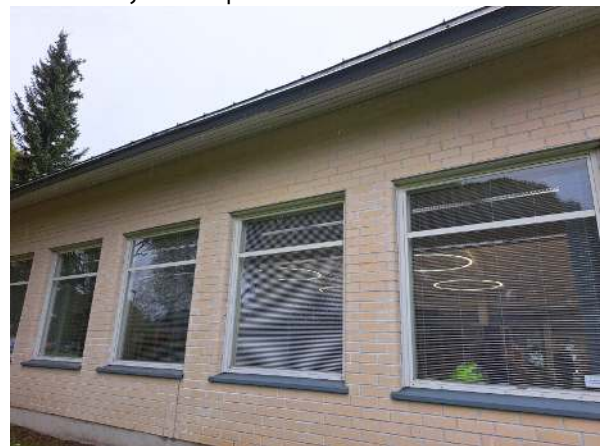
38. Kuvaa julkisivuista ja räystästä. Osin räystäslaudat huonosti kiinni.

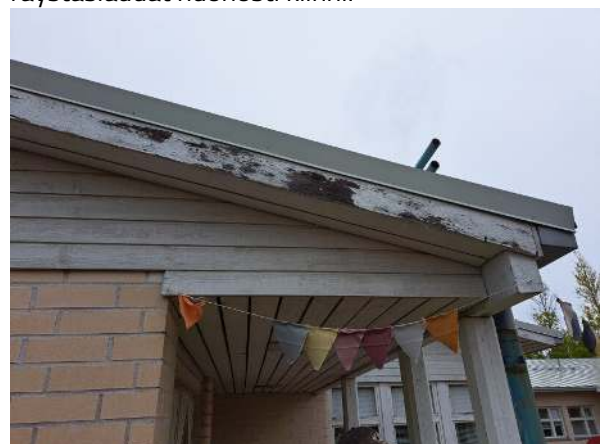
40. Päiväkodin osalla räystäässä vaurioita.

- Julkisivun elastisten saumojen uusiminen.
- Julkisivun puuosien huoltomaalaus ja lahovaurioiden korjaaminen.

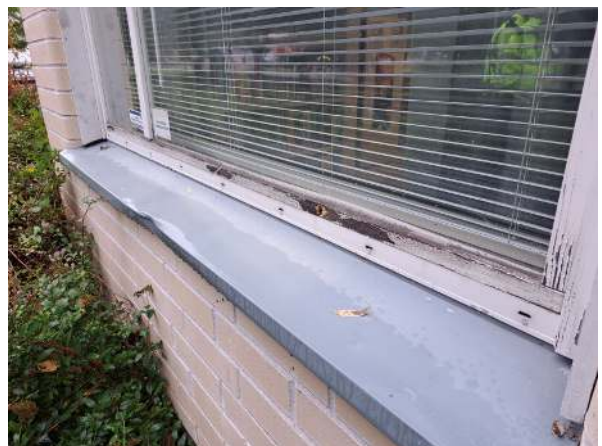
Ikkunoiden vesipeltien kallistuksissa on osin puutteita. Pellitykset suositellaan uusimaan. Vesipeltien reunojen tiivistykset ovat puutteelliset. Aiemmin ikkunoiden osalla on havaittu epätiiveyttä. Ikkunoiden kunto on tyydyttävällä tasolla. Ikkunoissa esiintyy maalipintojen haalistumista ja osin käyntiongelmia. Puuosissa ei kuitenkaan havaittu vielä laajoja merkittäviä vaurioita. Ikkunoita suositellaan kunnostamaan jakson aikana mm. huoltomaalauksilla, tiivistyskorjauksilla, lukitusten öljyämällä sekä tarvittavilla käyntisovituksilla.

44. Vesipeltien kallistuksissa havaittiin osin puutteita. Ulkopinnat ovat kuluneita.

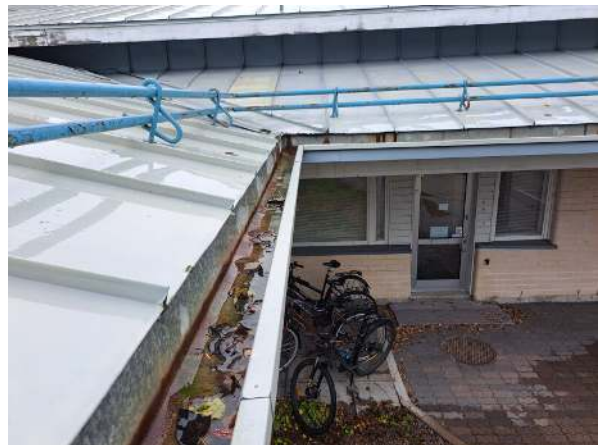
58. Vesikourua ja lumiestettä. Havaittavissa ruostetta.

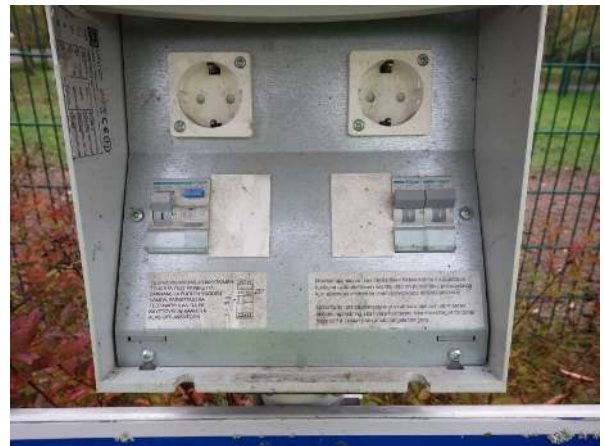
124. Uusittu autolämmityspistorasia (kannet tulisi pitää aina lukittuina).
