# KUNTOARVIO

## Rakennustekniikka, LVI- ja sähköjärjestelmä

**Kouvola kaupunki / Sippolan koulu**  
**Sippolantie 1**  
**46710 SIPPOLA**

**Raportointi**  
**26.4.2024**

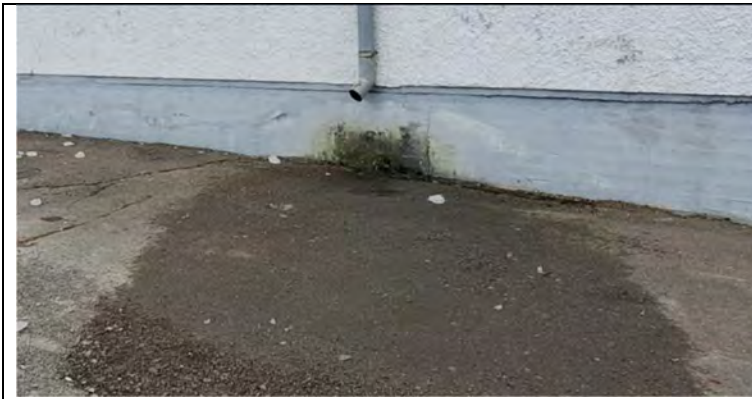
jolloi vedet valuvat alapihalle. Roiskeveesisitä muodostuu kuitenkin kosteusrasitusta sokkelipinnalle.

Päiväkodin ja pääkoulun etupihan osalla sadevedet on ohjattu syöksytorstista suoraan asfalttipinnalle

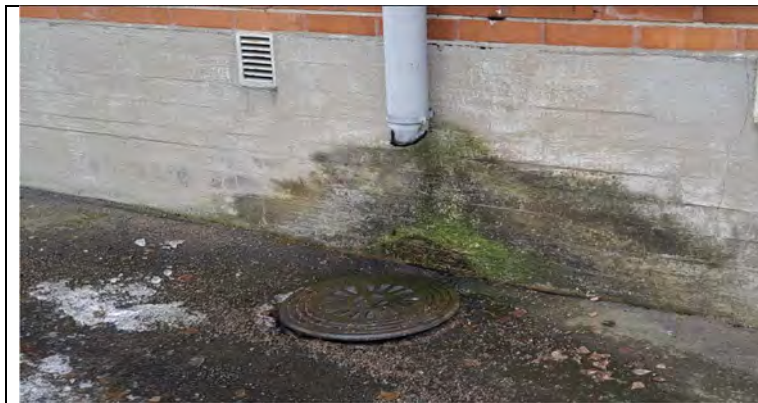
- Päiväkodin takapihan osalla sadevedet on ohjattu syöksytorstista rakennuksen vierustalla oleviin pihakaivoihin, suoran syöksytorven korkeus pihakaivon kanneta aiheuttaa veden roiskumista, jollin osa roiskeista kohdistuu sokkelirakenteeseen ja osa roiskuu asfalttipinnalle. Kyseisellä alueella maanpinta viettää rakennukseen päin / rakennuksen päätyjen osalla maanpinta viettää rakennuksesta poispäin. Takapihan osalla sadevesien ohjauksesta kohdistuu sokkelirakenteeseen ulkopuolista kosteusrasitusta.

Roiskeveesisitä aiheutuu sokkelirakenteeseen ulkopuolista kosteusrasitusta.

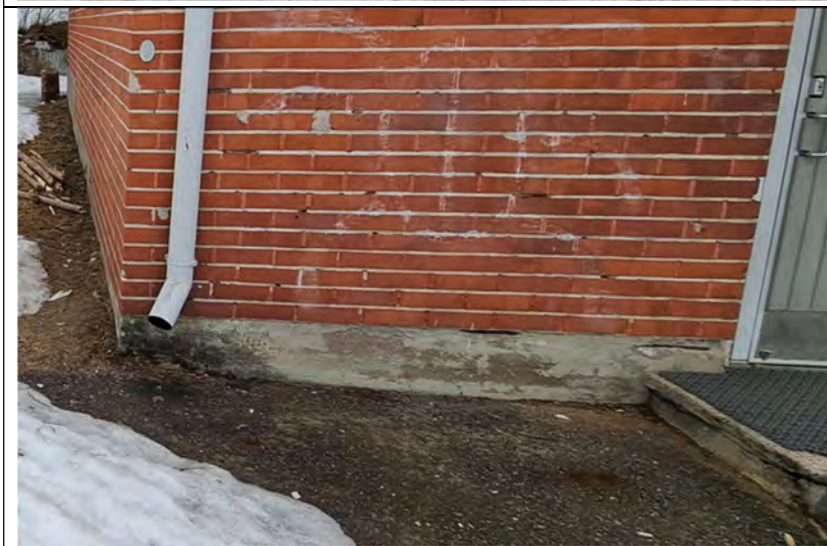
Sadevesien ohjauksen puutteellisuuden vuoksi sokkelirakenteeseen kohdistuu ulkopuolista kosteusrasitusta.

- Laajempi kosteuskartoitus sokkelirakenteeseen ja siihen liittyviin alapohjarakenteisiin
  - kuorimuurin välitilan tarkistukset varsinkin tiloista, joissa oleskellaan enemmän
- Sokkelin ulkopinnan huoltokorjaukset
- Sokkelin vedeneristyksen tarkistukset

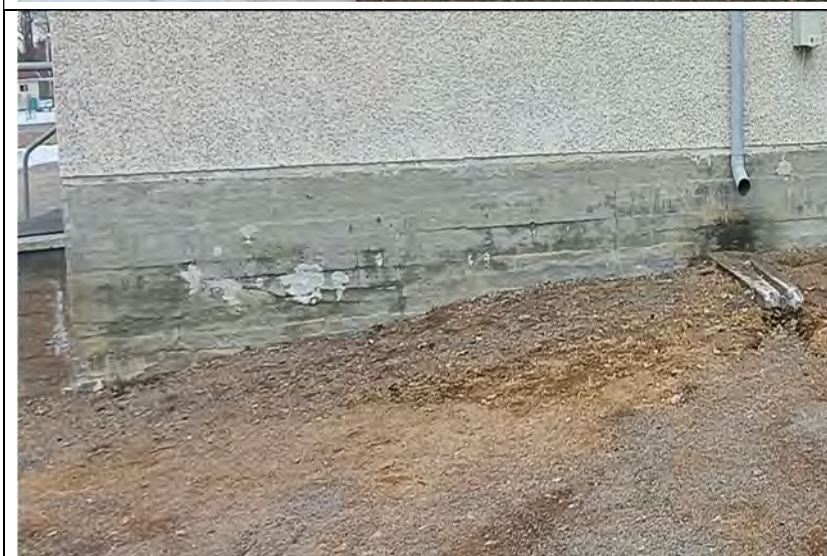
Sokkelirakenteen maali-pinnan "hilseilyä"

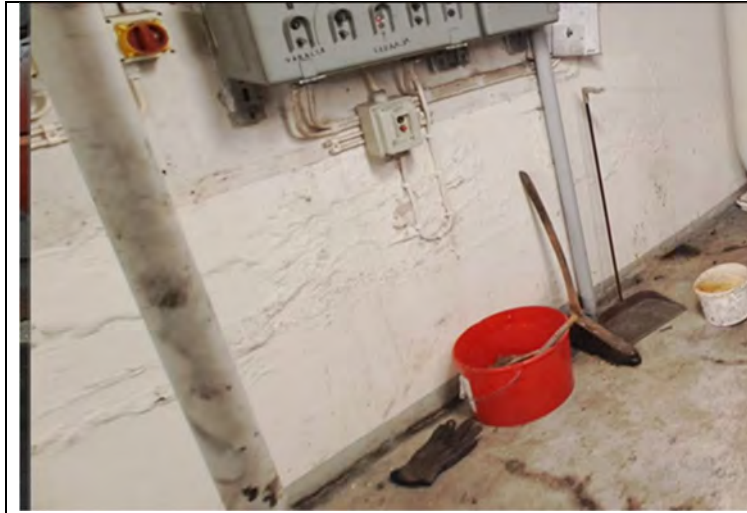
Maanvastaisten sokkelirakenteiden osalla on rakennuksen sisäpuolelle muurattu ns. kuorimuri. Lämmönjakohuoneen osalla kuorimuurin pinnalla on kosteuden aiheuttamia maalin pullistumia ja maalipinnan hilseilyä. Kyseisillä alueilla pintaindikaattorinarvot ovat koholla. Muualla kuorimuurin alueella ei havaittu mainittavaa poikkeamaa rakenteiden pinnalla.

Lämmönjakohuoneen maanvastaisella ulkoseinällä on kosteuden aiheuttamia maalin pullistumia ja maalipinnan hilseilyä

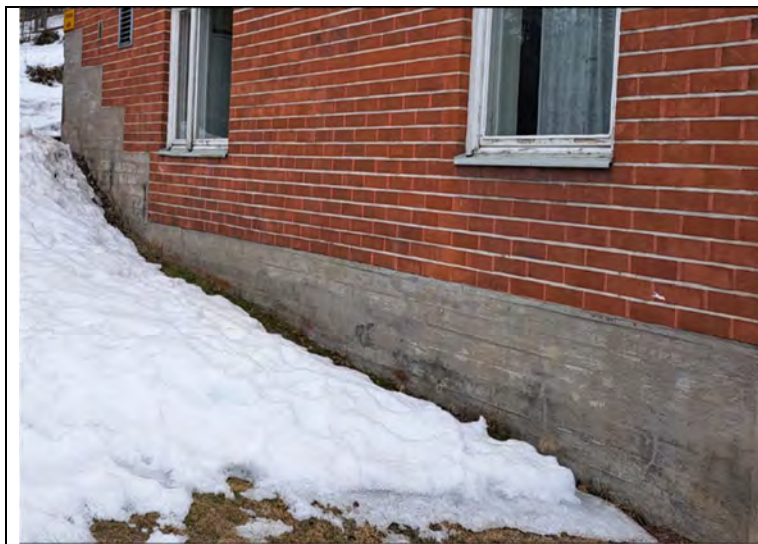
Ulkopuolella kaikkien rakennusten osalla sokkelien maalipinnassa on laajalla alueella ”hilseilyä”. Sokkelirakenteen raudoitus on tullut paikoitellen esille. Rakenteen sisällä oleva rauditus on ruostunut, jolloin korrosio on murtanut raudoituksen suojabetonikerroksen. Sokkelirakenteeseen kohdistuu ulkopuolista kosteusrasitusta sokkelin vierustan puutteellisen sadevesien ohjauksen vuoksi.

Sokkelipinnalla on maalipinnan hilseilyä

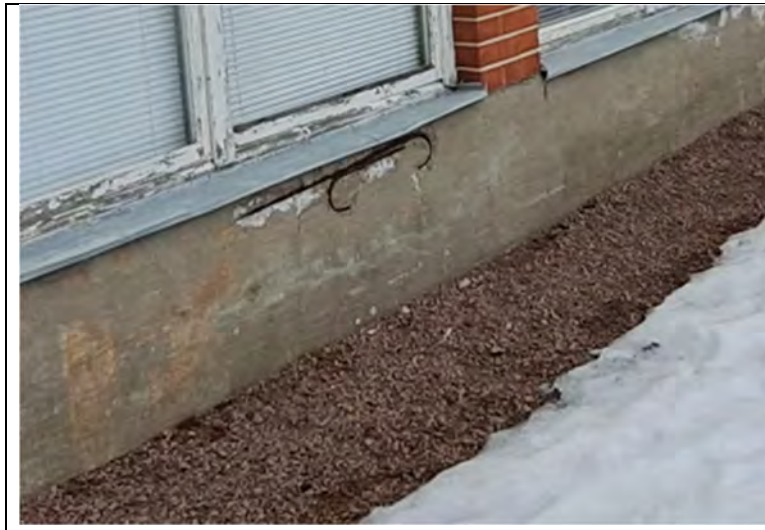
Raudoitus on ruostunut ja lohkaisut suojabetonikerroksen irti.

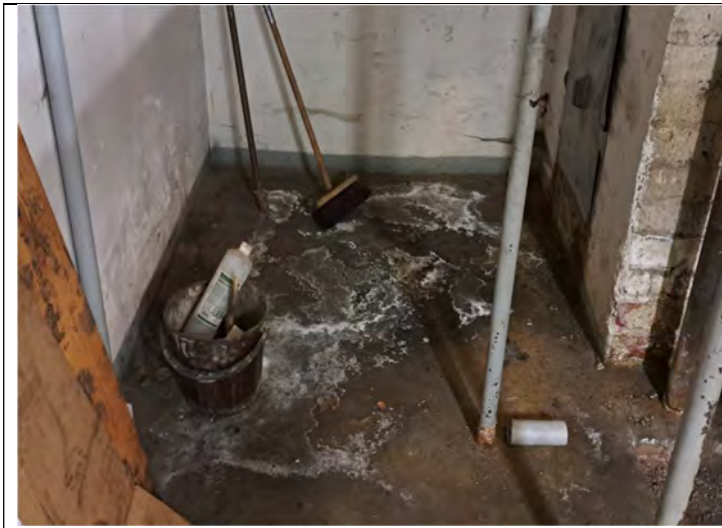
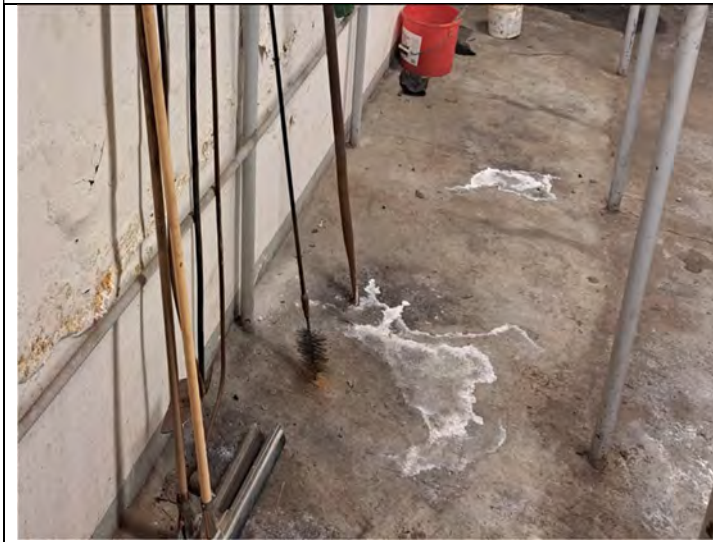
Lämmönjakohuoneen alueella alapohjarakenteen korkeusasema on n. 2 m alempana kuin muualla kellarikerroksessa. Alemman lattiapinnan osalla pintaindikaattorin arvot ovat koholla ja lattialla on valumajälkiä.

Lämmönjakohuoneen lattiapinnalla kosteuden aiheuttamia valuma jälkiä

- Keittiön sosiaalityötilojen, kellarin ja liikuntasalin varaston muovimatton poistaminen, rakenteen tarkempi kosteuskartoitus, tarvittava koneellinen kuivaus ja lattiapinnoitteen uusiminen
- Lämmönjakohuoneen alapohjarakenteen puhdistus, tilan käyttö huomioiden laajemat korjaustoimenpiteet harkinnanvaraisia.
- Sisääntuloaulan osalla maanvaraisen alapohjarakenteen tarkistus (täyttömateriaali ja sen tiiveys) Huom. lattiapinnoite/matoliima sisältää todennäköisesti asbestia
- Tarkastuksen jälkeen painuman korjaus
- Kanaalin luukkujentiivistys ja alipaineistuksen suunnittelu

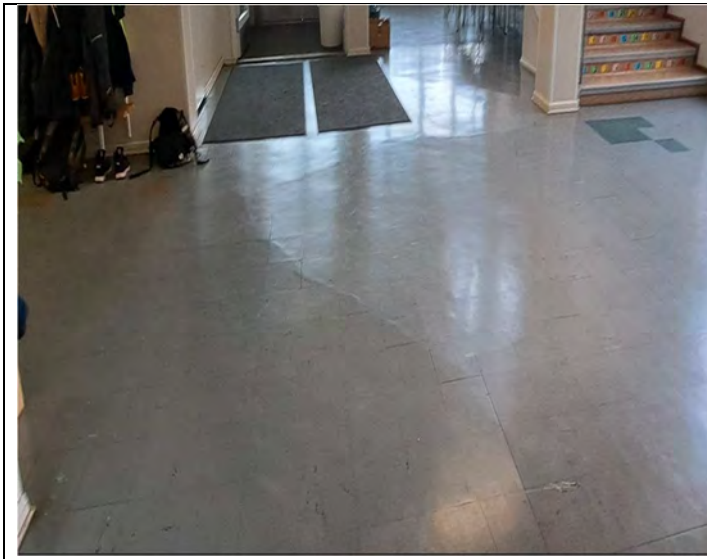
Lattiapinnoitteena on käytävällä muovilaatta ja luokkahuoneissa muovilaatta / muovimatto. Lattiapinnoilla ei pintaindikaattorin arvoissa ollut mainittavaa poikkeamaa. Sisäänkäynnin kohdalla lattiapinnalla on halkeama, jonka muoto kulkee rakenteen alla kulkevan putkikanalin linjan mukaisesti.

Sisäänkäynnin kohdalla lattiapinnalla on halkeama,

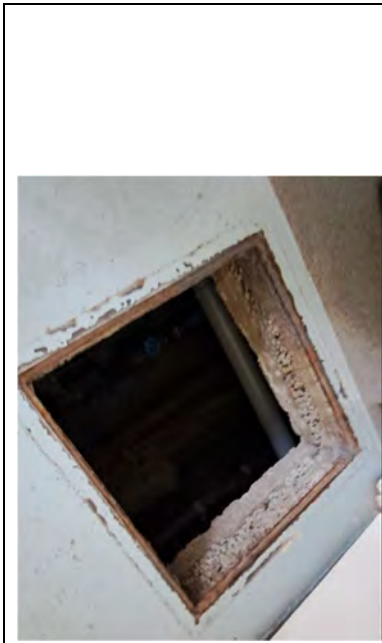
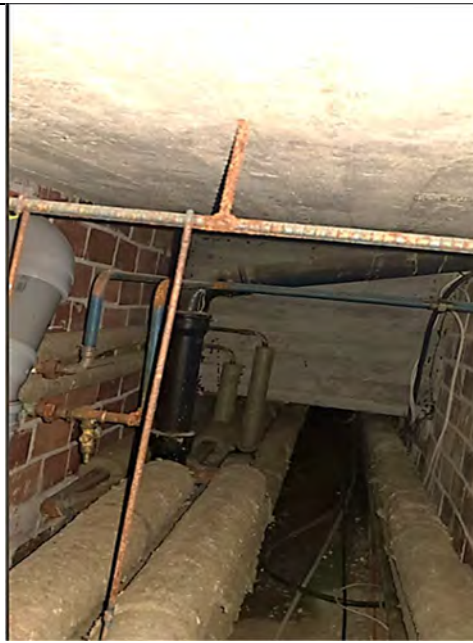
Kellarin käytävän, sisääntuloaulan, liikuntasalin ja päädyssä olevan sosiaalitilojen osalla kulkee alapohjarakenteessa lämmönjakohuoneesta päiväkodille putkikanaali. Sosiaalitilojen käytävällä on tiivistämätön tarkistusluukku kanaaliin. Sosiaalitiloissa on aistitavissa putkikanaalin ominaisuus.

Putkikanaalin tiivistämätön luukku ja putkikanaali

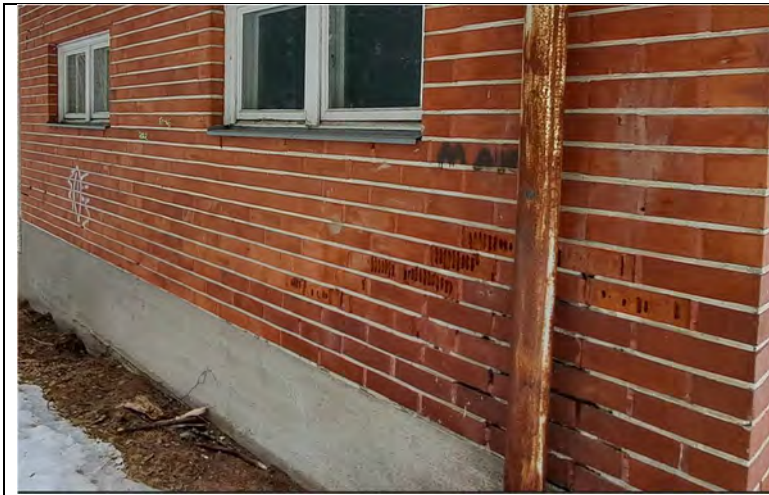
Ulkoseinäverhouksena päiväkodissa ja pääkoulussa on rappaus tai tiiliverhouspinta. Rappauspinnalla ei ole havaittavissa rapautumista tai muuta rappauksen irtoamista. Pääkoulun takapihan osalla ulkoverhouksessa on piirustuksia (ilkivaltaa) Tiiliverhous on pääsääntöisesti hyvässä kunnossa pois lukien liikuntasalin päätyosaa, jossa tiilipinnalla on piirustuksia ja reikätiilen kuorikerros ja saumalaasti ovat rapautuneet paikoitellen irti.

Liikuntasalin päädyssä tiiliverhouksessa on vaurioita ja piirustuksia

- Julkisivujen peruskorjaus (maalaukset, vaurioituneiden tiiliverhousien paikka korjaus)
- Ikkunapelttien uusiminen

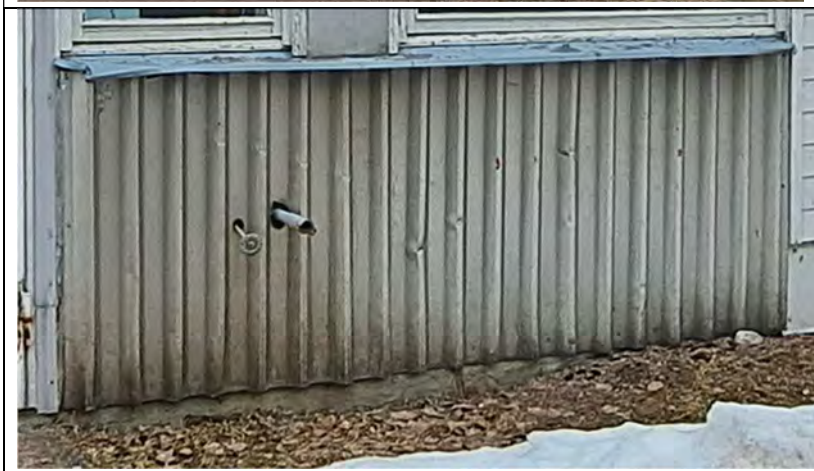
Työpajan ulkoverhous on päätyseinien osalla tiiliverhous ja sivuseinien osalla profiilipelti (pystyprofiili). Profiilipelti on painunut paikoitellen kasaan.

Profiilipelti on paikoitellen painunut kasaan.

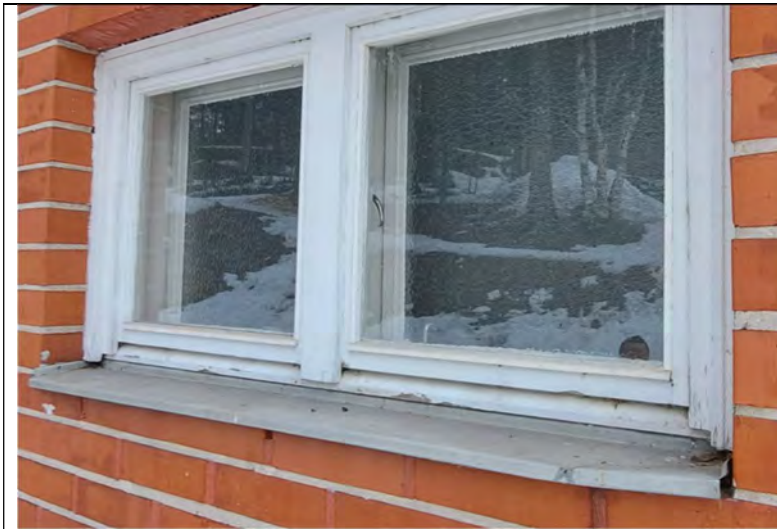
Ikkunapellitykset ovat paikoitellen vääntyneet ja kiinnitykset irronneet ikkunankarmeista.

Ikkunan pellitykset ovat paikoitellen vääntyneet irti

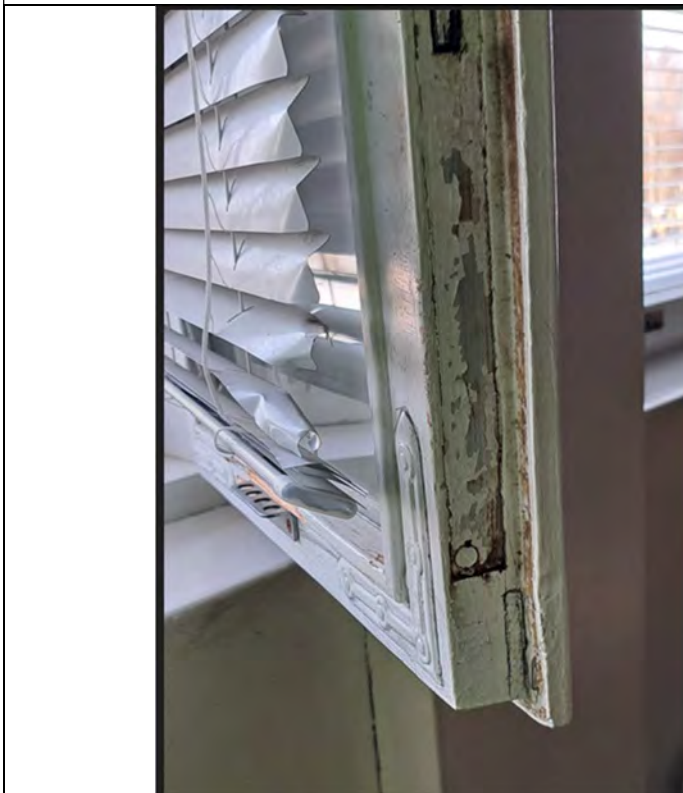
Maalipinta hilseillyt sisä-  
puitteesta, ei ikkuna tii-  
vistettä.

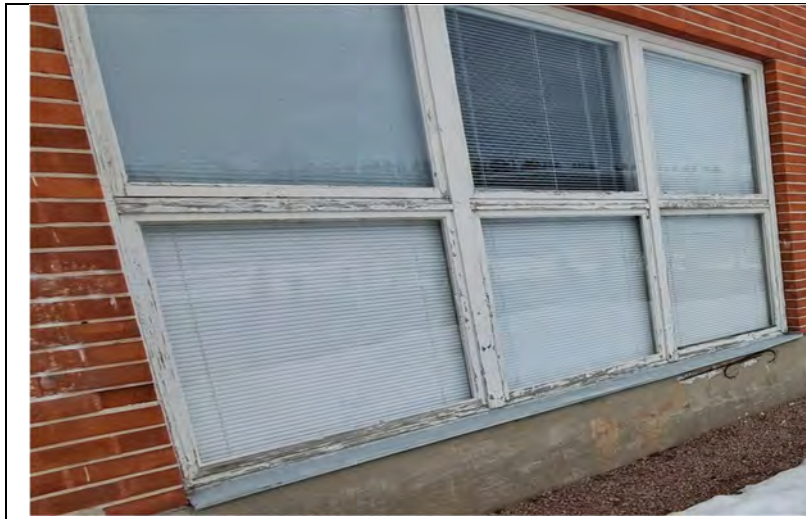
Ikkunan ulkopuolinen maalipinta "hilseilee"

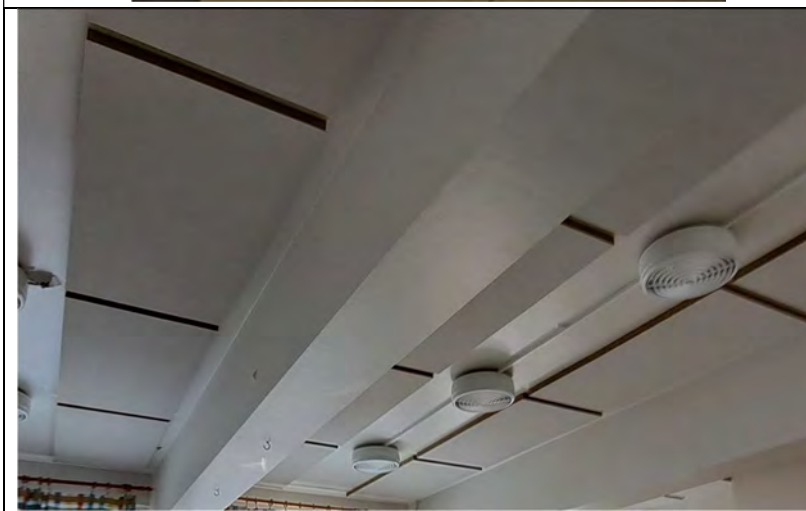
Reunapinnoiltaan pinnoittamattomat akustiikkalevyt ruokalan sisäkaton pinnalla. Kyseiset akustiikkalevyt ovat mineraalivilla lähteitä.

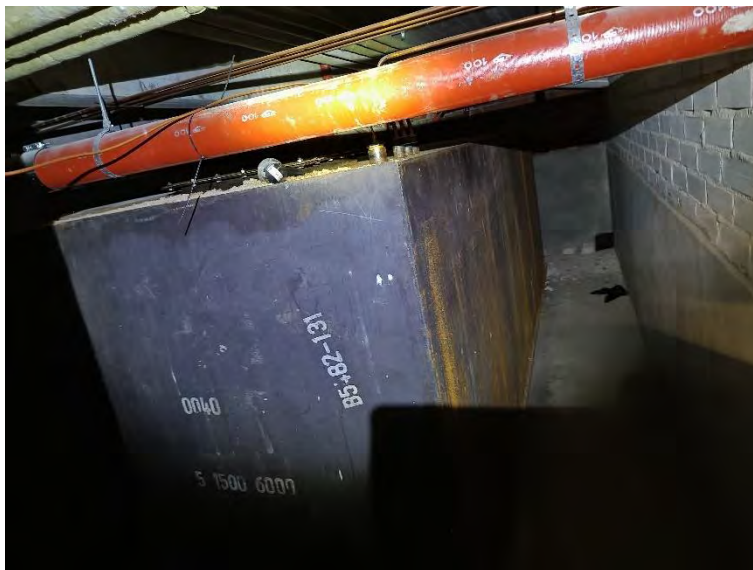
Öljysäiliöt ovat oletettavasti saneerausvuodelta ja ne sijaitsevat kellarissa. Kierroksella havaittiin öljysäiliötilojen luukkujen olevan lukitsematta sekä tiivistämättä. Öljysäiliöiden tekninen käyttöikä on noin 40 vuotta. Suositellaan öljysäiliöiden kunnan tarkastamista sekä uusimista jaksolla.

**Kuva 2.** Öljysäiliöt kellarissa 2 kpl

- Öljysäiliöiden kunnan tarkastus sekä tilan paloturvallisuuden tarkastus; 2024 - 1 erä - lisätutkimus ei budjetoitu
- Öljysäiliöiden uusiminen; 2030 - 2 kpl - 30 000 €

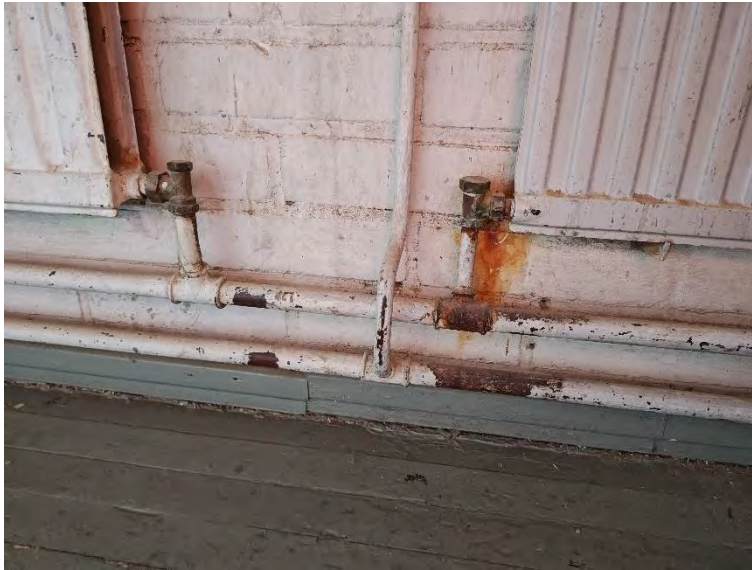
Lämmityksen runko- ja kytkentäputkiston materiaalina on teräs. Pääosa kiinteistön verkoston putkista ja sen komponenteista ovat rakennus- ja saneerausvuodelta. Putkistossa havaittiin pinta korroosiovaurioita sekä muita pintavaurioita. Putkisto on arvion mukaan välttävissä kunnossa. Suositellaan lämmitysverkoston putkiston kuntotutkimusta.

**Kuva 4.** Lämmitysverkoston putkistoissa vanha vuotojälki sekä pintakorroosiota.

- Lämmitysverkoston kuntotutkimus; 2024 - 1 erä - lisätutkimus ei budjetoitu
- Alkuperäisten venttiilien kartoittaminen ja uusiminen; 2024 - n. 60 kpl - 24 000 €

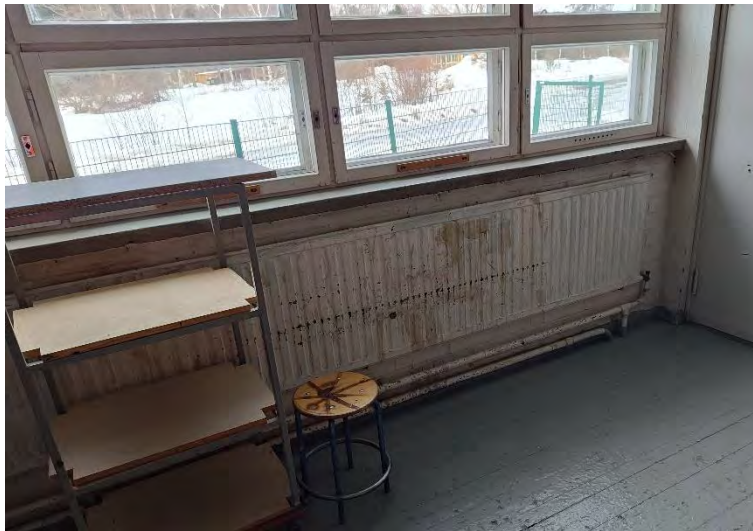
Kohteen tiloissa lämmityspatterit ovat teräslevyradiaattoreita, jotka ovat alkuperäisiä rakentamis- ja laajennusvuosilta. Pattereissa ei tarkastelukierroksella havaittu vuotoja, mutta osassa pattereista havaittiin pintavaurioita. Huonokuntoisten lämmityspattereiden kartoitus ja uusiminen on aiheellista muiden saneerausten yhteydessä.

**Kuva 6.** Lämmityspatterissa ulkopuolisista tekijöistä aiheutunutta likaa.

- Huonokuntoisten lämmityspattereiden kartoittaminen ja uusiminen; 2024 - arvio n. 15 kpl - 16 500 €

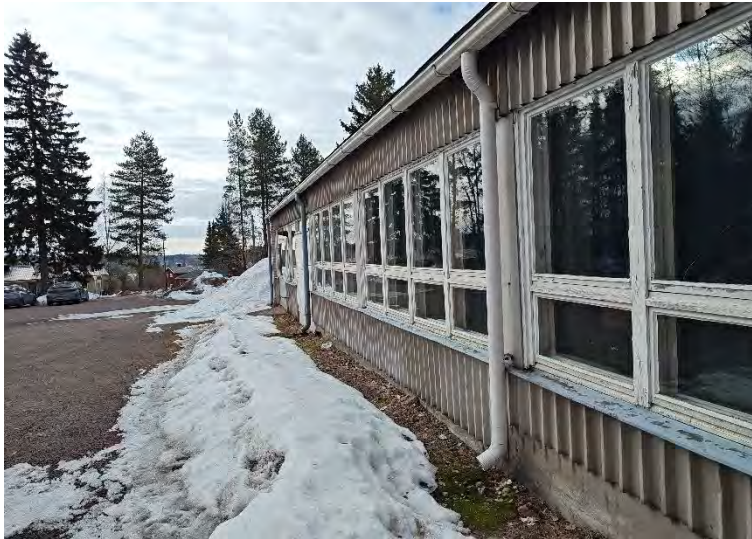
**Kuva 12.** Työpajan sadevesi ohjataan sokkelin viereen.

- Sadevesijärjestelmien perusparannus sekä uudelleen ohjaukset; 2024 - 1 erä - perusparannustyö ei budjetoitu

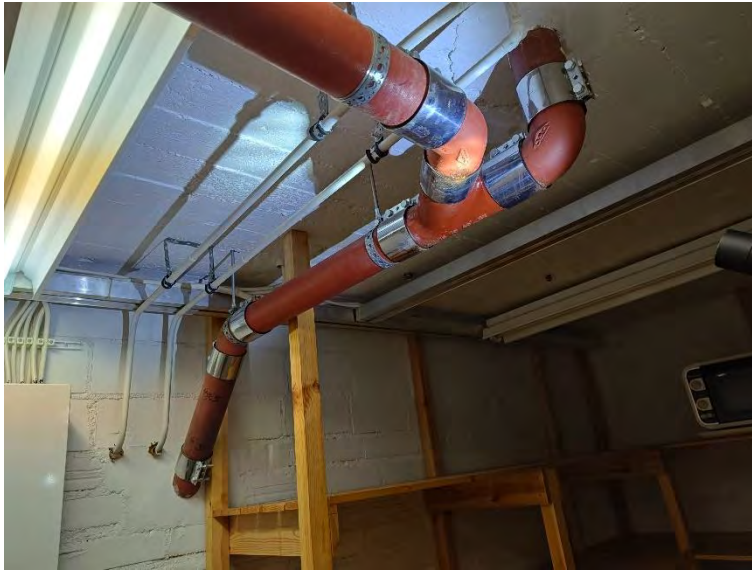
Kiinteistön viemärlaitteisto on pääosin rakentamisvuodelta. Viemäriverkoston materiaalina on pääosin valurauta. Viemäriverkoston silmämääräisessä tarkastelun perusteella se on heikossa kunnossa, muutama korroosio vaurioita sekä vanhoja vuotojälkiä havaittiin. Viemärien uusinta käyttövesisaneerauksen yhteydessä on suositeltavaa kustannustehokkuuden vuoksi.

**Kuva 14.** Saneerausvuoden valurautaviemäreissä vanhoja vuotojälkiä sekä korroosiota.

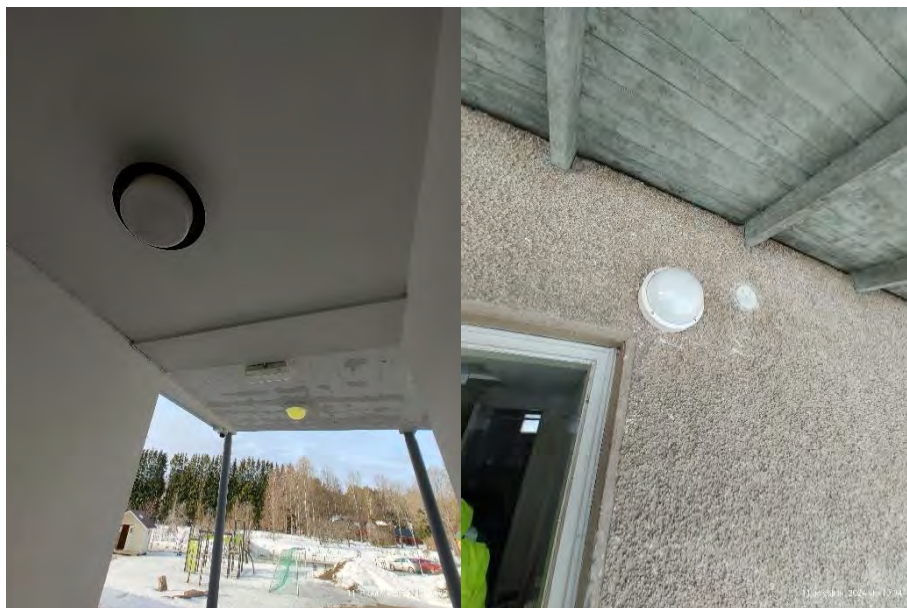
**Kuva 20.** Ulkovalaisin malleja. Hämäräkytkinohjausten toiminta tulisi tarkastaa.

- Vanhojen ulkovalaisimien uusiminen: 2024 - arvio 20 kpl - 5 000 €
- Vanhojen autolämmitysrasioiden uusiminen: 2024 - 2 kpl - 1 000 €
- Hämäräkytkinohjausten tarkastus ja korjaus: heti - pienkorjaus - ei budjetoitu
- Piha-alueen tolppien suoristus paikoin: 2024 - huoltotyö - ei budjetoitu
- Viallisten ulkovalaisimien korjaus: heti - 1 erä - pienkorjaus, ei budjetoitu

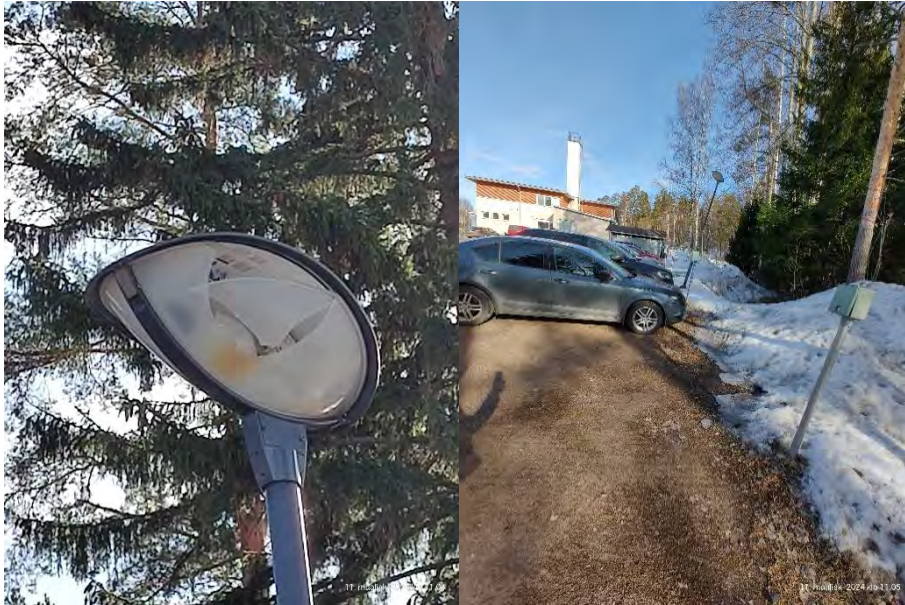
**Kuva 21.** Pylväsvalaisimen kupu rikki. Lämmitys- ja valalaisin tolppien suoritus on paikoin aiheellista.

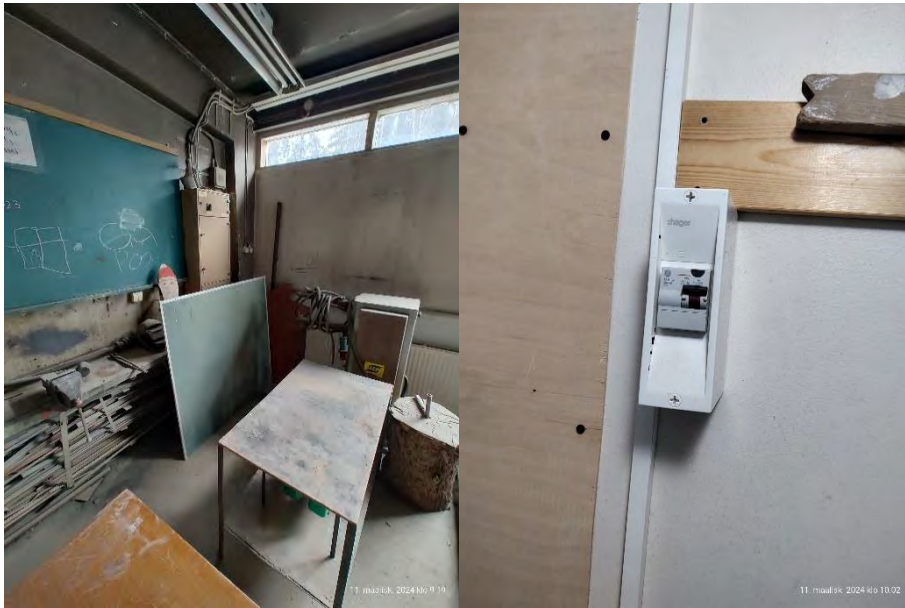
**Kuva 22.** Keskusten edessä paikoin tavaraa. Merkitsemätön vikavirtasuoja siivoustilassa.

- Keskustilojen, kuvien ja sulakemerkintöjen päivitys paikoin: heti - huoltotyö - ei budjetoitu
- Sähkökeskusten huolto ja lämpökuvaus: 2024 - huoltotyö - ei budjetoitu
- Rakennusten sähkösaneerausten suunnittelu: 2029 - 1 erä - 4 000 €
- Rakennusten jako- ja ryhmäkeskusten <1995 uusiminen varusteineen: 2030 - arvio 12 kpl - 36 000 €
- Koulurakennuksen alkuperäisen ohjauskeskuksen uusiminen (LJH): 2024 - 1 kpl - 3 000 €
- Koulurakennuksen IV-ohjauskeskuksen vian selvitys (kontaktori ääntää): heti - pienkorjaus - ei budjetoitu

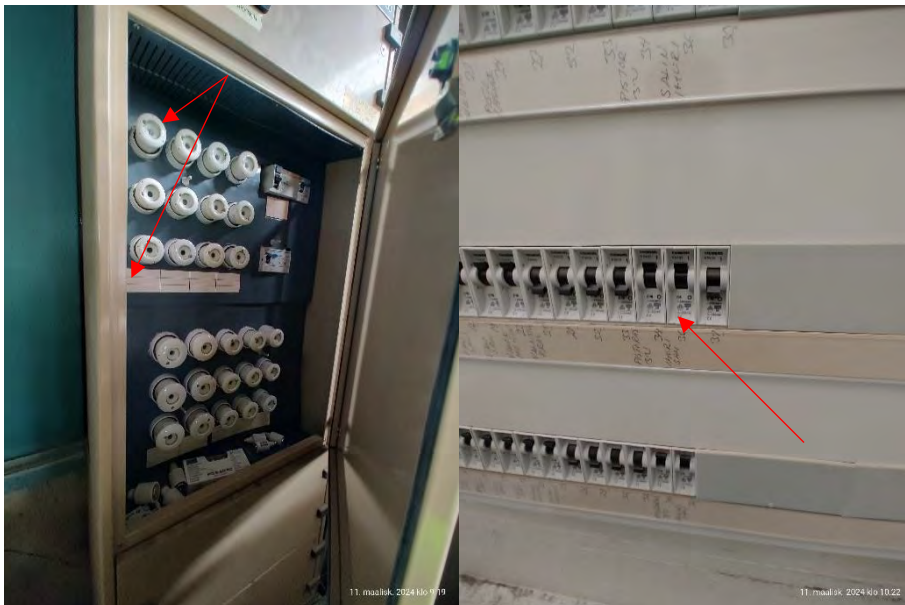
**Kuva 23.** Keskusten sulakemerkinnöissä havaittiin paikoin puutteita. Keskusten huoltoa ja lämpökuvauksia suositellaan.

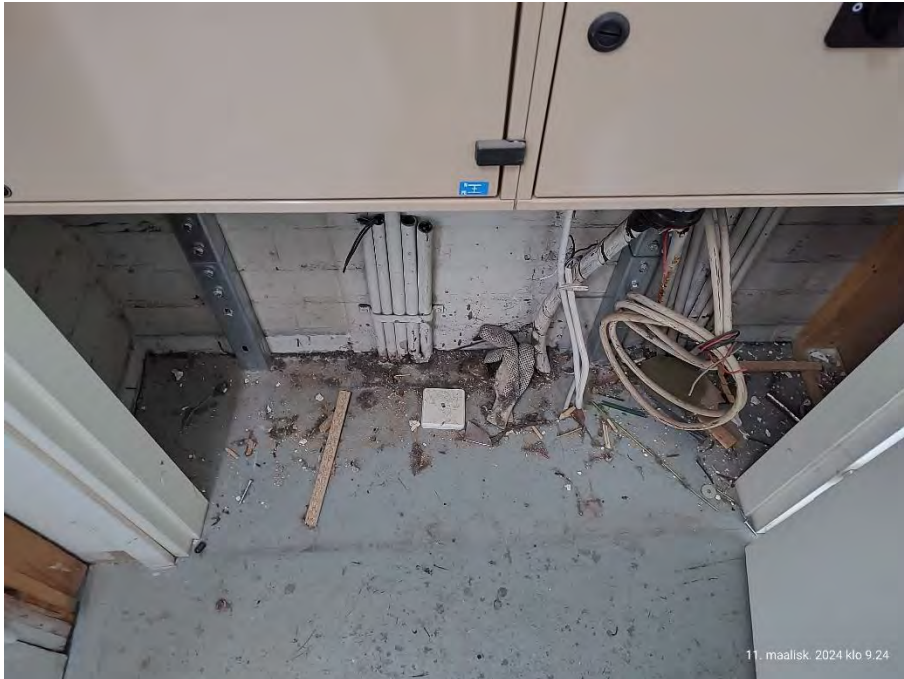
**Kuva 24.** Keskustilojen siivous on paikoin aiheellista.

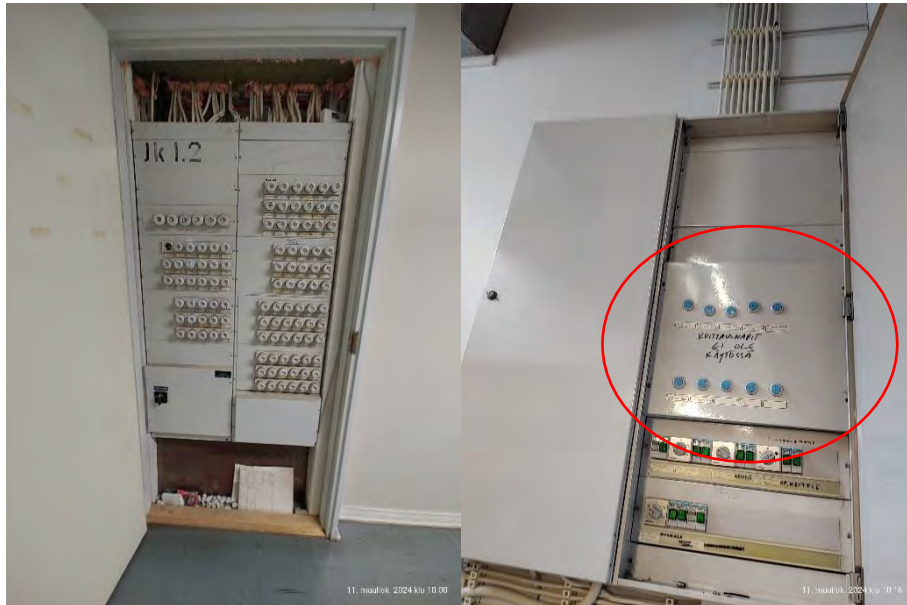
**Kuva 26.** Koulurakennuksen jako- ja ohjauskeskus malleja v.1990. IV-ohjauskeskuksen kontaktori ääntää.

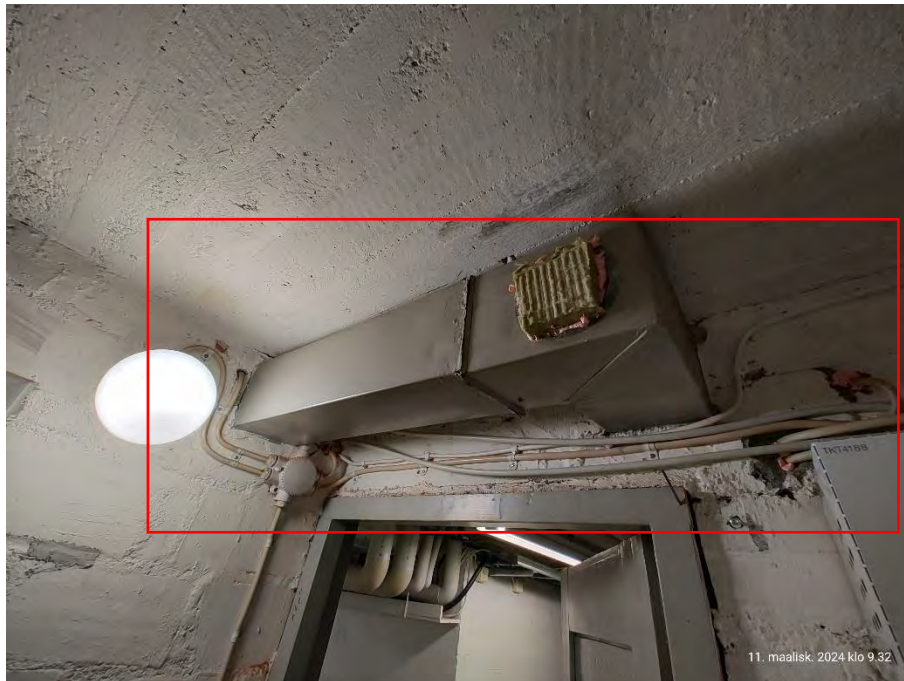
**Kuva 29.** Rakennusten johtoläpivientien ja palokatkojen kartoitus on suositeltavaa (paloturvallisuus).

- Johtokanavien uusiminen keskus saneerausten yhteydessä tarpeen mukaan: 2030 - 1 erä - 2 000 €
- Rakennusten palokatkojen ja läpivientien kartoitus ja korjaus tarvittavilta osin: 2024 - 1 erä - 3 000 €

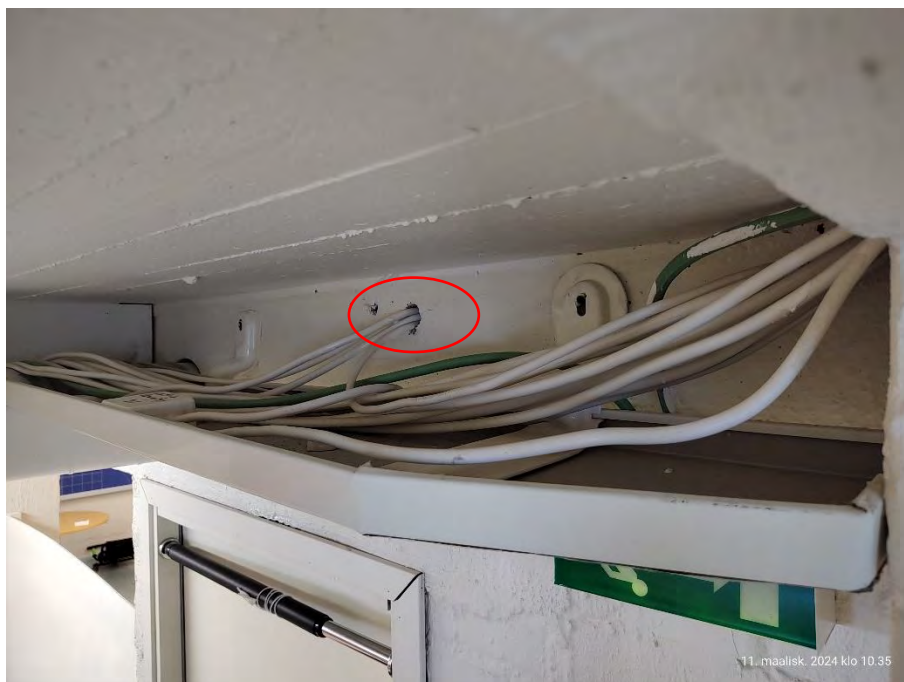
**Kuva 30.** Kaapeleita ei ole kaikilta osin suojattu mekaanista rasitusta vastaan läpivientien kohdalla.

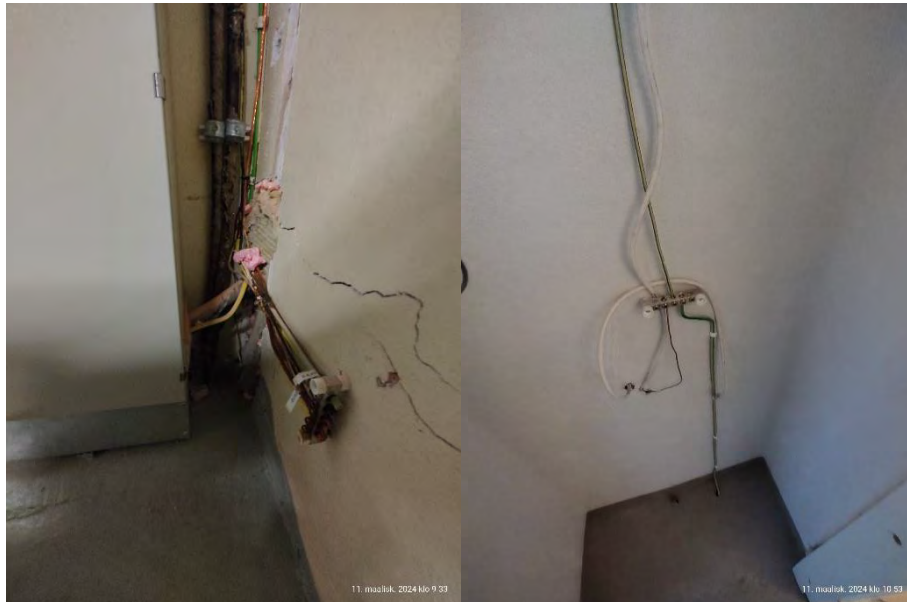
**Kuva 31.** Rakennusten maadoitusmerkintöjen päivitys on aiheellista.

- Uusiminen keskus saneerausten yhteydessä tarpeen mukaan: 2030 - ei budjetoitu
- Maadoitusmerkintöjen päivitys: heti - pienkorjaus - ei budjetoida

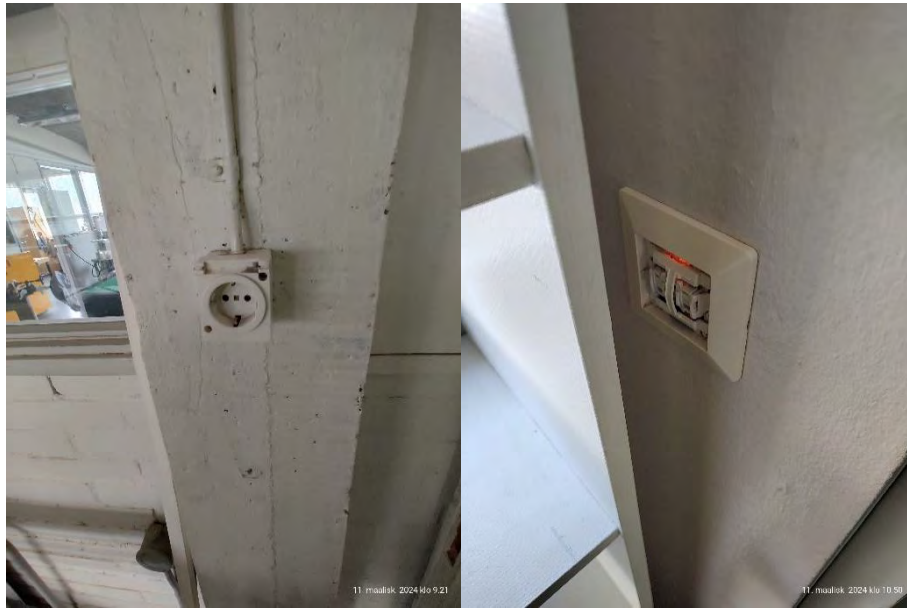
**Kuva 32.** Sähkökalusteissa havaittiin paikoin pieniä vikoja, jotka tulee korjata pikaisesti.

- Alkuperäisten asennuskalusteiden uusiminen tulevien saneerausten yhteydessä: 2024 ja 2030 - 2 erää - 5 000 € ja 5 000 €
- Asennuskalusteiden korjaus paikoin: heti - pienkorjaus - ei budjetoida

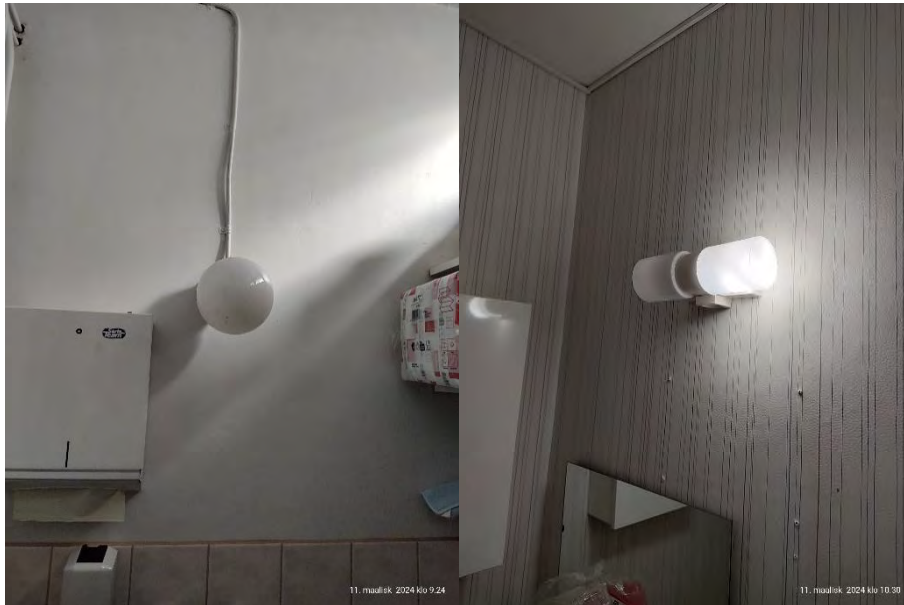
**Kuva 34.** Sosiaalityötilojen vanhoja valaisinmalleja, osassa viallinen lamppu.

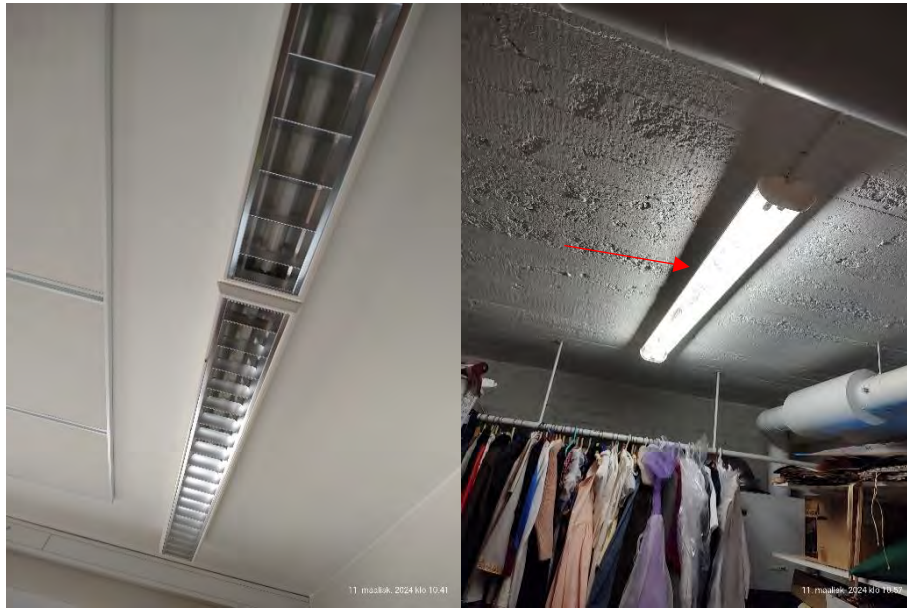
**Kuva 36.** Päiväkoti rakennuksen valaisinmalleja (Lp). Osasta puuttuu suojakupu.

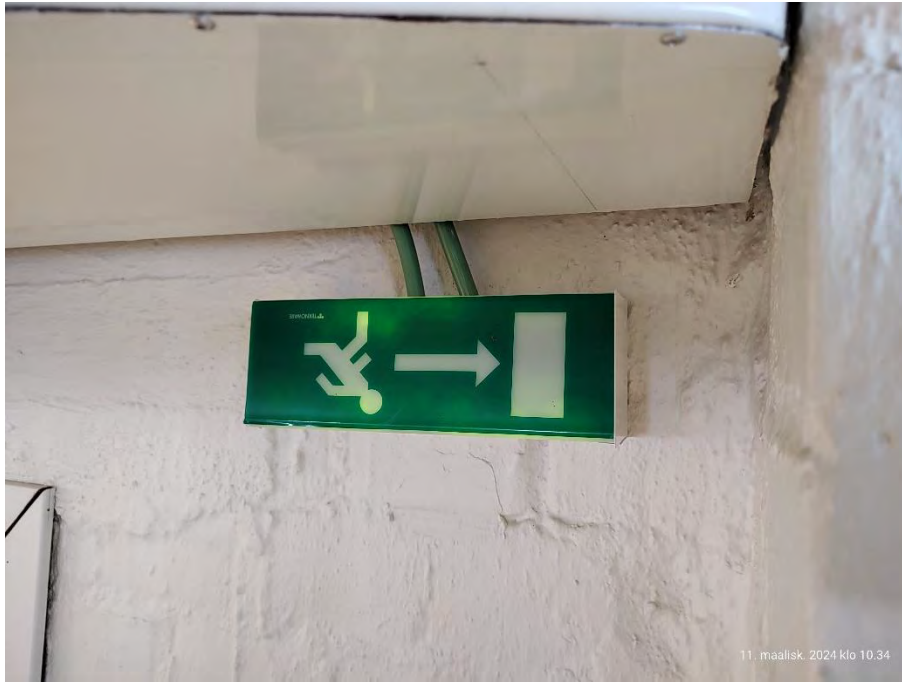
**Kuva 42.** Päiväkodin yhden poistumistievalaisimen opaste on väärin päin (ns. väärän kätinen).

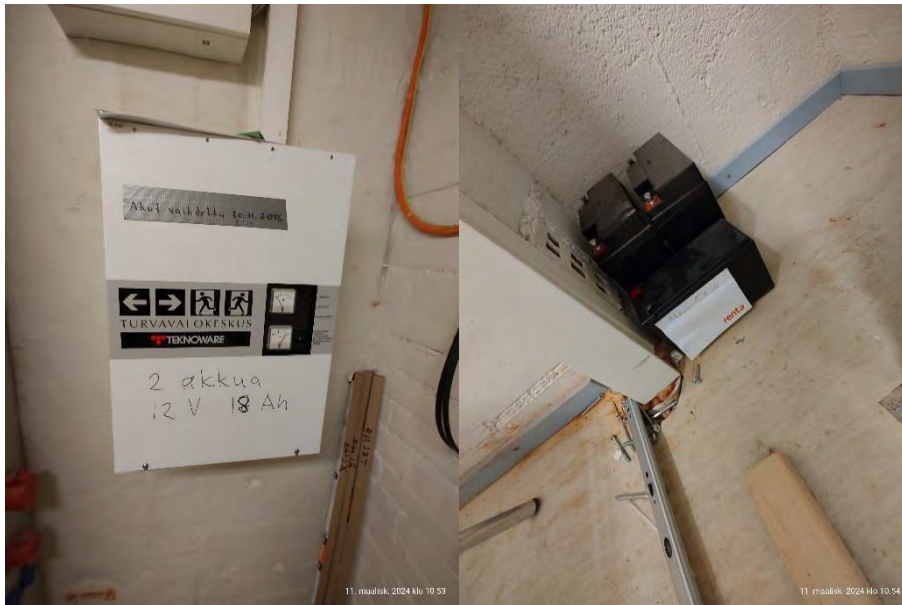
**Kuva 43.** Päiväkodin vanhempi turvalokeskus. Akut on uusittu 3/2024. Vanhat akut oli jätetty lattialle, ne tulisi hävittää/kierrättää asianmukaisesti.
