KUUSANKOSKEN URHEILUTALO  
RAKENNETEKNINEN KUNTOTUTKIMUS

13.12.2023

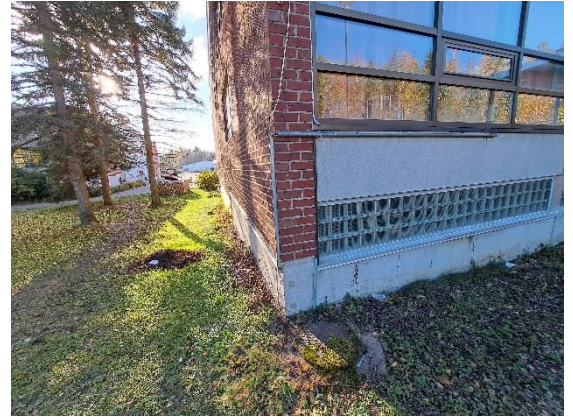
*Kuva 3. Rakennuksen sivuilla maanpinta on monin paikoin tasaista nurmea.*

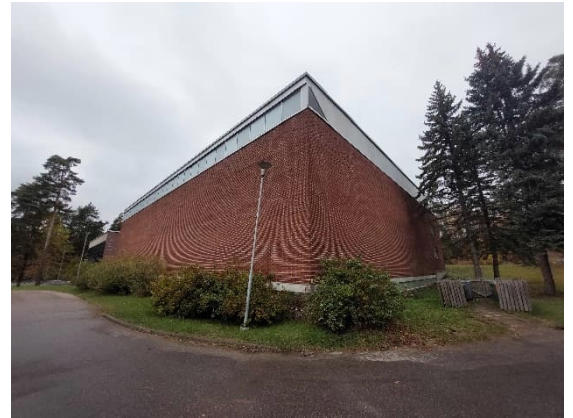
*Kuva 5. Etelänurkalla on nurmialuetta ja asfaltoitua kulkureittiä. Julkisivut on pääosin muurattu.*

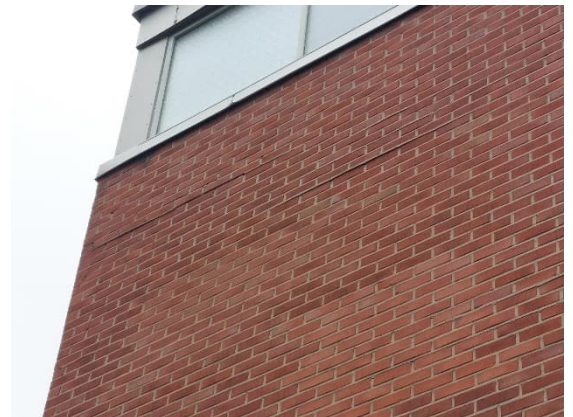
*Kuva 7. Muuraussaumojen irtoamista, ja lisäksi julkisivussa on värieroja.*

Julkisivun elastiset saumat olivat huonokuntoisia, ja niiden uusiminen on arvioitu ajankohtaiseksi tarkastelujakson alkupuolella. Julkisivumuurauksessa oli runsaasti saumojen vaurioitumista, jonka havaintojen perusteella aiheuttaa muuraussaumoihin asennettujen terästen korrosio. Putoilevat sauma-aineiden kappaleet voivat aiheuttaa vaaratilanteita. Laastissa itsessään ei havaittu maan pinnan tasolla merkittävää rapautumaa. Vaurioituneiden ja huonokuntoisten muuraus- ja elastisten saumojen kautta kosteus pääsee helpommin syvemmälle rakenteeseen, mikä mahdollistaa vaurioiden nopeamman kehityksen. Vaurioituneet muuraussaumat suositellaan korjaamaan lähivuosien aikana. Korjaus suositellaan tekemään osittain säilyttävällä menetelmällä, jossa poistetaan ja uusitaan vaurioituneet muuraussaumat sekä ruostuneet teräkset. PTS-ehdotukseen on arvioitu kustannus julkisivukorjaukselle, mutta todellisen korjauslaajuuden selvittämiseksi suositellaan teettämään julkisivujen betonirakenteiden ja muurattujen julkisivujen kuntotutkimus (BY75) tai vähintään julkisivun katselmus korjaussuunnittelijan toimesta korjaussuunnittelun lähtötiedoksi.

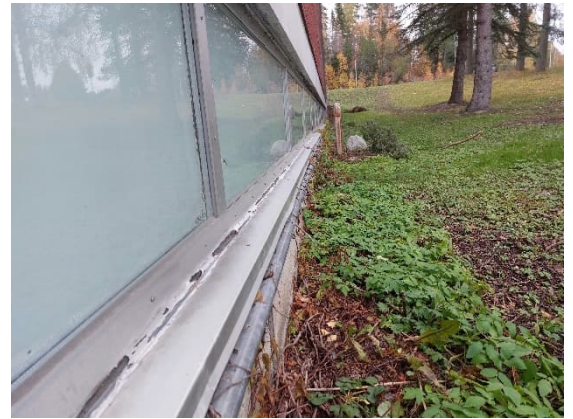
*Kuva 9. Ikkunaliittymien elastiset saumaukset ovat huonokuntoiset.*

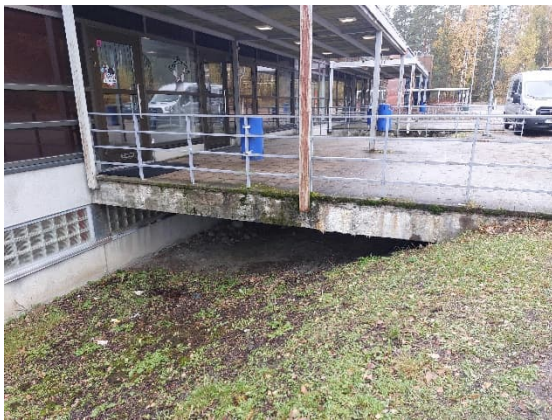
Rakennuksen pääsisäänkäyntiin johtaa maanpinnan laskemisen vuoksi betonirakenteinen silta. Siltarakenteessa kasvaa sammalta ja siinä on jälkiä veden kulkeutumisesta rakenteessa. Silta kaataa pois päin rakennuksesta. Sillan alapuolella oli vähäisiä ruostejälkiä, mutta merkittäviä teräskorroosio- tai betonivaurioita ei havaittu.

*Kuva 10. Sisääntulosillan betonirakenteessa on sammaloitumista ja merkkejä veden kulkeutumisesta rakenteen läpi. Teräsrakenteissa on ruostetta.*

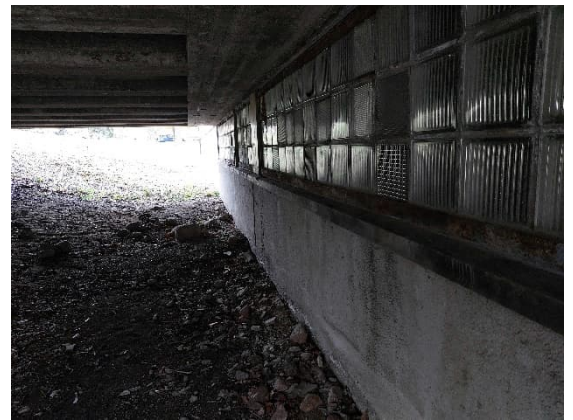
*Kuva 11. Kuva kulkusillan alapuolelta.*

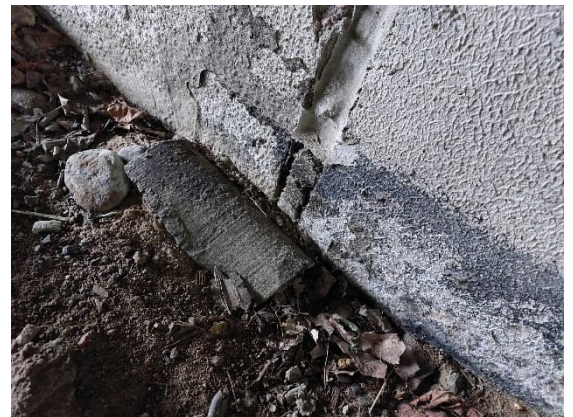
*Kuva 13. Sokkeliementtien saumoissa on huonokuntoiset bitumikermitiivisteet.*

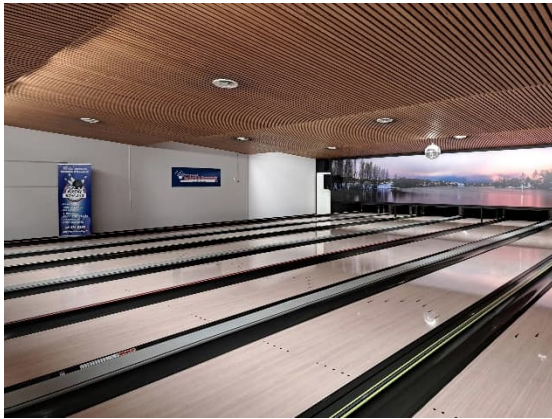
Kuva 14. Keilahallin radat ovat uudehkot ja hyväkuntoiset.

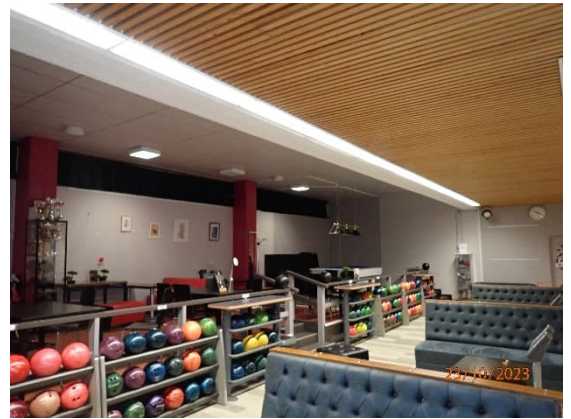
Kuva 15. Keilahallin lattiassa on tasoero, katsomo on korkeammalla kuin radat.

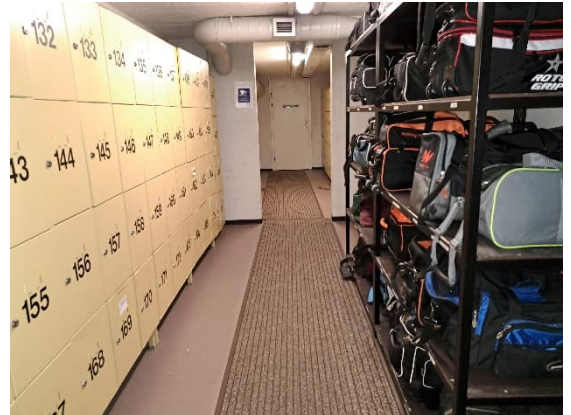
Kuva 17. Väestönsuojassa lattiapinnoitteena on muovimattoa.

Väestönsuojassa mitattiin muovimaton alla olevaa kosteutta. Kun muovimaton alapuolinen kosteus ylittää 85 % muovimaton liima alkaa vaurioitua kosteudesta, mikä voi aiheuttaa sisäilmahaittaa. Mittauksen perusteella kriittinen kosteuspitoisuus ei ylity, mutta tulos on hyvin lähellä sitä. Väestönsuojatiloissa ei havaittu erityisiä hajuja tai muita viitteitä kosteusongelmista.

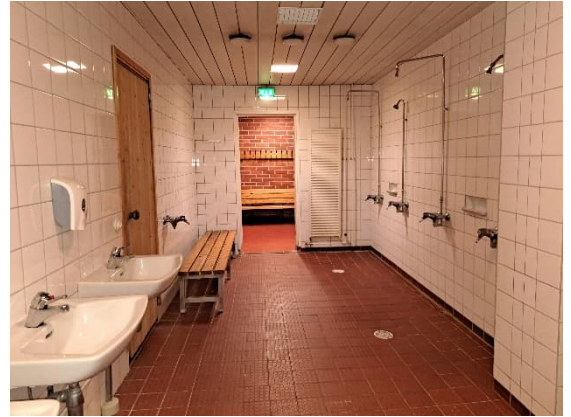
Kuva 19. Pesutilat ovat laatoitettuja.

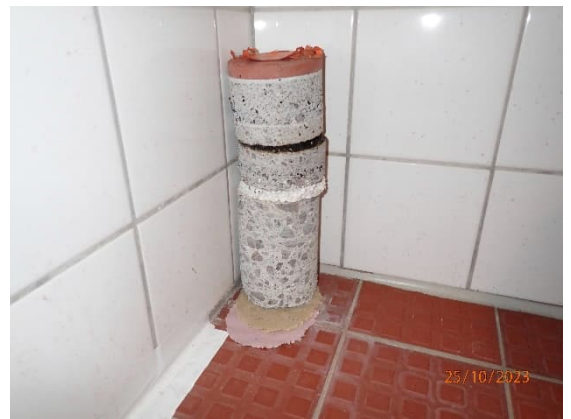
Kuva 21. RAK3 rakennekerrokset näkyvät porauslieriössä.

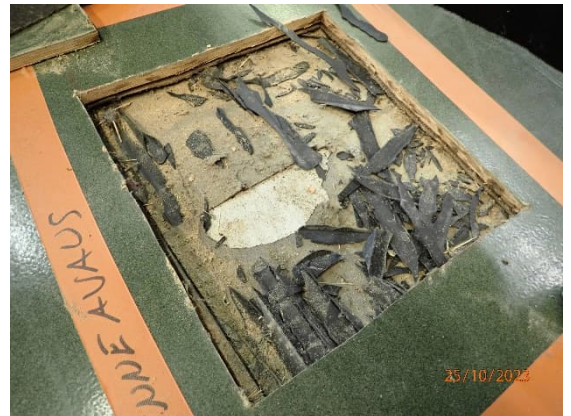
Kuva 23. Rakenneavaus RAK1, joustomuovikerros on murtunut kappaleiksi.

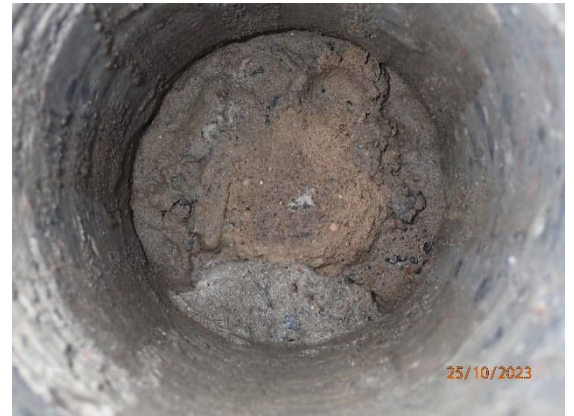
Kuva 25. Maanvastaisen seinän rakennearvot RAK4 tarkasteltuna.

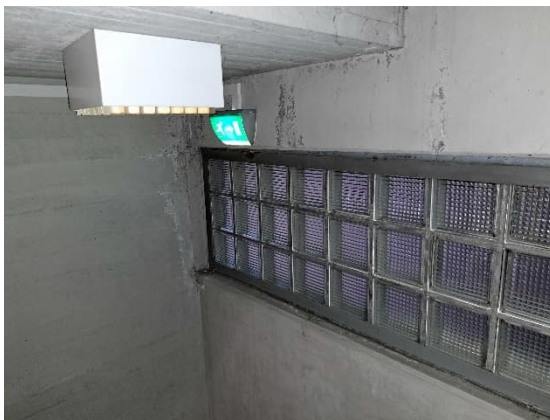
Kuva 26. Maanvastaisessa seinässä, sisääntulon alapuolella havaittiin kosteuden aiheuttamia vaurioita. Pintakosteus normaali.

Maanvastaisissa seinissä on tutkimuksen perusteella bitumi ulkopinnassa. Lähtötietojen perusteella vedeneristettä ei ole kattavasti uusittu, joten se on oletettavasti alkuperäinen ja ikääntynyt. Maanvastaisissa seinissä oli nähtävissä viitteitä kosteuden siirtymisestä rakenteisiin. Myös rakennekosteusmittauksen perusteella maanvastaisen seinän kosteus oli selkeästi koholla. Kosteus mitattiin vain yhdestä kohtaa ja tilanne voi vaihdella eri puolilla rakennusta, mutta mittauksen perusteella voidaan todeta, että maanvastaisissa seinissä on vähintään paikallisesti kohonnutta kosteutta. Tarkastelujaksolla suositellaan varautumaan perusmuurin vedeneristykseen ja salaojien uusimiseen.

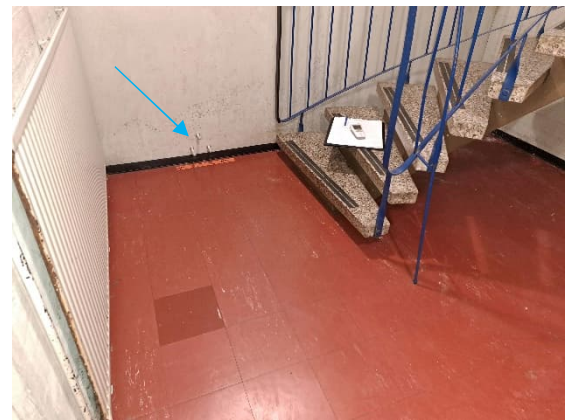
Kuva 27. Maanvastaiseen seinään tehtiin rakennearvotmittaus.

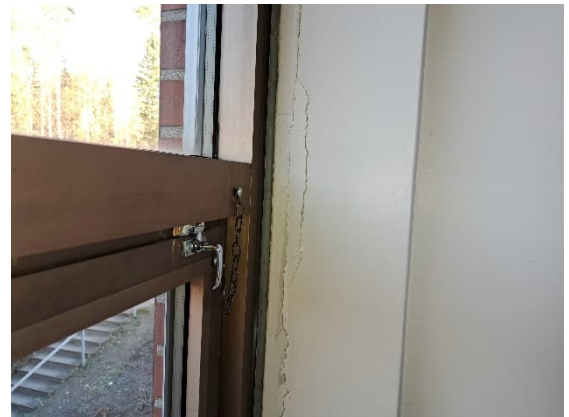
*Kuva 29. Asuntolakerroksen päädyssä, ikkunasmyygissä halkeilua.*

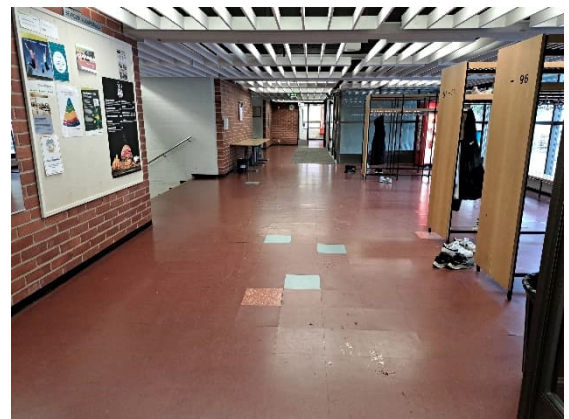
*Kuva 31. Sisääntulokerroksen ulkoseinät ovat betonia, väliseinät muurattuja.*

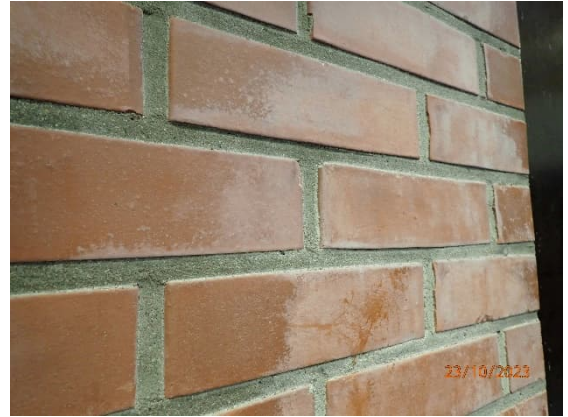
Kuva 33. Salin seinissä on vaaleaa värin vaihtelua.

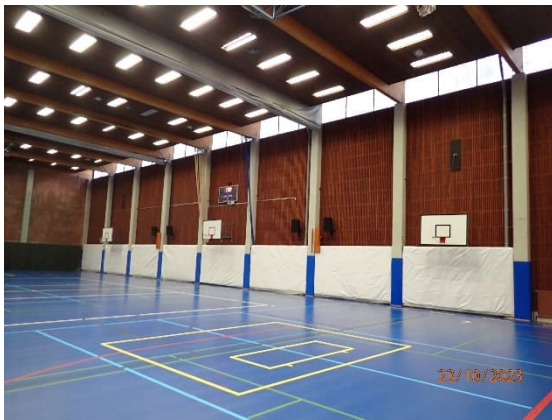
Kuva 34. Salin pitkä seinä on levyrakenteinen ja pinnaltaan puurimoitettu.

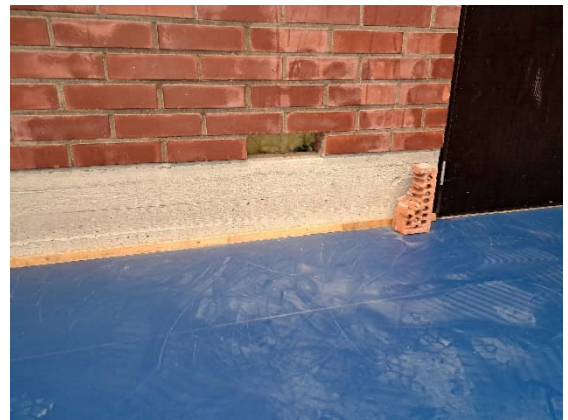
Kuva 35. Rakenneavaus RAK5 tehtiin tiiliseinän alareunaan, sokkelin liittymään.

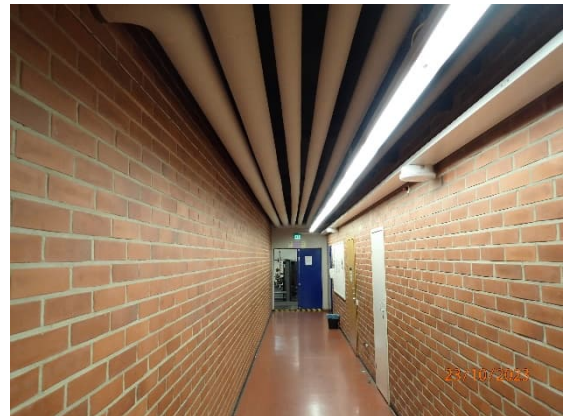
Kuva 37. Suuri osa väliseinistä on tiilirakenteisia, kuva pohjakerroksen käytävältä.

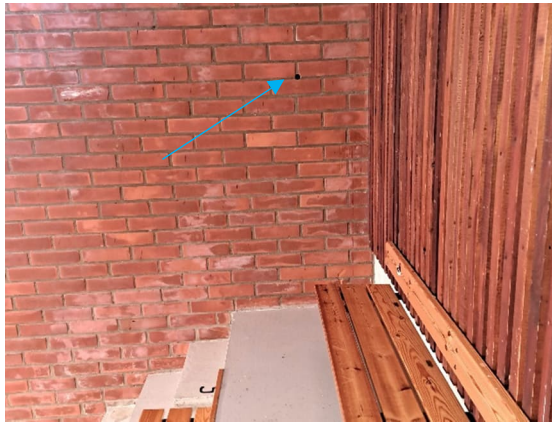
Kuva 38. Näyte M6 otettiin katsomon yläpäästä, ulkoseinärakenteesta.

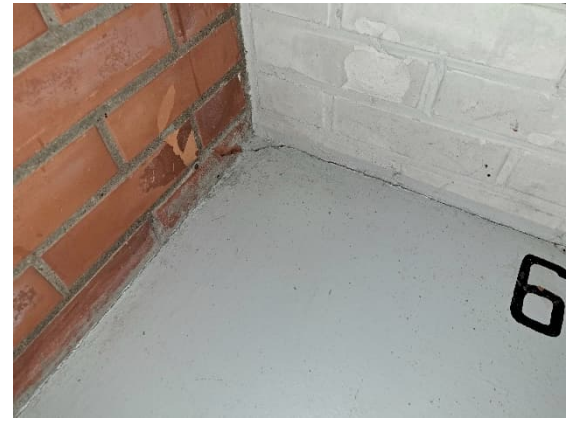
Kuva 39. Katsomorakenteen liittymissä väli- ja ulkoseinään on halkeilua.

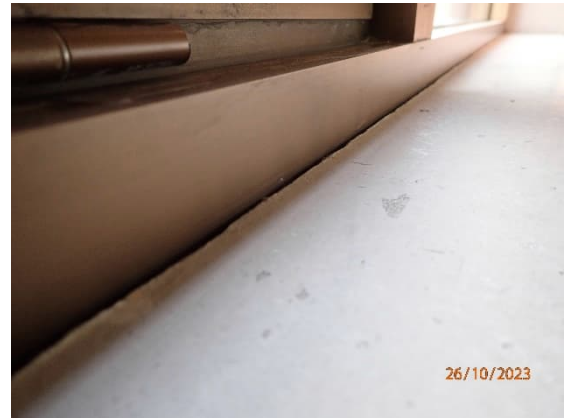
Kuva 41. Monin paikoin ikkunaliittymät vaikuttavat jo silmämääräisesti arvioiden epätiivailtä.

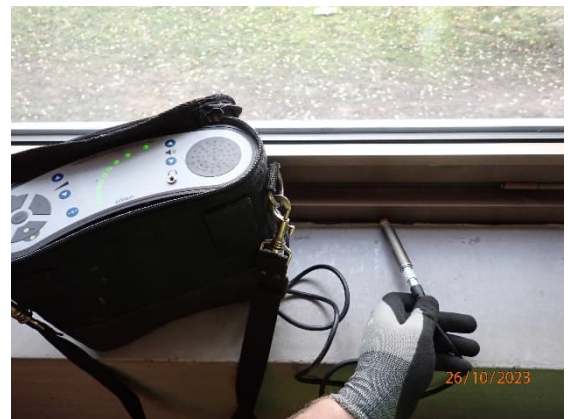
Kuva 43. Merkkiainekokeessa havaittiin selkeitä vuotoja ikkunaliittymien kautta. Merkkiainekoe tehtiin rakennuksen normaalipaineessa.

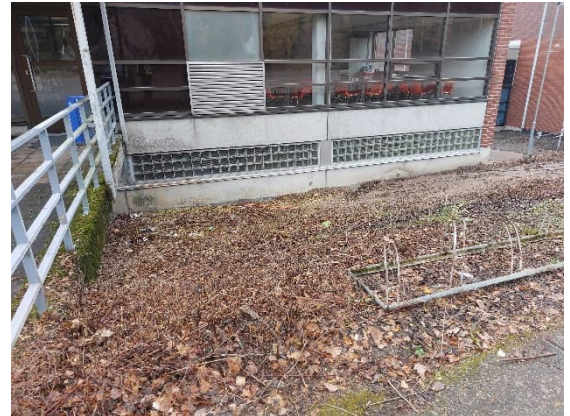
Kuva 45. Ikkunat ovat lämpöelementtiä, kellarikerroksessa on lasitiili-ikkunaa.

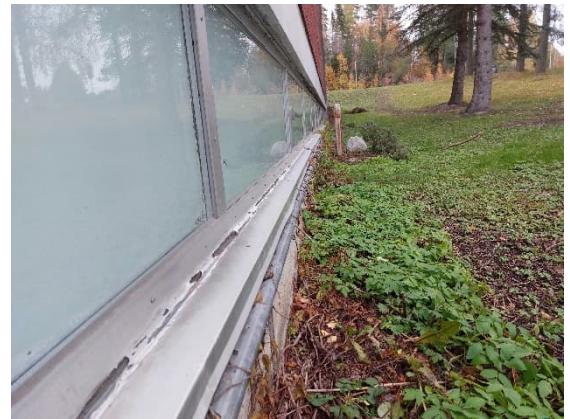
Kuva 47. Kellarikerroksen ikkunoita on ummistettu eristelevyllä, elastiset saumat huonokuntoisia.

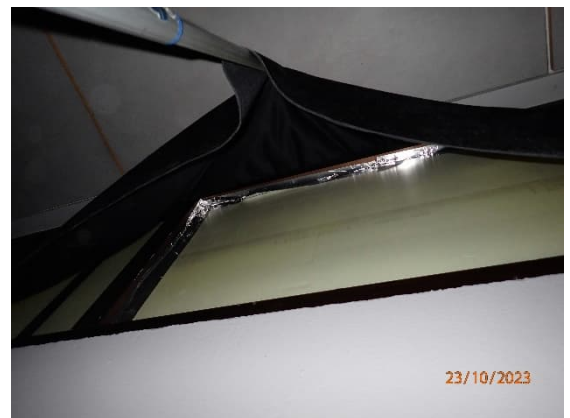
Kuva 49. Keilahallin ikkunoita on ummistettu sisäpuolelta eristelevyllä.

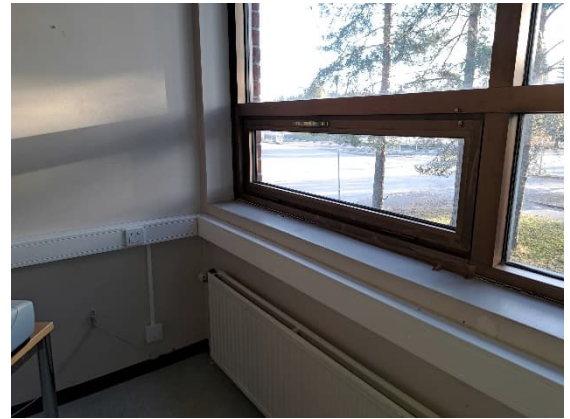
Kuva 51. Osa ikkunoista on avattavia tuuletusikkunoita.

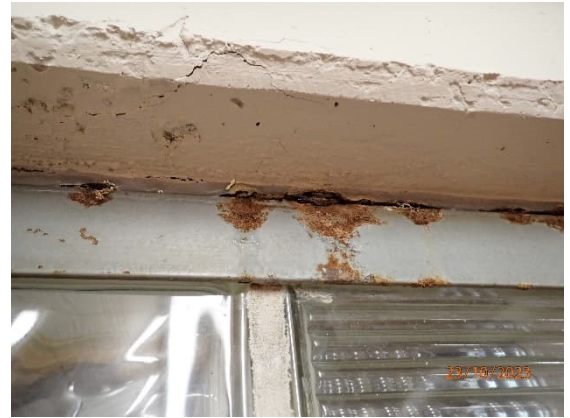
Kuva 53. Lasitiili-ikkunoiden teräskarmissa on ruostetta ja laastisaumoissa kalkkihärmää.

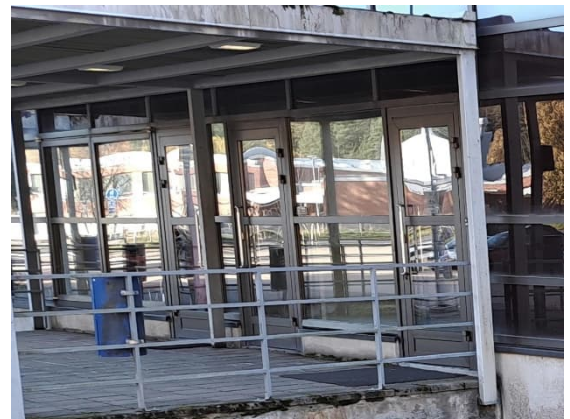
Kuva 55. Päävet ovat metalli-lasiovia.

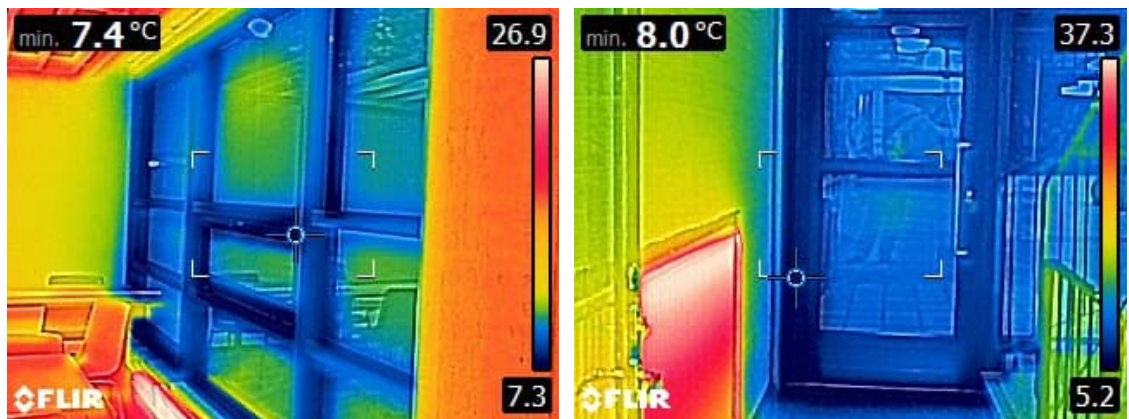
Kuva 56. Sisääntulokerroksen keittiötilan ikkunat kuvattuna lämpökameralla.

Kuva 57. Pääsisäänkäynnin ovi kuvattuna lämpökameralla.

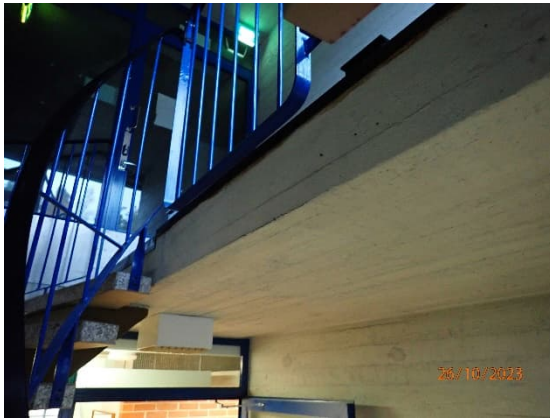
Kuva 58. Porrashuoneiden kohdalla välipohjan paksuus on nähtävissä.

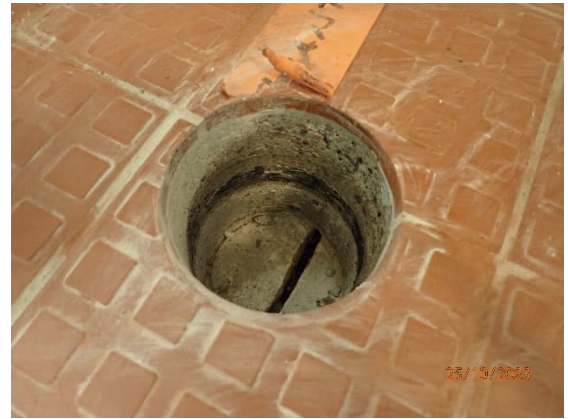
Kuva 59. Väestönsuojan yläpuolella olevaan välipohjarakenteeseen tehtiin avaus.

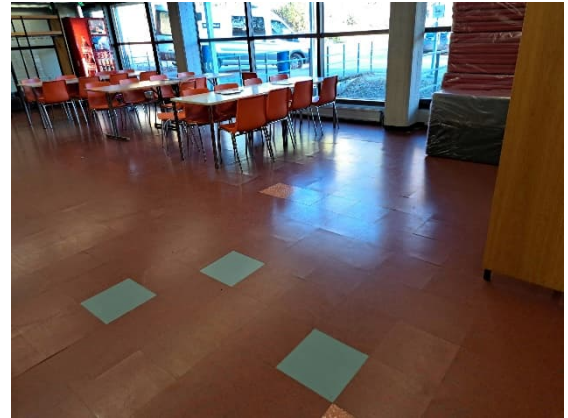
Kuva 61. Lattian pintarakenteet on asennettu suoraan betonin päälle.

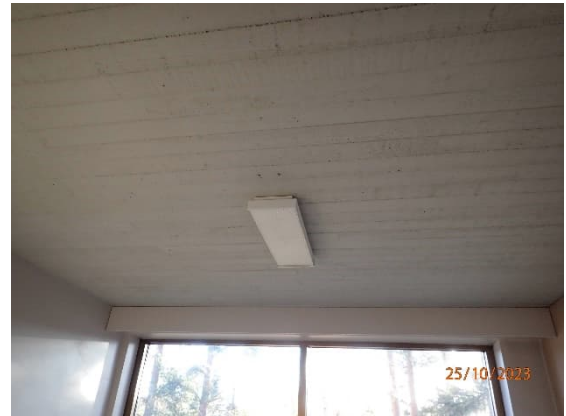
Kuva 63. Asuntolakerroksessa kattopinnat ovat maalattua betonia.

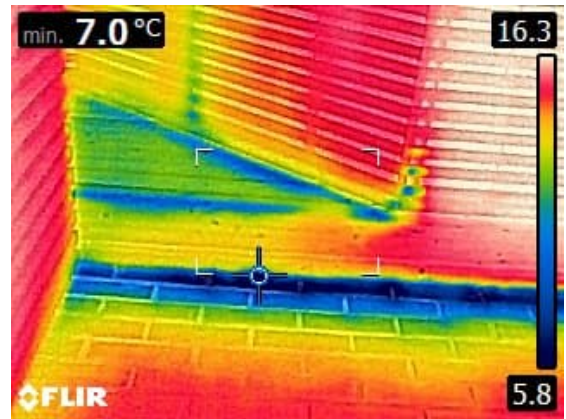
Kuva 65. Edellisen kuvan kohta kuvattuna lämpökameralla.

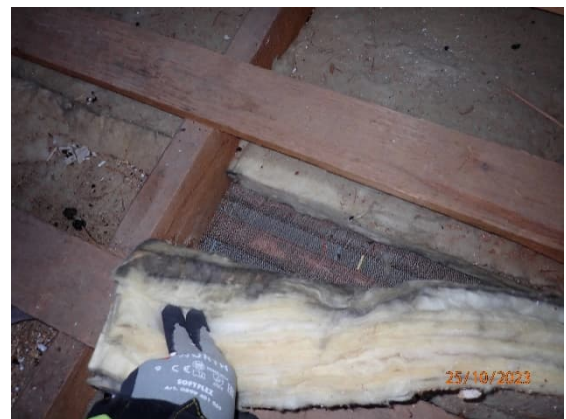
Kuva 67. Alakatossa on harso villan alla, villa on aikaa myöten likaantunut ilmavirtojen vaikutuksesta

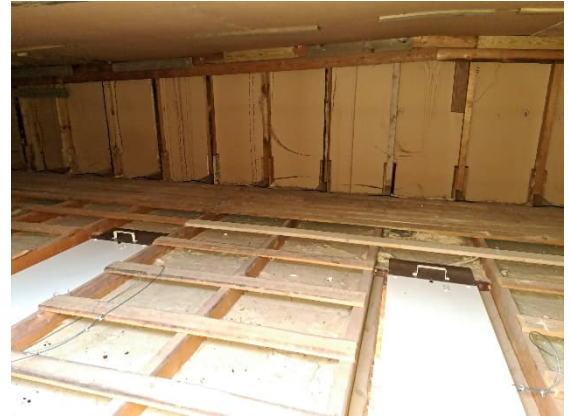
Kuva 69. Päätyseinän levytyksessä näkyy myös kuivuneita kosteusjälkiä.

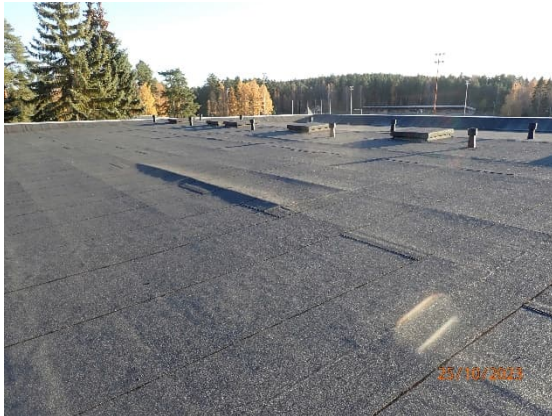
Kuva 70. Salin vesikatolla on useita luukkuja alakattotilaan.

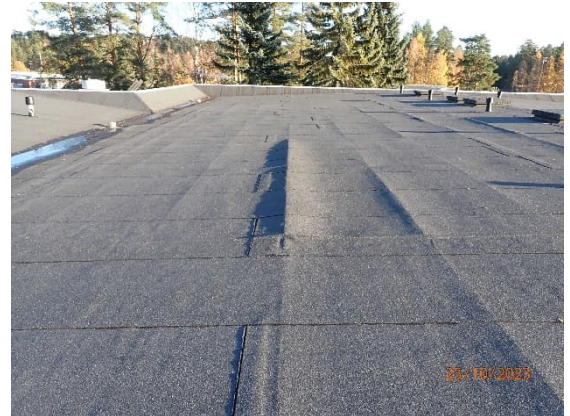
Kuva 71. Vesikatteen pinnassa näkyy säännönmukaisia kohoumia

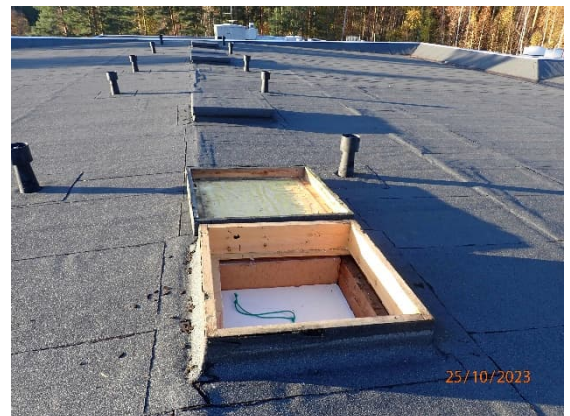
Kuva 73. Vesikatolta on pääsy alakattotilaan, luukuissa on eristeenä polystyreenilevyt.

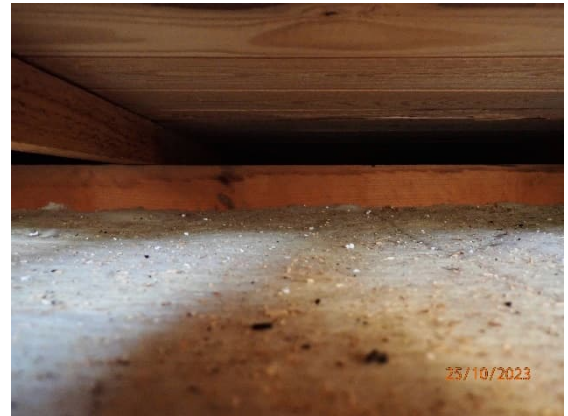
Kuva 75. Yläpohjaelementtien eristeenä on lasivillaa ja sen yläpuolella on tuuletusrako.

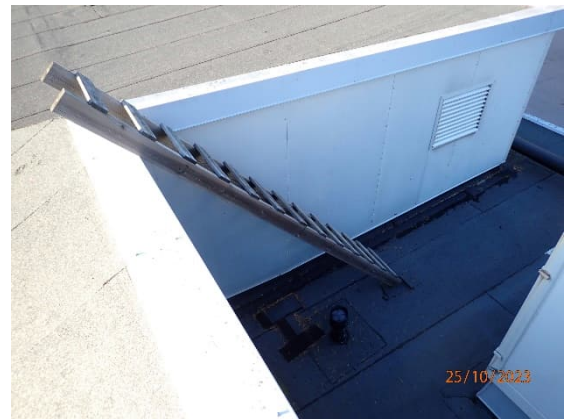
Kuva 77. Vesikatolle kulku on puisia tikkaita pitkin.

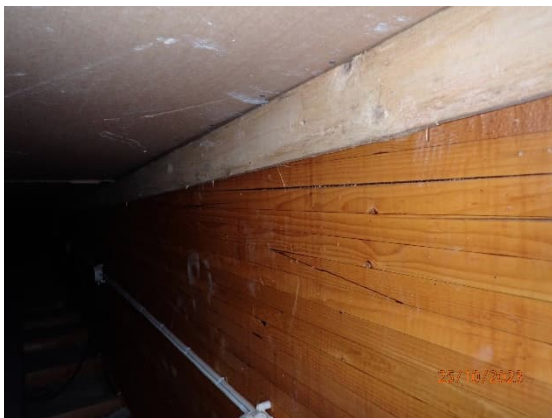
Kuva 78. Liimapuupalkkien saumoissa oli paikallisia halkeamia.

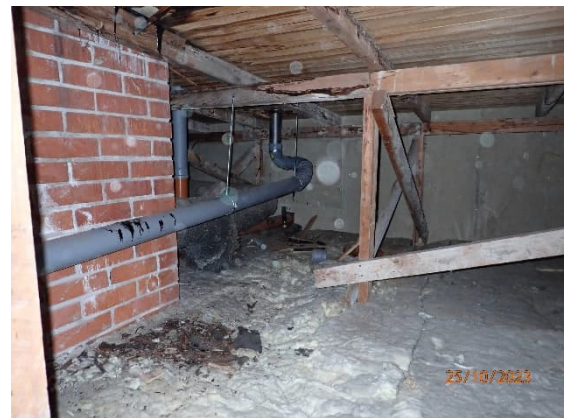
Kuva 79. Matalamman katto-osan yläpohjatila, eristeenä on lasivillaa. Viemärien tuuletusputket ovat eristämättömiä.

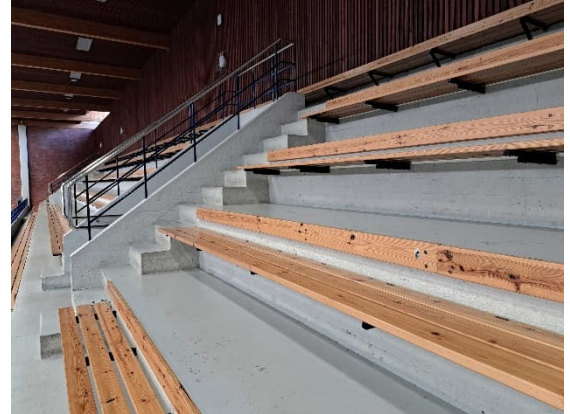
Kuva 81. Katsomossa on betonirakenteiset tasoerot ja niissä puurakenteiset penkit.

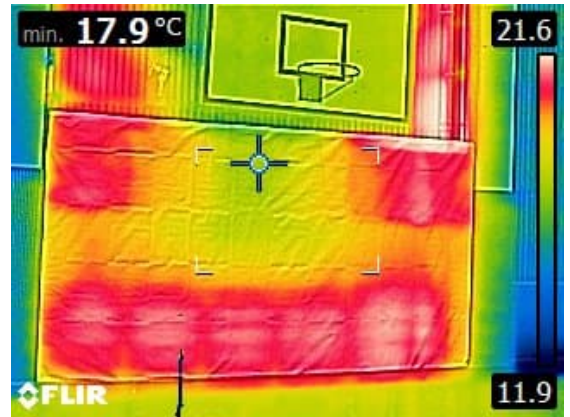
Kuva 83. Lämpökamerakuvan perusteella lämmityspatterin on jätetty pressun taakse.

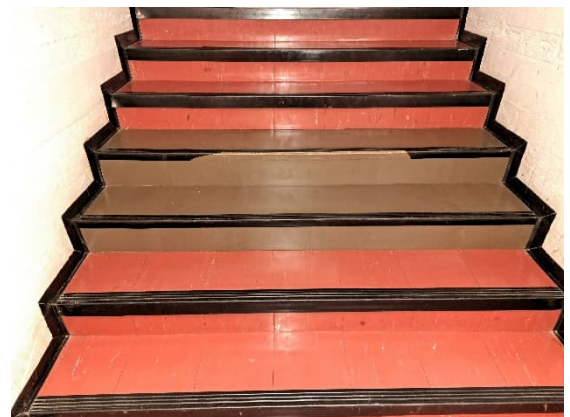
Kuva 85. Portaiden vinyylilaattapinnoitteet ovat jo kuluneet.

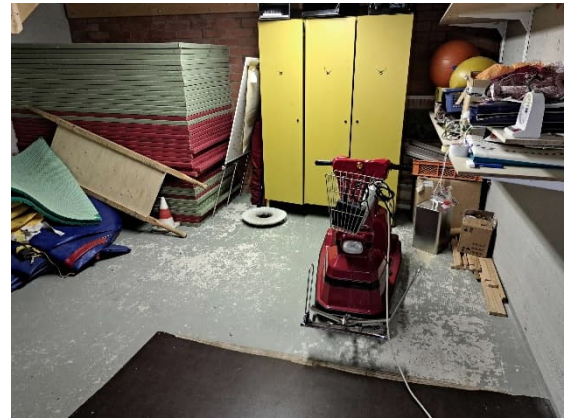
Kuva 87. Varastotilojen lattiat ovat maalattua betonia ja kuluneet

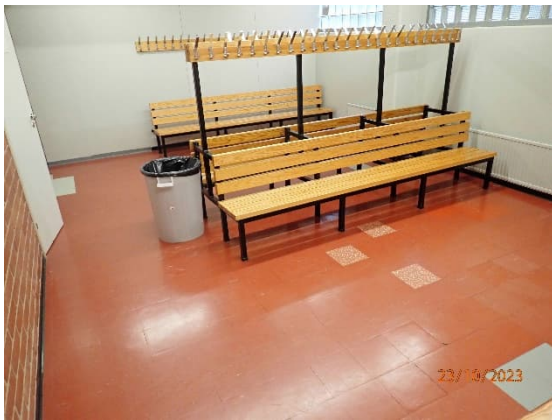
Kuva 88. Pukuhuoneen lattiasta on vaihdettu yksittäisiä vinyylilaattoja.

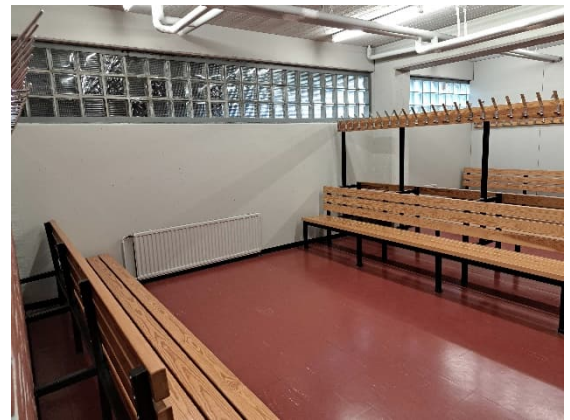
Kuva 89. Tässä pukuhuoneessa lattiapinta on vielä hyväkuntoinen.

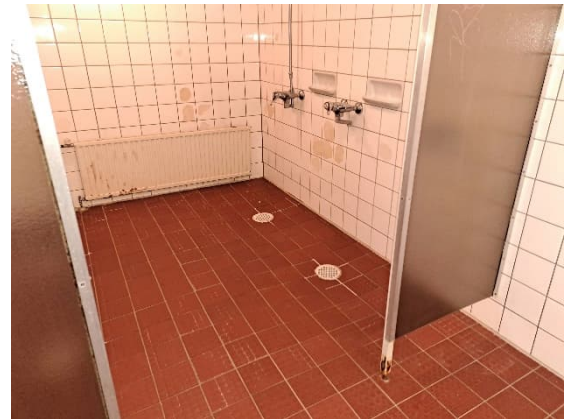
Kuva 91. Osassa pesuhuoneita seinälaatat ovat huonokuntoisia.

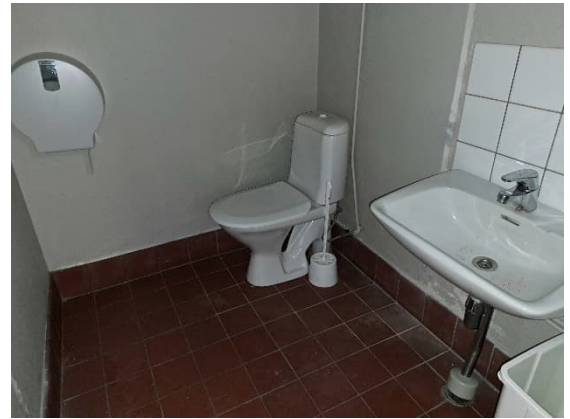
*Kuva 93. WC-tila, osa kalusteista uusittu*

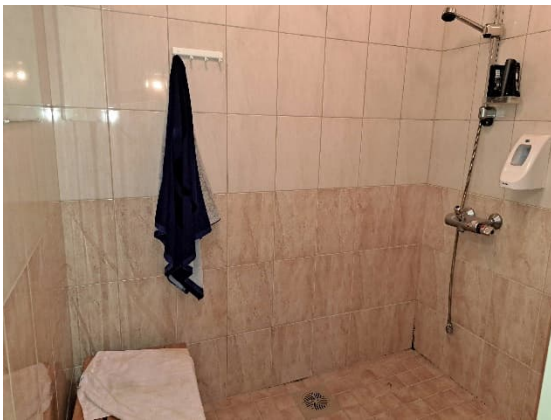
*Kuva 94. Asuntolakerroksen suihkutila on mahdollisesti uudempi*

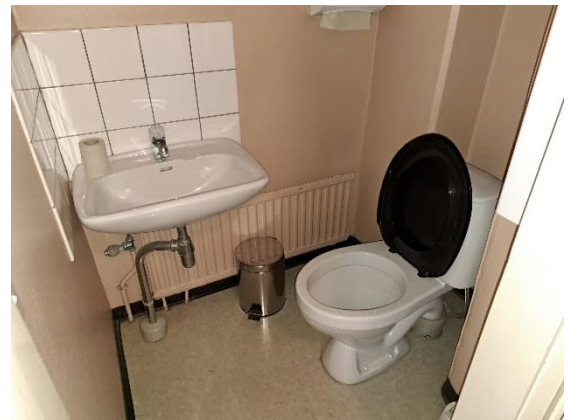
*Kuva 95. Asuntolakerroksen wc-tila*

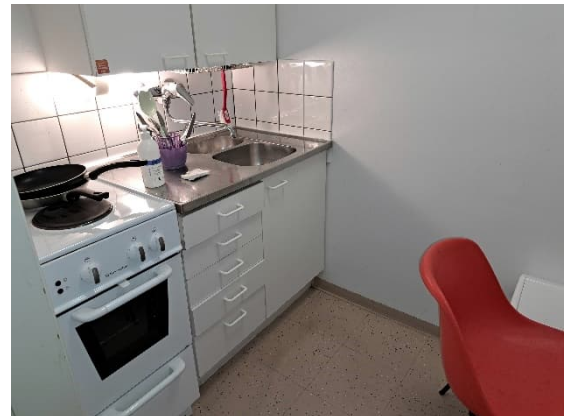
*Kuva 97. Asuntolakerroksen keittiö*

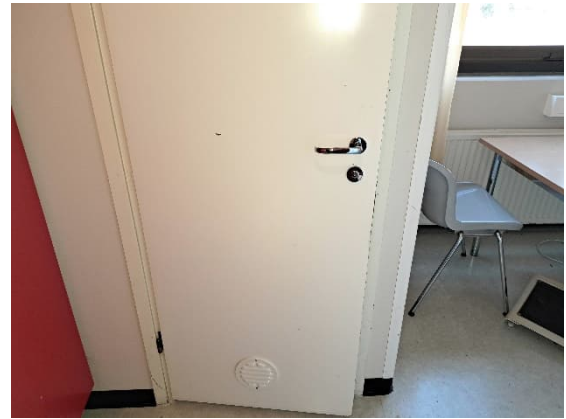
*Kuva 2. Myös wc-tilojen ovissa on siirtoilmasäleiköt. Ovet ovat välttävässä kunnossa.*

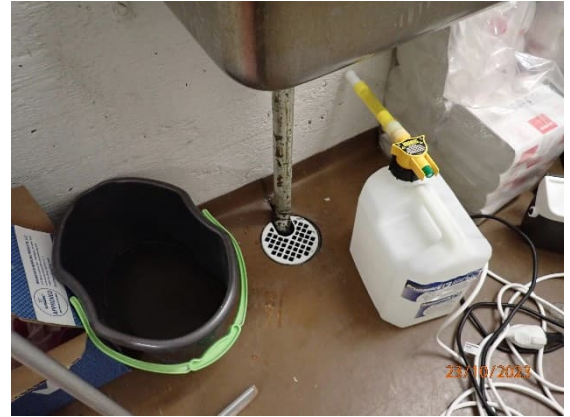
*Kuva 99. Lattiakaivot ovat vanhoja valurautakaivoja.*

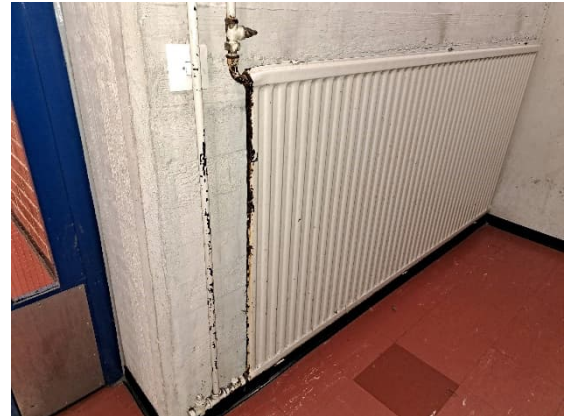
*Kuva 101. Lämmityspatterissa on ruostetta.*

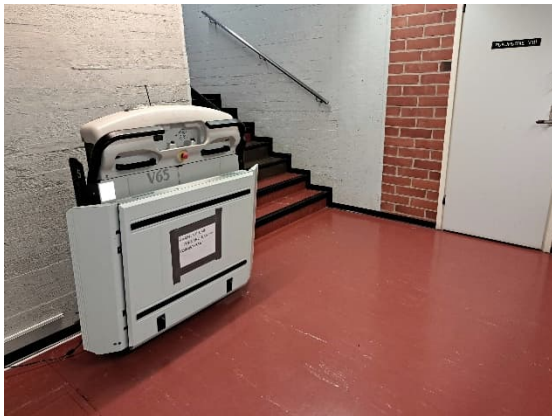
*Kuva 102. Esteettömyyttä varten asennettu hissi kerrosten välille.*

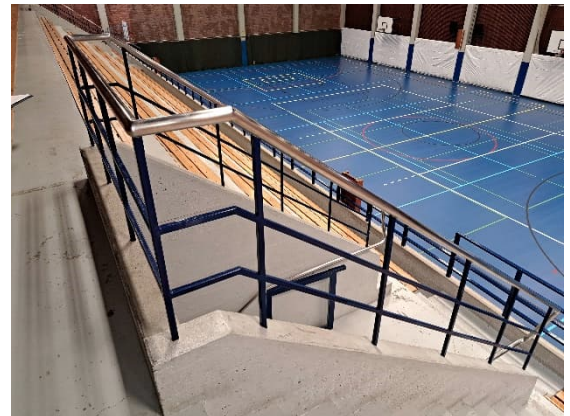
*Kuva 103. Katsomossa ei ole esteetöntä ratkaisua, kaiteet ovat harvarakenteiset ja siten vaaralliset lapsia ajatellen.*
