## Tutkimusraportti

| Projekti | Kiinteistön kuntotutkimus |
| Tilaaja | Kouvolan kaupunki |
| Kohde | Kouvolan pääkirjasto, Salpausselänkatu<br>33, 45100 Kouvola |

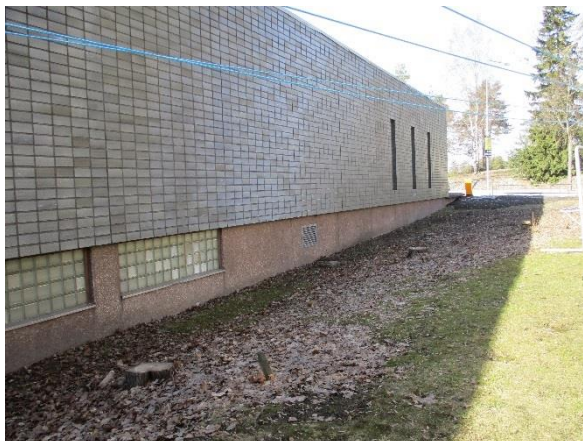
6.1 Rakennuksen itäpuoli viettää voimakkaasti rakennukseen päin

Rakennuksen vierustan kaadot ovat pääosin tasaiset, poikkeuksena rakennuksen itäsiivu. Maan viettäessä voimakkaasti rakennukseen päin se aiheuttaa ylimääräistä kosteusrasitusta rakenteille. Rakenneavauksissa havaittiin bitumikermieristys, joka osaltaan ehkäisee kosteuden tunkeutumista rakenteisiin. Rakenteiden bitumisively on todennäköisesti alkuperäinen, jolloin sen ominaisuudet ovat heikentyneet teknisen käyttöiän ylittyessä. Maanvastaisessa seinärakenteessa havaittiin paikallisia kohonneen kosteusarvon alueita pintatunnistimella mitattuna, joka saattaa viitata kosteuseristyksen paikalliseen heikentymiseen.

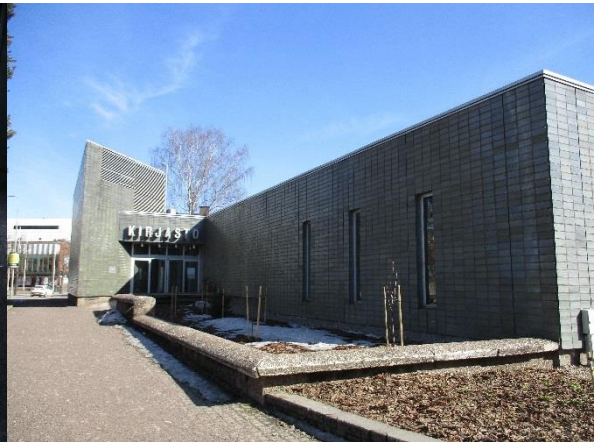
6.4 Rakennuksen pohjoispuolen pääsisäänkäynnin molemmin puolin käytöstä poistetut vesialtaat, jotka on täytetty istutuksilla

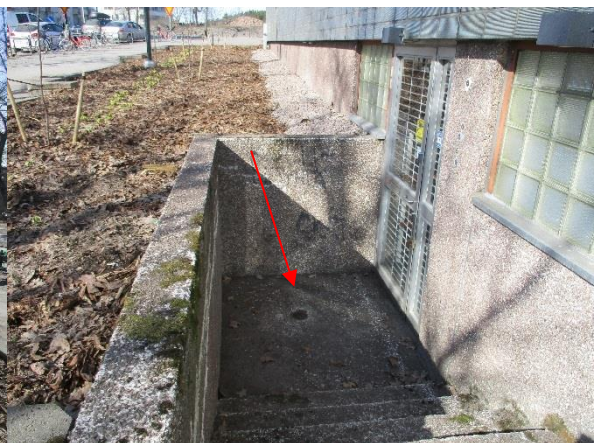
6.6 Sadevesikaivo

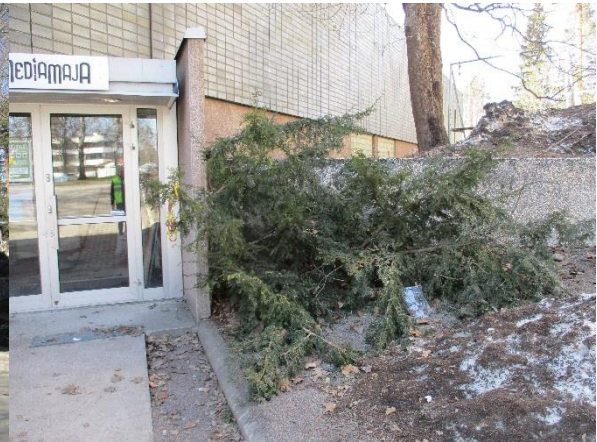
6.8 Sisääntulon lähellä suurehko havukasvi. Kasviin rajautuvassa seinässä mahdollisesti muovitus

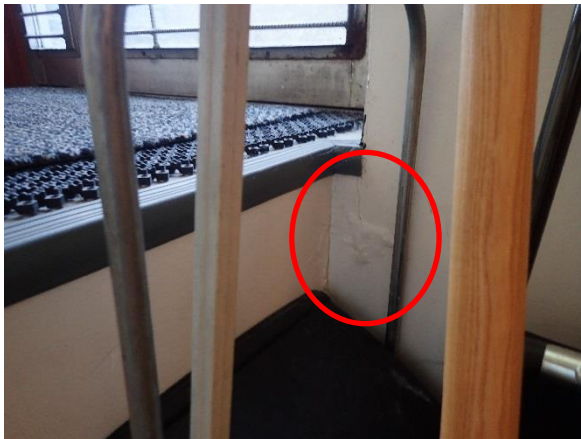
7.3 Oven viereisessä maanvastaisessa ulkosei-  
nässä kosteusjälkiä (tuulikaappi 065)

Ulko-oven läheisyydessä havaitut kosteusjäljet johtuvat todennäköisesti ikkunoiden ja ovien puutteellisista liittymistä sekä niiden riskialttiista sijainnista. Ulko-ovi sijaitsee muun maanpinnan alapuolella. Oven edustalla on kaivo, jonka suuntaan kaadot ovat olemattomat ja oven alareuna on maan tasolla. Runsaammalla sateella sekä talvella vesi ja lumi pääsee kasaantumaan haitallisesti oven edustalle. On mahdollista, että oven tiivisteiden väleistä pääsee myös vettä sisään. Oven vieressä olevan lasitiili-ikkunan pellityksen liittymät havaittiin myös epätiiviksi ja ikkunan sijainti maanpinnan tasossa altistaa sen lumen kinostumiselle ja kosteuden tunkeutumiselle rakenteisiin liittymien kautta.

Lisäksi suositellaan paikallisesti poistamaan sisäpuolinen tasoite- ja maalikerros ja uusimaan se tarvittavilta osin, kun ulkopuolinen kosteuslähde on poistettu.

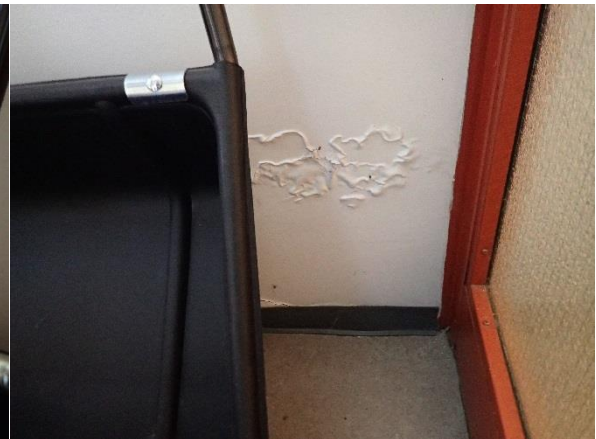
7.4 Kuva oven oikealta puolella

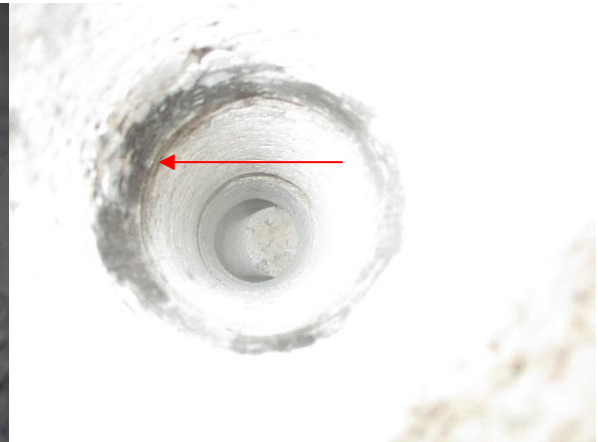
8.2 Rakenneavaus RA.03-AP (entinen autotallin lattia). Nuolella osoitettu vedeneriste

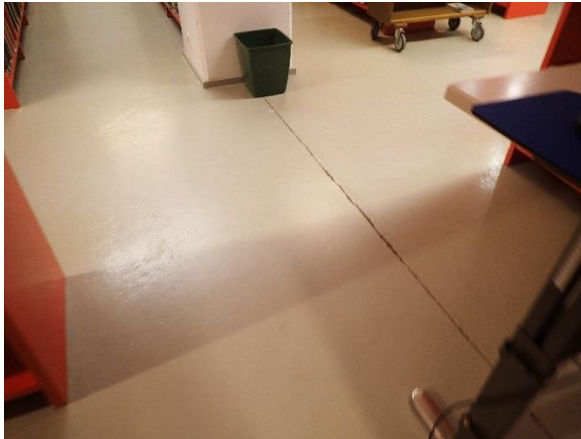
8.4 Kirjavaraston 013 lattiassa selkeä halkeama

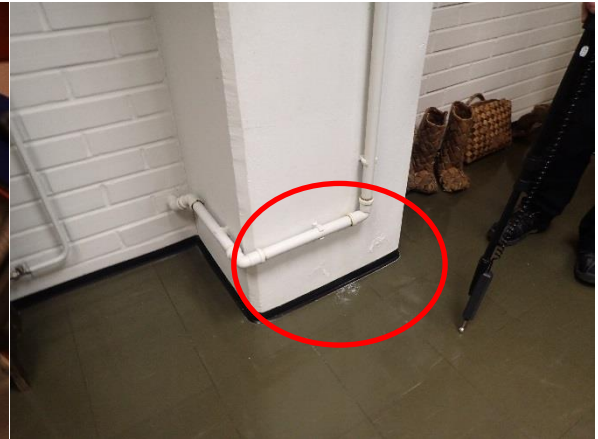
8.5 Muistohuoneen 062 ilmankostutin vuotanut lauhdevettä lattialle ja pilarin juureen

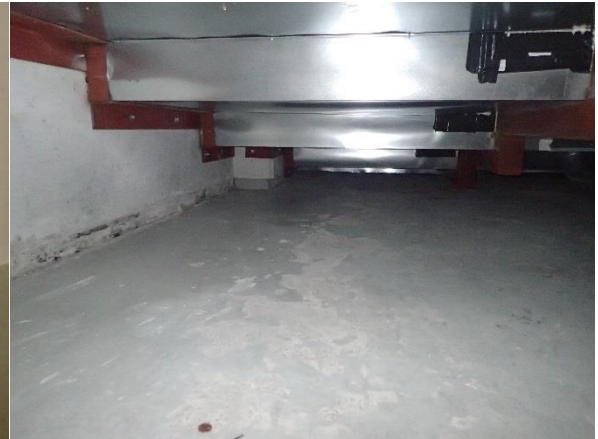
8.7 Vanhan autotallin alkuperäinen lattiapinta korokkeen alla. Maalipinta on kulunut. Alapuolisesta tilasta suora ilmayhteys yläpuoliseen huonetilaan

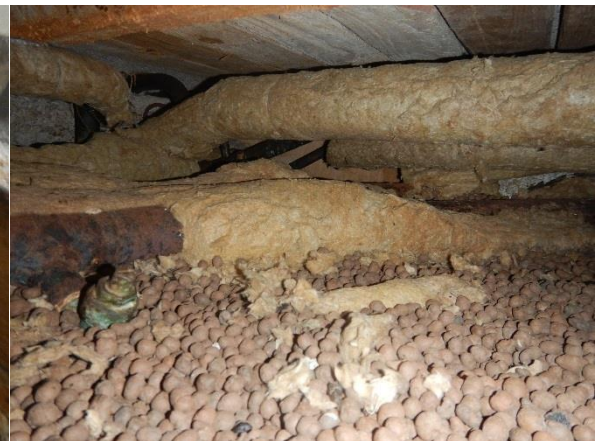
8.8 Putkikanava, jossa ruostunutta rakennusjätettä

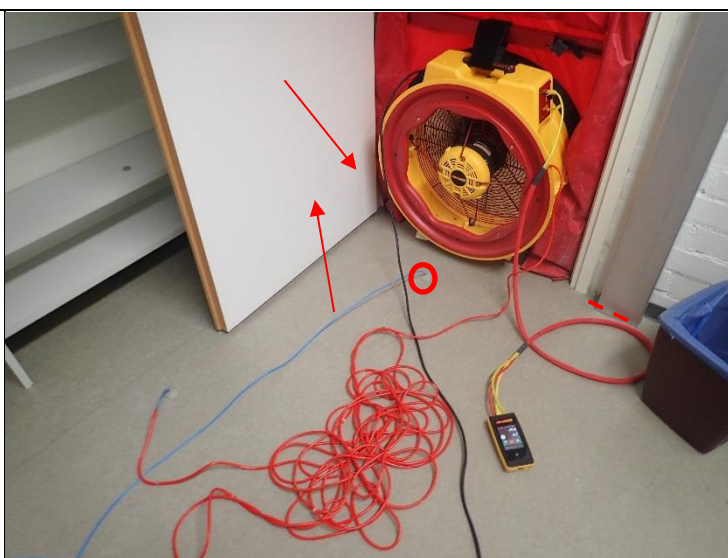
Ilmavuotoreittejä havaittiin oven takana olevan pilarin liittymistä sekä sähkökaapeleiden läpivienistä.

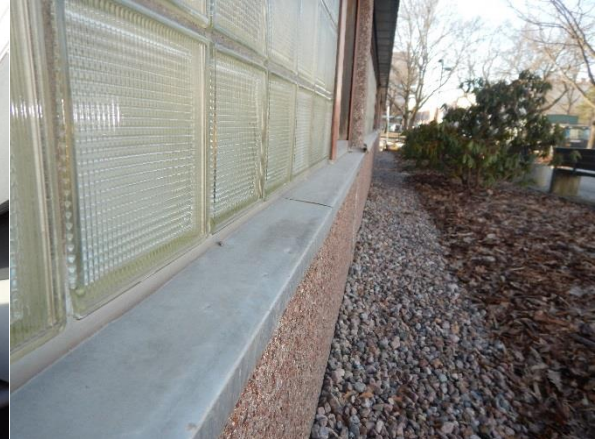
9.4 Lasitiili ikkunoiden pellitykset loivia ja ikkunoiden liittymät epätiivitä

Julkisivupinnoissa havaitut selkeimmät puutteet kohdistuvat pääosin ikkunoihin ja ikkunapenkkeihin. Ikkunapenkeissä kaato on melko tasainen ja vesi pääsee seisomaan tasanteella. Tästä johtuvat myös havaitut sammalkasvustot ikkunoiden liittymissä. Ulkoseinäelementin takan on kuitenkin reilu tuuletusväli, jolloin keräytyvä kosteus pääsee mahdollisesti kuivumaan. Näin ollen sammalkasvusto on pääosin kosmeettinen haitta, vaikka ajan mittaan sammal vaurioittanee saumainetta. Mikäli kuitenkin ikkunarakenteen liittymät ulkoseinäarakenteeseen ovat epätiivit, voi sade- tai sulamisvesi tunkeutua haitallisesti rakenteeseen. Lasitiili-ikkunoiden pellityksien kaadot ja tiiveys havaittiin yleisesti puutteelliseksi.

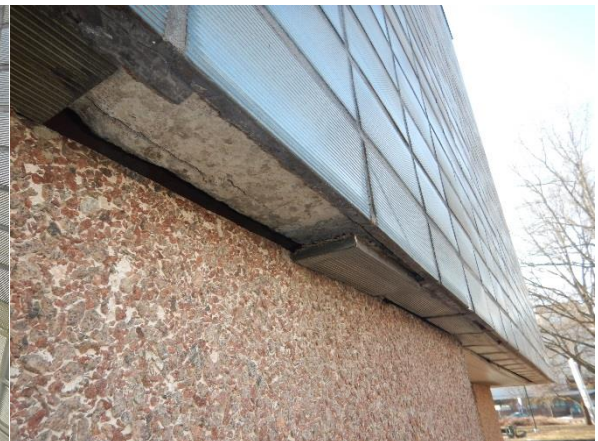
9.6 Julkisivuelementin klinkkerilaattoja irronnut kokonaan tai osin

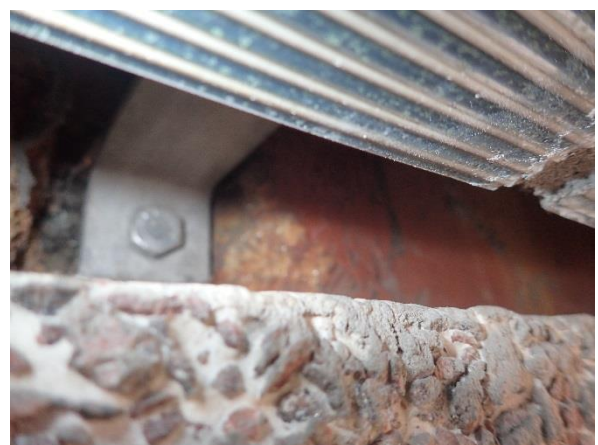
9.8 Ulkoseinän kuorielementin ja eristeen välissä selkeä ilmarako

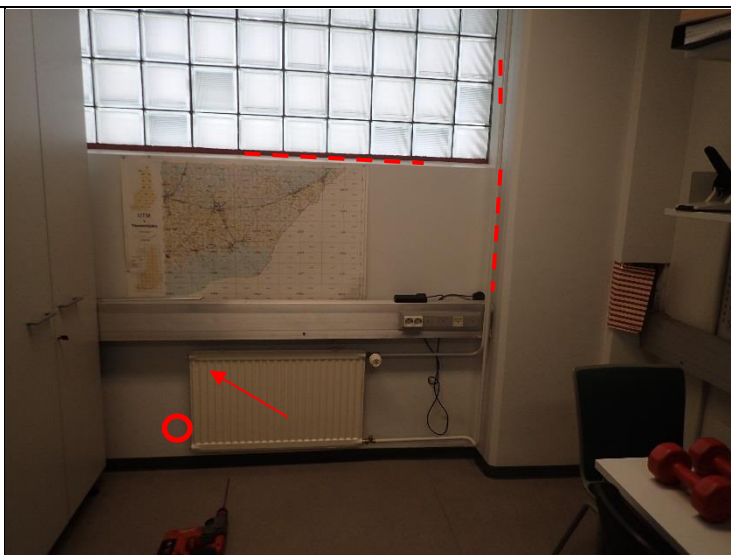
Pistemäisiä ilmavuotoreittejä havaittiin ulkoseinärakenteen liittymissä lasitiili-ikkunaan sekä pilarin liittymään. Nuolella osoitettu patterin kannake.

9.11 Ulkoseinärakenteen ja pilarin liittymästä pistemäisiä vuotokohtia.

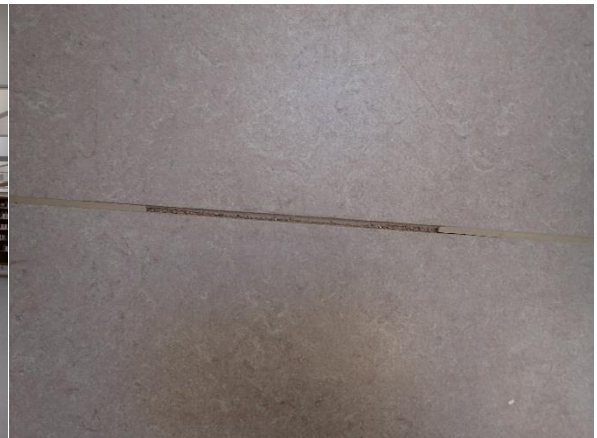
10.2 Paikallisia epätiivelyskohtia havaittiin pinnoitteiden saumoissa

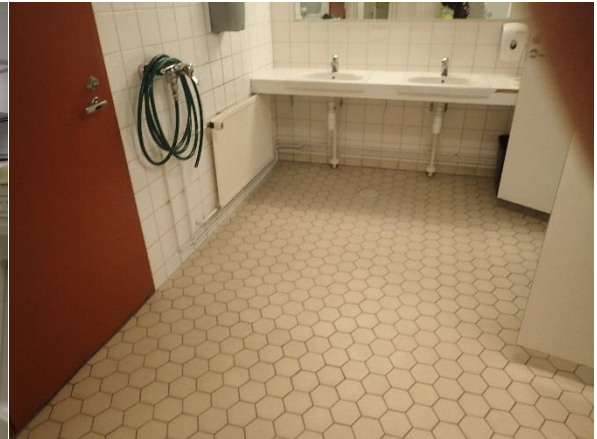
10.4 1.kerroksen wc-tilojen pintamateriaalit ikääntyneitä

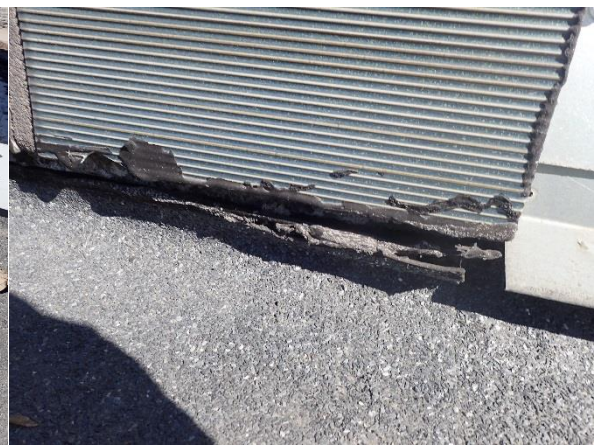
12.2 IV-konehuoneen liittymä kattuhuopa hie-  
man irronnut ja epätiivis

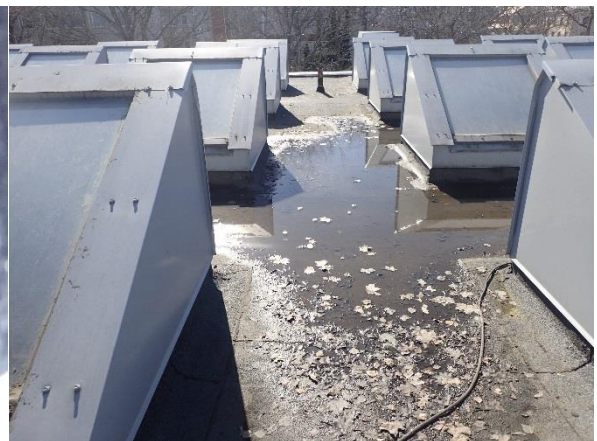
Vesikate- ja yläpohjarakenteissa ei havaittu merkittäviä vaurioita. Sade- ja sulamisvedet pääsevät lammikoitumaan katolle, johtuen kaatojen puutteista. Kattokaivojen roskaritilässä havaittiin vä-

12.4 Vesi lammikoitunut katolle useamassa  
kohdassa

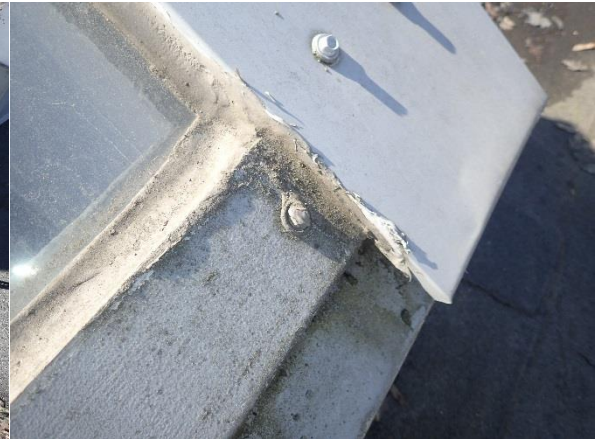
12.6 Kattoikkunan liittymiä paikkakorjattu elastisella massalla

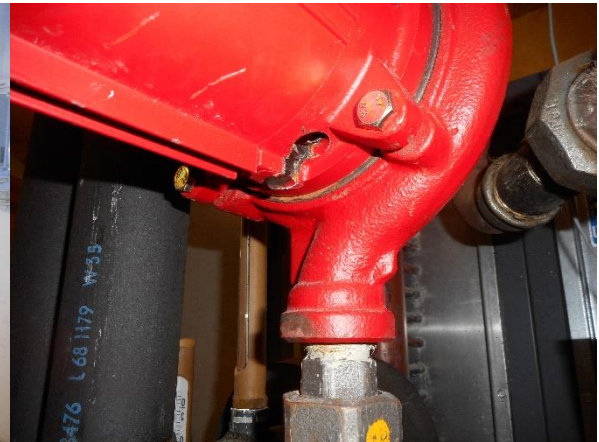
13.4 Ilmastointikoneen 3 TK1 lämmityspatterin kiertovesipumpussa havaittiin vuoto.

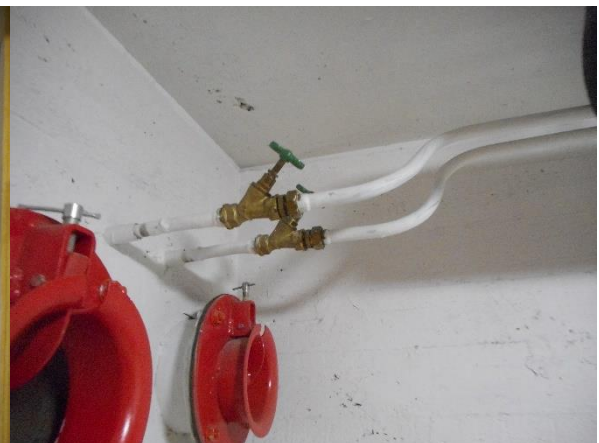
13.6 Väestönsuojassa olevat, eristämättömät lämpöputket ja karasulkuventtiilit. Karasulkuventtiilit ovat arviolta alkuperäiset.

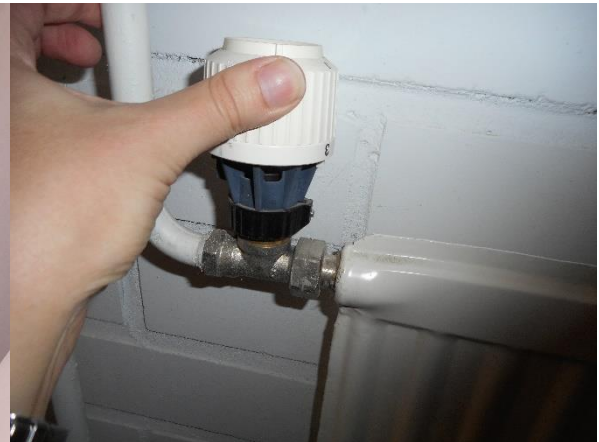
13.9 Auditorion takana olevalla käytävällä olevan patterin termostaatti oli löysällä.

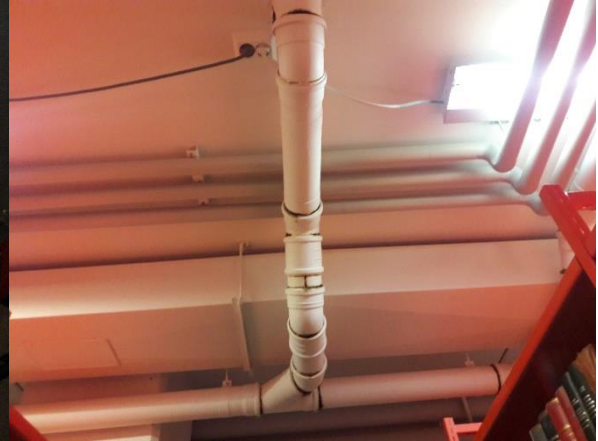
13.17 Kirjastovarastossa oleva valurautaviemäri. Viemäriin muhviiliitoksista on tullut likaa, joka on mahdollisesti liittosten lyijytiivistemassaa ja likaa.

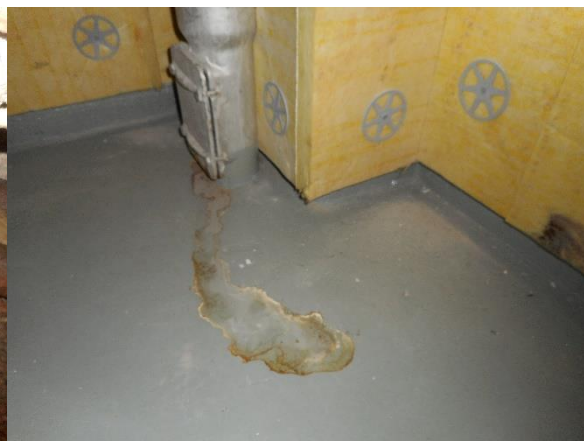
13.21 IV-konehuoneessa oleva valurautainen pystyviemäri on vuotanut tarkastusluukun kautta. Kosteusjälki oli tutkimushetkellä kuiva.
