KOUVOLAN KESKUS- KEITTIÖ

KUNTOARVIO JA PTS

PÄIVITYS 31.10.2024

Viite 1510055705 *1510087529*

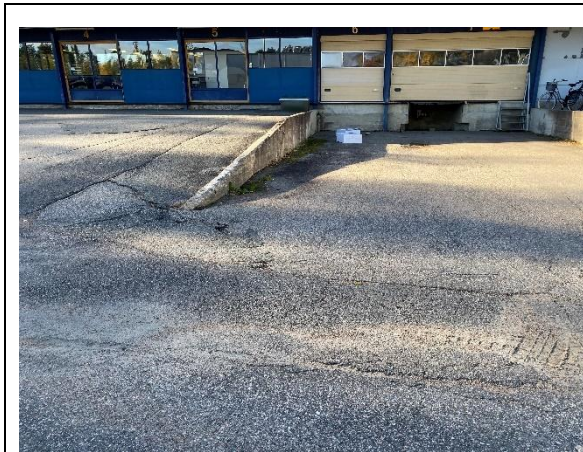
Kuva 7. Kuormauspihan huonokuntoista asfalttia

- Piha-alueelle perushuolto (viheralueiden huoltotöitä ei ole laskettu mukaan PTS-taulukkoon). Asfaltoinnin korjaamiseen on varauduttava. *Kuormauspihan osittainen asfaltoinnin uusinta*
- Maanpintojen muotoilu koko tontilla niin, että kallistukset rakennuksesta poispäin ovat vähintään 150 mm/3000 mm. *Muotoilu tulisi suorittaa, jolloin kosteusrasitusta perustuksille vähennettäisiin*
- Jäteastioiden uudelleensijoittaminen esim. tyhjiin katokseen tai katoksen rakentaminen jäteasteille

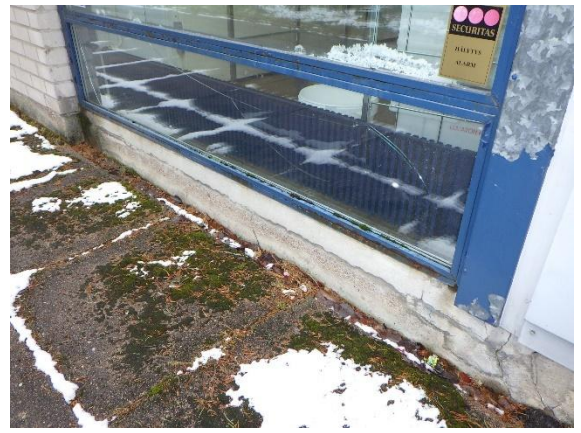
Sokkelin osalla havaittiin paikoin halkeamia, sadevesien / kosteuden aiheuttamaa pinnoitteen irtaamista, sammalta ja betoniteräksen korroosiosta (ruostumisesta) aiheutunutta rapautumista ja niiltä osin teräkset olivat näkyvillä. Lisäksi sokkelin liikuntasauvan kohdalla havaittiin jonkinlaisia pahvi-/kuitulevyjä. Ko. sauma oli avoin ja siten altis ulkopuoliselle kosteusrasitukselle. Tämä kosteusrasitus voi aiheuttaa orgaanisessa materiaalissa epäpuhtauksien syntymisen ja epätiivien liittymien kautta epäpuhtauksien pääsyn sisätiloihin.

Kuva 11. Halkeamia ja pinnoitteen irtoamista sokkelissa

- Sokkelin halkeamat/*vauriot* suositellaan paikattaviksi ja pintakäsittely uusittavaksi.
- Sokkelin kosteusrasituksen vähentäminen
- ~~Perustusten ulkopuolisen kosteuseristeiden asentaminen (patolevy tms.) / uusiminen (peruskorjaustasoinen toimenpide)~~

- *sokkelin halkeamien avaaminen ja tiivistäminen, myös liikuntasaumot, maan alla bitumilkermi, maanpäällä saumamassa*
- Liittymien tiiveys on suositeltavaa varmistaa rakenteiden tiiveyden varmistavalla korjausmenetelmällä erillisen suunnitelman mukaisesti (ei huomioitu PTS-taulukossa tässä vaiheessa)

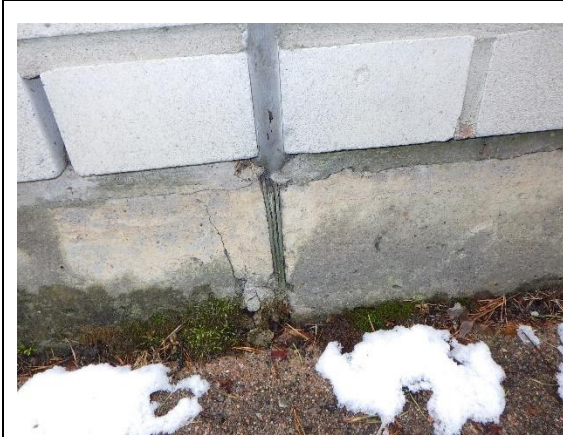
Rakennuksen perustuksissa havaittiin runsaasti halkeilua ja liikuntasauvojen kohdalla sauman avautumista niin, että se viittaa rakennuksen perustusten liikkeisiin/painumaan.

Kuva 12. Liikuntasäuma sokkelissa

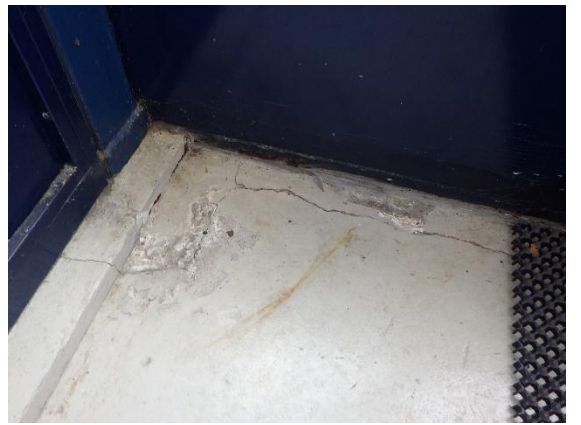
Kuva 13. Kosteusjälkiä ja halkeamia tuulikaapin lattiassa

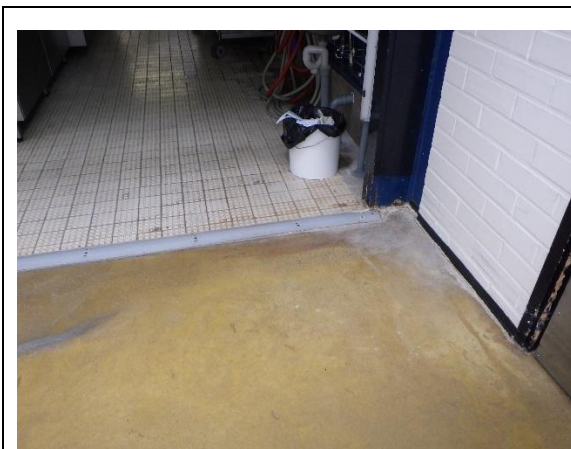
Kuva 14. Kosteusjälkiä tiskaustilan edustalla lattiapinnoitteessa

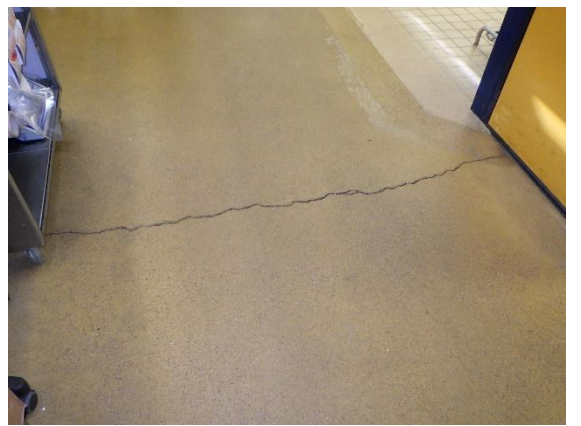
Alapohjarakenteessa havaittiin erityisesti käytävien osalla halkeamia. Alapohjan rakenneliittymissä ja läpivienneissä havaittiin epätiiviyksiä. *Rakennuksen alapohjarakenteissa havaittiin merkittävästi halkeamia. Halkeilua on kaikkien pinnoitteiden osalla. Tämä halkeilu yhdessä sokkelirakenteen/US rakenteen halkeiluun viittaavat siihen, että rakennuksen perustus- ja alapohjarakenteen painuvat/liikkuvat merkittävästi.*

Kuva 15. Halkeama käytävän 7 lattiassa

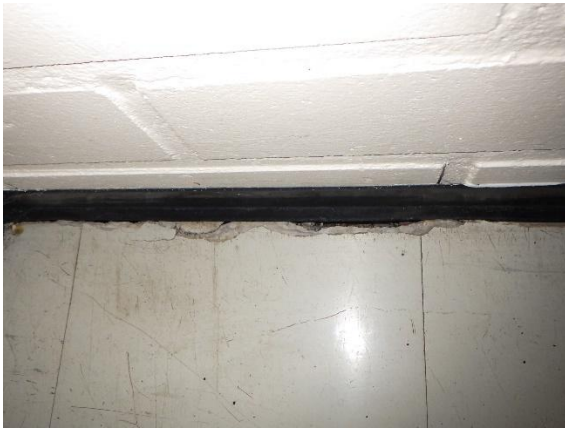
Värilakkapinnoitteen ja siihen liittyvien pystyrakenteiden liittymät ovat avoimia. Avoimet liittymät lisäävät AP/kantava runko/US/VS rakenteiden kosteusrasitusta sekä ovat hygienia ongelma.

Kuva 16. Lattian ja ulkoseinän epätiivis liittäjä ruokalassa

- *AP luukkujen uusiminen*
- *AP rakenteen ja siihen liittyvien seinä ja pilarirakenteiden liittymien tiivistäminen niin, että liittymän kautta ei vettä pääse rakenteisiin*

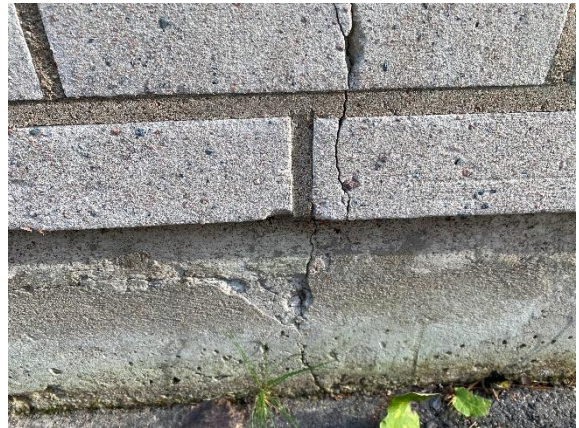
Kuva 29. Julkisivun halkeama alkaa sokkelin halkeaman kohdalta

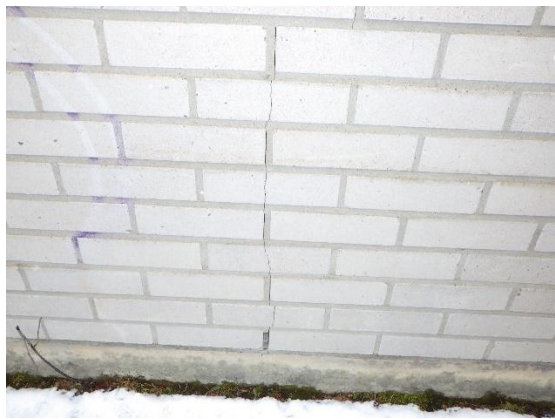
Kuva 30. Halkeama tiiliverhouksessa

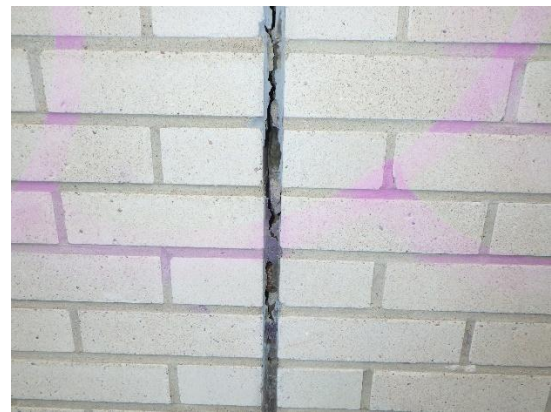
Kuva 31. Liikuntasauma on ikääntynyt ja avoin

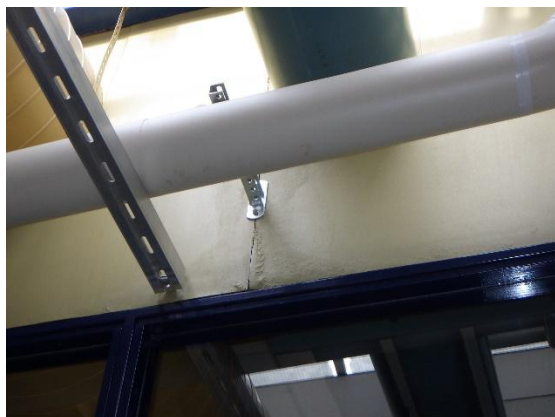
Sisäpuolelta tarkastettuna ulkoseinien osalla ikkunoiden alapuolisissa levytyksissä vesikaton ta-
soerokohdassa, sekä kadun puolella että ruokalan ns. käytävän kohdalla, havaittiin kosteus- ja
valumajälkiä.

Kosteusjäljet voivat olla peräisin ikkuna- ja rakenneliittymien vuodoista, sisäilman kosteuden ti-
ivistymisestä kylmiin ikkunapintoihin/*kantaviin teräsrakenteisiin* sekä mahdollisesti myös putkivuo-
doista.

Kuva 32. Kosteusjälkiä ulkoseinän levyrakenteissa kattoikkunoiden alapuolella

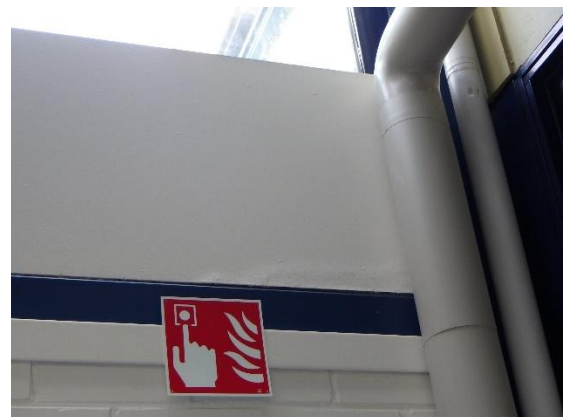
Kuva 33. Kosteusjälkiä ulkoseinän levyrakenteissa ruokalan ns. katoksen pädyssä ulkoseinän levyrakenteissa

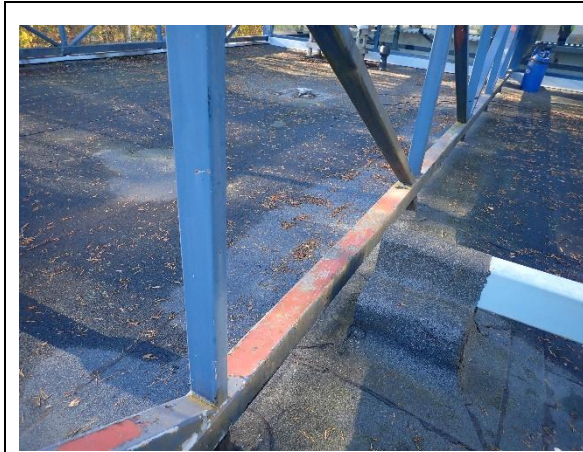
Runkorakenteissa ei näkyviltä osin todettu rakenteellisesti merkittäviä vaurioita tai puutteita, mutta metallipalkeissa havaittiin paikoin ruostumista. *Kantavien teräsprofiili pilarien alaosat voimakkaasti kosteusrasitettuja keittiön alueella koska AP pinnoitteen liittymät teräsrakenteisiin ovat avoimia.*

Kuva 34. Pinnoitavaurioita kantavissa teräsrakenteissa ja alkavaa ruostumista

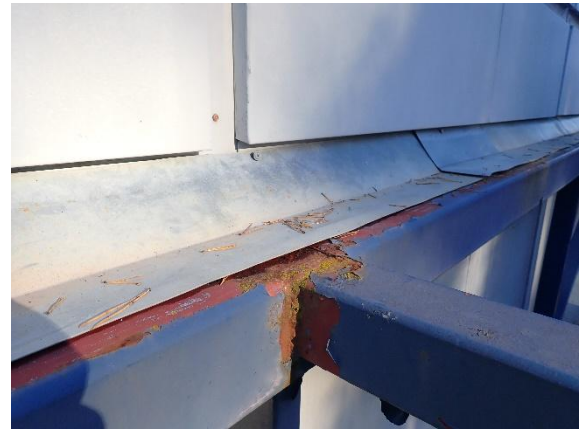
Kuva 35. Ruostetta kantavissa teräsrakenteissa

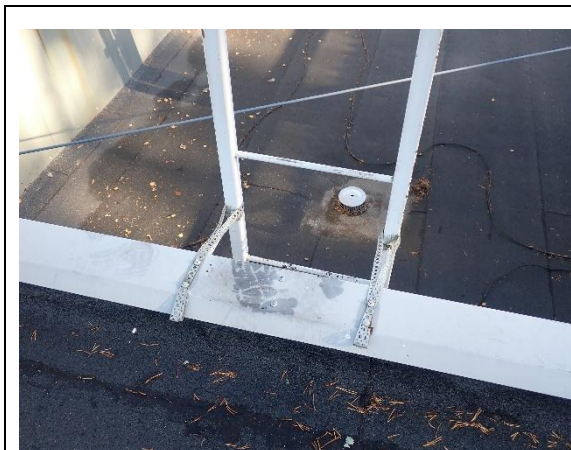
Kuva 40. Kattotikkaan kiinnityksessä korjaus

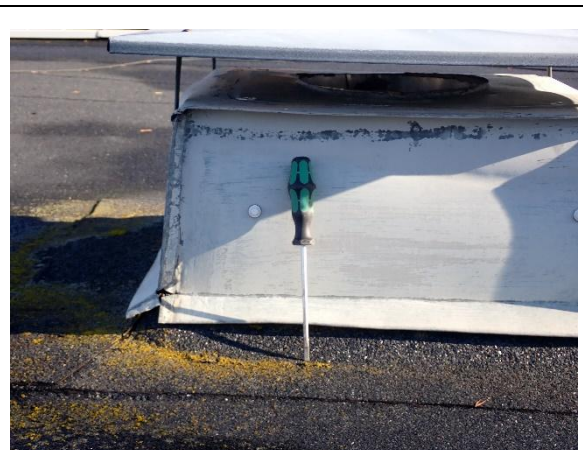
Kuva 41. Matala ylösnosto vesikatolla

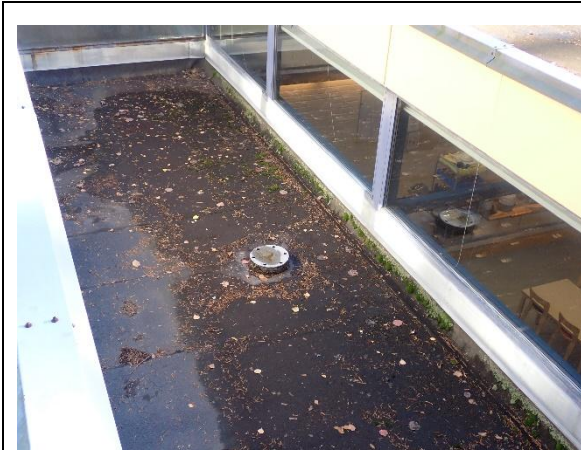
Kuva 42. Ruokalan ns. käytävän vesikattoa, kattopinnalla roskaa ja sammalta. Ei käyntitikkaita.

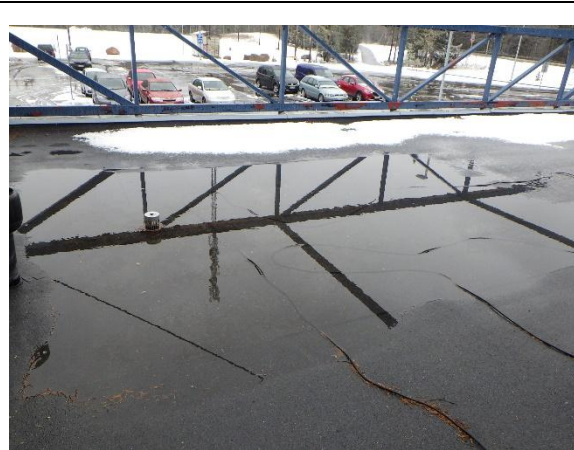
Kuva 44. Vesikatolla havaittiin veden lammikoitumista, koska roskat tukkivat roskasihtiä

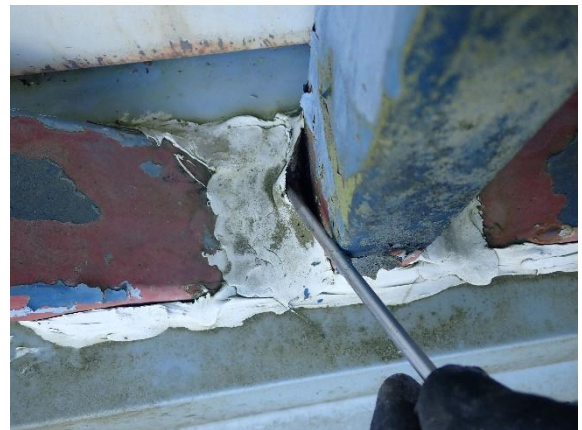
*Kuva 51. Vesikattopellitysten kittauksia, osa kit-
tauksista ikääntyneitä*

- *Liittymäpellitysten kittauksen uusiminen*
- *Käytäväosien valokatteen kiinnitysruuvien tarkastus ja kittauksen uusiminen (HETI)*
- *myöhemmin (kesä 2025) käytäväosuuden valokaton uusiminen → valokaton poisto → normaali YP rakenne tälle osalle*

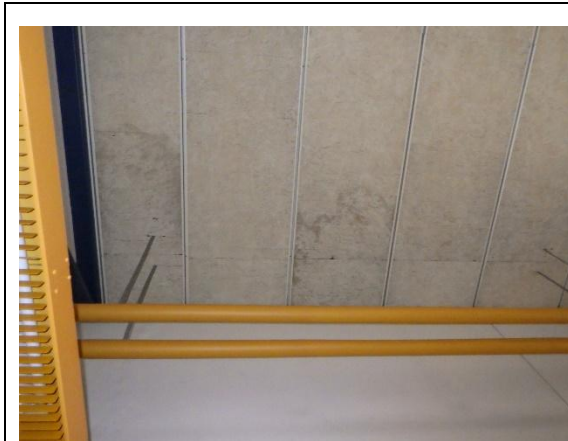
Sisäpuolen kattopinnoissa havaittiin eri puolella rakennusta monin paikoin kosteusjälkiä. Havaitut kosteusjäljet voivat olla peräisin katto- / putkivuodoista sekä kosteuden tiivistymisestä kylmiin pintoihin.

Kuva 62. Ruokailutilan 13 akustiikkalevyissä havaittiin kosteusjälkiä

- Läpiviennit tiivistetään ja pinnoittamattomat mineraalivillaeristeet vaihdetaan pinnoitettuihin, minkä jälkeen tiloissa suoritetaan kuitusiivous
- Kosteusvaurioituneiden pinnoitteiden uusiminen sisätiloissa

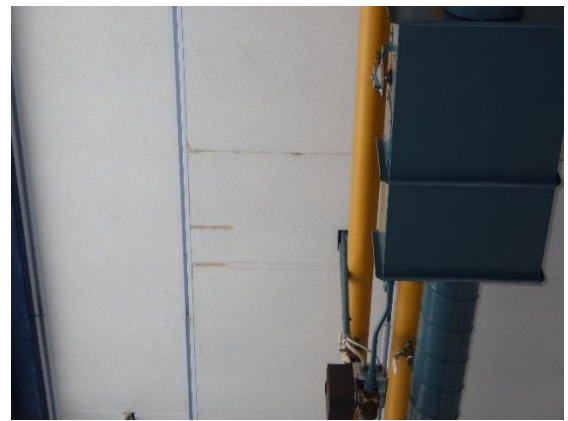
Kuva 63. Kattopinnoitteissa havaittiin kosteusjälkiä

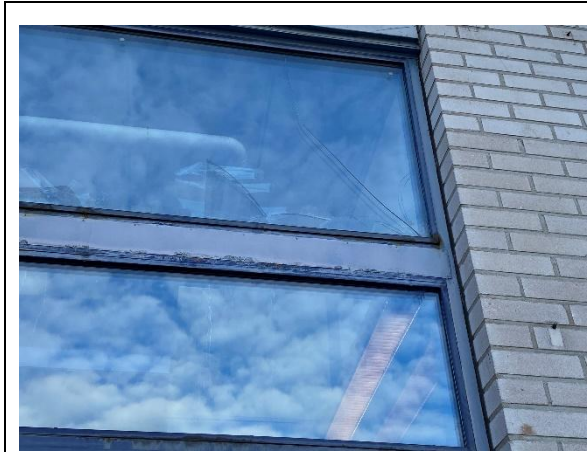
Kuva 66. Eteisen 4 ikkunassa havaittiin halkeama

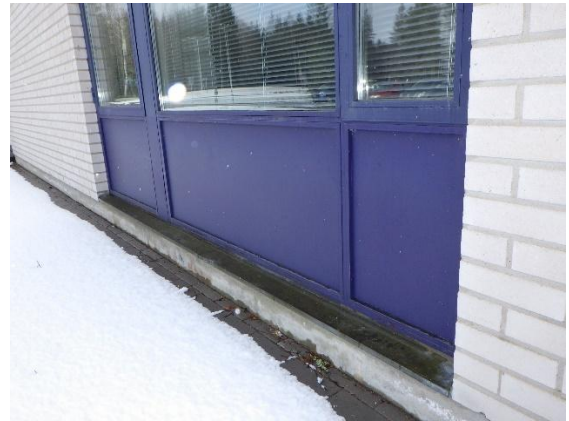
Kuva 67. Vesipeltien kaltevuus on loiva

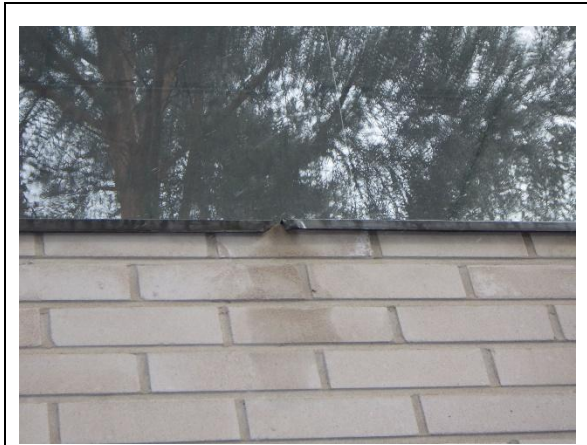
Kuva 68. Epätiiviskohta ikkunan vesipellissä

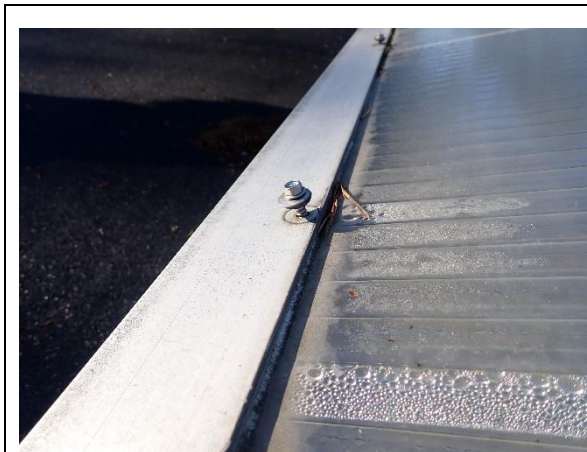
Kuva 70. Kattoikkunan massat ovat ikääntyneet ja kiinnitysruuvit irti

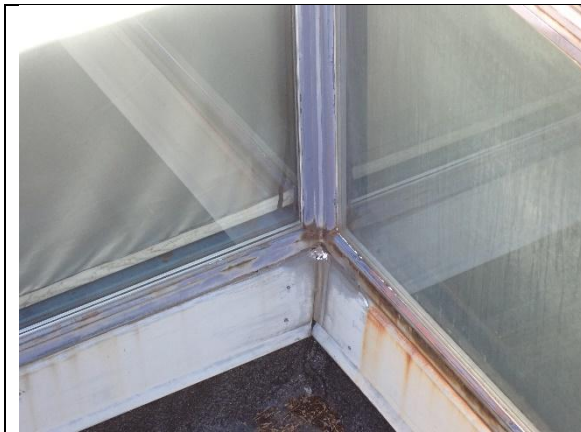
Kuva 74. Käytävän ikkunan liittymä, vesivuotoa

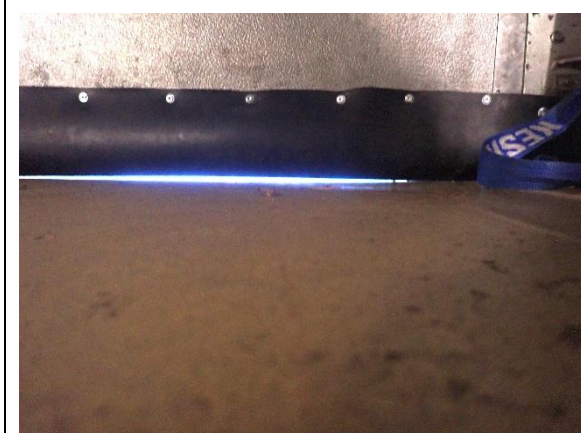
Kuva 76. Lastausalueen ovissa tiiveyspuutteita joista on seurauksena pienjyrsijäongelma kiinteistössä

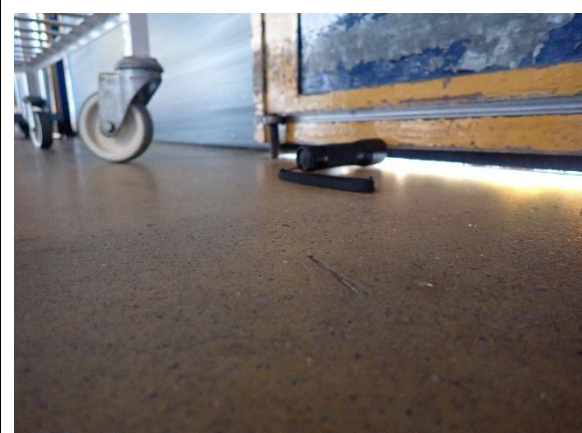
Kuva 77. Lastausalueen ovissa tiiveyspuutteita joista on seurauksena pienjyrsijäongelma kiinteistössä

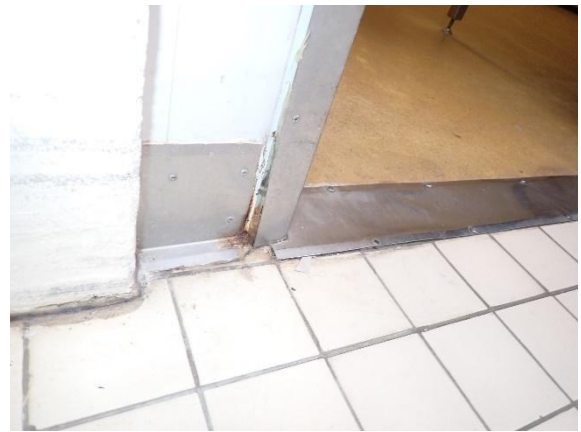
Tiskaushuoneen 53 metallipalkissa havaittiin ruostumien takia todennäköisesti tilan korkeasta kosteuspoitoisuudesta. *Kantavien teräsrakenteiden alaosissa havaittiin laajalti ruostumista. Teräsovien ja karmien alaosat ovat ruostuneet ja ovipieliin pellitysten alaosat pahoin ruostevaurioituneet. Ruostevaurioita on syksyllä 2024 peitetty RST pellityksin (maalattu teräs/RST muodostavat sähköparin→kiihtyvä ruostuminen)*

Kuva 91. RST pellillä peitetty ruosteinen karmi

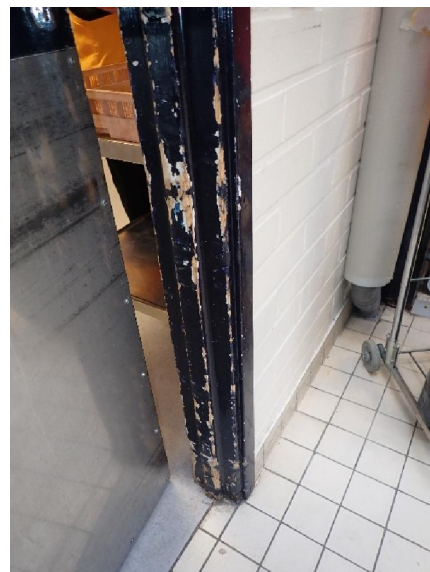
Keittiön ja niihin liittyvien puuvien ja karmien kunto on heikko. Karmeissa lahovaurioita, karmit vaurioituneet kolhuista, ovien alareunan lohkeilleet, maalia puuttuu jne.

Kuva 93. Vaurioitunut puukarmi

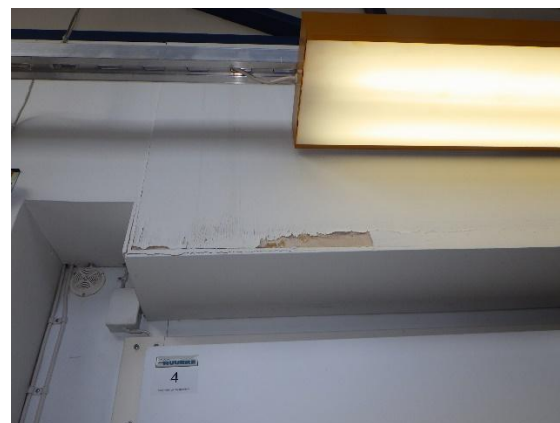
Kuva 99. Pakastin nro 4 (vihannes- ja kalapakaste) oven yläpuolisessa levytyksessä havaittiin kosteus- ja valumajälkiä

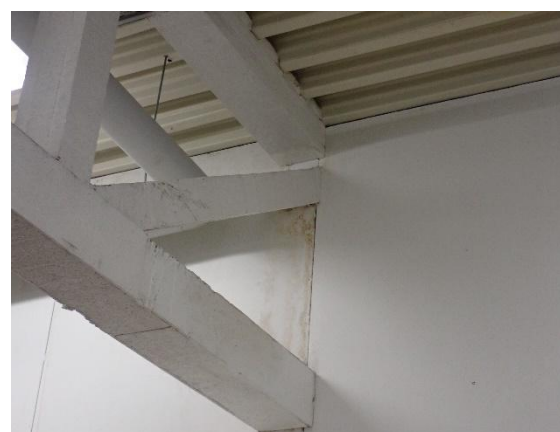
Kuva 101. Ristikon liittymä ulkoseinään, levypin-
nalla kosteusjälkiä ja hometta.

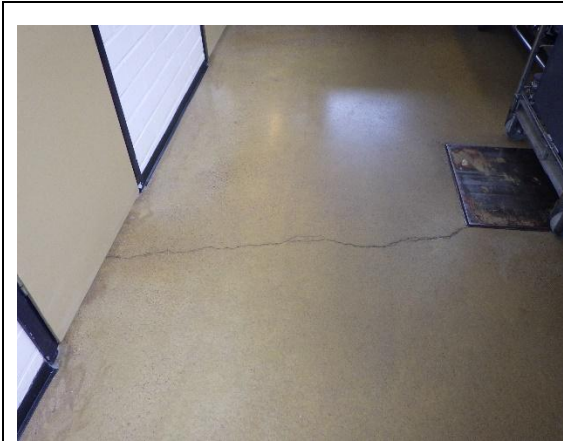
Kuva 106. Halkeama käytävän massapinnoituksessa

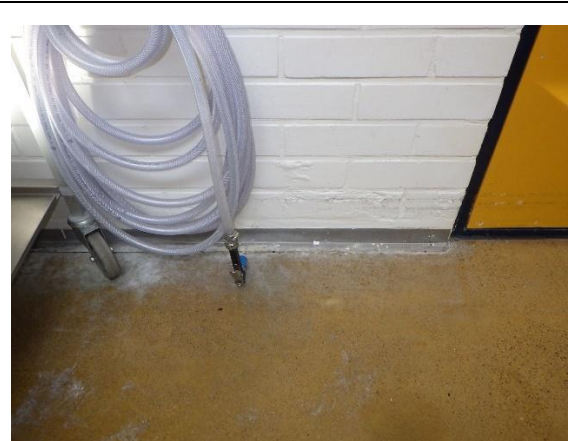
Kuva 107. Kosteusjälkiä dieettikeittiön väliseinän alaosassa käytävän puolella

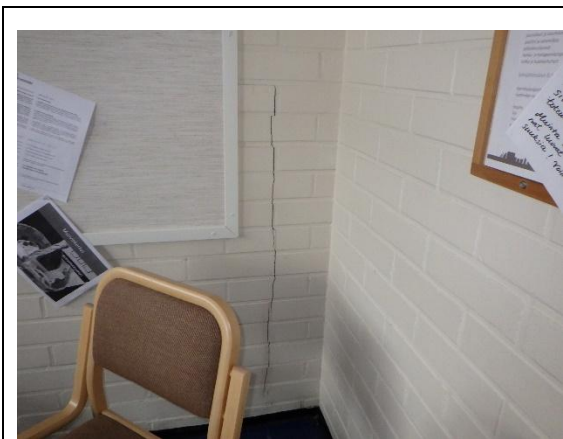
Kuva 108. Ruokailutilan 13 väliseinässä havaittiin halkeama

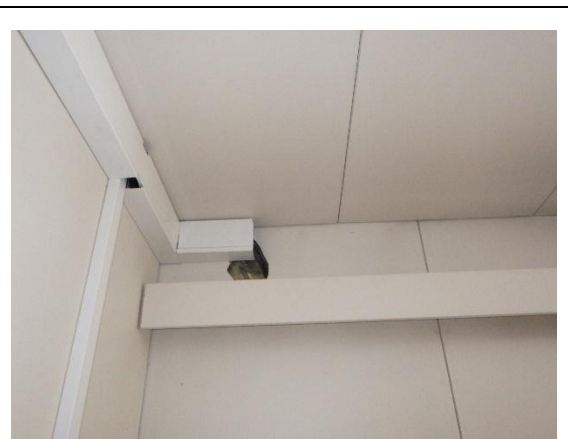
Kuva 109. Ulkoseinän osalla oleva avoin läpivienti

- Varautuminen pintamateriaalien uusimiseen
- *lattia-ja seinäpinnoitteiden uusimisia tarvittavissa tiloissa*
- Pinnoittamattomien mineraalivillaeristeiden korvaaminen pinnoitetuilla
- *vaurioituneiden putkieristeiden uusiminen*

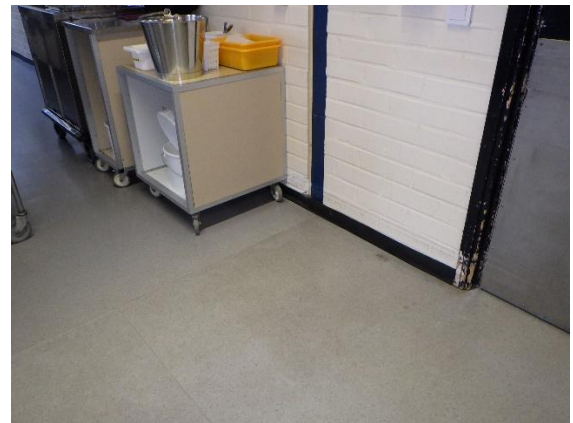
Kuva 111. Kosteusjälkiä ruokailutilan väliseinän alaosassa

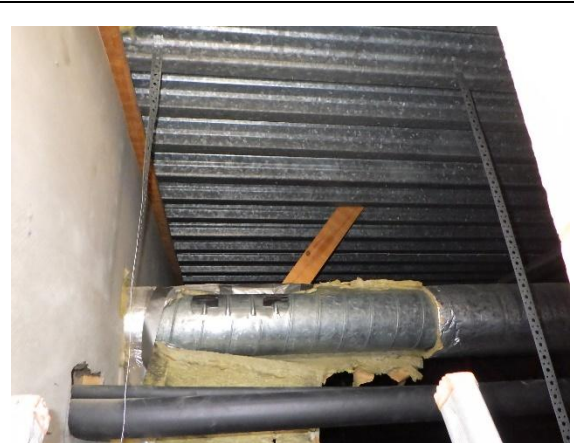
Sisätiloissa kulkevissa ilmanvaihtokanavissa ei ollut eristeitä. Kylmiöiden / pakasteiden ja huoltotilojen yläpuolisissa ns. yläpohjatiloihin ilmanvaihtokanavistoa oli osin eristetty mineraalivillamailla. Osa eristeistä oli irronnut.

Kuva 132. Ilmanvaihtokanavia, puuttuva eristys ja avoimia villapintoja.
