Evauskohde Kouvolan jäähalli, korjaus- ja muutostyöt

Kouvolan jäähallin korjaus- ja muutostyöt 2023-2025

Kiinteistön kuntoarvio ja PTS

Päiväys	04.03.2019
Projekti	Kiinteistön kuntoarvio ja PTS
Tilaaaja	Kouvolan kaupunki, Tilapalvelut
Kohde	Kouvolan jäähalli, Topinkuja 1, 45100 Kouvola

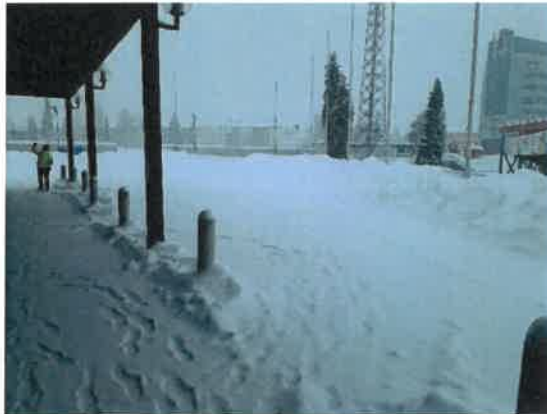
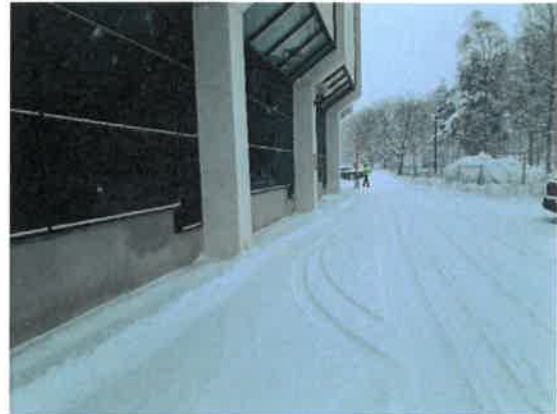
Piha-alueet lumen peitossa, joka häyttasi päällysrakenteiden havainnointia

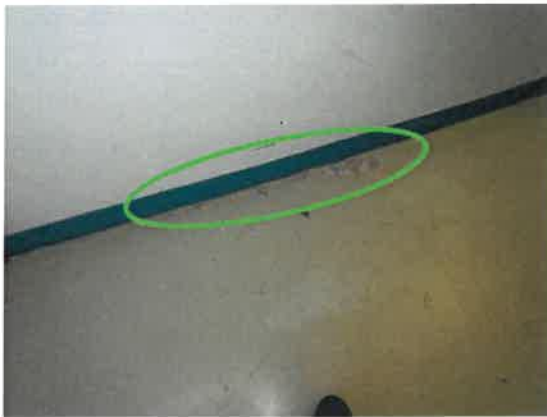
Alapohjassa paikoitellen kosteuden aiheuttamia jälkiä

Alapohjien (ts. lattioiden) kunnostukset suositellaan päätettävän tilakohtaisten korjausten yhteydessä. Tarvittaessa tarkempi kosteuskartoitus, -mittaukset ja tutkimukset muovimatollisilla alueilla.

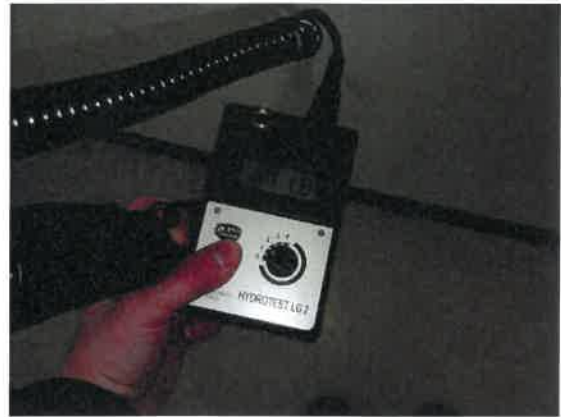
Pintakosteudenilmaisimella todettiin paikoitellen kohonneita arvoja, jotka indikoivat rakenteessa olevaan kohonneeseen kosteuteen

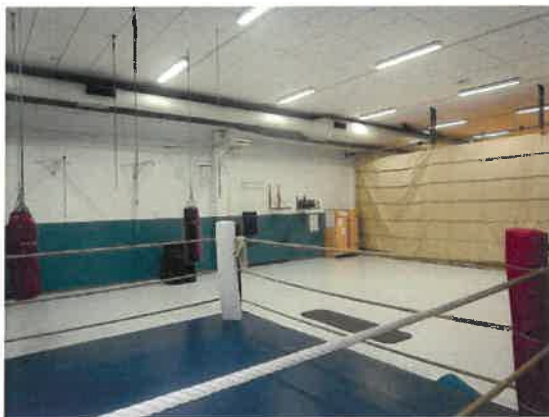
Kellarikerroksessa olevassa painonnostosalissa/voimistelusalissa on aikaisemmin sattunut kosteusvahinko. Korjaustoimenpiteitä on tehty saatujen tietojen ja havaintojen perusteella. Tiloissa havaittiin vanhoja välivoivia, joiden puiset kynnykset olivat kosteus- ja lahovaurioituneet. Kynnyksiä ei ole uusittu muiden korjaustöiden yhteydessä.

Kellarikerroksen Sali, jossa on tehty kosteusvaurion jälkeen korjaustoimenpiteitä

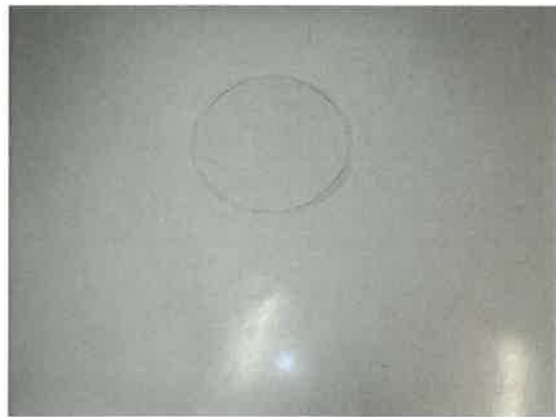
Kaivonkansi salin lattiassa tiivistetty

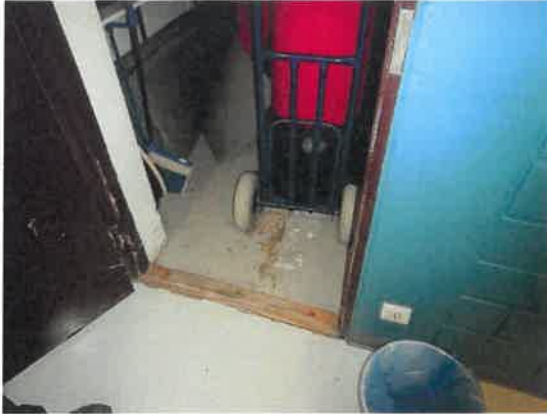
Salissa väliovi, jonka puinen kynnyks on kosteus-/lahovaurioitunut

Toimenpide-ehdotukset	Kustannusarvio	Muut tarkennukset
Alapohjarakenteiden kosteus- ja sisäilmatekniset tutkimukset	8000 €	Tarkastelujakson aikana tarvittaessa
Väliovien kynnysten uusiminen pohjakerroksen salissa (muutama kappale)	500 €	Tarkastelujakson alkupuolella

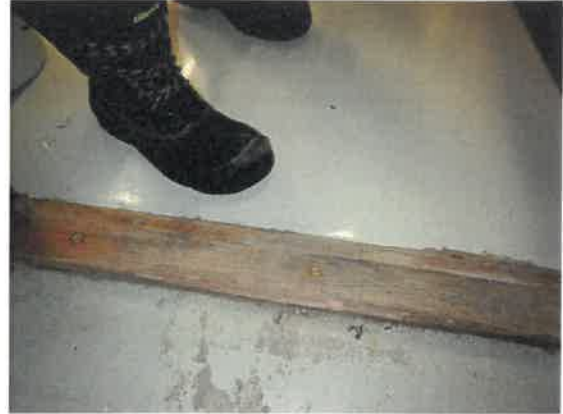
Puinen kynnyks lahovaurioitunut

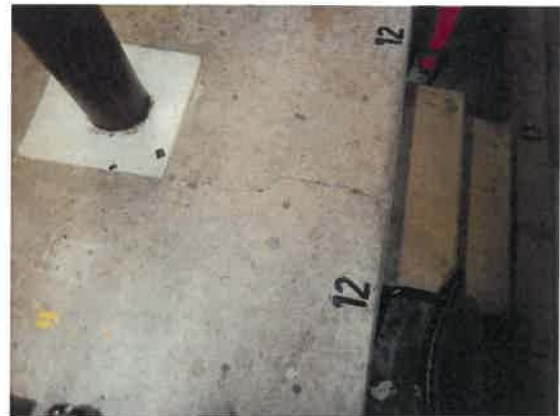
Katsomoelementeissä havaittiin paikallisia lohkeamia ja halkeamia, jotka ovat pääosin esteettisiä. Muiden tilakohtaisten korjaustoimenpiteiden yhteydessä suositellaan tekemään paikkakorjauksia.

Paikallinen halkeama katsomon laattapinnassa

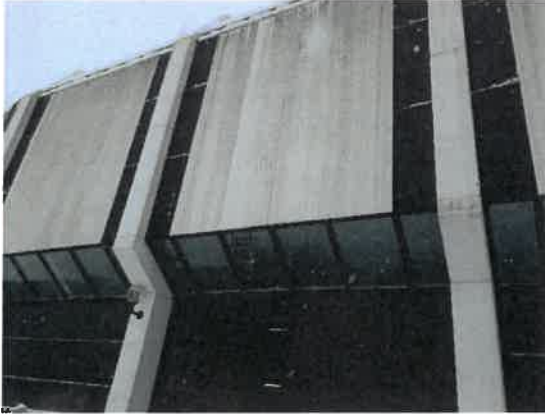
Leväkasvustoa julkisivussa

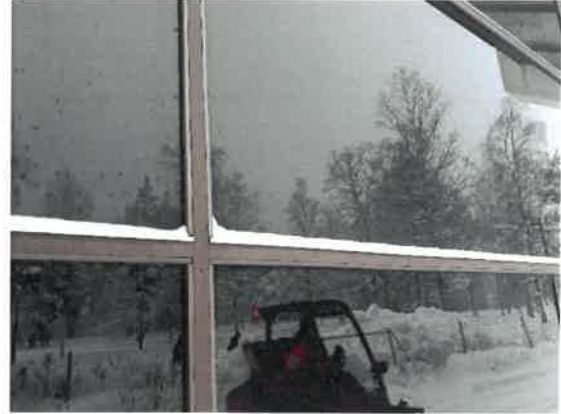
Lasijulkisivun puisissa listoissa kulumaa

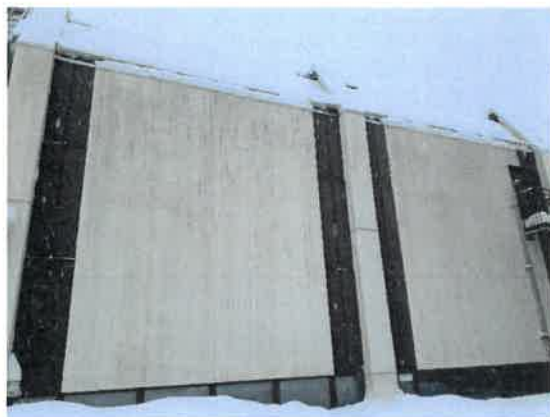
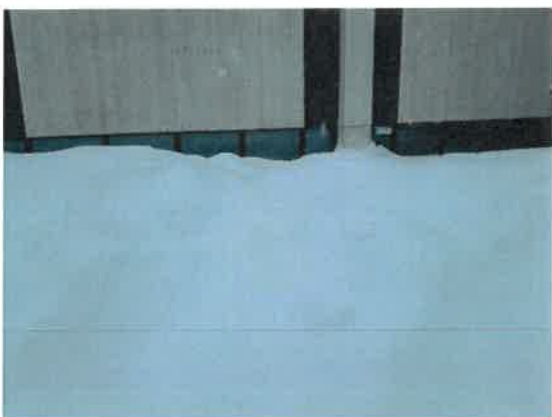
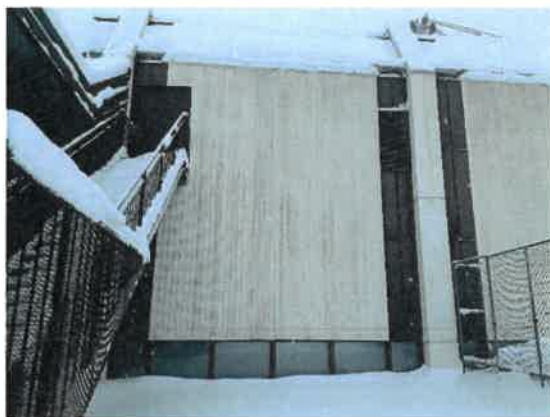
Ikkunoissa ei havaittu merkittäviä puutteita tai vaurioita. Maantasossa lumikasat peittivät osittain ikkunoita. Sulamisvedet saattavat päästä kulkeutumaan rakenteisiin. Ikkunoiden ulkopuolisissa puupinnoissa oli havaittavissa maalipinnan alkavaa vaurioitumista. Edellinen huoltomaalaus on tehty 2004.

Maantasossa lumikasat peittivät osittain ikkunoita
