# **Kouvolaan kirjasto**

## **ESTEETTÖMYYSKARTOITUS**

# KOUVOLAN PÄÄKIRJASTON HANKESUUNNITTELUVAIHEEN ESTEETTÖMYYSSELVITYS

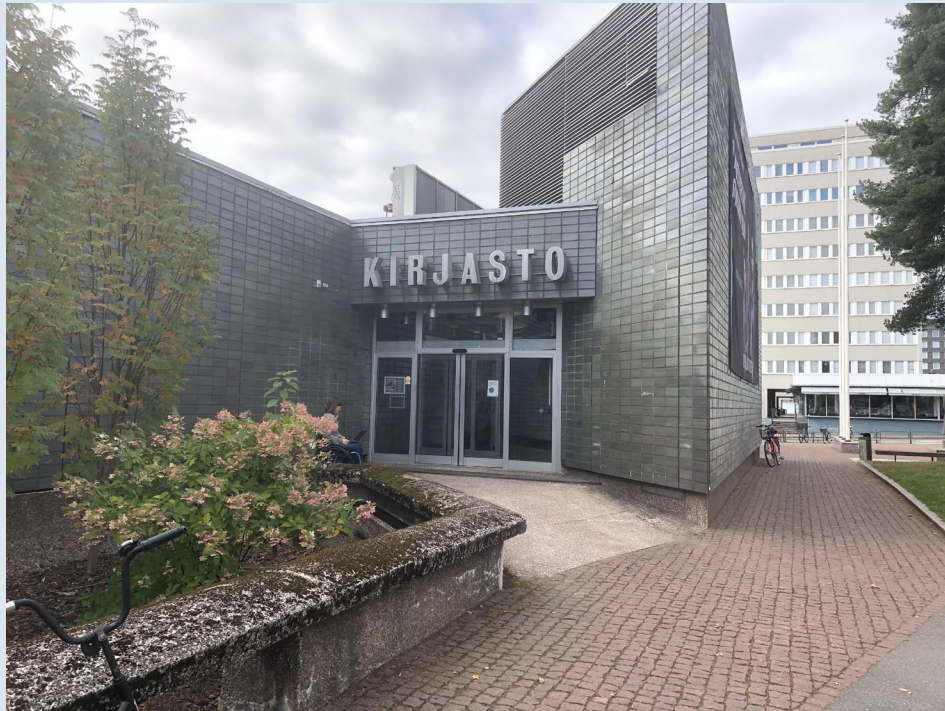
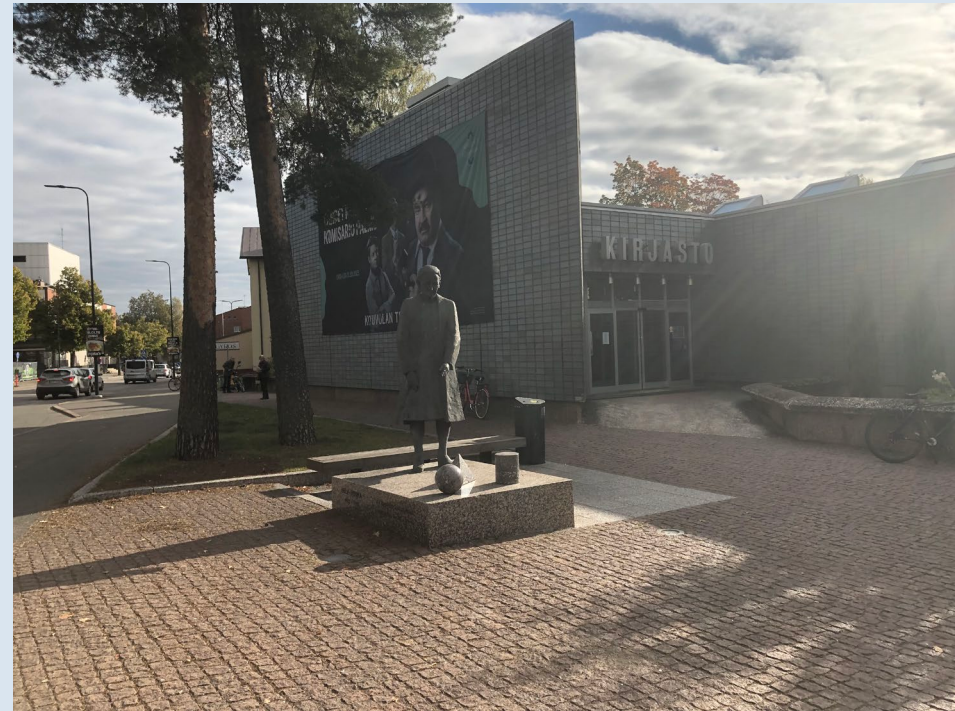
# SISÄÄNKÄYNNIT etupuoli

Sisäänkäynnin molemmilta puolilta löytyy pyöräparkit, ei katosta, ei kontrasti/tummuusmerkattua aluetta. Pyörät osittain jalkakäytävällä. Parkki 30m ovesta.

Jalkakäytävällä asfalttia, mukulakiveä ja isoa laatoitusta. Suhteellisen tasainen, pieni nousu pääoville.

Sisältä katsottaessa vasemmalle avautuu väljätkö alue, jossa lipputankorivistö, patsas ja penkki. Penkki 420 mm korkea.

- Ulko-ovet ja kynnykset uusitaan peruskorjauksen yhteydessä. Huomioidaan samalla säleiköt ja kynnyskorkeudet suositusten mukaisiksi (max 20mm). Toinen sisäänkäynti suunnitellaan automaattiovilla.
- Saattoliikenteelle tulee jatkosuunnittelun yhteydessä varata pysähtymispaikkaa esim. Koulukadun varteen (esim. taksit).
- Sisäänkäynnin valaistuksen parantaminen.
- Polkupyöräpaikat erotetaan jalkakäytävästä.

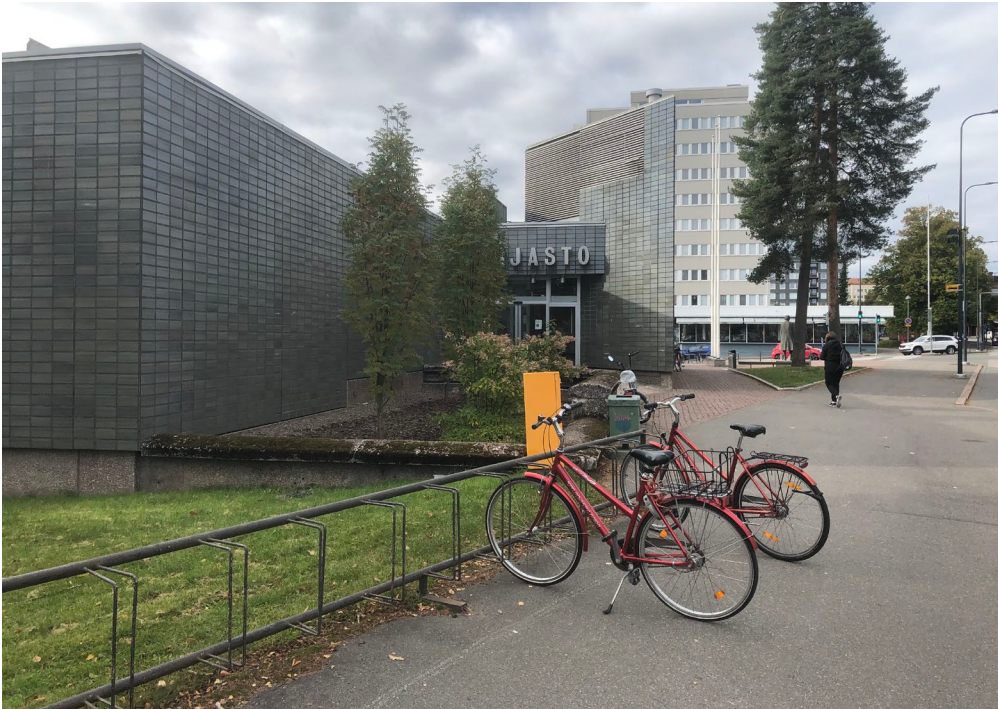
# PÄÄSISÄÄNKÄYNTI oikea

Sisältä katsottaessa ahtaampi reitti, jossa myös pyöräparkki osin sijoittuu jalkakäytävälle. Pyöräparkki 15 metriä ovesta. Pieni nousu pääovelle myös tässä suunnassa.

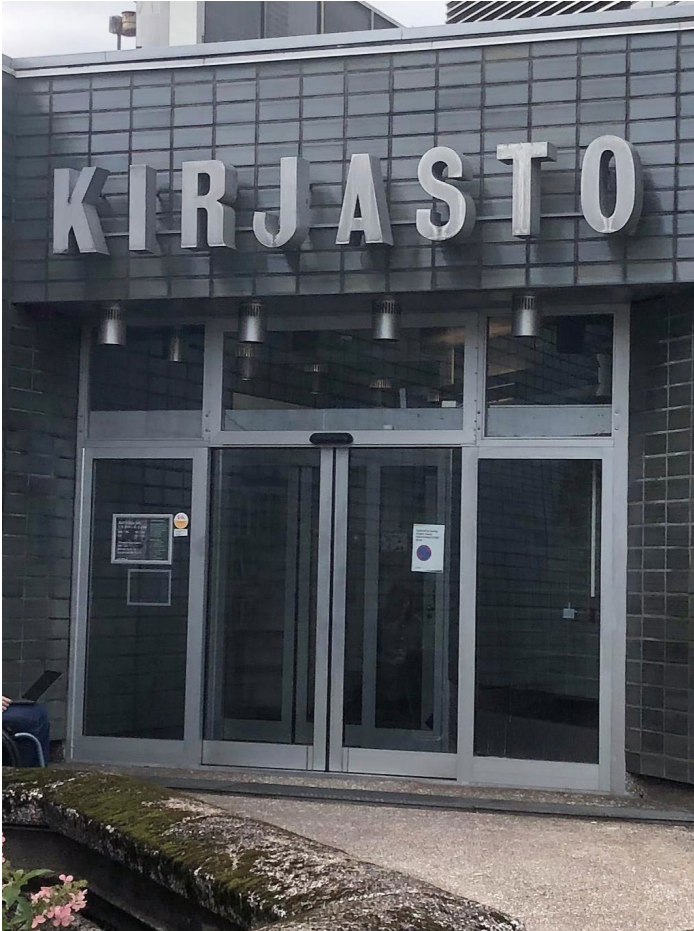
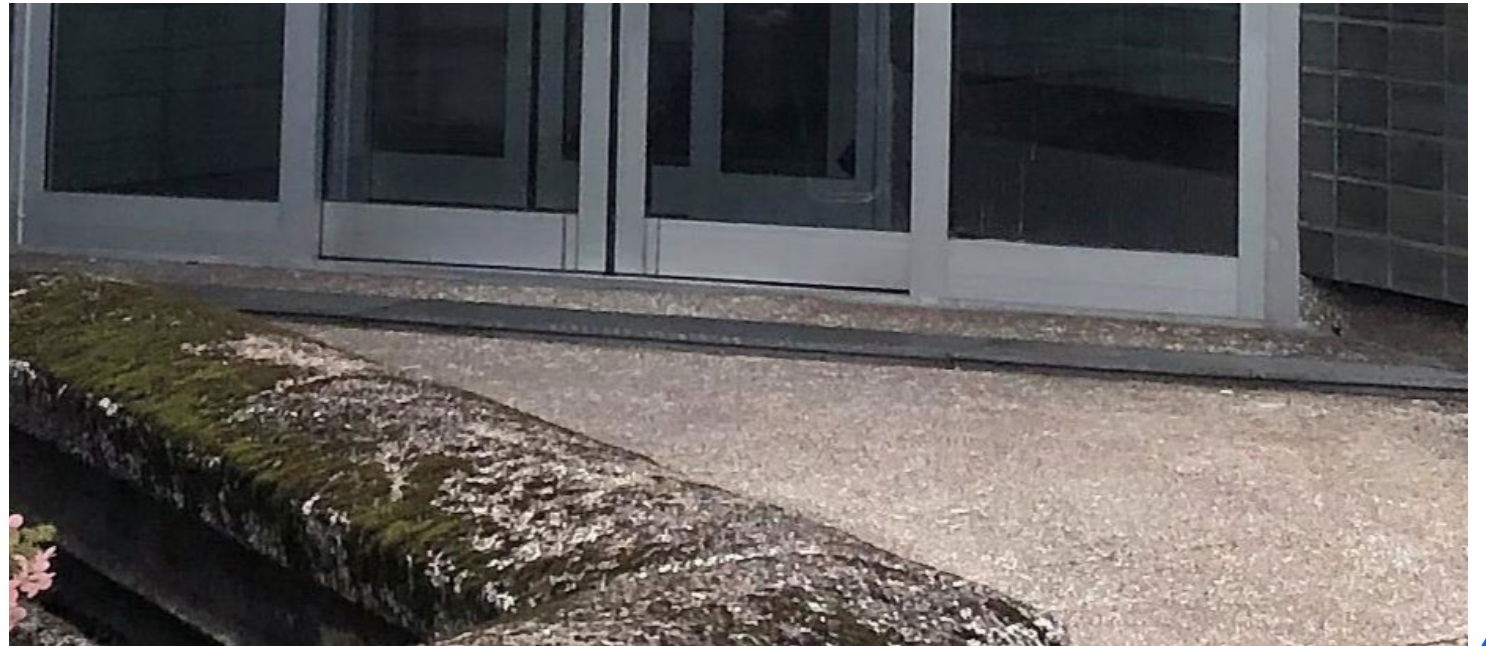
# SISÄÄNKÄYNTI, tasoerot

Oven vapaa leveys 1600 mm. Oven ulkopuolella kaksi tasoeroa. Toinen tasanteelle (jalkasäleikkö) nousu 30 mm (**suositus** max. 20 mm).

Säleikön raot 28 mm (**suositus** max. 5 mm).

Ulko-ovissa kynnyks 30 mm (**suositus** max. 20 mm).

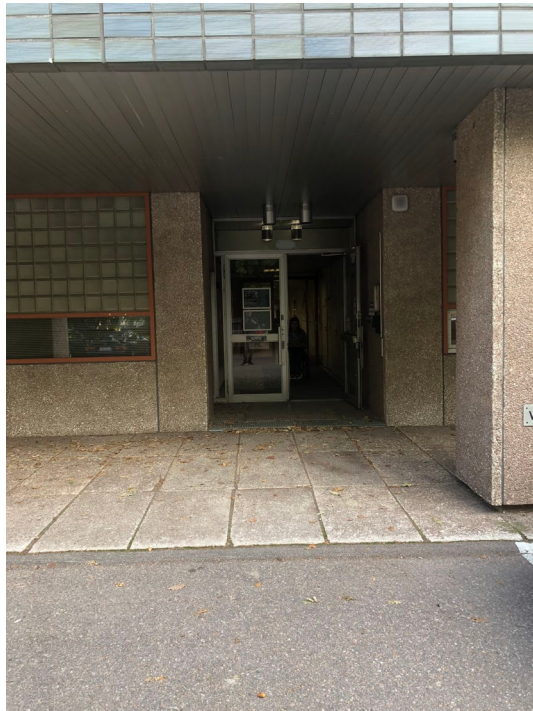
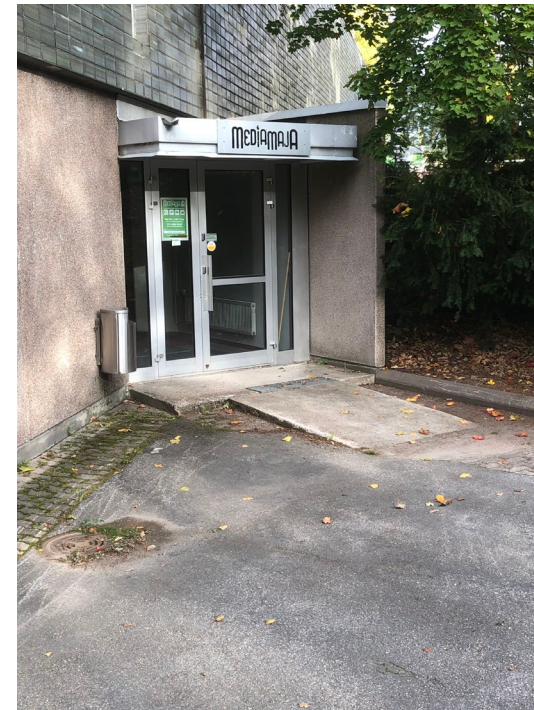
# SISÄÄNKÄYNNIT takapiha

Sisäänkäynti ei helposti havaittava. Katoksen syvyys 3,5 m, oven edessä syvennys 223 cm x 188 cm. Valaistus vain pimeän aikaan, kartoituksen aikaan luonnonvalo suosituksen (50-200 lux) alarajalla.

Oven edessä tasanne, pyöräparkki lähistöllä, ei kontrastimerkintöjä. Jalkasäleikön tasoerojen korkeus 40 mm (**suositus** max. 20 mm), jalkasäleikön rakojen leveys 28 mm (**suositus** alle 5 mm). Ei ovikelloa, ovipuhelinta. Ovi erottuu hyvin ja avautumispuolella riittävästi tilaa. Vapaa kulkuaukon leveys 800 mm (**suositus** 850 mm) Kynnyksen korkeus 30 (**suositus** 20 mm).

- Sisäänkäynnin läheisyyteen tulee 2 uutta autopaikkaa (á 2600X5000), lsa-merkinnöillä, joilta on esteetön pääsy ulko-oville, etäisyys ovien edustalta n. 10 metriä.
- Ulko-ovet ja kynnykset uusitaan peruskorjauksen yhteydessä. Ulko-ovi siirretään ulkoseinälinjaan. Huomioidaan samalla säleiköt ja kynnyskorkeudet suositusten mukaisiksi (max 20mm).
- Pääovet suunnitellaan automaattisesti avattavaksi /tai liiketunnistimella avautuvaksi. Oven yhteyteen suunnitellaan mahdollisesti summeri tai ovipuhelin?
- Uuden yhteisötilan ovi uusitaan, oven kulkuleveys huomioidaan (min 850mm) esteettömyysvaatimuksia vastaavaksi
- Huolto-ovelle käynti ja ajo eriytetään muusta pihaliikenteestä
- Sisääntulojen valaistusta parannetaan.
- Huomioidaan jatkossa saattoliikenteelle pysähtymispaikka.

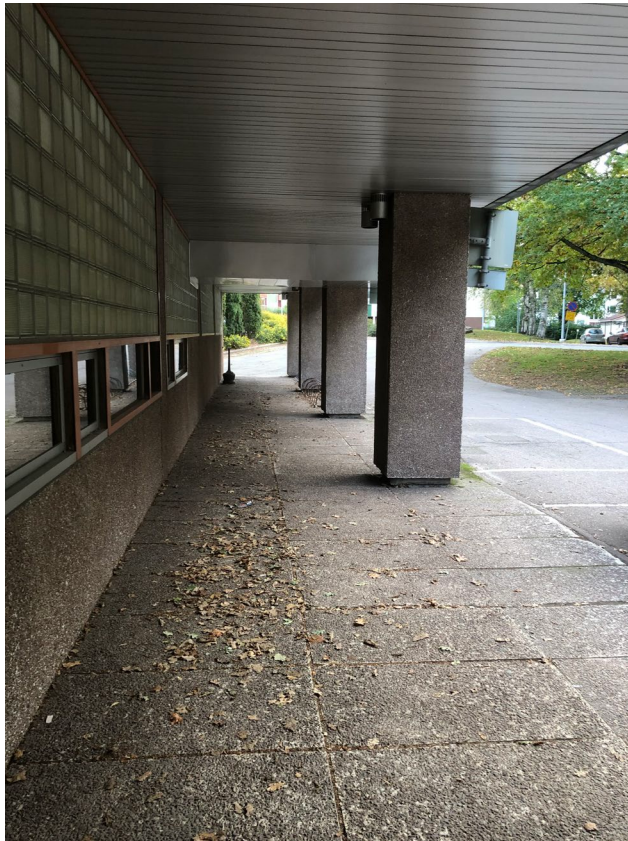
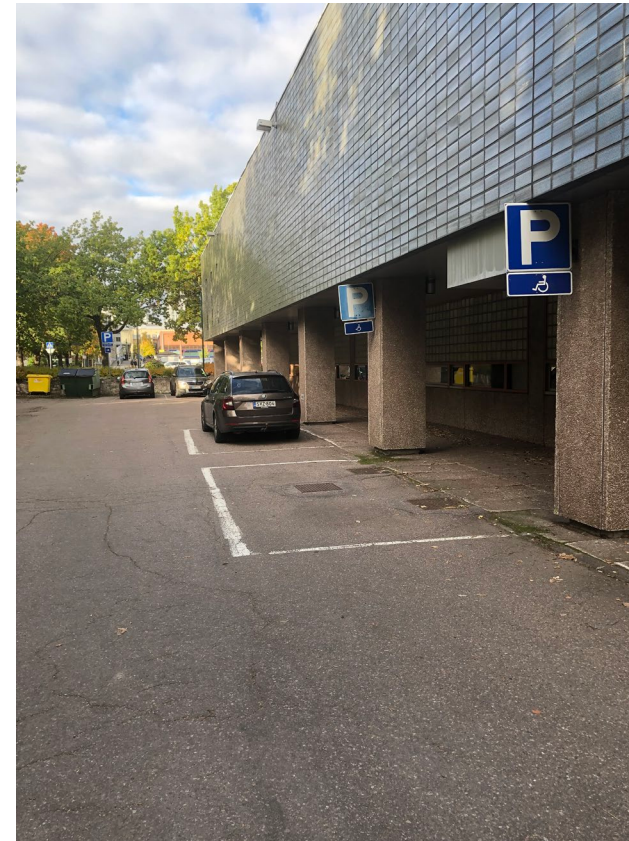
# ESTEETÖN PYSÄKÖINTI

Takapuolella ei opastusta. Takapuolella kaksi esteetöntä pysäköintiruutua. Etäisyys ovesta 7 m (**suositus** alle 10 m).

Takapihan esteettömän pysäköinnin ruudun koko 5000mx2500m

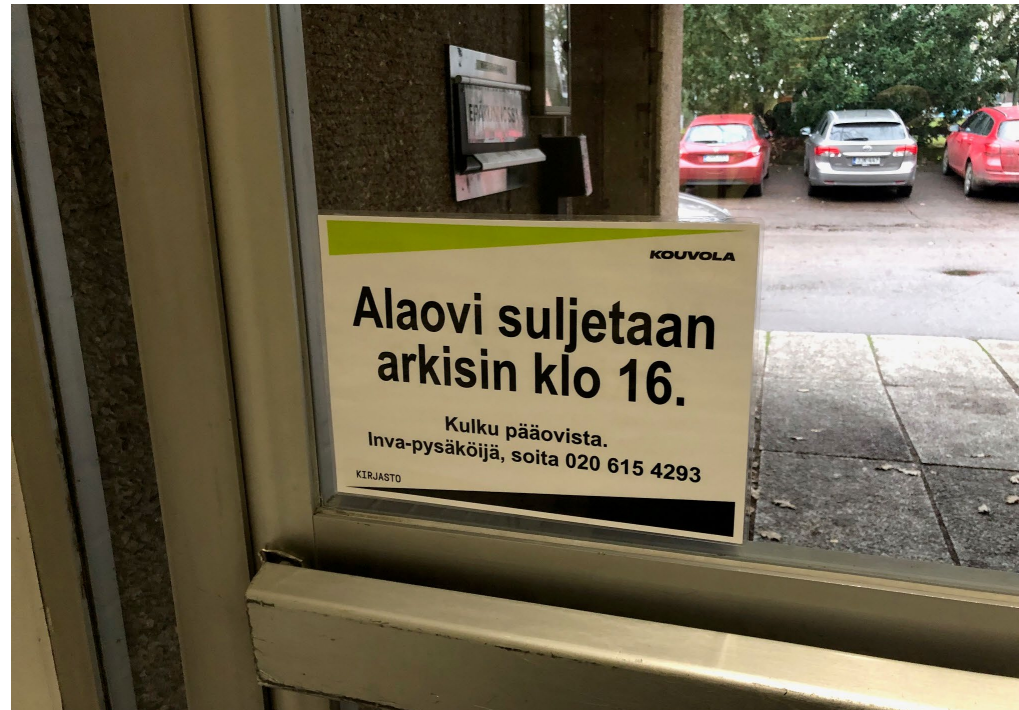
# Sisäänkäynti takaovi

Takaovi on auki vain arkisin klo 16.00 asti. Muina aikoina takaoven läheisyyteen invapaikoille pysäköijien on soitettava kirjaston henkilökunnalle päästäkseen sisään.

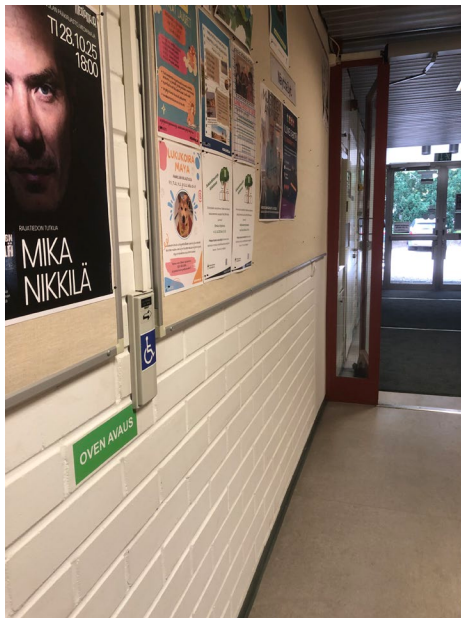
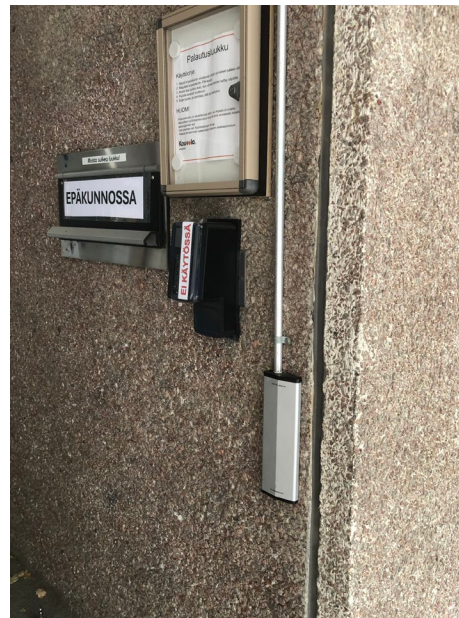
# Takaovi

Oven avauspainike sijaitsee helposti käytettävässä kohdassa. Avauspainike erottuu hyvin sisäpuolella lisätyn opastetarran avulla. Avauspainikkeet ovat monella eri korkeudella. (**suositus** 900-1100 mm)

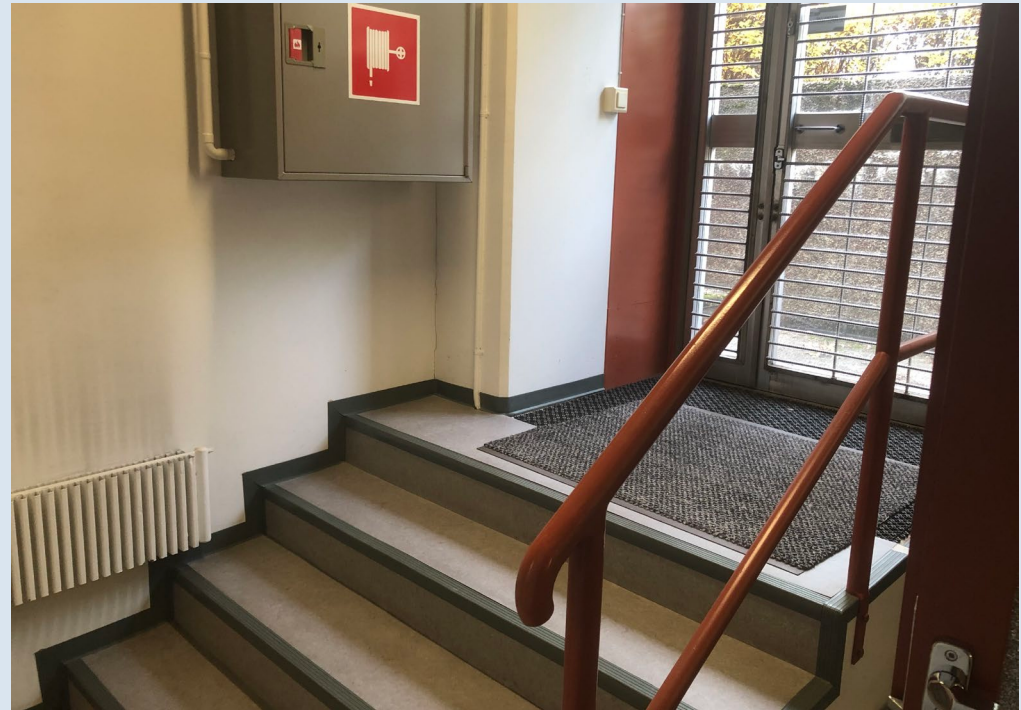
# SIVUOVI

Käsin avattava lasinen saranaovi, kulkuaukko 840 mm (suositus 850 mm) Ovi ei avattavissa yhdellä kädellä. Ovelle saavutaan portaita pitkin (valaistu) ja oven jälkeen sisällä lisää portaita. Sivuovi pääasiassa henkilökunnan käytössä.

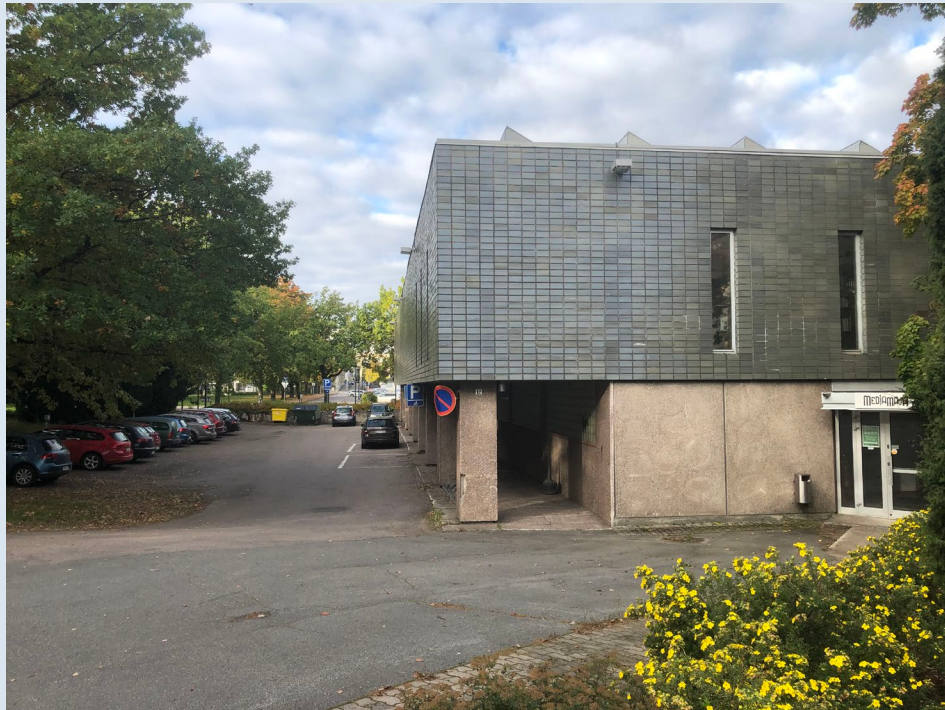
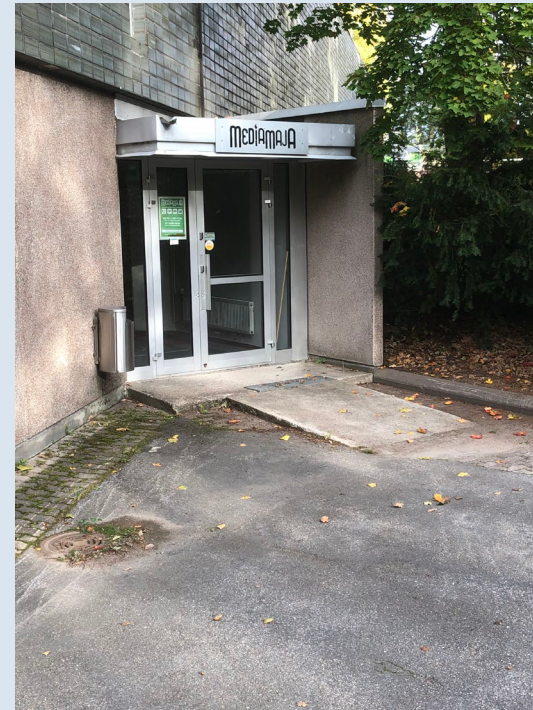
# Mediamaja

Valaistu ja katettu sisäänkäynti tasanteella 1180 x 2460 mm (**suositus** 1800 x 1800 mm). Oviaukon vapaa kulkuleveys 780 mm (**suositus** 850 mm). Oviaukon molemmilla puolella hyvin tilaa (**suositus** 400 mm). Ovesa suorareunainen kynnyks 35 mm (**suositus** 20 mm). Käsin ulospäin avautuva lasinen saranaovi. Oven avaamiseen tarvittava voima n. 15 N. Ovelle saapumisessa luiska 5%, kadulta saavuttaessa 7%.

Reilun kokoinen tuulikaappi, heikko valaistus 100 lx (**suositus** 200-300 lx) Tuulikaapin sisäoven vapaa kulkuleveys 900 mm. Tarvittava avaamisvoima 20 N.

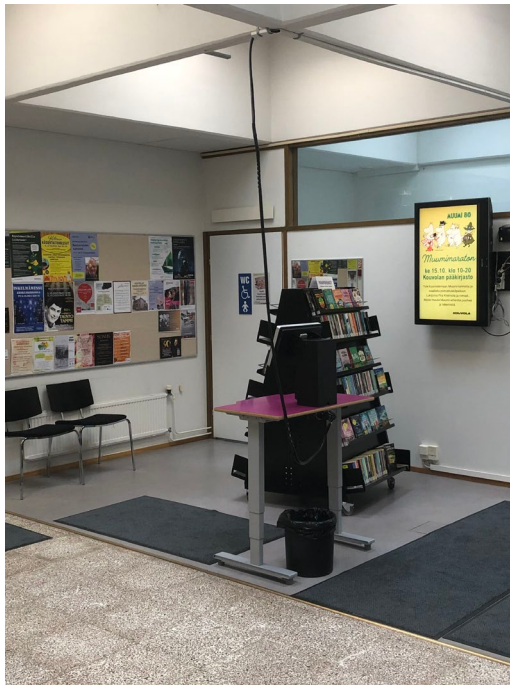
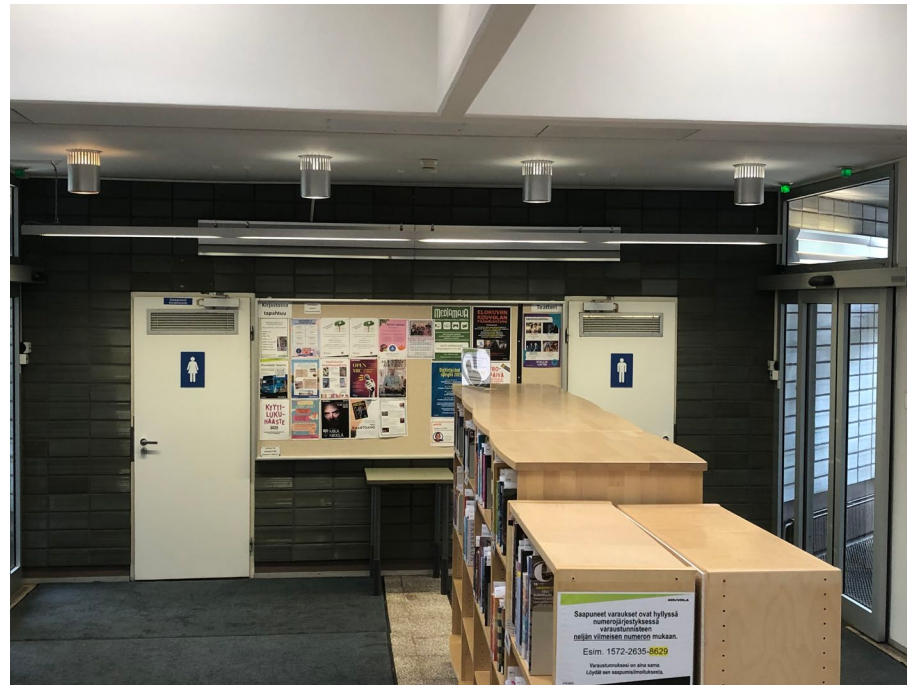
# AULA

Aula tilava, mutta käytössä erilaisin hyllyrakennelmin. Tilassa kääntymistilaa 2000x1400 (**suositus** halkaisija 1500 mm).

Tasainen, kova pinta, mattoja käytetty. Ei vaatesäilytystiloja. Käynti yleisöवेशoihin. Tilasta pääsee myös esteettömään vessaan, joka toimii myös lastenhoitotilana. Istuimia korkeus 470 mm (**suositus**, erilaisia tuoleja mm. jalkatila vapaa, käsikahvoilla, jne. korkeuksia esim. 300 mm, 450mm, 500-550mm) laskutaso löytyy korkeus 800 mm (**suositus** 900mm) Peili oli hyvä, alareuna 260mm, yläreuna 1800mm (**suositus** 300-800 mm alareuna , yläreuna alle 2000mm ) Hämärää 200 lx (**suositus** 300 lx) Taustamelua 46 db. Käytetty mattapintaisia ja meluavaimentavia materiaaleja.

- Le-wc uusitaan kauttaaltaan ja mitoitetaan sekä varustetaan asetuksen mukaiseksi (241/2017 10§).
- Erillinen lastenhoitotila LE-WC:n viereen.
- Lainausosastojen pääkäytävien kulkuleveys on määräysten mukaan 1500 mm, mikä huomioidaan tilamitoituksissa sekä kiinto- / irtokalusteiden sijoitteluissa. Kapeammilla kulkuosuuksilla pyörähdysympyrät (halkaisija 1500mm) vaaditun 15 m etäisyyksin.
- Kiintokalusteet, asiointitiskit ja lainaussalin hyllystöt uusitaan huomioiden apuvälineiden käyttäjät.
- Henkilökunnan tiloissa huomioidaan esteetön liikkuminen, sekä esteettömät työpisteet.

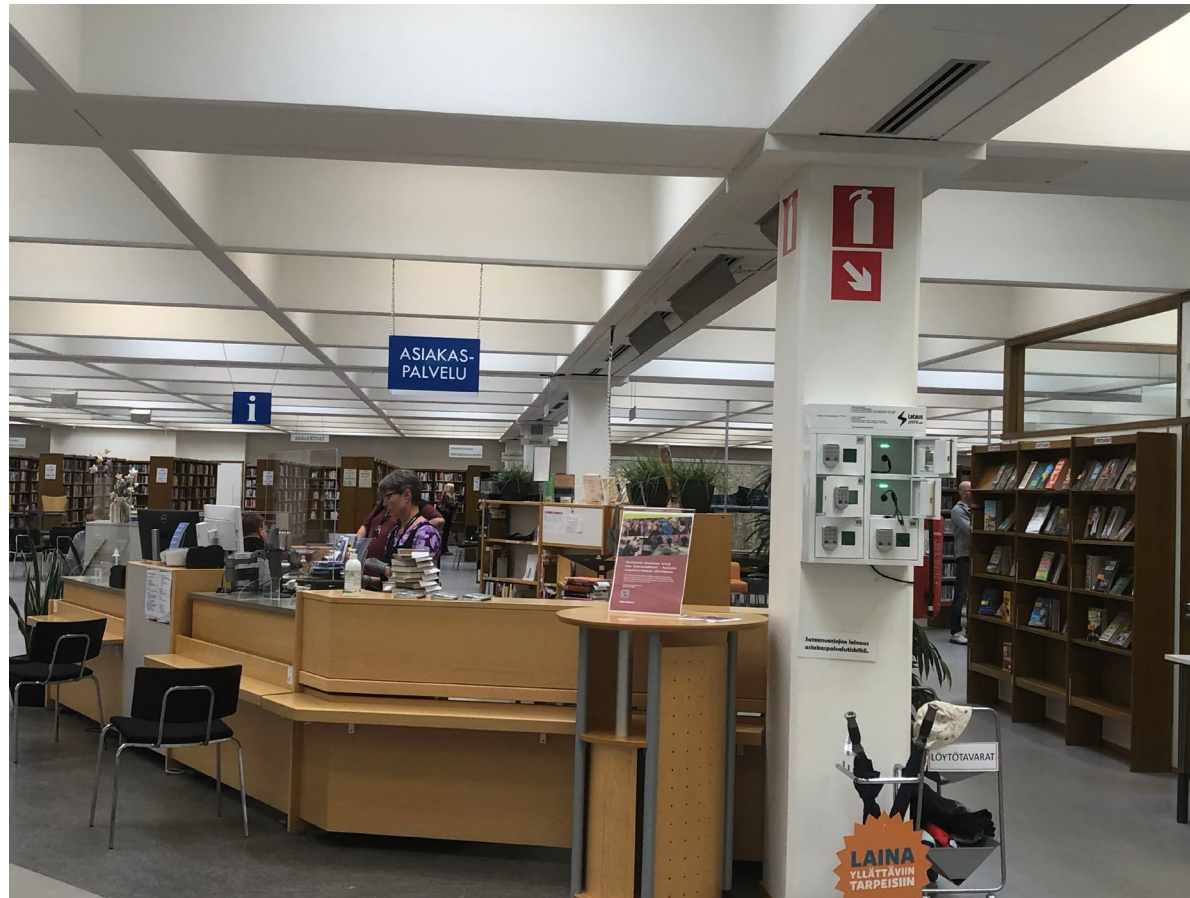
# ASIOINTITILA

Asiointitilaan suora pääsy, helppokulkuinen. Hämärää 190 lx (**suositus** 500–750 lx). Asiointitiski korkeussäädettävä 730mm–1090 mm, (**suositus** 750mm–1200 mm). Polvitilan korkeus 580mm, (**suositus** 670 mm), syvyys 170 mm, (**suositus** 600 mm). Asiointiskin reunassa ei käsijohdetta tai keppitelinettä. Induktiosilmukka on, mutta henkilökunnalla ei ollut tietoa toimiiko se. Tiskillä taustamelua 50 db.

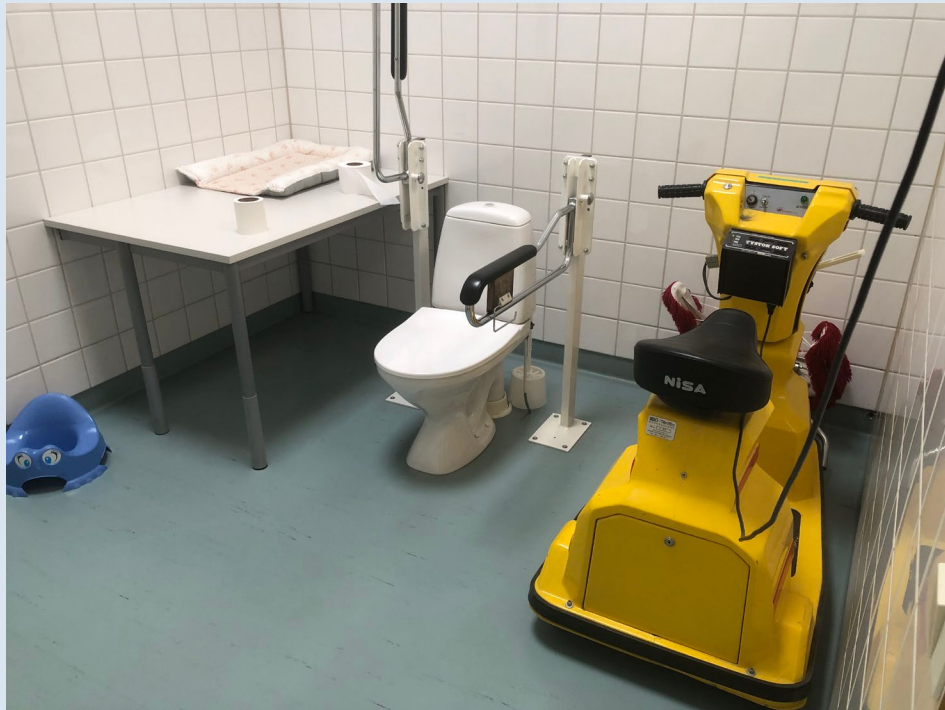
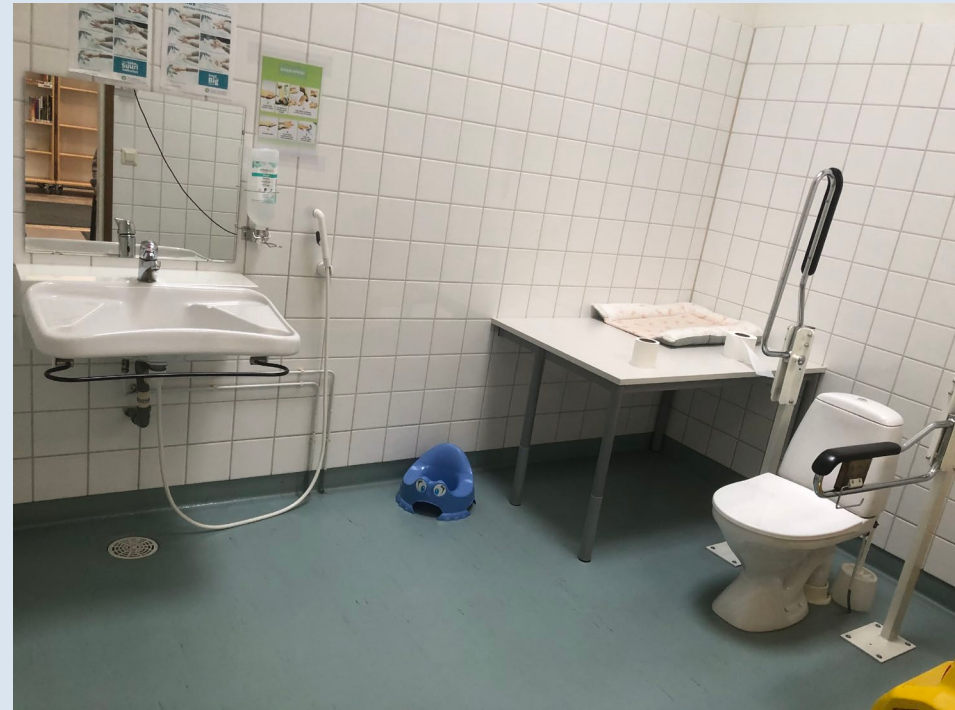
# AULAN ESTEETÖN WC

Vessassa pyörähdysympyrä 1800 mm (**suositus** 1500 mm). Kiinteät kalusteet sijoitettu siten, että voi käyttää pyörätuolista.

Lattiakiinnitteisen WC-istuimen molemmin puolin vapaata tilaa 1050 mm (**suositus** 800 mm), mutta vapaa tila varattu: toisella puolella lattianpesukone ja toisella puolella lastenhoitopöytä/laskutaso!

Istuimen korkeus 410 mm (**suositus** 450–480 mm). Lattiaan kiinnitetyt käsituet huterat, toinen rikki. Bideen käyttö pytyltä hankalaa.

Pesuallas kiinteä, kallistettava ja korkeussäädettävä. Yksiotehana, ulottuu käyttämään pyörätuolista.

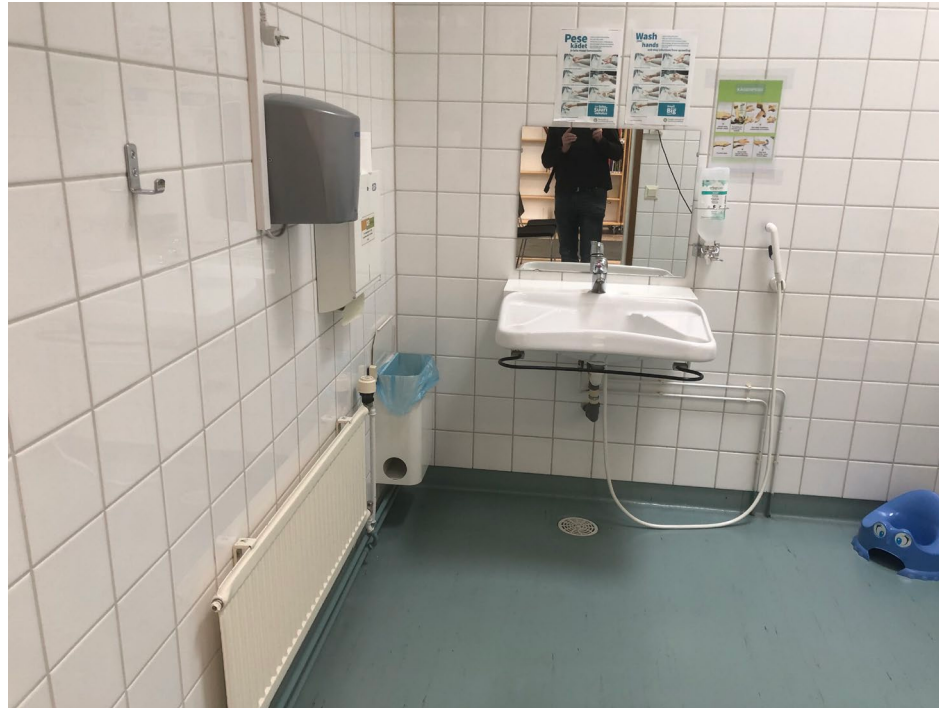
# AULAN ESTEETÖN WC

Saippua-annostelijan, mekaaninen, korkeus lattiasta 990 mm (**suositus** 900 mm). Käsipyvyhetelineen korkeus 992 mm, (**suositus** 900 mm). Vaatekoukun korkeus 1295 mm (**suositus** kahdelle korkeudelle 1100–1200mm ja 1400–1600mm).

Laskutason korkeus 720 mm (**suositus** 900 mm), ei helposti liikuteltavissa, ei nostettavissa seinälle. WC:ssä ei hälytysjärjestelmää. Valaistus suosituksen mukainen 300 lx. Istuimen lähellä ei ole roskakoria. Tilassa ei käsijohteita eikä keppitelinettä.

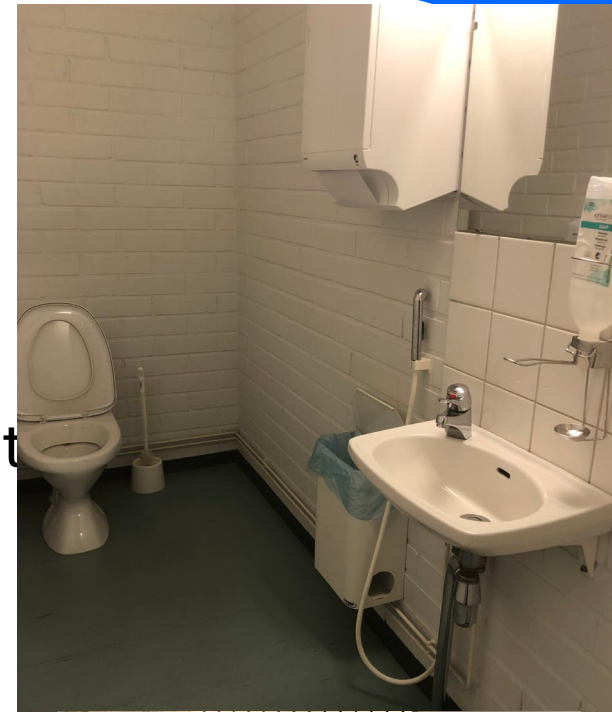
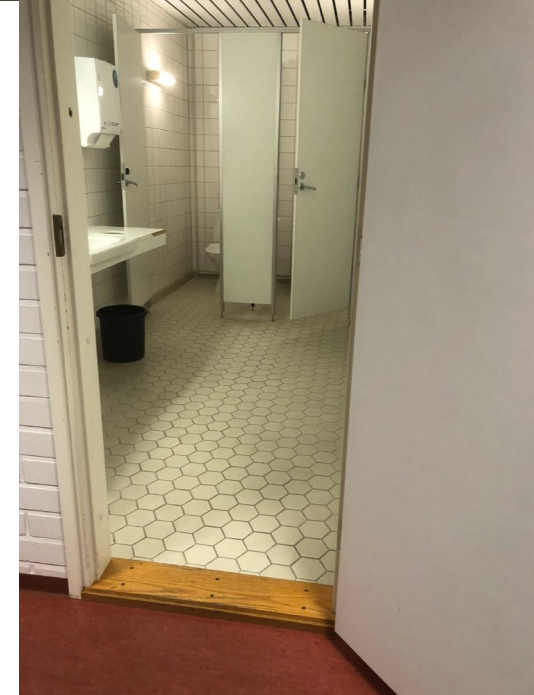
Rakennuksen alakerrassa suhteellisen tilavat vessat kaksi kpl. Ei kuitenkaan esteettömiä. Ovet ei lukitu, ovesa vapaa/varattu kyltti.

Pyörähdystilaa 1000 mm.

Lisäksi koppivessoja joihin sisäänkäynnin vapaatila 770 mm ja koppien oviaukot 59 mm. Alakerrassa kahvilan läheisyydessä olisi hyvä olla myös esteetön wc.

- Auditorio tilan lattian porrastus poistetaan. Tilaan jatkossa esteetön pääsy rakennuksen ulko- sekä sisäpuolelta.
- Kahvio/näyttelytila sijoitettu uuden välipohja-aukon kohdalle keskeiselle paikalle.
- Yleisötiloihin uusi LE-WC (molempikälinen) mitoitetaan sekä varustetaan esteettömyysasetuksen mukaiseksi (241/2017 10§).
- Henkilökunnan sosiaalityötiloihin suihkutilavaraus + naulakkotilat.

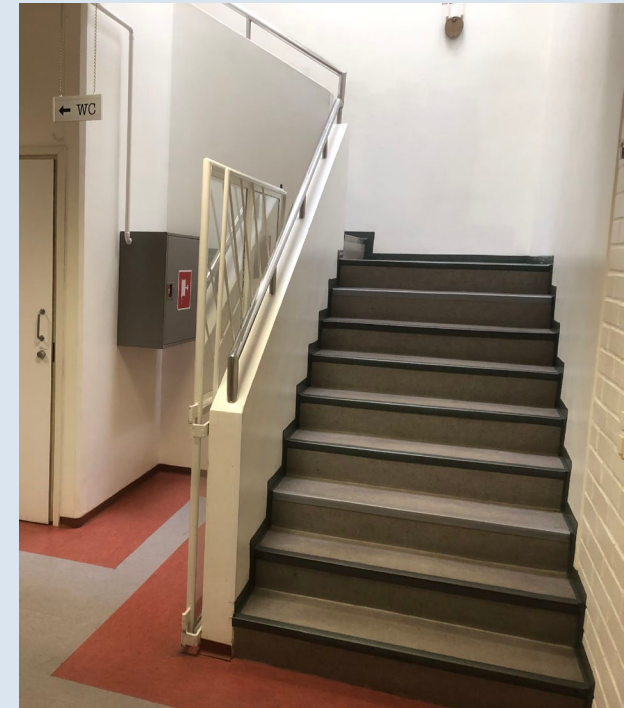
Hissin läheisyydessä portaat. Portaiden lukumäärä 18. Nousu/rytmi pysyy samana. Kaksi tasannetta. Nousu 170 mm ja syvyys 290 mm, suositusten mukaiset. Välitasanne 8 portaan jälkeen. Katkeamattomana jatkuva käsijohde halkaisija 40 mm. Valaistus vaihtelee 50 lx–250 lx (**suositus** 300–500lx) Ei häikäisyä. Ei huomioalueita merkitty.

Pääportaikon portaiden etureuna suora ja umpinainen, alle ei pääse. Reunat seinässä kiinni. Portaiden etureunan kontrastiraidat erottuu vaikka osa erivärisiä. Suoravartinen portaikko.

- Hissi uusitaan vastaamaan esteettömyysmääräyksiä: paikka siirretään helpommin saavutettavaksi, kokoa kasvatetaan ja varustetaan esteettömään käyttöön soveltuvaksi (korin vähimmäis sisämitat l. 1100x s. 1400mm).
- Porras osastoidaan ja varustetaan molemmin puoleisilla käsijohteilla.

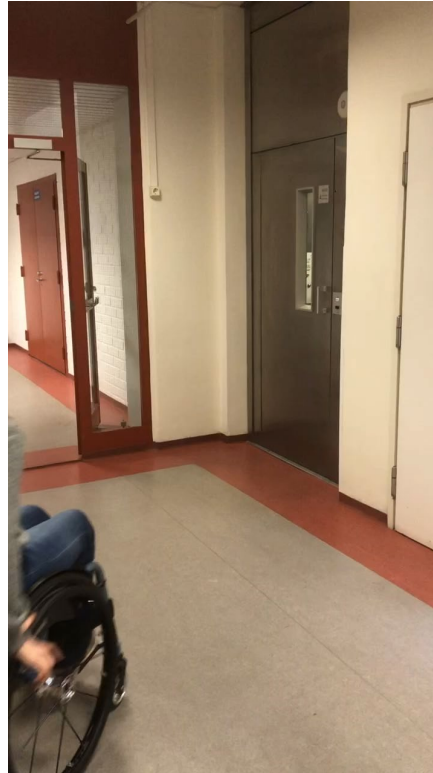
# Hissin käyttö

Hissin käyttö vaatii henkilökunnan/avustajan. Löytyy portaiden vierestä, hissille ei kuitenkaan opasteita. Kutsupainike ja sen korkeus suositusten mukaiset. Hissin ovesta ikkuna, ei ääniohjausta, äänimerkkejä. Hissikorin vapaa leveys 900 mm (**suositus** 1450 mm), vapaa syvyys 1080 mm (suositus 1400 mm). Pysähtymistarkkuus 20 mm (**suositus** alle 20 mm). Hissikorin ja kerroksen lattiapinnan rako n. 50 mm (suositus alle 30 mm). Raossa kuminen ”kynnys”.

Hissin ovi ei seinän tasossa vaan syvennyksessä. Vapaa tila oven edessä yli suositusten, mutta pääkerroksessa ”dummy” kulunvalvontaportit estävät vapaan tilan käytön. Hissin ovi käsin avattava, kevennysmekanismi. Alakerrassa oven avautuessa kokonaan, aukipitolaite lukkiutuu ja sitä ei saa pyörätuolista käsin vapautettua. Hissin ohjauspainikkeet ja niiden sijoitus, sekä varusteet eivät ole suositusten mukaisia vaan puutteellisia. Valaistus heikko, käsijohde puuttuu.

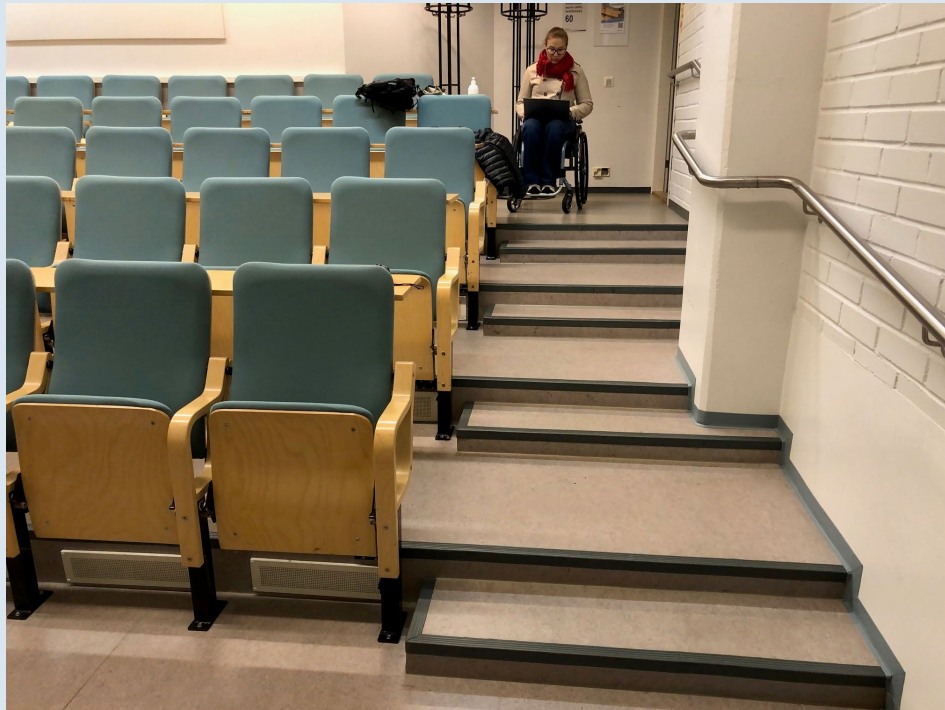
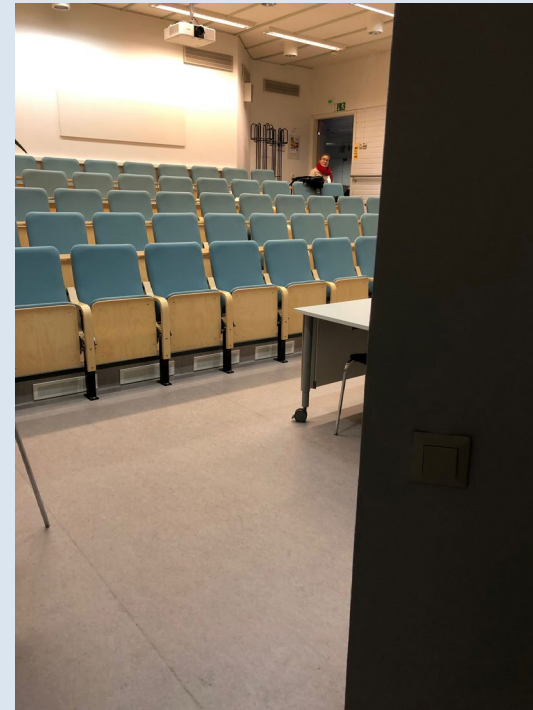
# Auditorio

Max 60 hengen tila, jossa 1 merkkamaton esteetön paikka. Ylärivissä. Pöytätilaa 450 mm, pöydän alla vapaa tila 680 mm, Induktiosilmukka, ei tietoa toimiiko, ei opasteita tai tietoa silmukasta paikan päällä tai lähistöllä. Tilassa portaat, yläpäässä pyörähdystilaa 1599 mm. 6 askelmaa: korkeusero portaissa vaihtelee. 85 mm–110 mm, etenemä 300 mm–700 mm, joka toinen syvempi. Katkeamaton kaide yhdellä puolella. Tilan toinen sisäänkäynti Mediamajalle. Portaat 5 kpl. Oven vapaa leveys 820, vasikan kanssa 1100 mm.
