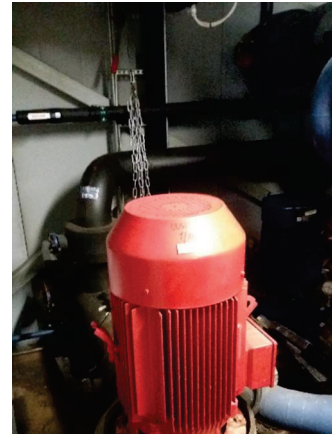
Kylmäpiirin pääpumpussa on ollut toimintahäiriöitä ja lauhdutusliuospumppu 2 on uusittu 8/2018, mutta pumppu on edelleen äänekkäs ja uusitaan. Ilmanvaihtokoneiden yhteydessä olevissa pumpeissa oli havaittavissa vuotojälkiä.

Jäähdytyspiirin vaihdettava pumppu

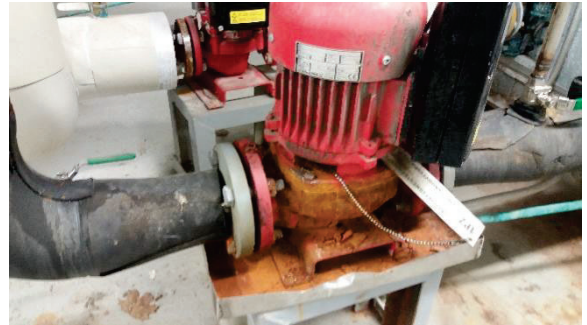
*Jäähdytyspiirin vuotanut pumppu*

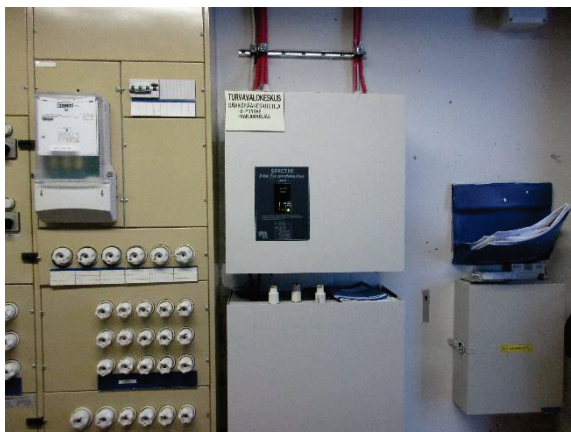
*Turvavalaisinkeskus TVK1 pääkeskushuoneessa*

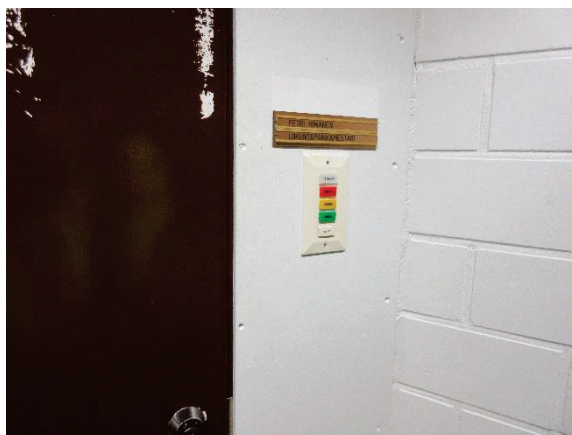
*Uppoasenteinen sisäänpyyntökoje toimistotiloissa*

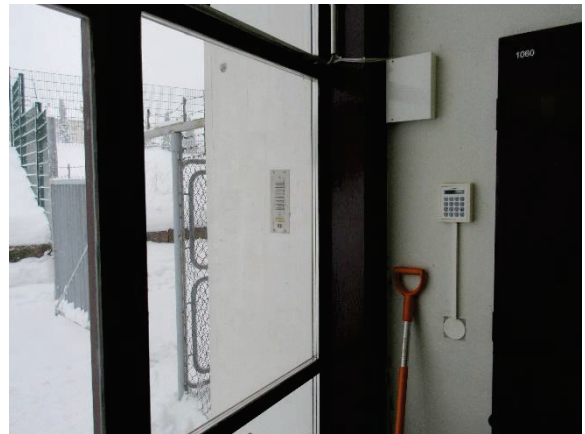
*Oviympäristö, jossa HHL-järjestelmän ovikeskus ja käyttönäppäimistö*

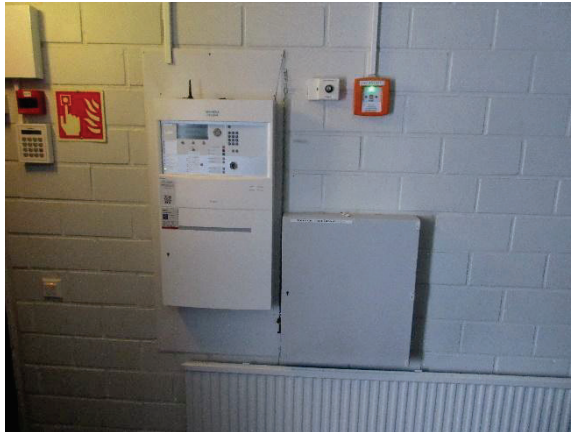
*Paloilmoitinlaite ja paikantamiskaaviot rappukäytävässä*

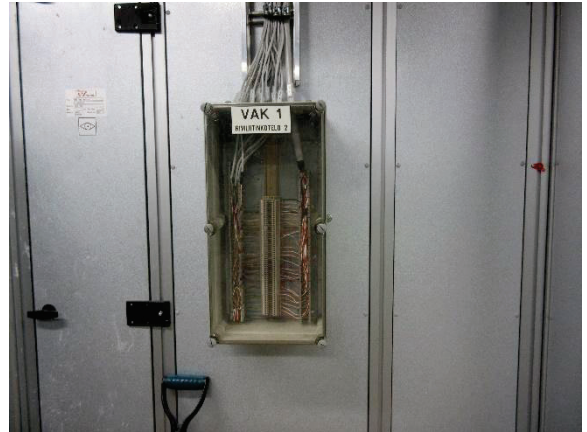
VAK1:n kenttäkytkentäkotelo ilmanvaihtokonehuoneessa
