TUTKIMUSRAPORTTI

KUUSANKOSKEN UIMAHALLI
KELLARIN BETONIPILAREIDEN KUNTOTUTKIMUS

31.1.2020

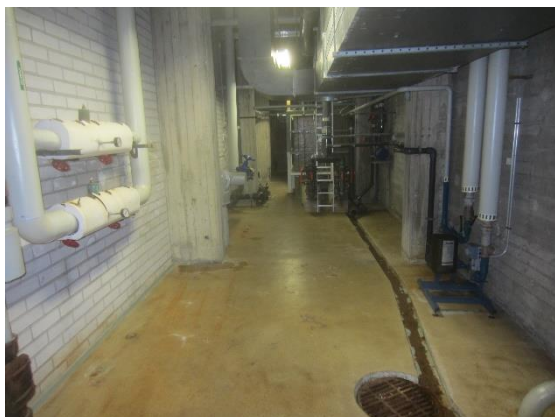
Kohteen pilareita tarkasteltiin silmämääräisesti huoltoallastoissa sekä alapohjatilassa (Kuvat 1 ja 2). Lisäksi tarkasteltiin ja otettiin vertailunäytteitä myös kahdesta varsinaisen allastilan pilareista.

Kuva 1 Huoltoallastilaa.

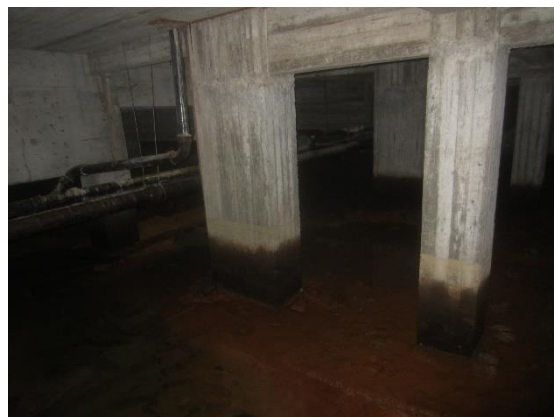
Kuva 2 Alapohjatila.
