TUTKIMUSSELOSTUS

KUUSANKOSKEN UIMAHALLI
RAKENNE- JA KOSTEUSTEKNINEN KUNTOTUTKIMUS

24.8.2021

Projektinumero: LAFY464

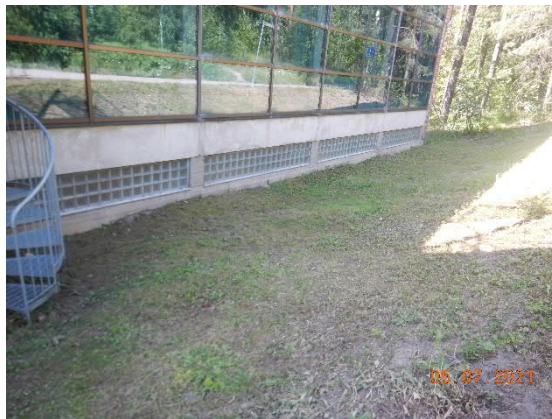
Kuva 6 Maanpinta kaataa kohti rakennusta. Sokkelinvierusta on sammaloitunut hiekkaa ja nurmea.

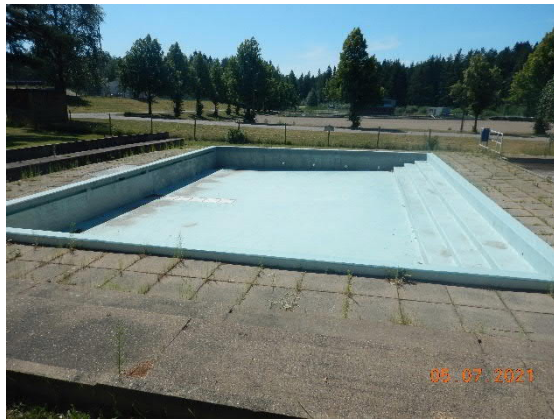
Kuva 10 Ulko-altaan reunalaatoitus on painunut ja saumat heinittyneet.

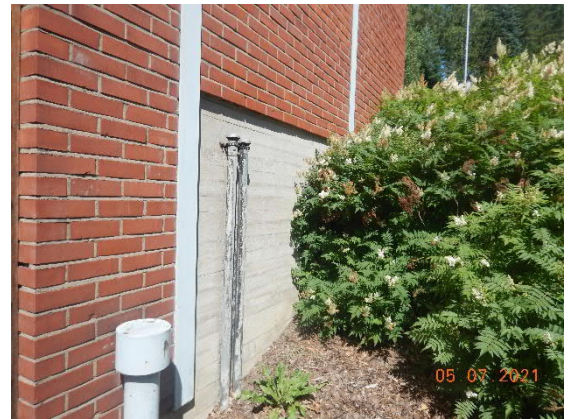
Kuva 11 Sokkelinvierustalla on paikoin kasvillisuutta.

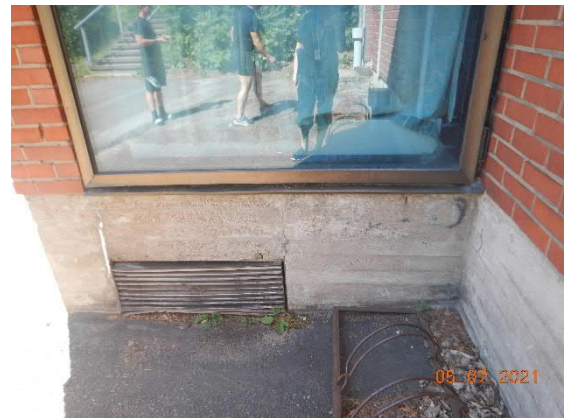
Kuva 13 Sadevedet todennäköisesti lammikoituvat kaakkoissivulla ilmanottoaukon eteen ja valuvat aukosta sisään.

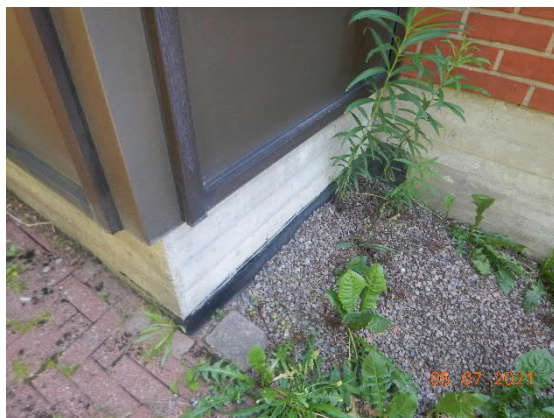
Kuva 18 Luoteissivulla havaittiin paikallisesti raitisilmakanavan sokkelissa bitumisively ja jonkinlainen kumilista.

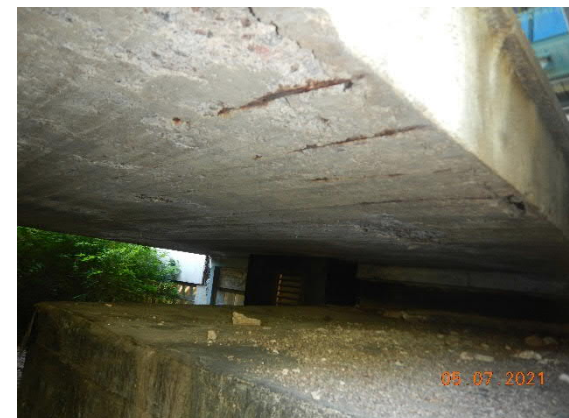
Kuva 19 Pääsisäänkäynnille vievän betonisillan alaosassa on rapautumaa, teräkset ovat osin näkyvillä.

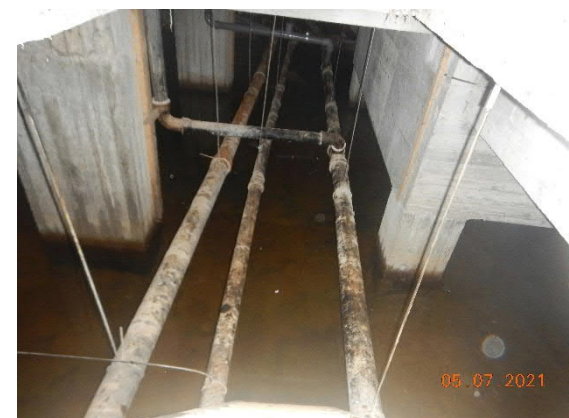
Teknisen pohjakerroksen alapuolella on alapohjatila, jossa havaittiin paljon vapaata vettä. Perustus- ja alapohjarakenteita ei päästy tästä syystä tarkastamaan. Tekniikka-kerroksessa on näkyvillä pilareita, joissa on vuoden 2020 betonipilarien kuntotutkimuksessa havaittu vaurioita. Nyt vauriokohdat oli korjattu.

Kuva 21 Alapohjatilassa on runsaasti vettä, jonka vuoksi rakenteita ei päästy tarkastamaan.

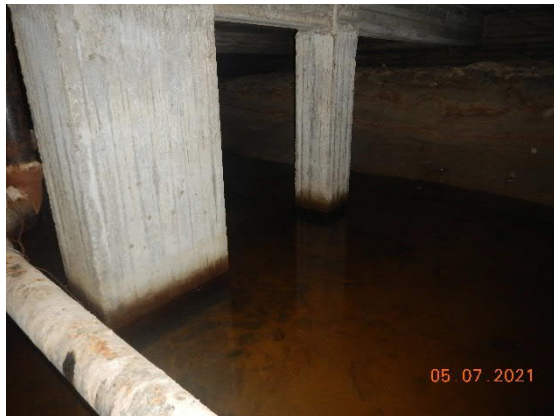
Kuva 22 Betonipilareiden alaosat ovat veden alla.

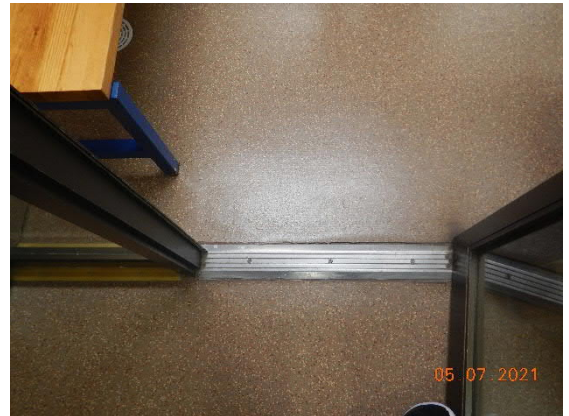
tit eikä suurempia vaurioita havaittu. Maalatuissa alapohjissa on paikoin kulumaa. Pukuhuonekerroksessa muovimatto on irti alustastaan lattiakaivojen luona sekä ryhmäpukuhuoneen oven kynnyksellä.

Kuva 31 Muovimatto on irti alustastaan ryhmäpukuhuoneen kynnyksellä.

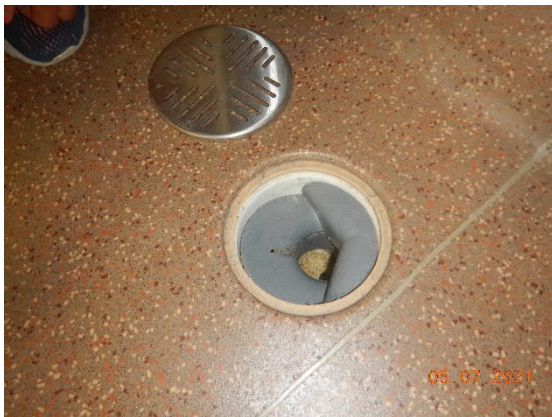
Kuva 32 Pukuhuoneissa muovimatto on hieman irti useamman lattiakaivon ympärillä.

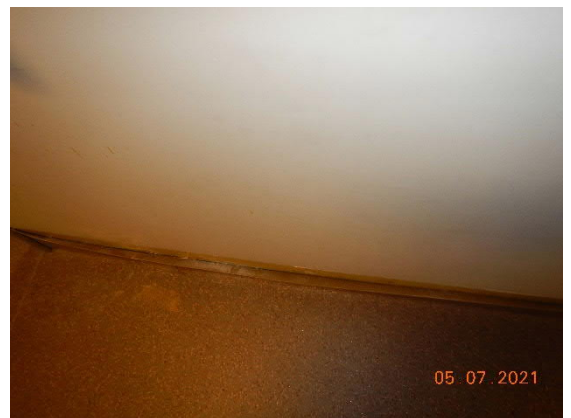
Kuva 36 Muovimatto on kirkannut irti reunoistaan.

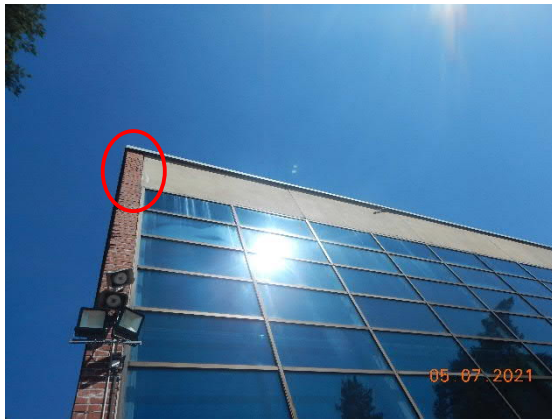
Kuva 44 Lounaissivulla ylimmissä ikkunoissa on veden valumajälkiä. Länsinurkan tiilimuuraus on kallistunut ulospäin sandwich-elementistä.

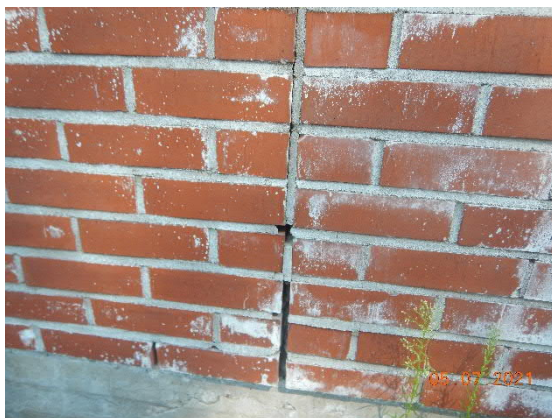
Kuva 48 Muuraussaumat ovat paikoin rapautuneet.

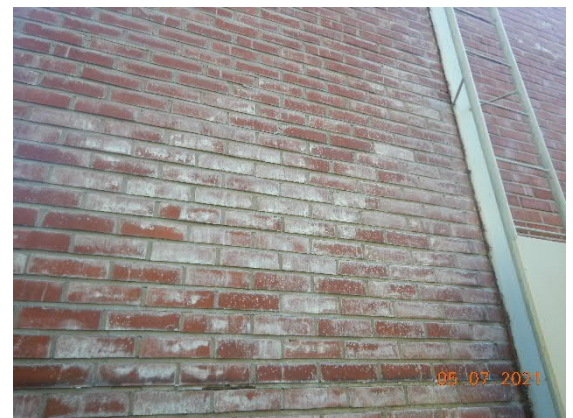
Kuva 49 Runsaasti kalkkihärmää luoteisivulla. Tiilimuurausta tukevien I-terästen reunat on ruosteessa.

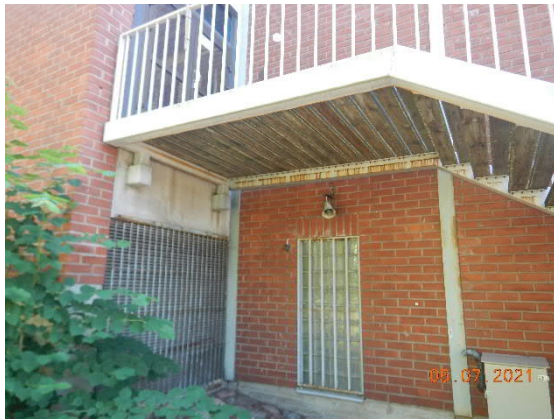
Ikkunat ovat ehjiä, mutta rakenteet ovat monin paikoin ruosteiset. Lasitiili-ikkunat ovat tyydyttävässä kunnossa, mutta niidenkin teräsrakenteet ovat ruosteiset. Ikkunalitotukset ovat epätiivittä. Teräsrakenteiset ulko-ovet ovat välttävissä kunnossa. Luoteissivun te-räsrakenteinen portaikko on tyydyttävässä kunnossa. Sen alapinnoilla on ruostetta. Koillissivun vesikatolle vievä sinkitty kierreportaikko on hyväkuntoinen.

Kuva 50 Luoteissivun teräsrakenteinen portaikko on tyydyttävässä kunnossa. Ruostetta on erityisesti alapinnoilla.

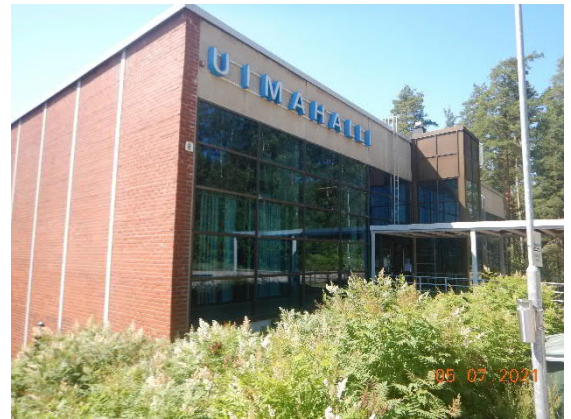
Kuva 51 Rakennuksen itänurkka. Kaakkoispuolella on selkeästi vähemmän kalkkihärmää kuin lounais- ja luoteissivulla.

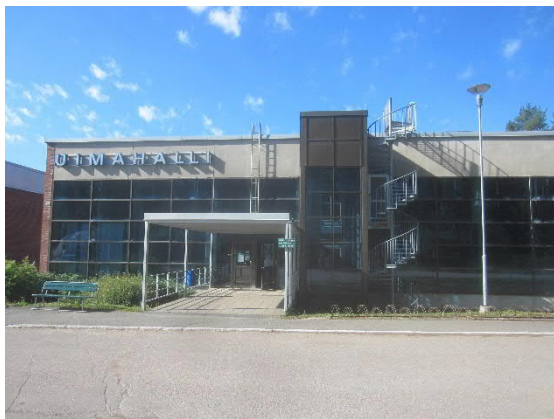
Kuva 52 Koillisivu on pääosin ikkuna- ja sandwich-elementtejä. Pukuhuonekerroksen lasitiili-ikkunat ovat alimpana.

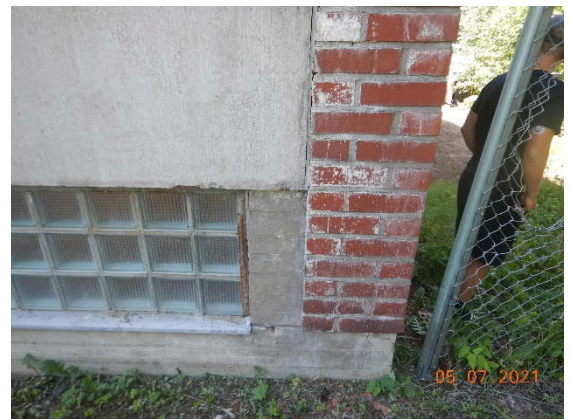
Kuva 53 Pukuhuonekerroksen lasitiili-ikkunoiden teräsrakenteet ovat ruosteiset.

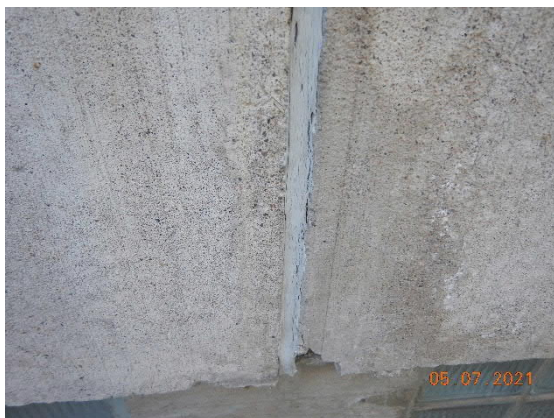
Kuva 54 Elastiset saumamassat ovat kovuuttuneet ja halkeilevat.

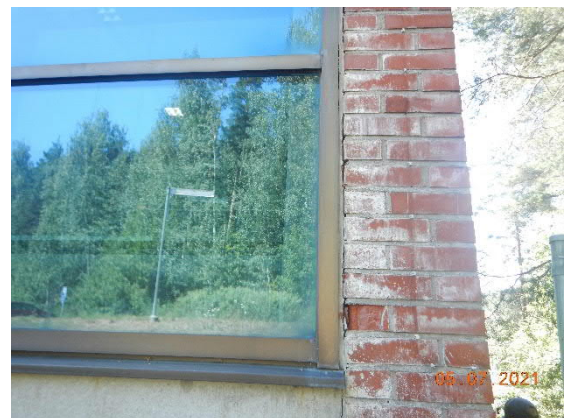
Kuva 55 Ikkunoiden ja ulkoseinien liittymät ovat epätiivit.

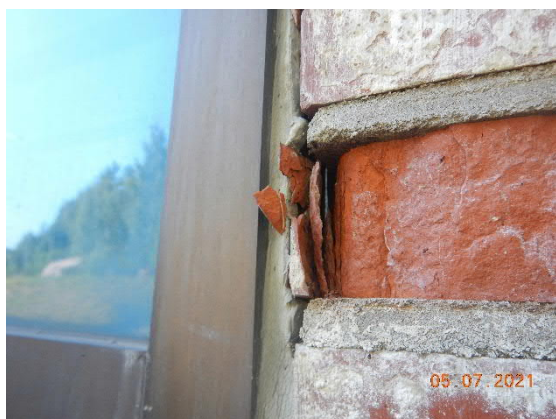
Kuva 56 Rapautuneen tiilen, huonokuntoisen saumamassan ja ikkunan väleistä on suora ilmayhteys allastilaan.

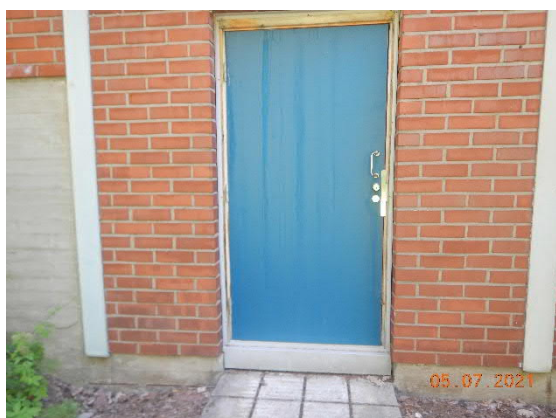
Kuva 58 Ulko-ovet ovat välttävässä kunnossa. Teräsrakenteissa on ruostetta.

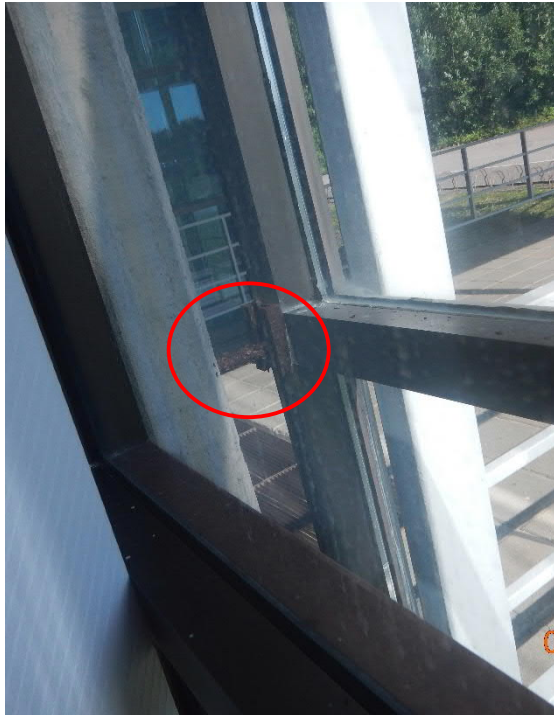
Kuva 62 Ikkunarakenteissa on ruostetta. Kuvassa keskellä erityisen ruostunut kiinnike.

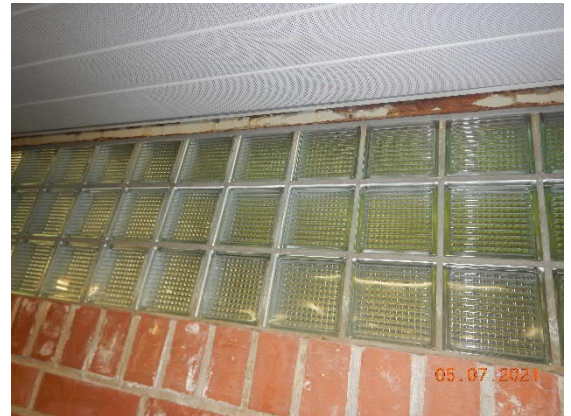
Kuva 63 Lasitiili-ikkunoiden teräsraakenteissa on ruostetta myös sisätiloista tarkastellen.

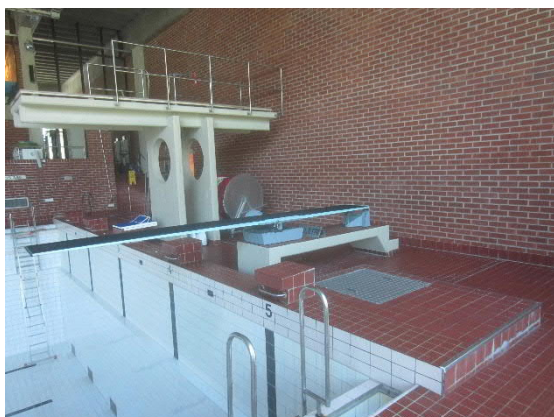
Kuva 64 Ulkoseinien sisäpinnat ovat pääosin muurattuja tiilipintoja.

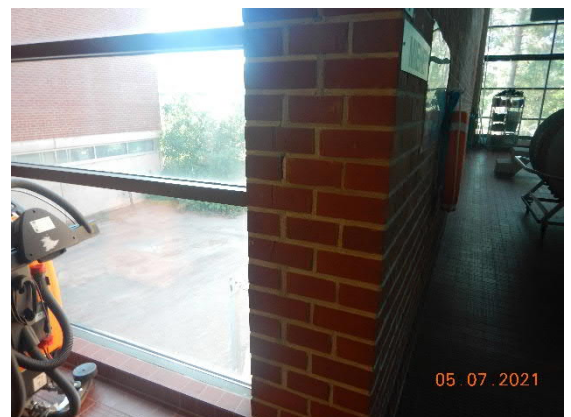
Kuva 65 Kaakkoissivun portaikon luona seinäpäädyssä on pientä halkeilua.

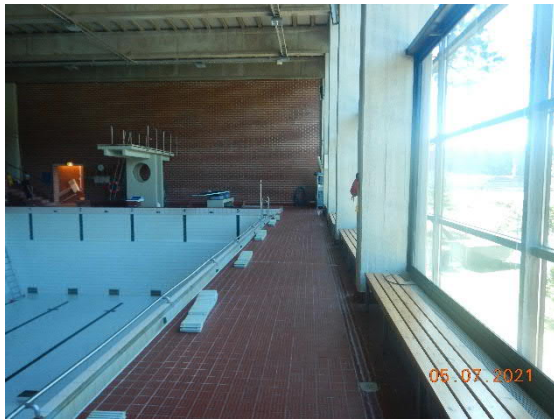
Kuva 66 Allasosaston pilarit ovat siistit.

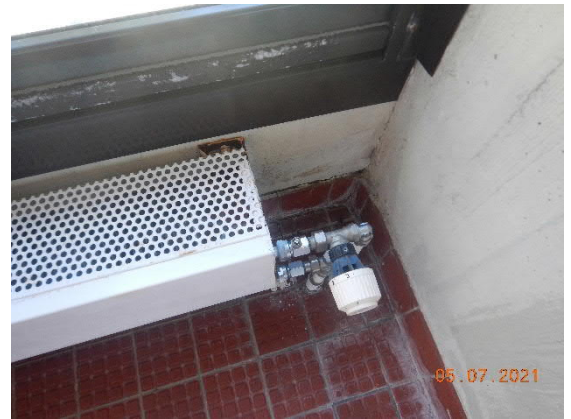
Kuva 67 Ikkunaelementtien alla ulkoseinän sisäpinnalla on kosteuden aiheuttamia jälkiä.

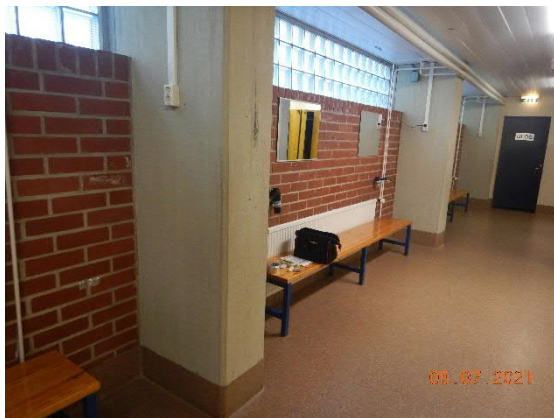
Kuva 68 Pukuhuonetilojen osin maanvastaiset ulkoseinät ovat siistit.

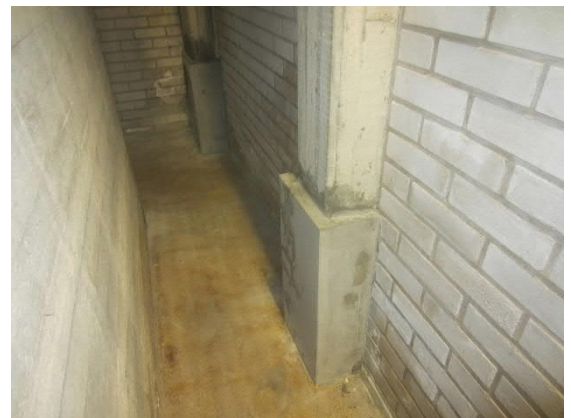
Kuva 69 Tekniikkakerroksessa ulkoseinät ovat siistejä tiilipintoja. Betonipilareja on korjattu (ks. luku 5 Perustukset ja alapohja).

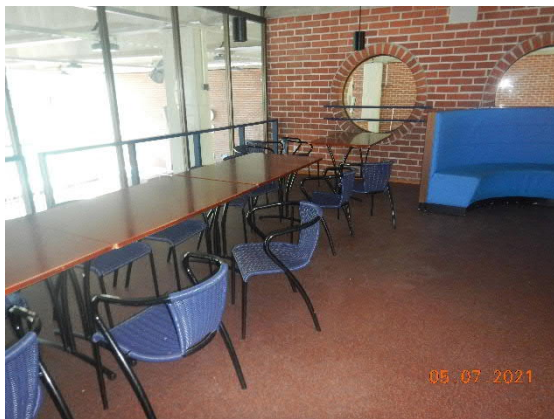
Kuva 77 Ylimmässä kerroksessa on muovimatto.

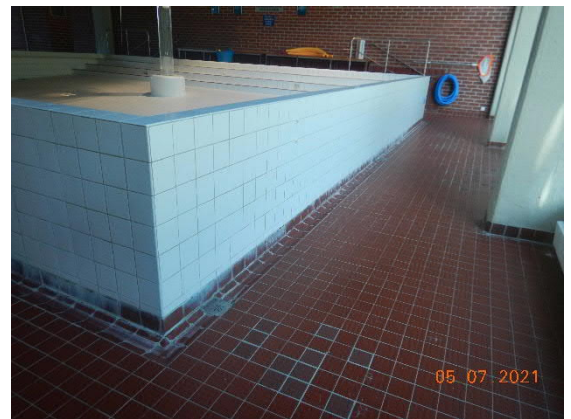
Kuva 78 Allastiloissa altaiden, pilareiden ja seinien vierustoilla oli havaittavissa kalkkeutumaa.

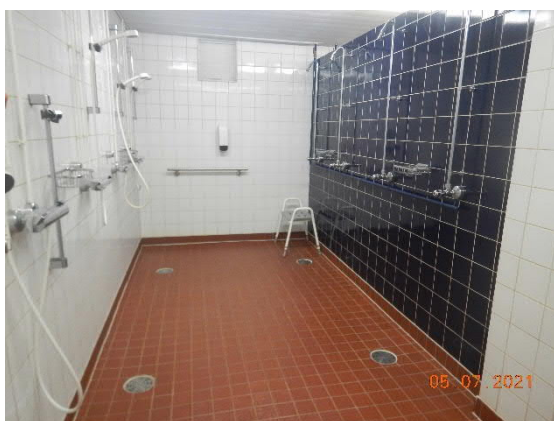
Kuva 79 Pesuhuoneissa pintamateriaalina on keraaminen laatoitus. Pintamateriaalit ovat ehjiä, mutta ikääntyneitä.

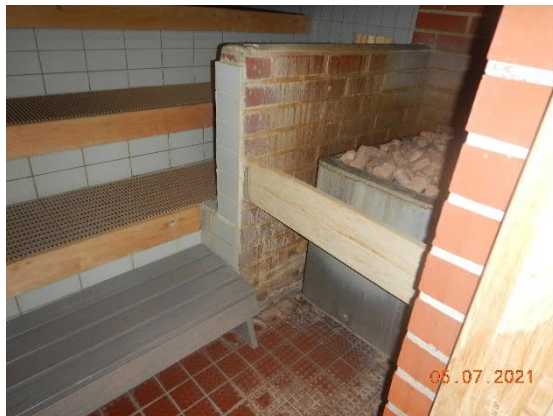
Kuva 83 Saunojen pintamateriaalit ovat kuluneet.

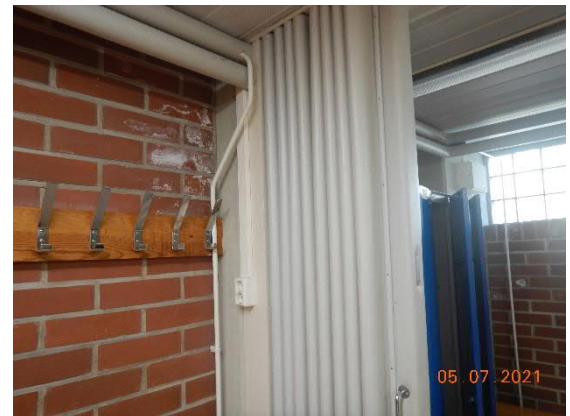
Kuva 84 Pukuhuoneissa on muoviset haitariverhot, joista lähtee voimakas haju. Ulkoseinässä verhon vieressä on tiilipinnan kalkkeutumaa.

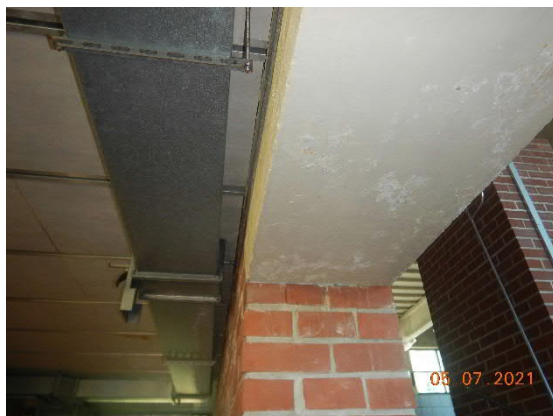
Kuva 85 Allasosaston ja luoteisen portaiden välisessä väliseinässä, aukonylityspalkissa ja alakattopinnoissa havaittiin paljon kosteuden aiheuttamia jälkiä.

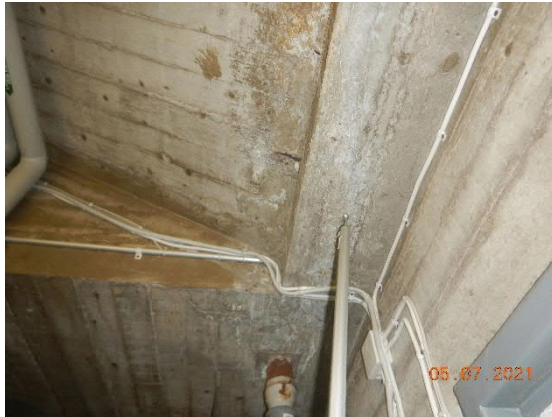
Välipohjien kattopinnoissa havaittiin melko runsaasti kosteuden aiheuttamia jälkiä erityisesti tekniikkakerroksessa. Vuotojälkiä oli erityisesti läpivientien ja seinäliitosten kohdilla. Aktiivisia vuotoja ei havaittu. Metallisissa alakattosäleiköissä havaittiin kosteusvauriojälkiä ja roikkuvia mineraalivillasäikeitä.

Kuva 87 Tekniikkakerroksessa on havaittavissa paljon vuotojälkiä välipohjan alapinnoissa ja väliseinissä.

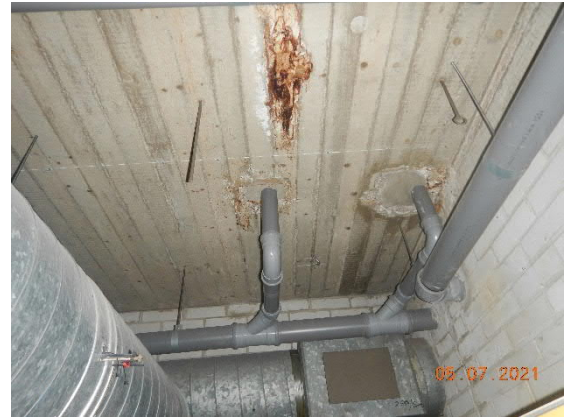
Kuva 88 Vuotojälkiä läpivientien ympärillä.

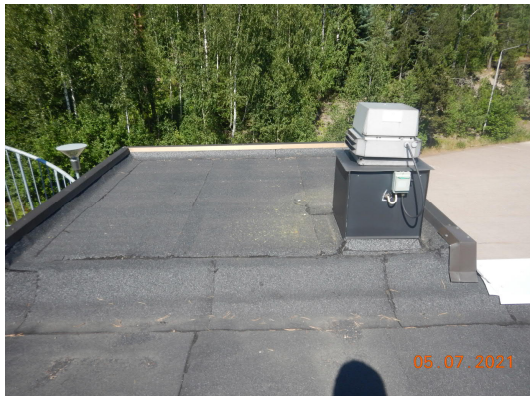
Kuva 107 Vuoden 1995 peruskorjauksessa rakennetun hissien vesikatto on hyvässä kunnossa ja limitys vanhaan vaikuttaa tiiviiltä.

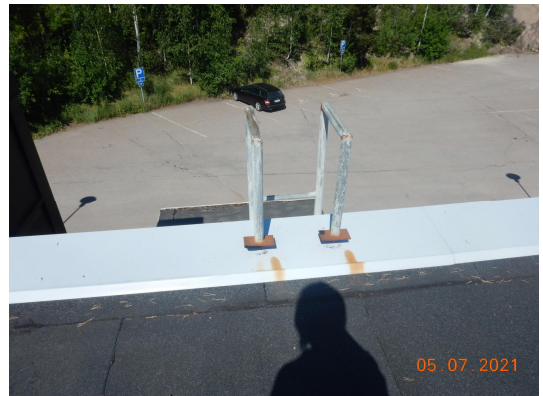
Kuva 108 Vesikatolle johtavat vanhat kattotikkaat eivät ole yläreunastaan kiinni.

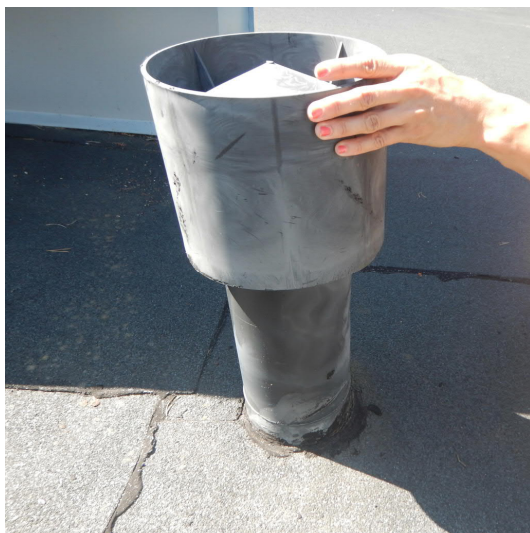
Kuva 109 Vesikaton tuuletusputkien tiivistysmassa on kovettunut mutta liittymä vaikuttaa tiiviiltä.

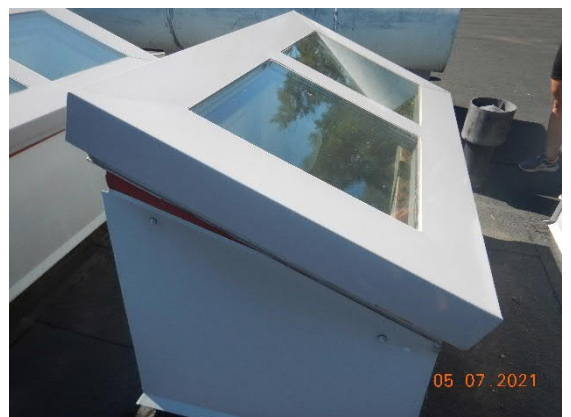
Kuva 110 Kattolyhdyt on korjattu vuoden 1995 peruskorjauksessa ja ne vaikuttivat hyväkuntoisilta.

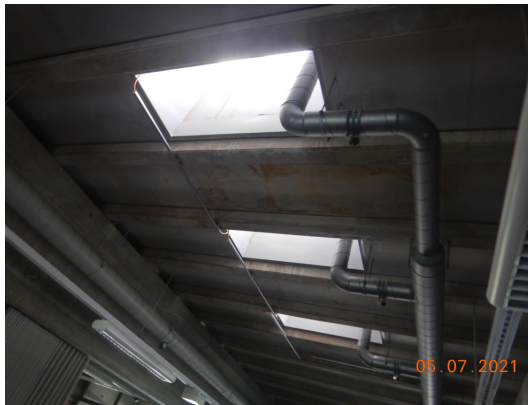
Katolla olevat kattoikkunalyhdyt vaikuttivat tiiviiltä ja pellitykset on nostettu reilusti lyhdyn seinärakennetta vasten. Vuoden 1995 suunnitelmien mukaan kattolyhtyjen kermi on limitetty vanhan kermikatteen päälle. Kattolyhtyjen sisäpinnoilla oli kuitenkin havaittavissa valumajälkiä ja myös kattolyhtyjen väliin jäävissä TT-laatoissa oli kosteuden aiheuttamia jälkiä. Tutkimushetkellä ei havaittu aktiivisia vuotopaikkoja, mutta tutkimusajankohtaa ennen oli ollut pitkä sateeton kausi.

Kuva 111 Kattoikkunan sisäpinnoilla havaittiin valumajälkiä, mutta ei aktiivisia vuotoja.

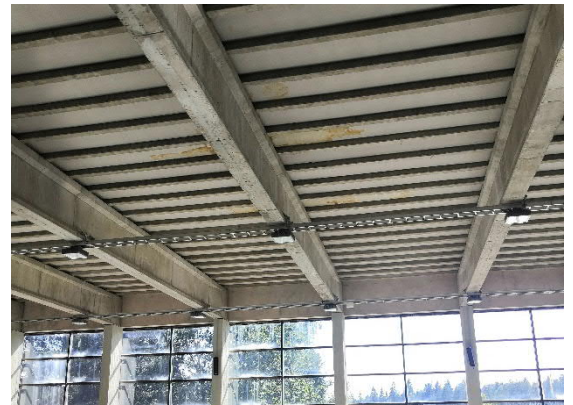
Uimahallin yläpohjan sisäpinnoilla allaosastolla havaittiin valumajälkiä. Vesikatolla ei kuitenkaan havaittu selkeitä vuoto- tai riskipaikkoja uimahallin sisällä havaittujen vesivuotopaikkojen läheisyydessä. Allasosastolla näkyvät jäljet voivat olla peräisin ajalta ennen kermikatteen uusimista.

Kuva 112 Allasosastolla on näkyvillä yläpohjan vuotojälkiä. Vesikatolla ei kuitenkaan havaittu jälkien kanssa yhteneväisiä kohtia, joista vuotoja olisi voinut tapahtua. On mahdollista, että vuotojäljet ovat vanhempia.

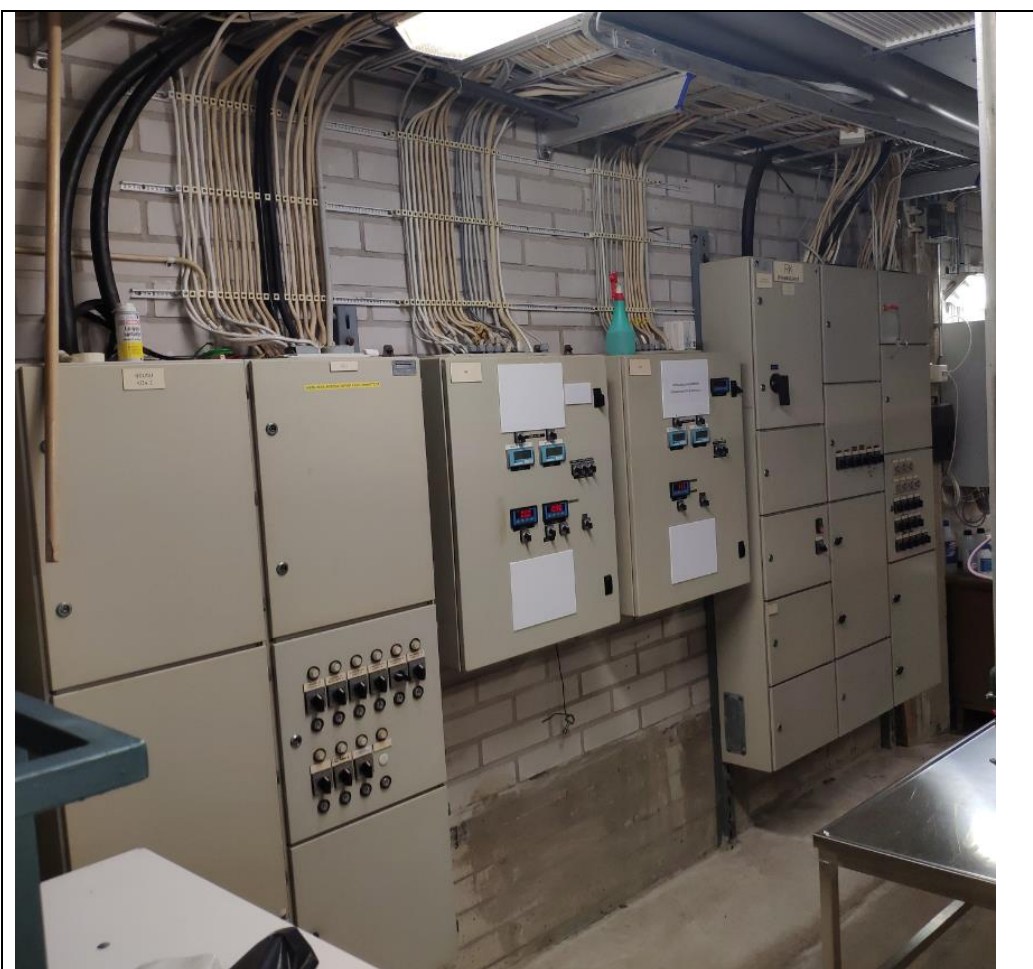
Allaslaitetilan jakokeskuksia ja kiinteistöautomaatiokeskuksia.

- Korjataan puutteet keskuksien kosketussuojauksessa
- Lisätään PEN-johtimia sisältäviin keskuksiin merkintä: "Keskukseen kytketty PEN-johtimia, PE- ja nollakiskon yhdistystä ei saa poistaa."
- Toimitetaan ajantasaiset käyttöpiirustukset keskuksien yhteyteen
- Uusitaan osa keskuksista mahdollisen perusparannuksen yhteydessä

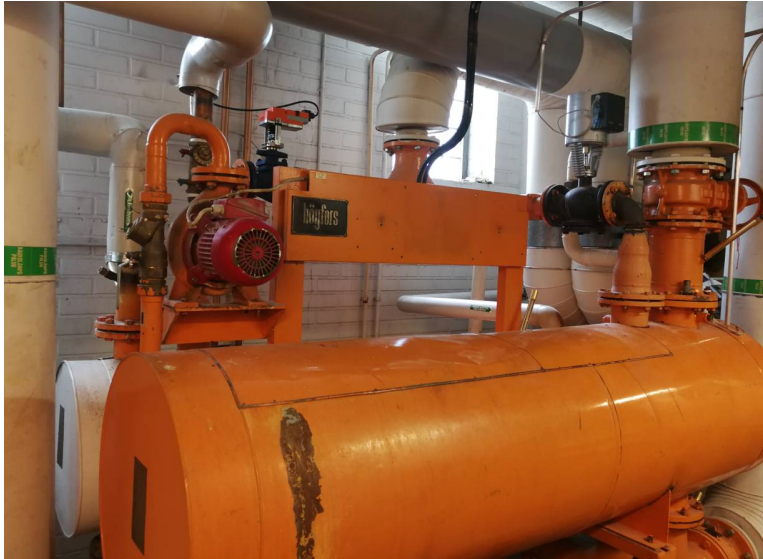
Rakennuksen lämpö tuotetaan pääosin kaukolämmöllä (*kuva 1*). Päälämmönsiirtimet ovat alkuperäisiä vuodelta 1979.

Kuntoluokka: 1

Tyypillinen tekninen käyttöikä: putkilämmönsiirtimet n. 20-30 vuotta

Kuva 1. Kaukolämmön siirtimet varusteineen.

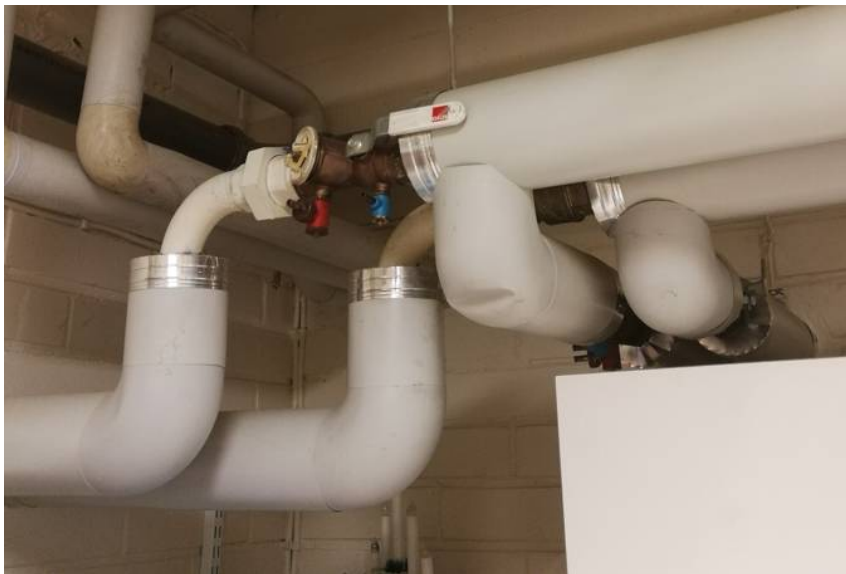
Sulku- ja linjasäätöventtiilit on uusittu jossain vaiheessa vuosien aikana. Sulkuventtiilit ovat palloventtiileitä ja paluujohtojen linjasäätöventtiileinä on käytetty malleja Oras 4100 (kuva 2) ja TA STAD.

Lämmitysputkistojen eristeet ovat mineraalivillaa. Näkyvillä olevat eristeet on suojattu PVC-päällysteellä (kuva 2).

Kuntoluokka: lämpöjohdot ja niiden eristeet 4, sulku- ja linjasäätöventtiilit 3

Tyypillinen tekninen käyttöikä: teräsputket >50 vuotta (hapettomassa verkostoissa), sulku- ja linjasäätöventtiilit n. 20 vuotta

Kuva 2. Esimerkki lämmityksen paluujohdojen linjasäätöventtiilistä.

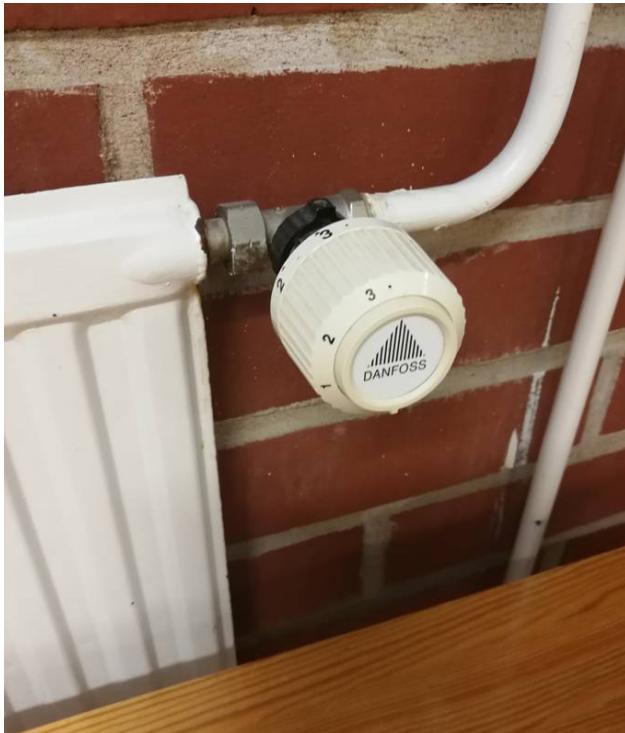
Patteriventtiilit termostaattiosineen ovat mallia Danfoss RA, ja niitä on todennäköisesti uusittu peruskorjauksen aikana vuonna 1996 (kuva 3).

Tyypillinen tekninen käyttöikä: radiaattorit n. 25 vuotta (käyttöikään vaikuttaa oleellisesti verkossa kiertävän veden laatu), patteriventtiilit ja termostaattiosat n. 20 vuotta

Kuva 3. Esimerkki radiaattorista termostaattiventtiileinen.

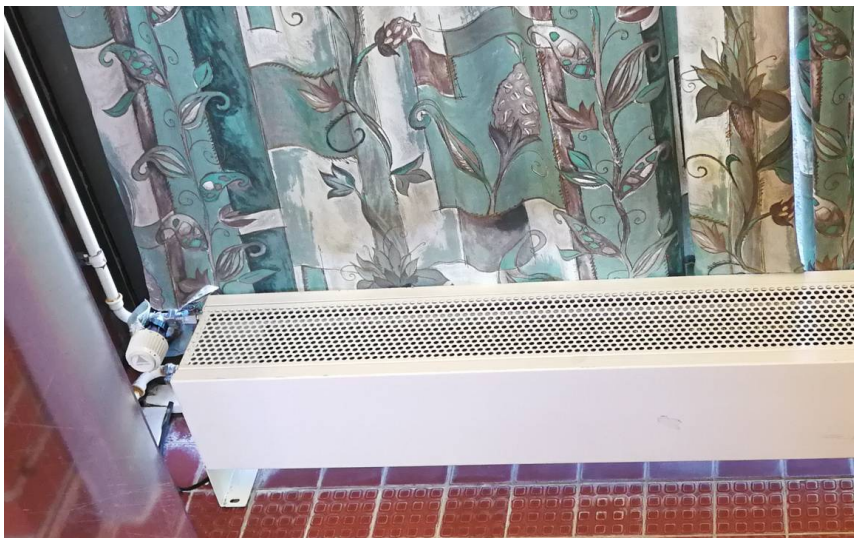
Kuva 4. Esimerkki konvektorista termostaattiventtiileinen.

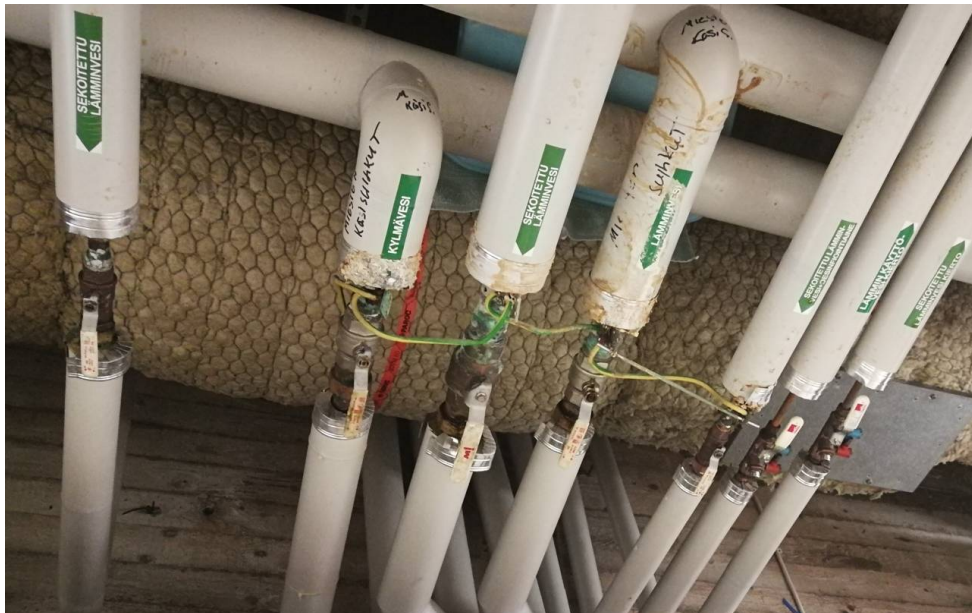
Sulkuventtiilit ovat palloventtiileitä ja linjasäätöventtiilit ovat mallia Oras 4120 (kuva 5). Vesiverkoston sulku- ja linjasäätöventtiilit on uusittu jossain vaiheessa vuosien aikana.

Kuntoluokka: 2

Tyypillinen tekninen käyttöikä: sulku- ja linjasäätöventtiilit n. 20 vuotta

Kuva 5. Esimerkki käyttöveden sulku- ja linjasäätöventtiileistä.

Tonttivesijohto on muovista paineputkea. Rakennuksen sisäpuoliset käyttövesijohtot ovat pääosin kupariputkea. Vesijohtot on todennäköisesti uusittu jossain vaiheessa (*kuva 5*).

Vesijohtojen eristeet ovat mineraalivillaa. Näkyvillä olevat eristeet on suojattu PVC-päällysteellä (*kuva 5*).

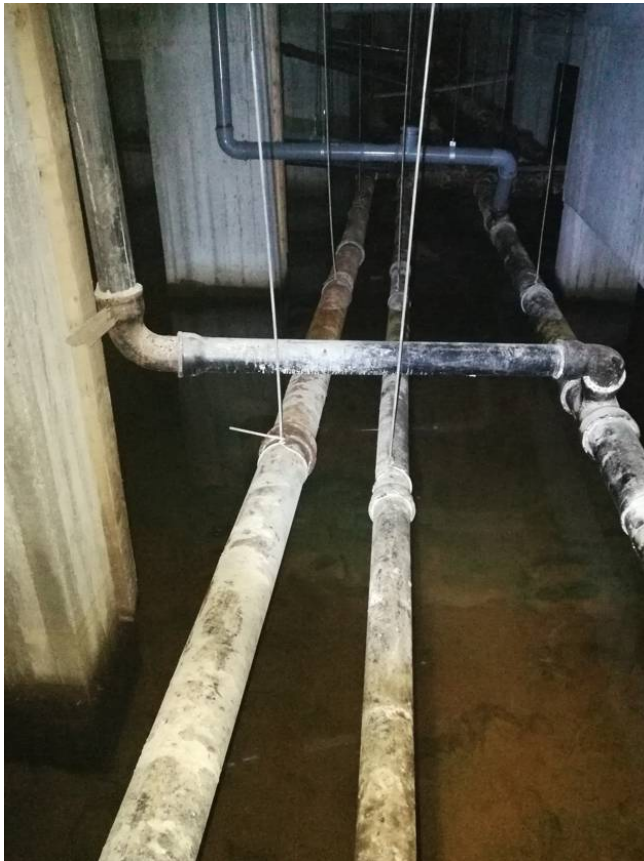
Rakennuksen ulkopuoliset maahan asennetut jäte- ja sadevesiviemärit ovat lähtötietojen mukaan alkuperäisiä betoniviemäreitä. Rakennuksen sisäpuoliset jäte- ja sadevesiviemärit ovat pääosin alkuperäisiä valurautaviemäreitä (*kuva 6*). Kohdekäynnin perusteella vaikuttaisi, että näkyvillä olevat valurautaosuudet ainakin pesu- ja pukuhuonetilojen osalta, on kuitenkin vaihdettu jossain vaiheessa muoviviemäreiksi (*kuva 7*).

Kuntoluokka: 1

Tyypillinen tekninen käyttöikä: viemärit 50 vuotta

Kuva 6. Esimerkki valurautaviemäreistä tekniikkakerroksen alapuolella.

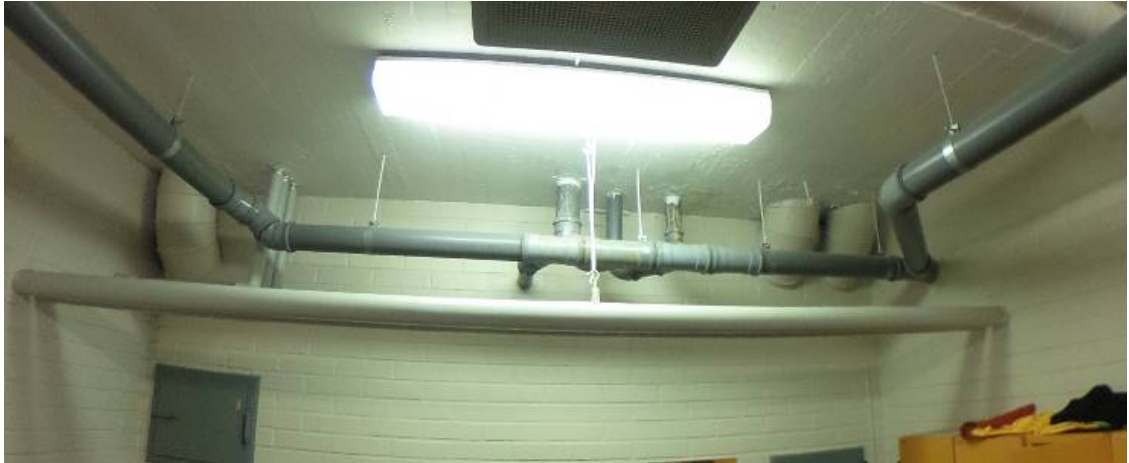
Kuva 7. Esimerkki uusituista muoviviemäreistä tekniikkakerroksessa.

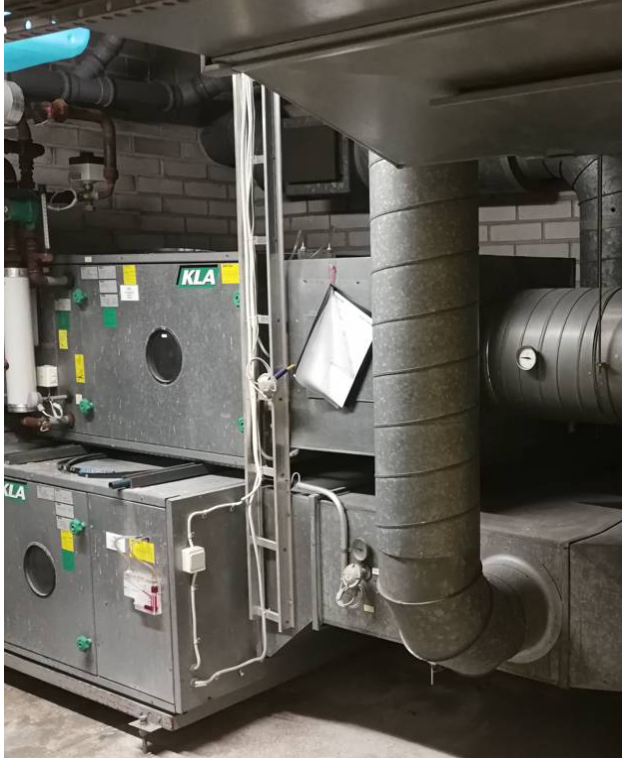
Rakennuksen uimahallia ja siihen liittyviä tiloja palvelee useampi ilmanvaihtokone. Tuloilmakoneet (4 kpl, ks. *kuva 10*) sijaitsevat rakennuksen tekniikkakerroksen allaslaite- ja IV-konehuoneissa. Tuloilmakoneet on uusittu vuonna 1995. Koneet TK1-4 vastaavat allashuoneen, kahvion, pukuhuoneiden ja allaslaitetilan ilmanvaihdosta. Vesikatolla sijaitsevat poistoilmapuhaltimet (2 kpl, ks. *kuva 12*). PK1-2 palvelevat samoja tiloja, kuin edellä mainitut tuloilmakoneet.

Kuntoluokka: ilmanvaihtokoneet 1, huippuimurit 1

Tyypillinen tekninen käyttöikä: ilmanvaihtokoneet ja huippuimurit 20 vuotta

Kuva 10. Esimerkki IV-konehuoneessa sijaitsevista tuloilmakoneista.

Rakennuksen kanavat ovat sinkitystä teräslevystä valmistettuja kierresaumakanaavia ja sinkitystä pellistä tehtyjä kantikanavia (*kuva 10*).

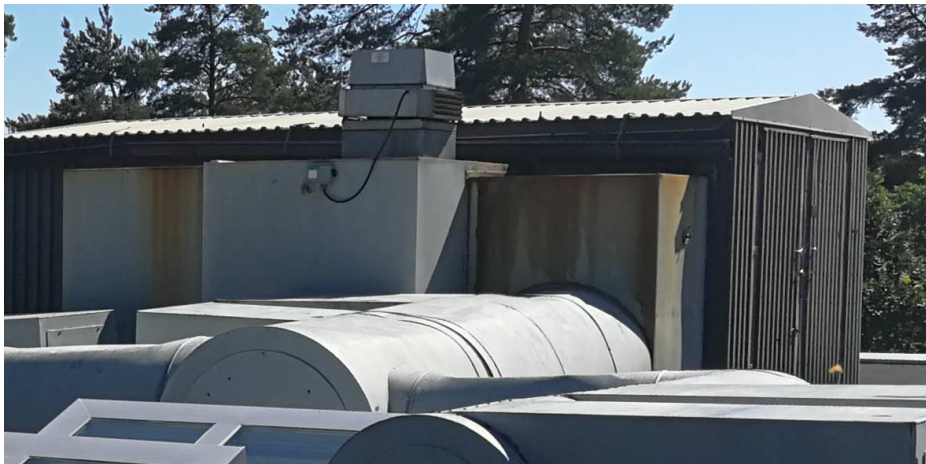
Suurien ilmanvaihtokoneiden lisäksi tekniikkakerrokseen muuntamotilaa palvelee erillinen poistoilmapuhallin P-13 (*kuva 11*). Samoin allaslaitetilassa on ko. tilaa palveleva poistoilmapuhallin. Rakennuksen vesikatolla on myös huippuimurit PK3 ja PK4, jotka vastaavat verstaan ja hissikuilun poistoilmanvaihdosta.

Kuva 11. Esimerkki vesikatolla sijaitsevista poistoilmapuhaltimista. PK3 näkyvillä ja PK1 ja PK2 sijoitettuna taka-alalla olevaan koppiin.

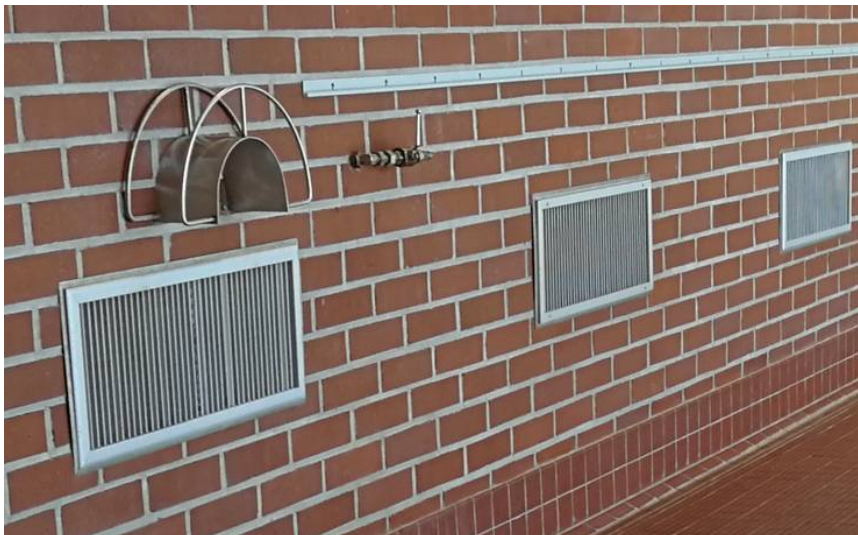
Kuva 15. Uimahallin poistoilman päätelaitteita.

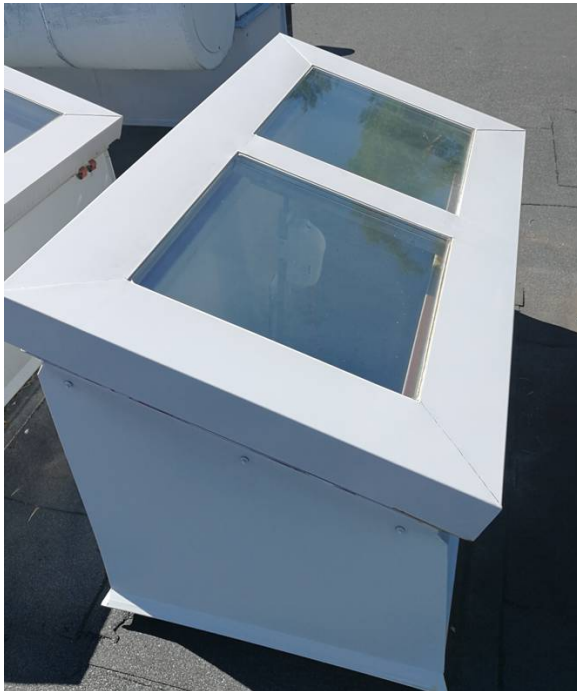
Rakennuksessa on painovoimainen savunpoistojärjestelmä. Savunpoistoluukut on asennettu vesikatolle ja niissä on moottoritoimiset avaaajat (*kuva 16*). Luukut toimivat samalla myös valokupuna allastilaan. Savunpoistoluukkuja ohjataan erilliseltä laukaisukeskukselta, joka on asennettu uimavalvojan koppiin.

Kuntoluokka: 3

Kuva 16. Savunpoistoluukku vesikatolta kuvattuna.
