Kuntoarvio RS¹⁵

Rakennustekniikka, LVI- ja sähköjärjestelmät

Kouvolan kaupunki/ Tasankotie 6

Tarkastuspäivä 4.10.2023 | Raportointipäivä 15.11.2023

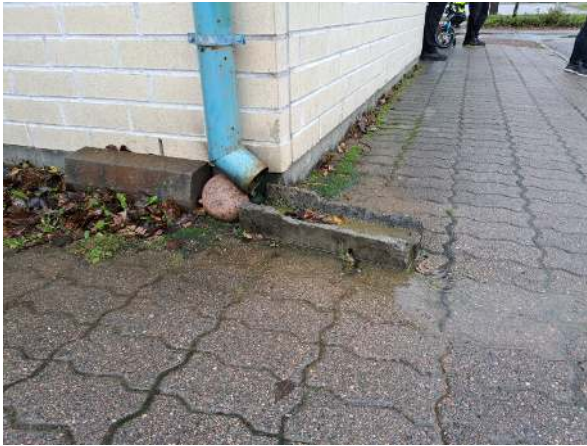
4. Vierustaa ja kattovesien ohjausta Hammashoitolan osalla.

- Salaojien ja sadevesijärjestelmän uusiminen.
- Maanpintojen muokkaus vierustoilla (sis. salaojien uusimiseen).
- Salaojien kuvaus ja painehuuhtelu tarvittaessa.

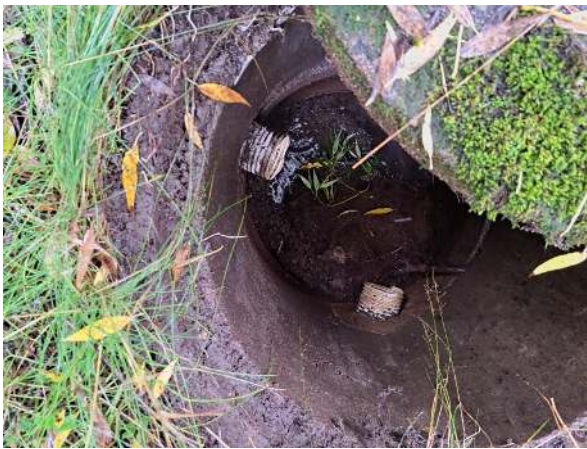
6. Salaojien tarkastuskaivo. Putket taipuneet.

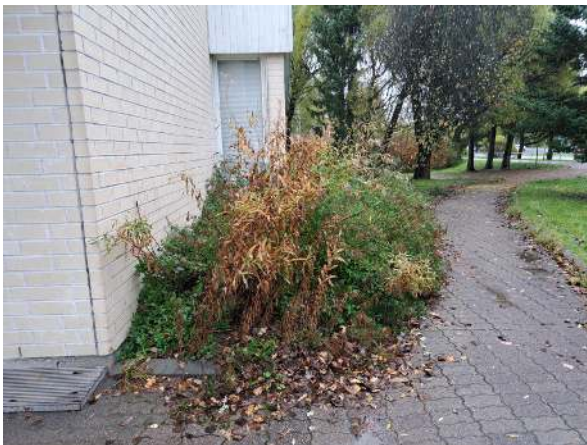
Vierustoilla on kasvillisuutta ja puita lähinnä takaosalla rakennusta. Kasvit lisäävät rakenteiden kosteusrasitusta, heikentävät kuivumista ja puiden juuret saattavat tukkia salaojia. Vierustoilla seinärakenteiden välittömässä läheisyydessä kasvava kasvillisuus suositellaan poistamaan sekä suorittamaan lähellä kasvavan puuston harvennuksia, tarvittavin osin. Vierustat tulee joka tapauksessa poistaa kasvillisuudesta salaojien uusimisen yhteydessä.

11. Kasvillisuus on liian lähellä rakenteita.

- Puuston ja pensaiden harvennus 1-2 kertaa jakson aikana. (Huoltotoimi, ei mukana PTS taulukossa)

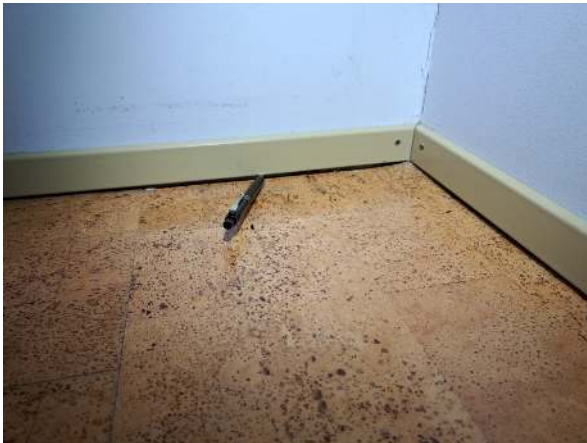
29. Maanvastainen alapohjarakenne. Ulkoseinän ja lattian välissä rakoa.

- Lattioiden ja seinien liittymien tiiveyden tarkastelu harkinnan mukaan.

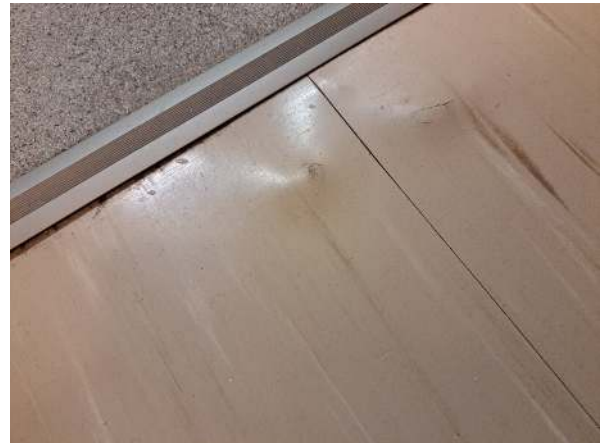
30. Maanvastainen alapohjarakenne. Paikoin lattioissa kohoumia.

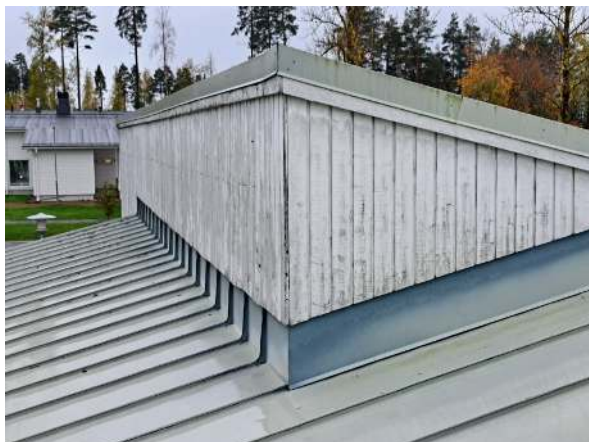
Tiilijulkisivussa ei havaittu puutteita tai vaurioita. Niissä on tuuletusaukot alimmassa tiilirivissä. Julkisivun elastiset liikuntasauamat ovat tyydyttävässä kunnossa. Saumausten uusiminen tulee kyseeseen jakson aikana. Julkisivujen puupinnoissa ja räystäissä on havaittavissa maalipintojen kulumista sekä osin lahovaurioita mm. vesikaton tasossa. Suositellaan puurakenteiden paikallista

39. Puuverhoilua vesikatolla, jossa kulumaa.

- Julkisivun elastisten saumojen uusiminen.
- Julkisivun puuosien huoltomaalaus ja lahovaurioiden korjaaminen.

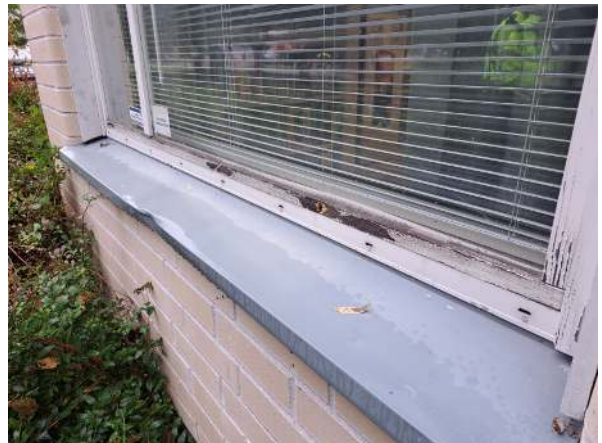
Ikkunoiden vesipeltien kallistuksissa on osin puutteita. Pellitykset suositellaan uusimaan. Vesipeltien reunojen tiivistykset ovat puutteelliset. Aiemmin ikkunoiden osalla on havaittu epätiiveyttä. Ikkunoiden kunto on tyydyttävällä tasolla. Ikkunoissa esiintyy maalipintojen haalistumista ja osin käyntiongelmia. Puuosissa ei kuitenkaan havaittu vielä laajoja merkittäviä vaurioita. Ikkunoita suositellaan kunnostamaan jakson aikana mm. huoltomaalauksilla, tiivistyskorjauksilla, lukitusten öljyämällä sekä tarvittavilla käyntisovituksilla.

44. Vesipeltien kallistuksissa havaittiin osin puutteita. Ulkopinnat ovat kuluneita.

- Ikkunoiden ulkopintojen kunnostus ja vesipeltien tiivistäminen ympäröiviin rakenteisiin.
- Ikkunoiden huoltokierros (lukitukset, säädöt, tiivistykset).

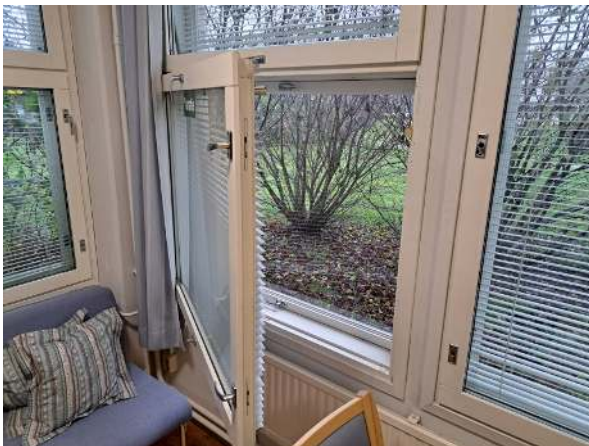
47. Ikkunoiden mekasmisseissa ei havaittu vaurioita.

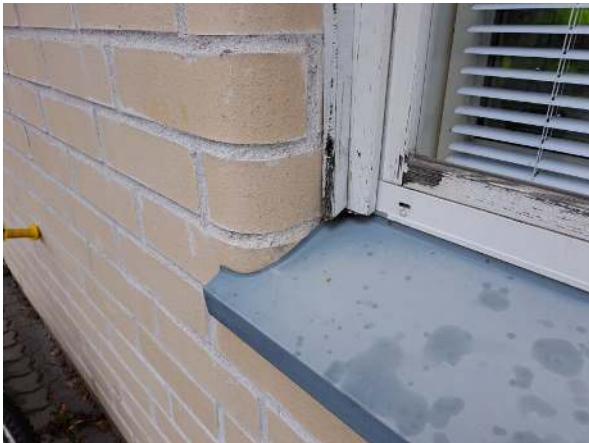
49. Vesipeltien tiivistyksissä havaittiin puutteita.

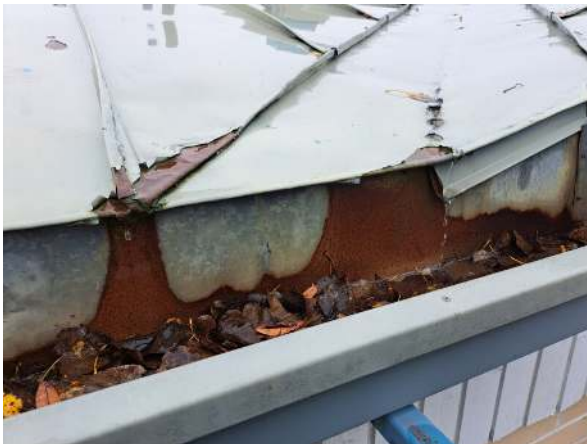
Yläpohjatilaa ei voitu tarkastaa tarkastusluukun puuttumisen vuoksi. Vesikaton kuntoa ei voitu tarkastaa kattavasti vesikaton kulkusiltojen puuttumisesta johtuen. Rivipeltikatteessa havaittiin akuuttia korjaustarvetta, koska mm. pinnoite on kulunut ja vaurioitunut sekä saumat ovat hieman auenneet. Korjauksilla voidaan jatkaa vesikatteen käyttöikä. Pidemmällä aikajänteellä vesikaton kokonaisvaltainen uusiminen on kannattavaa, samalla voidaan tehdä parempi aluskate ratkaisu. Sadevesikouruissa havaittiin vuotoja. Suositellaan vuotojen korjaamista (ks. Välittömästi korjattava puutteet). Vesikourut ovat tyydyttävässä kunnossa. Vesikourujen uusiminen vesikaton uusimisen yhteydessä. Vesikaton turvavarusteissa havaittiin kulumista. Vesikaton turvavarusteet kannattaa asentaa vesikaton kokonaisuudessaan uusimisen yhteydessä.

59. Kattopinnoite irtoaa erityisesti räystäällä.

- Rivipeltikatteen paikkakorjaus ja läpivientien tiivistäminen.
- Vesikatteiden ja varusteiden uusiminen.
- Kulkureitin järjestäminen yläpohjatilaan ja tilojen tarkastus.

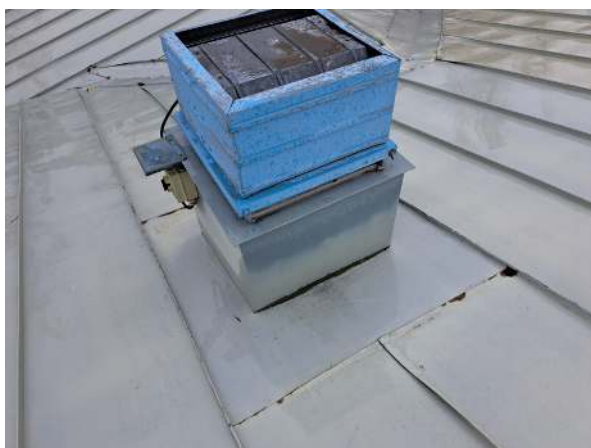
61. Läpivientipellitystä. Kaulus on epätiivis.

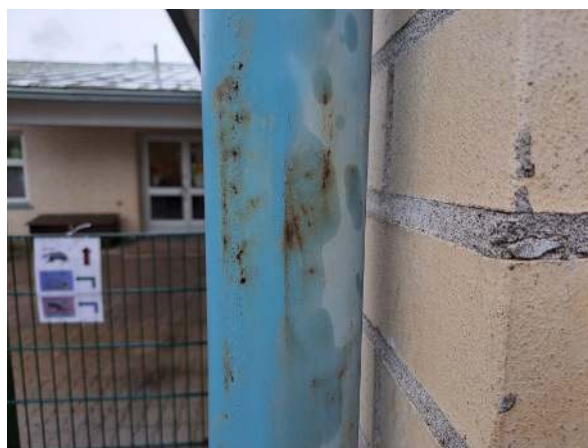
62. Myös syöksyputkissa on kulumaa.

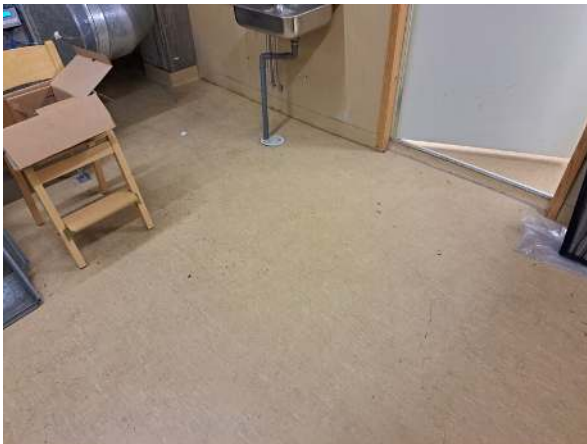
64. Ilmanvaihtokonehuoneen lattiassa muovimatto.

- Teknisten tilojen lattiapinnoitusten uusiminen.

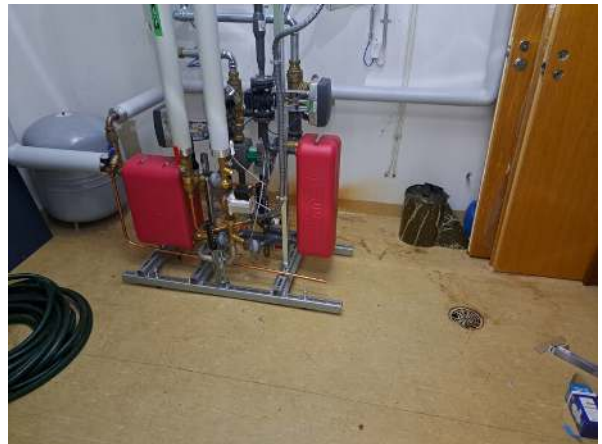
65. Lämmönjakuhuoneen rakenteita. Lattiassa vanha muovimatto.

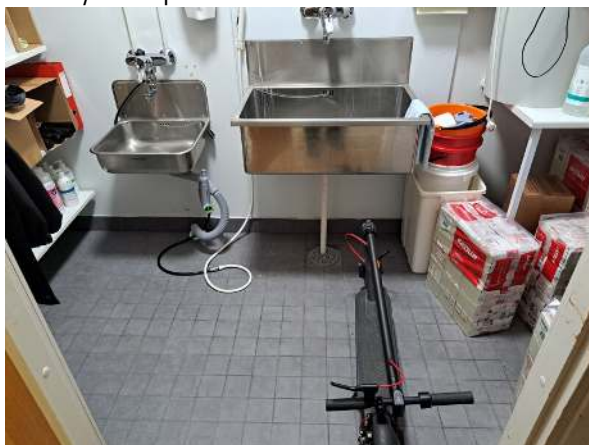
75. Siivoustilan lattia on uusittu.

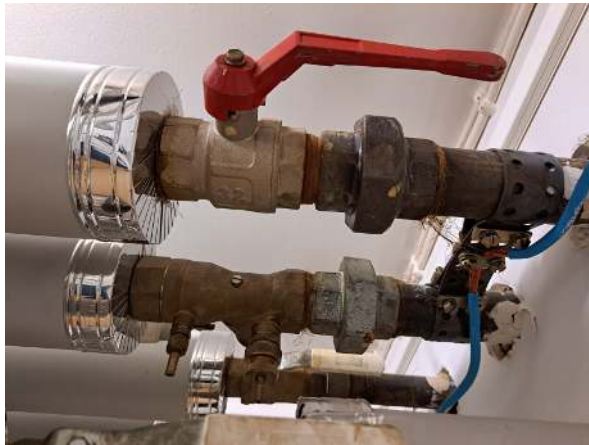
94. Linjasäätö- ja sulkuventtiilipari.

- Lämmönjakelun toimilaitteita, kuten kiertovesipumput, uusitaan tarpeen mukaan (huoltotoimenpiteitä, ei sisälly PTS taulukkoon).
- Lämmityksen perussäätö (= lämmitysverkoston tasapainotus) teetetään tarvittaessa (ei esitetä varauksia PTS taulukossa).

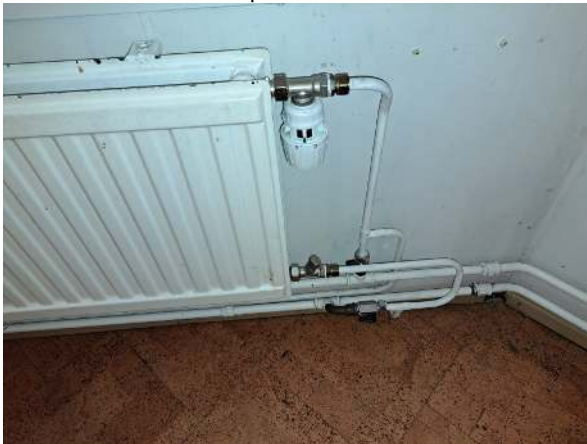
Patteriventtiilit ovat pääosin alkuperäisiä, päiväkodissa oli salissa uusittu termostaatit. Suositellaan patteriventtiilien uusimista lämmitysverkoston perussäädön yhteydessä. Patteriventtiilien tekninen ja taloudellinen käyttöikä on noin 15...20 vuotta.

97. Termostaattinen patteriventtiili, uusittu päiväkodin salissa.

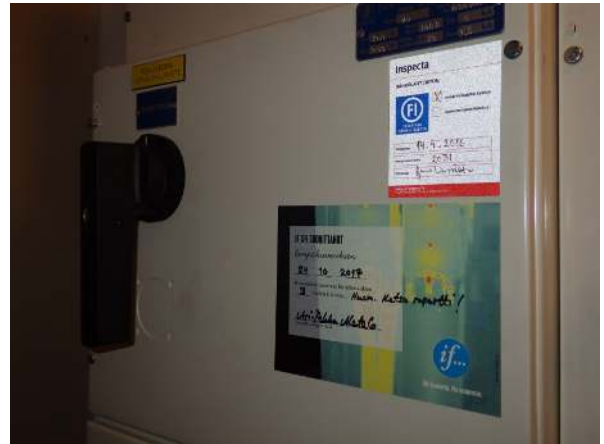
126. Sähköjärjestelmien määräaikaistarkastus ja keskusten lämpökamerakuvaus (suoritettu).

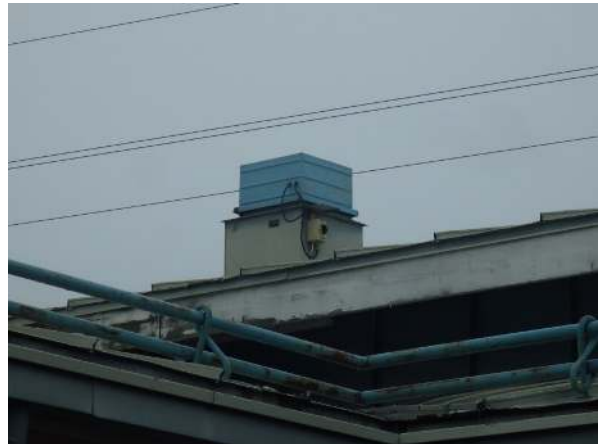
139. Ulkona oleva sähkökaluste (suojattu sateelta).

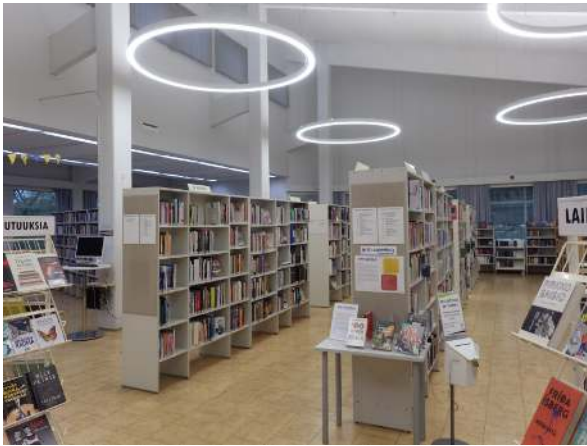
140. Kirjaston uusittua valaistusta.

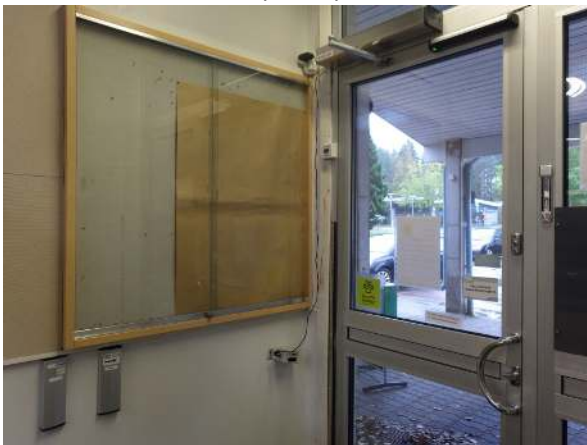
157. Ulko-oven sähköinen avauslaite.

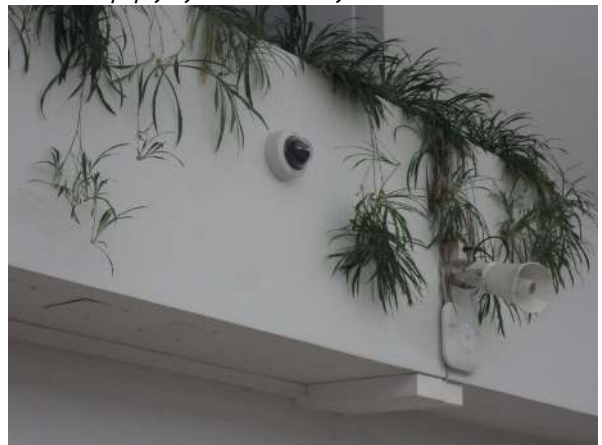
158. Äänentoistojärjestelmän kaiutin (ja dome-kamera).
