# Kuntoarvio RS<sup>15</sup>

Rakennustekniikka, LVI- ja sähköjärjestelmät

**Kouvolan kaupunki/ Tasankotie 6**

Tarkastuspäivä 4.10.2023 | Raportointipäivä 15.11.2023

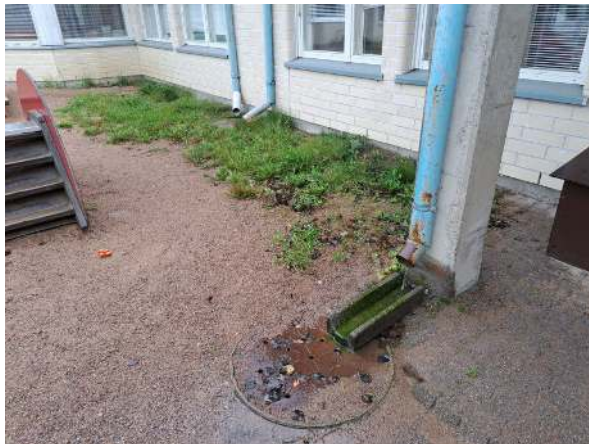
2. Vierustaa ja kattovesien ohjausta päiväkodin piha.

- Salaojien ja sadevesijärjestelmän uusiminen.
- Maanpintojen muokkaus vierustoilla (sis. salaojien uusimiseen).
- Salaojien kuvaus ja painehuuhtelu tarvittaessa.

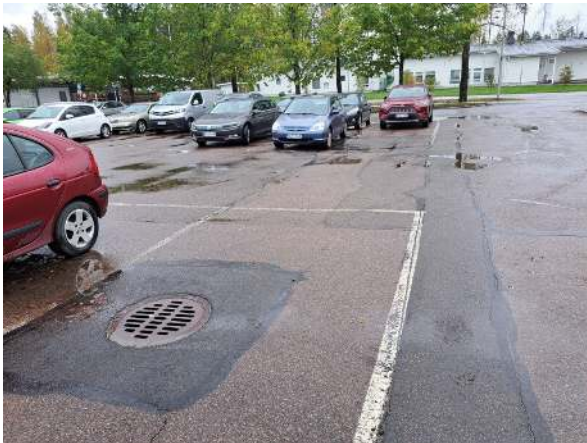
8. Pintavesien ohjausta, paikoin puutteita pyritty korjaamaan.

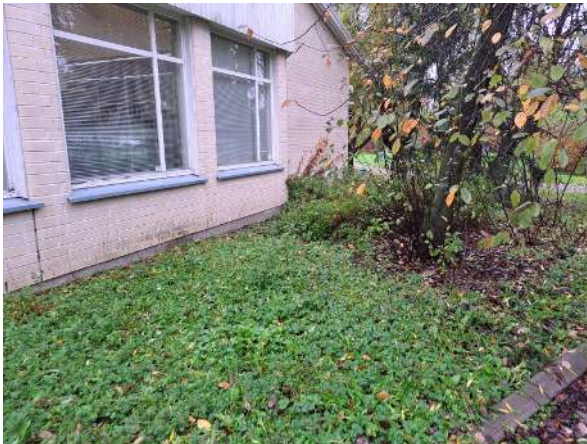
Vierustoilla on kasvillisuutta ja puita lähinnä takaosalla rakennusta. Kasvit lisäävät rakenteiden kosteusrasitusta, heikentävät kuivumista ja puiden juuret saattavat tukkia salaojia. Vierustoilla seinärakenteiden välittömässä läheisyydessä kasvava kasvillisuus suositellaan poistamaan sekä suorittamaan lähellä kasvavan puuston harvennuksia, tarvittavin osin. Vierustat tulee joka tapauksessa poistaa kasvillisuudesta salaojien uusimisen yhteydessä.

9. Kasvillisuus on liian lähellä rakenteita.

- Puuston ja pensaiden harvennus 1-2 kertaa jakson aikana. (Huoltotoimi, ei mukana PTS taulukossa)

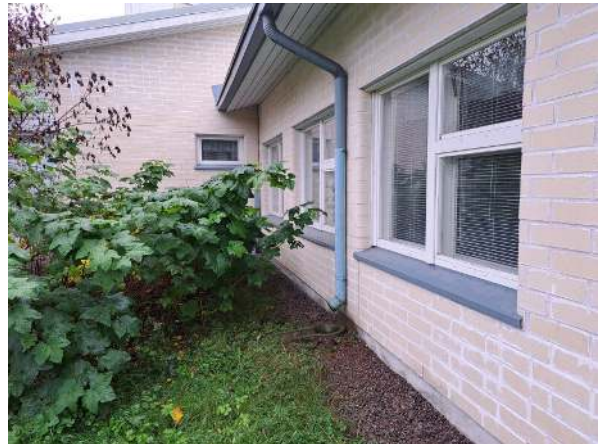
10. Kasvillisuus on liian lähellä rakenteita.

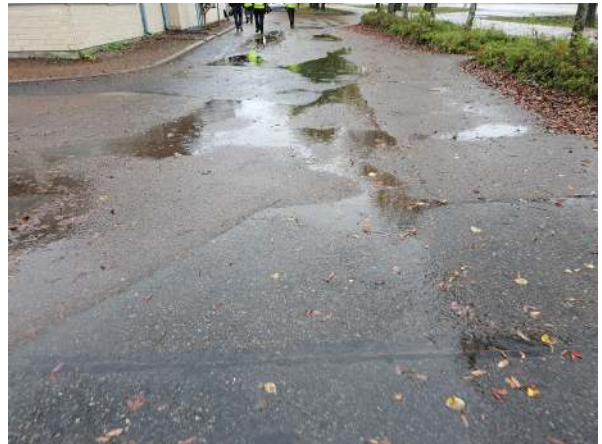
Piha-alueen päällysrakenteissa on havaittavissa merkittäviä vaurioita, jonka takia asfalttialueille muodostuu lammikoita. Betonikiveykset ovat vielä pääosin kunnossa, mutta niitä kannattaa korjata, kun vierustat kaivetaan auki. Päällysrakenteet asfalttialueilla suositellaan uusimaan, samalla voidaan parantaa pintavesien ohjauksia.

14. Pihapäällysteissä on havaittavissa painumaa.

- Pihapäällysteiden uusiminen (asfaltit) ja betonikiveysten muokkaus.

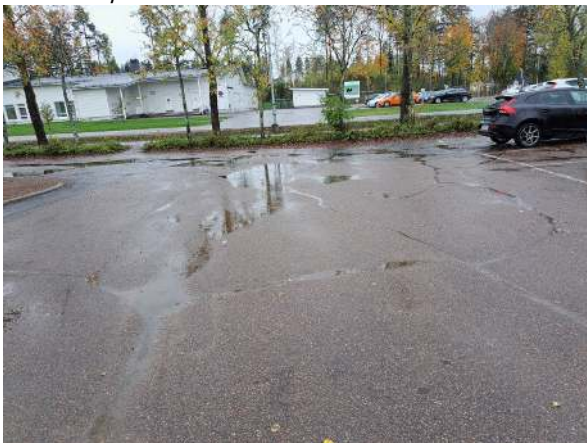
17. Pihapäällysteissä on havaittavissa painumaa.

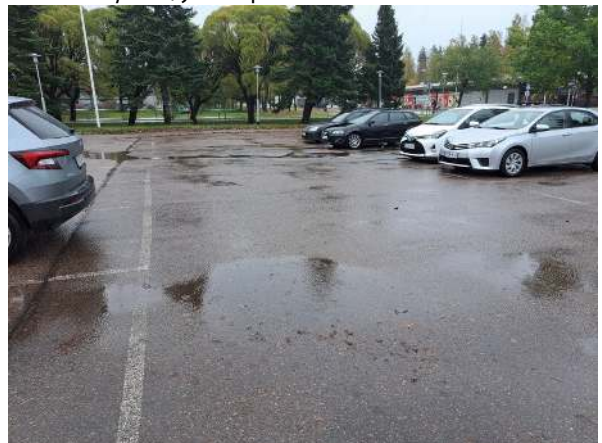
18. Pihapäällysteissä on havaittavissa painumaa.

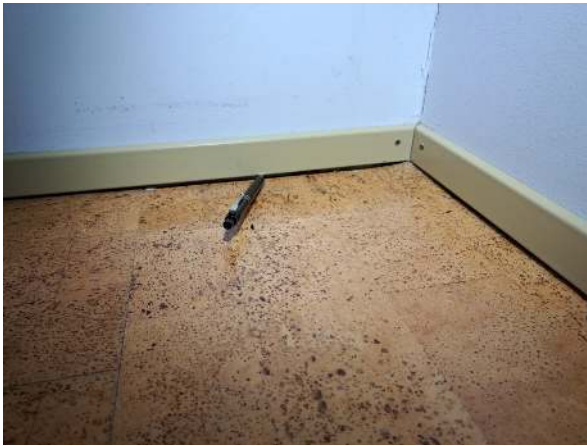
29. Maanvastainen alapohjarakenne. Ulkoseinän ja lattian välissä rakoa.

- Lattioiden ja seinien liittymien tiiveyden tarkastelu harkinnan mukaan.

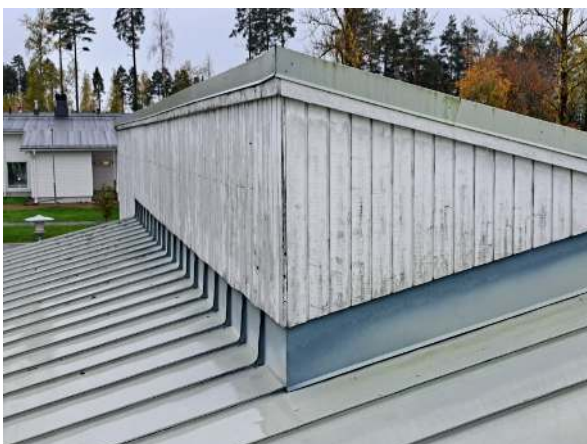
39. Puuverhoilua vesikatolla, jossa kulumaa.

- Julkisivun elastisten saumojen uusiminen.
- Julkisivun puuosien huoltomaalaus ja lahovaurioiden korjaaminen.

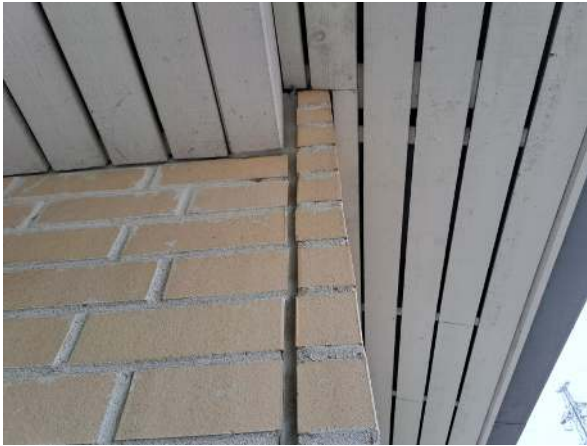
41. Elastinen julkisivusauma ja räystästä.

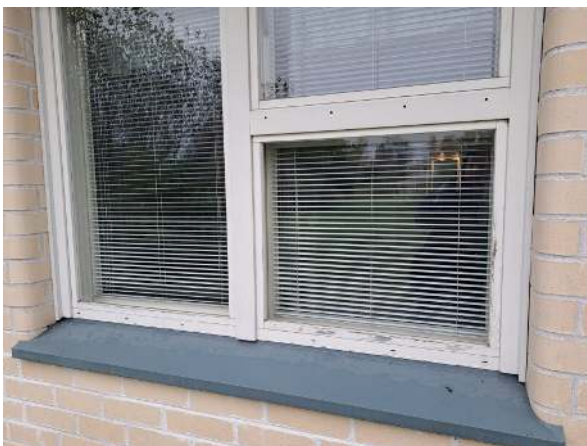
43. Ikkunat ovat MSE -tyyppiset. Ulkopinta on puurakenteinen.

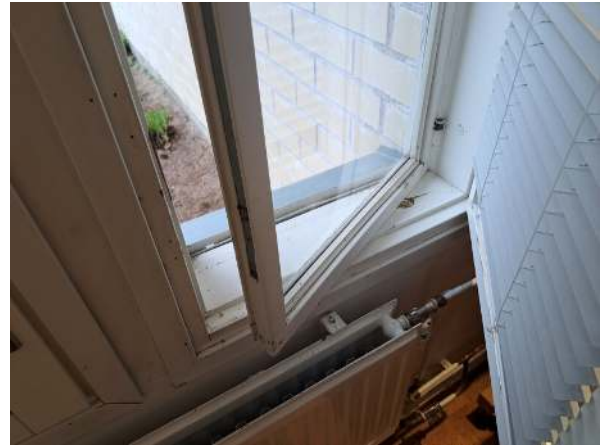
46. Ikkunoiden mekanismeissa ei havaittu vaurioita.

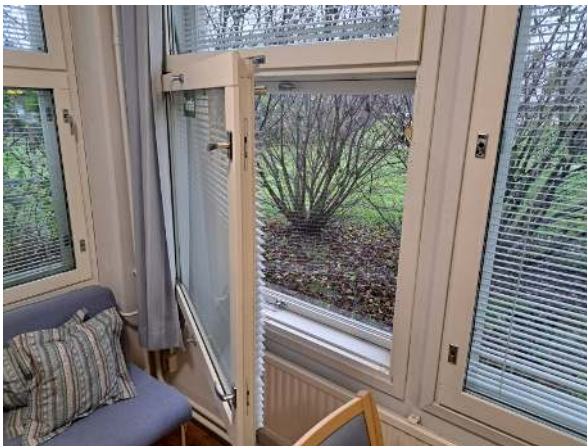
47. Ikkunoiden mekasmisseissa ei havaittu vaurioita.

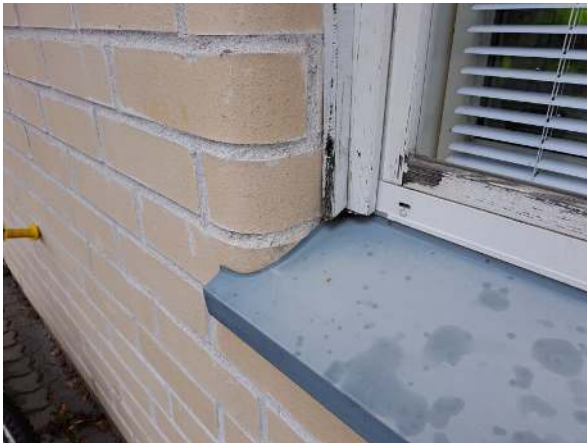
Ikkunoiden vesipeltien kallistuksissa on osin puutteita. Pellitykset suositellaan uusimaan. Vesipeltien reunojen tiivistykset ovat puutteelliset. Aiemmin ikkunoiden osalla on havaittu epätiiveyttä. Ikkunoiden kunto on tyydyttävällä tasolla. Ikkunoissa esiintyy maalipintojen haalistumista ja osin käyntiongelmia. Puuosissa ei kuitenkaan havaittu vielä laajoja merkittäviä vaurioita. Ikkunoita suositellaan kunnostamaan jakson aikana mm. huoltomaalauksilla, tiivistyskorjauksilla, lukitusten öljyämällä sekä tarvittavilla käyntisovituksilla.

49. Vesipeltien tiivistyksissä havaittiin puutteita.

- Ikkunoiden ulkopintojen kunnostus ja vesipeltien tiivistäminen ympäröiviin rakenteisiin.
- Ikkunoiden huoltokierros (lukitukset, säädöt, tiivistykset).

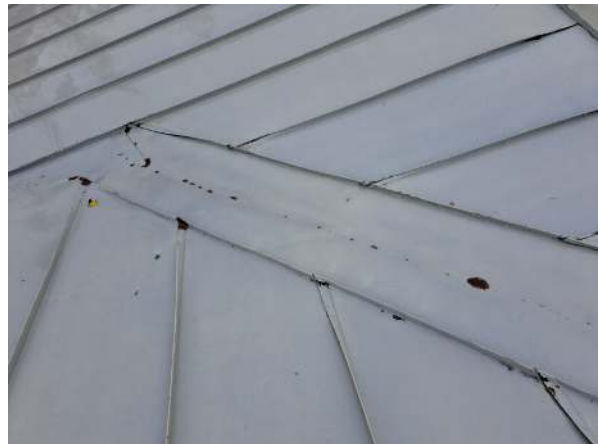
Yläpohjatilaa ei voitu tarkastaa tarkastusluukun puuttumisen vuoksi. Vesikaton kuntoa ei voitu tarkastaa kattavasti vesikaton kulkusiltojen puuttumisesta johtuen. Rivipeltikatteessa havaittiin akuuttia korjaustarvetta, koska mm. pinnoite on kulunut ja vaurioitunut sekä saumat ovat hieman auenneet. Korjauksilla voidaan jatkaa vesikatteen käyttöikä. Pidemmällä aikajänteellä vesikaton kokonaisvaltainen uusiminen on kannattavaa, samalla voidaan tehdä parempi aluskate ratkaisu. Sadevesikouruissa havaittiin vuotoja. Suositellaan vuotojen korjaamista (ks. Välittömästi korjattava puutteet). Vesikourut ovat tyydyttävässä kunnossa. Vesikourujen uusiminen vesikaton uusimisen yhteydessä. Vesikaton turvavarusteissa havaittiin kulumista. Vesikaton turvavarusteet kannattaa asentaa vesikaton kokonaisuudessaan uusimisen yhteydessä.

60. Vesikaton pinnoite irtoaa.

- Rivipeltikatteen paikkakorjaus ja läpivientien tiivistäminen.
- Vesikatteiden ja varusteiden uusiminen.
- Kulkureitin järjestäminen yläpohjatilaan ja tilojen tarkastus.

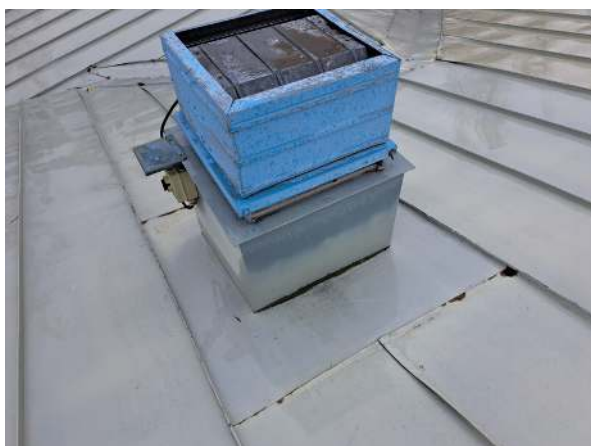
61. Läpivientipellitystä. Kaulus on epätiivis.

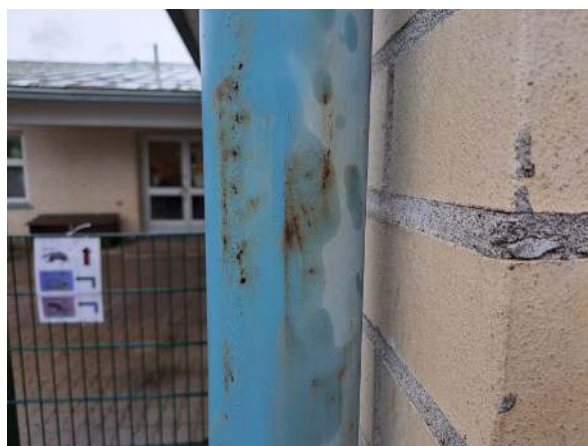
62. Myös syöksyputkissa on kulumaa.

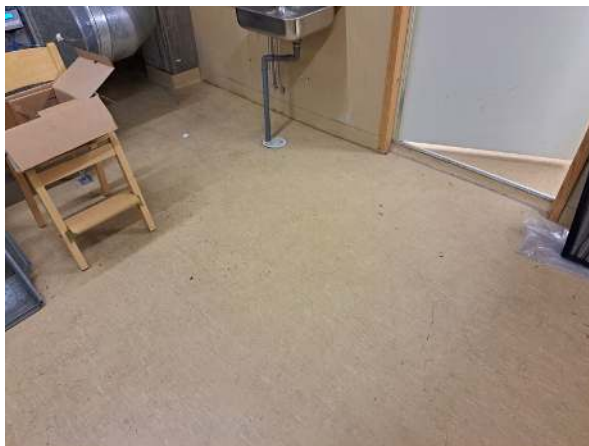
64. Ilmanvaihtokonehuoneen lattiassa muovimatto.

- Teknisten tilojen lattiapinnoitusten uusiminen.

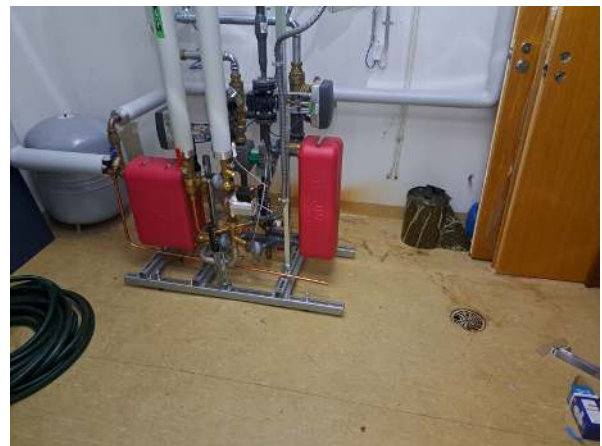
65. Lämmönjakuhuoneen rakenteita. Lattiassa vanha muovimatto.

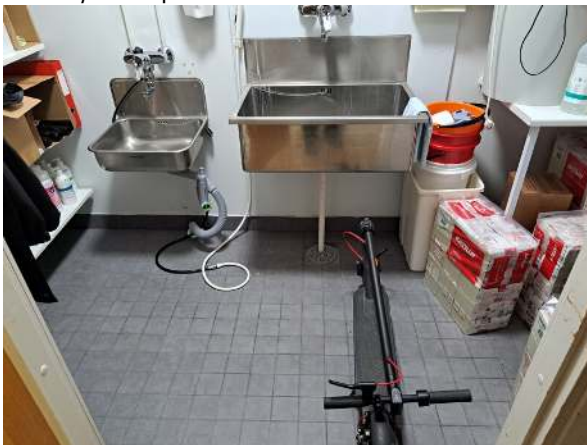
75. Siivoustilan lattia on uusittu.

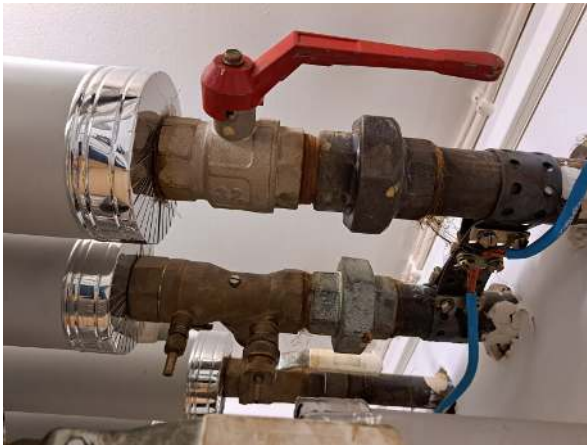
94. Linjasäätö- ja sulkuventtiilipari.

- Lämmönjakelun toimilaitteita, kuten kiertovesipumput, uusitaan tarpeen mukaan (huoltotoimenpiteitä, ei sisälly PTS taulukkoon).
- Lämmityksen perussäätö (= lämmitysverkoston tasapainotus) teetetään tarvittaessa (ei esitetä varauksia PTS taulukossa).

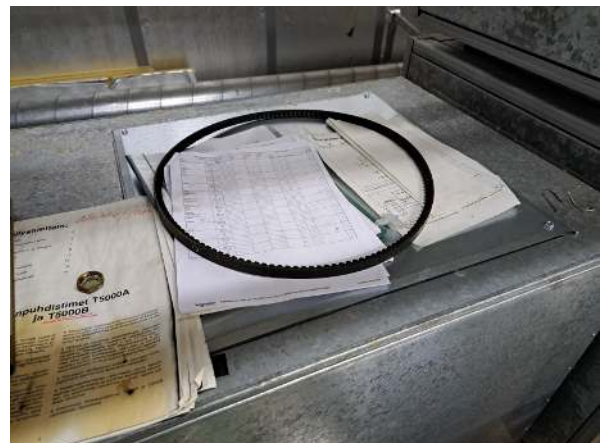
105. Ilmanvaihtokoneet ovat hihnakäyttöisiä.

- Ilmanvaihtojärjestelmän uusinta.

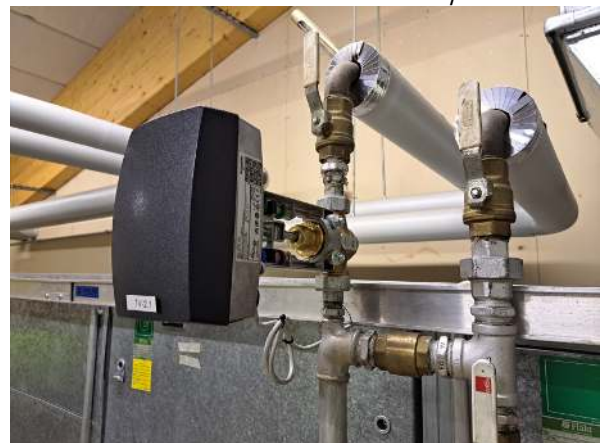
107. Ilmanvaihtokoneiden säätöventtiileitä on juuri uusittu.

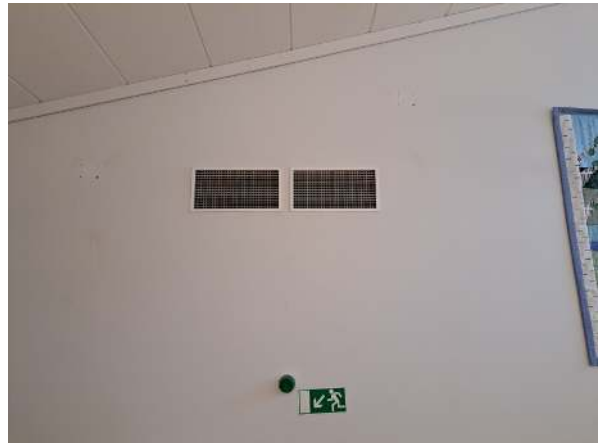
114. Kirjaston ylätasolle kantautuu voimakasta ääntä ilmanvaihtokoneesta.

- Päätelaitteet puhdistetaan nuohouksen yhteydessä.

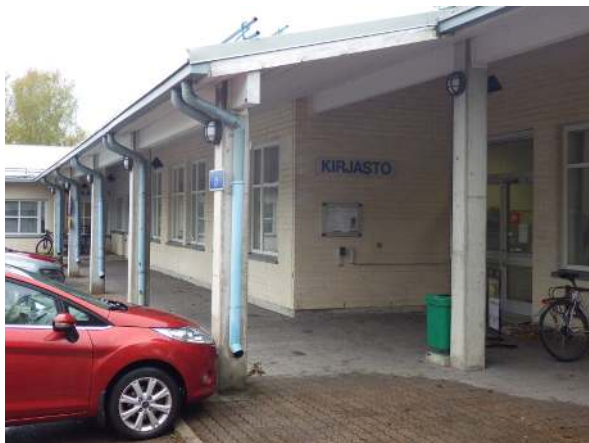
121. Rakenteisiin asennettuja valaisimia.

- Rakenteisiin asennettujen valaisimien uusiminen.

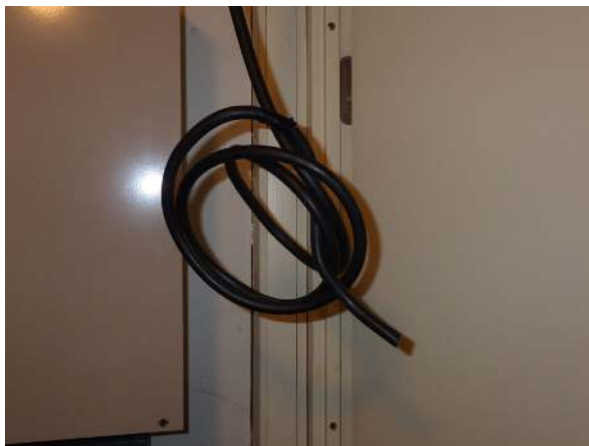
137. Käytöstä poistetut sähköjohdot tulee rasioida tai poistaa kokonaan.

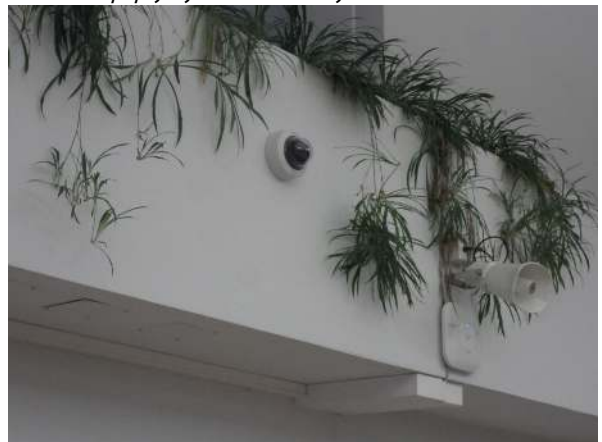
155. Valvontakamera (dome).

156. Hälytysjärjestelmän ohjaus.

157. Ulko-oven sähköinen avauslaite.

158. Äänentoistojärjestelmän kaiutin (ja dome-kamera).

- Rikosilmoitusjärjestelmän osittainen uusiminen.
