# KUNTOARVIO

## Rakennustekniikka, LVI- ja sähköjärjestelmä

**Kouvola kaupunki / Sippolan koulu**  
**Sippolantie 1**  
**46710 SIPPOLA**

**Raportointi**  
**26.4.2024**

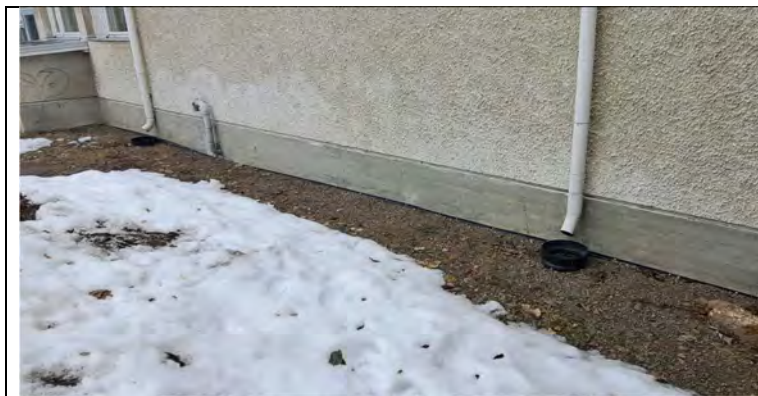
Rakennuksen hiekkapintaisille osille on asennettu rännikaivot ja sadevesi viemärointi

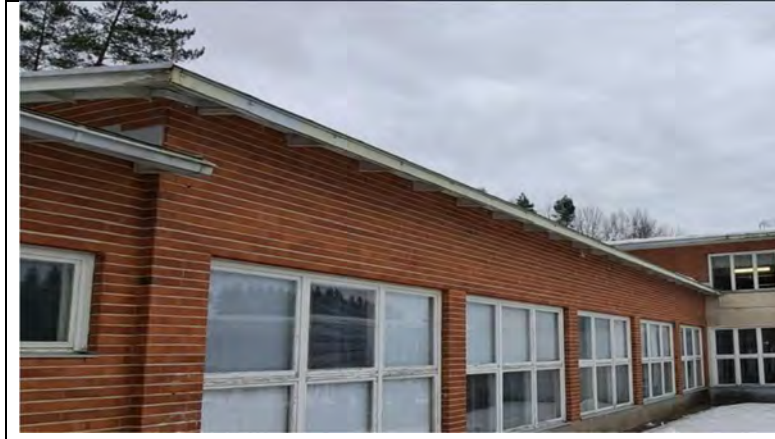
- Liikuntasalin osalla ei ole sadevesikouruja, jolloin sadevesi tippuu räystäältä suoraan rakennuksen vierustalle

Liikuntasalin osalla ei ole sadevesikouruja

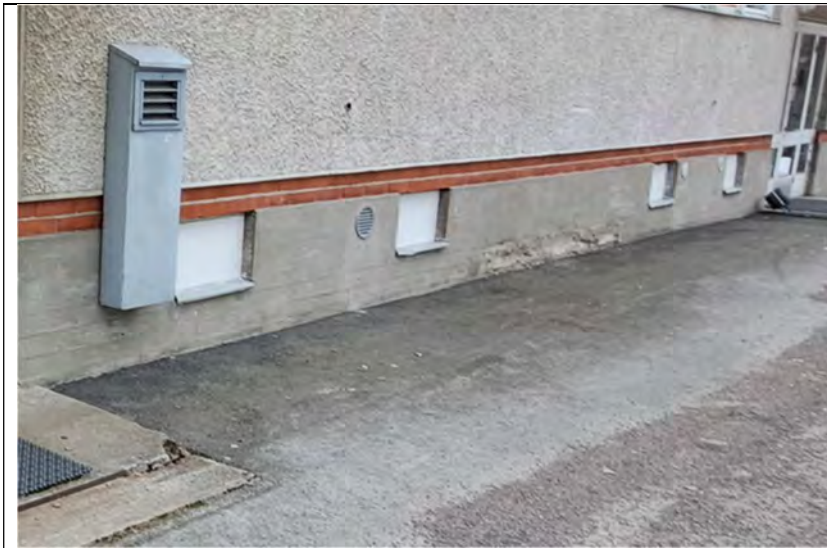
Muutoskorjausten yhteydessä poistettu huoltoluukku / levyillä peitetyt ikkunat

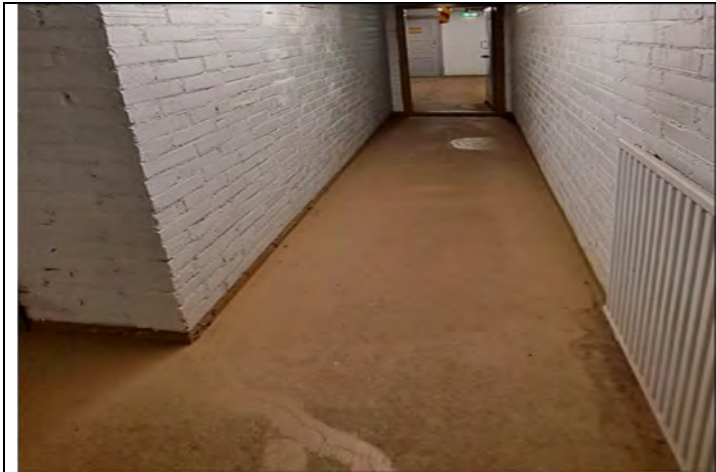
Kellarikerroksen maalattu lattiapinta

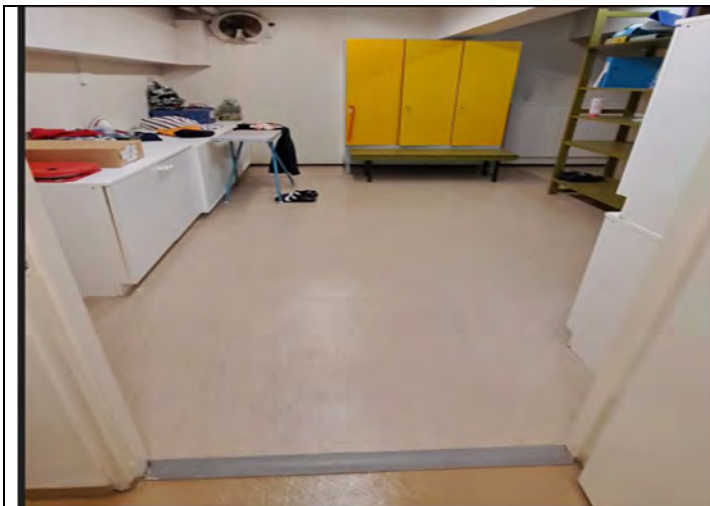
Keittiön sosiaalityötilojen ja varaston osalla on muovimatto. Alueella, jossa pinnoitteena on muovimatto pintaindikaattorin arvot koholla ja kyseisissä tiloissa myös poikkeava tuoksu.

Keittiön sosiaalityötilat, jossa on aistinvaraisesti havaittavissa poikkeavaa tuoksua.

- Keittiön sosiaalityötilojen, kellarin ja liikuntasalin varaston muovimatton poistaminen, rakenteen tarkempi kosteuskartoitus, tarvittava koneellinen kuivaus ja lattiapinnoitteen uusiminen
- Lämmönjakohuoneen alapohjarakenteen puhdistus, tilan käyttö huomioiden laajemat korjaustoimenpiteet harkinnanvaraisia.
- Sisääntuloaulan osalla maanvaraisen alapohjarakenteen tarkistus (täyttömateriaali ja sen tiiveys) Huom. lattiapinnoite/matoliima sisältää todennäköisesti asbestia
- Tarkastuksen jälkeen painuman korjaus
- Kanaalin luukkujentiivistys ja alipaineistuksen suunnittelu

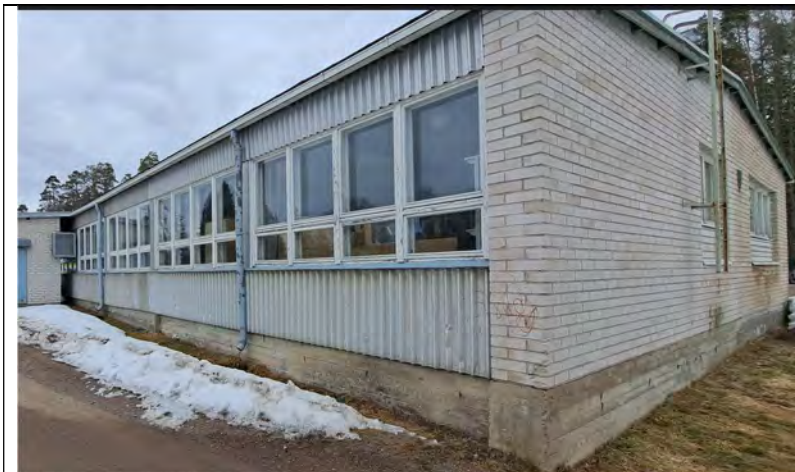
Työpajan ulkoverhous on päätyseinien osalla tiiliverhous ja sivuseinien osalla profiilipelti (pystyprofiili). Profiilipelti on painunut paikoitellen kasaan.

Työpajan ulkoverhous

- Julkisivujen peruskorjaus (maalaukset, vaurioituneiden tiiliverhousien paikka korjaus)
- Ikkunapelttien uusiminen

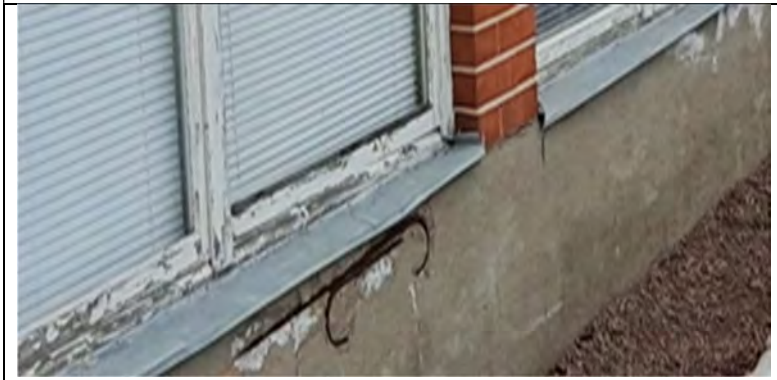
Ikkunan pellitykset ovat paikoitellen vääntyneet irti

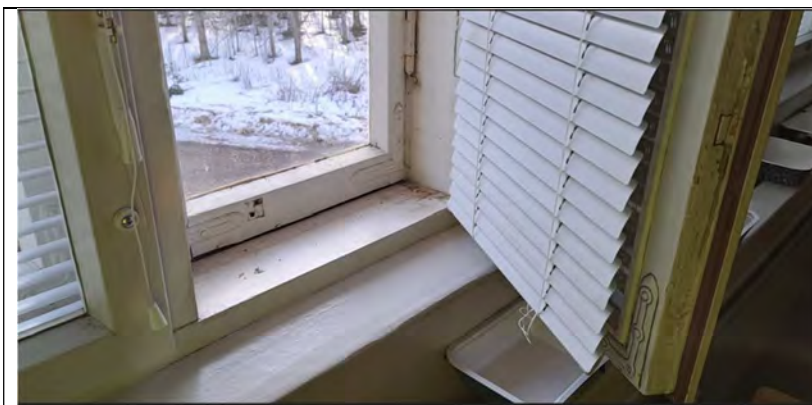
Rakennuksissa on pääsääntöisesti alkuperäiset kaksilasiset sisäänpäin aukeavat puuikkunat, joiden tekninen käyttöikä on täyttynyt ja niiden u-arvo on heikko. Ikkunoiden puitteissa on korvausilmaventtiilit, joita säädetään liukulistalla. Ikkunoiden tiivisteet ovat kuoleutuneet ja osittain niitä ei ole ollenkaan. Ikkunoiden maalipinnat ovat kuluneet ja maali on osittain "hilseillyt" pois.

Alkuperäinen kaksila-  
sinen sisäänpäin au-  
keava puuikkuna

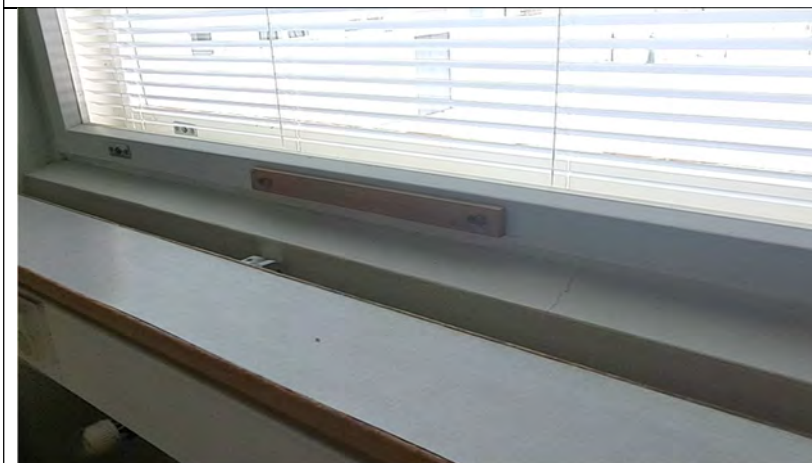
Korvausilmaventtiili, sisä-  
puitteessa.

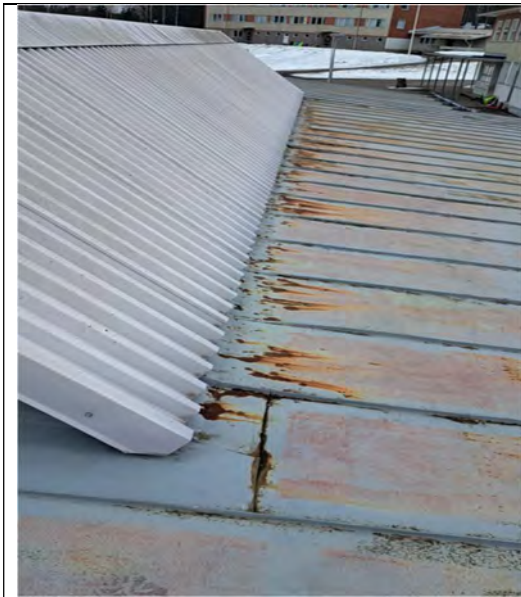
Työpajan vesikatteenä on konesaumattu peltikate. Katteen pinta on paikoitellen ruosteinen ja maalipinta haalistunut / halkeillut auringon vaikutuksesta. Päiväkodin päädyssä olevan matalamman rakennusosan peltikate on myös ruosteinen.

Työpajan konesaumattu peltikate on paikoitellen ruosteinen.

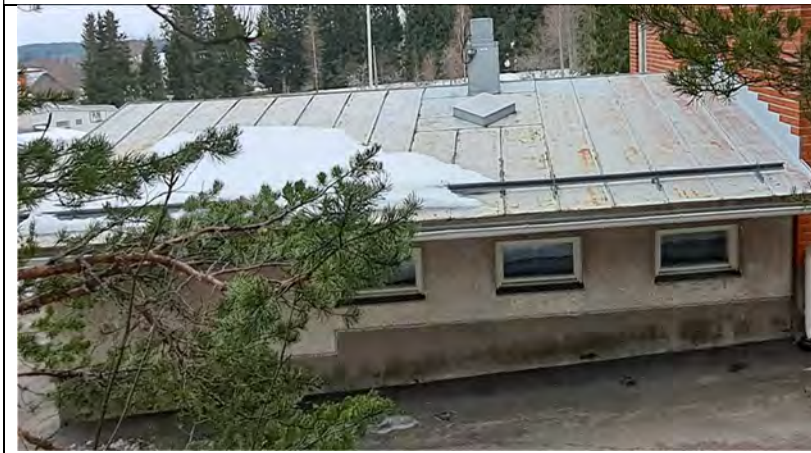
Päiväkodin päädyssä olevan matalamman rakennusosan peltikate on myös ruosteinen.

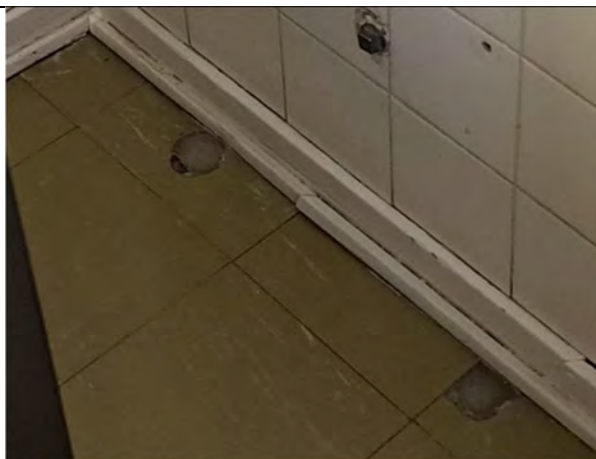
Lohjonneita lattialaattoja

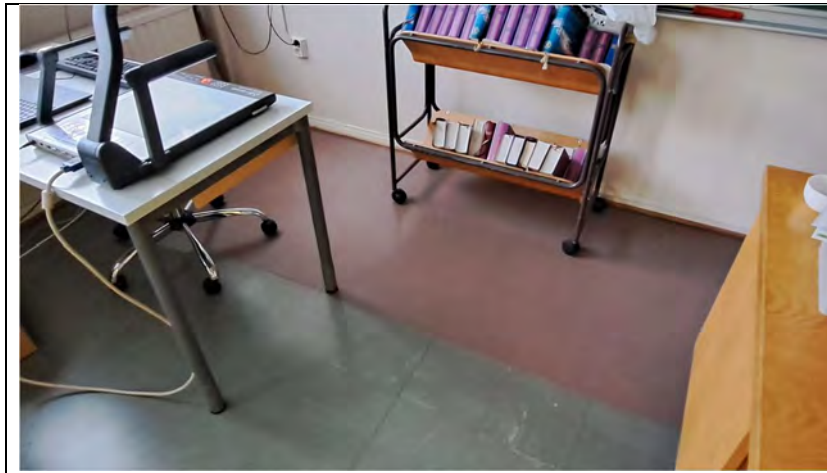
Luokkahuoneen "liitutaulun" edustan korokkeen muutoskorjaus

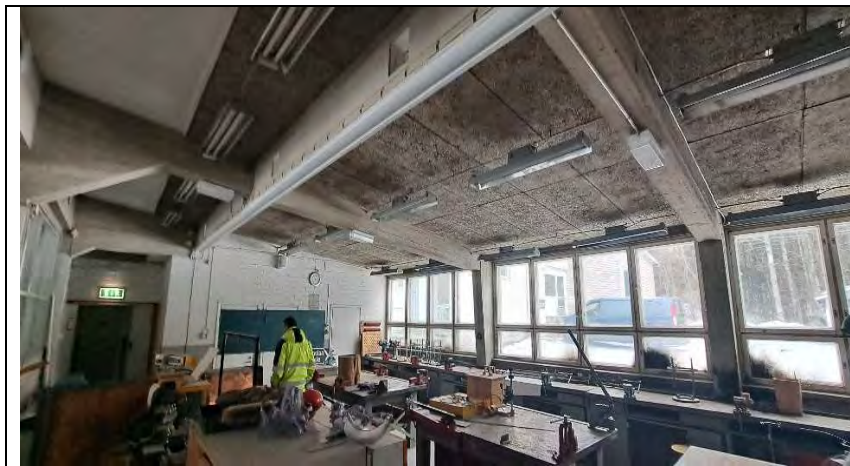
Työpajan sisätilojen kunto on välttävä. Tilojen pinnoilla on paljon pölyä ym. epäpuhtauksia. Tilojen käyttö poikkeaa muista tiloista. Työpajassa tehdään harraste- ja opetustöitä, joiden yhteydessä tiloihin muodostuu puu-, metallipölyä yms. metalli- / puutöistä aiheutuvia epäpuhtauksia.

Yleiskuva metallityöluokasta

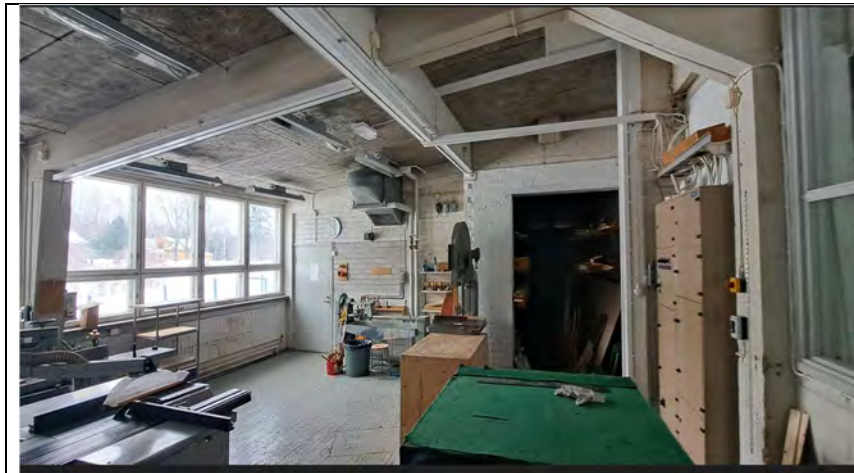
Yleiskuva puutyö-  
luokasta

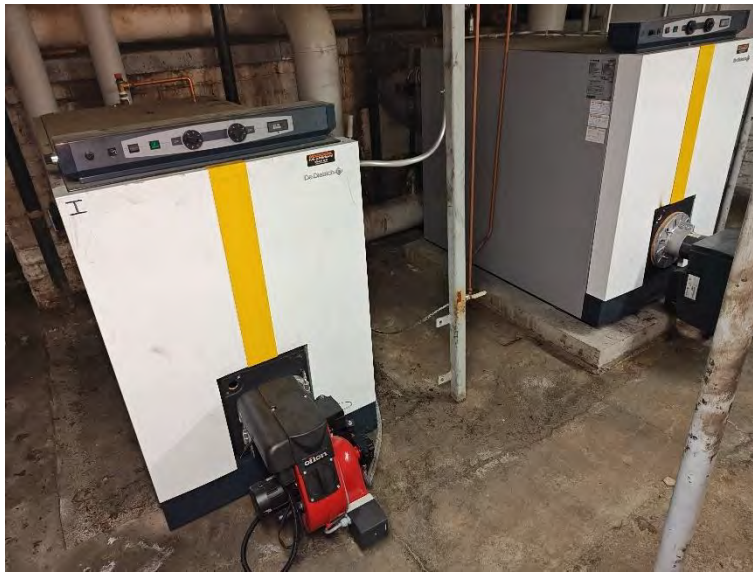
**Kuva 1.** Öljylämmityskeskuksen kattilat

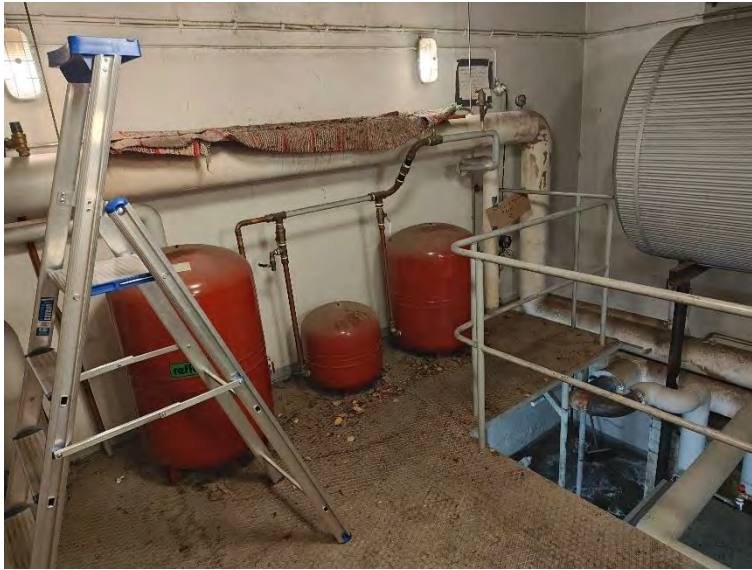
**Kuva 3.** Lämmitysverkostojen paisuntalaiteet

- Varolaitteiden osittaiset uusimiset; 2024 ja 2028 - 2 erää - 5000 €

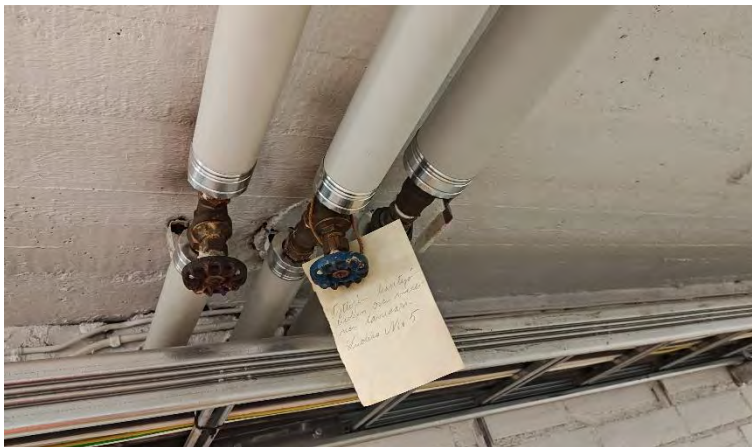
Lämmityksen runko- ja kytkentäputkiston materiaalina on teräs. Pääosa kiinteistön verkoston putkista ja sen komponenteista ovat rakennus- ja saneerausvuodelta. Putkistossa havaittiin pinta korroosiovaurioita sekä muita pintavaurioita. Putkisto on arvion mukaan välttävissä kunnossa. Suositellaan lämmitysverkoston putkiston kuntotutkimusta.

**Kuva 5.** Lämmitysverkoston venttiilit vaikuttivat huonokuntoisilta.

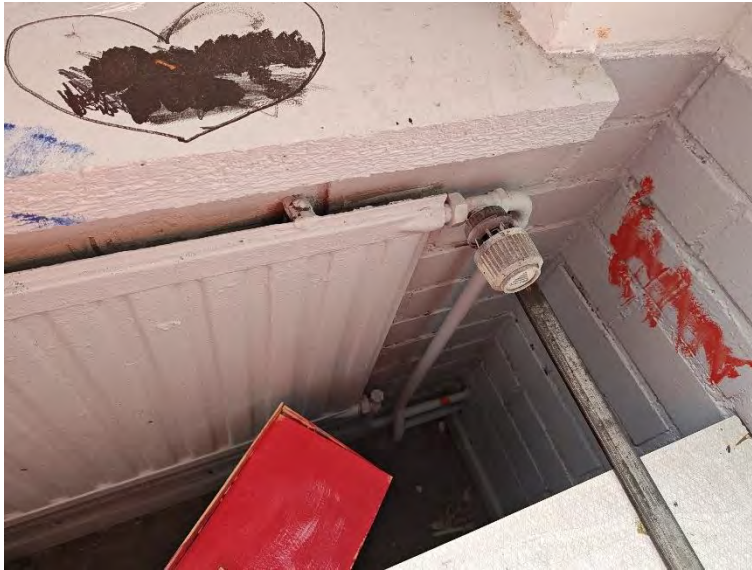
Kohteen tiloissa lämmityspatterit ovat teräslevyradiaattoreita, jotka ovat alkuperäisiä rakentamis- ja laajennusvuosilta. Pattereissa ei tarkastelukierroksella havaittu vuotoja, mutta osassa pattereista havaittiin pintavaurioita. Huonokuntoisten lämmityspattereiden kartoitus ja uusiminen on aiheellista muiden saneerausten yhteydessä.

**Kuva 7.** Alkuperäinen lämmityspatteri sekä termostaattiventtiili työpajassa.

- Patteritermostaattiventtiilien uusiminen sekä verkostojen tasapainotus; 2024 - n. 250 kpl - 37 500 €

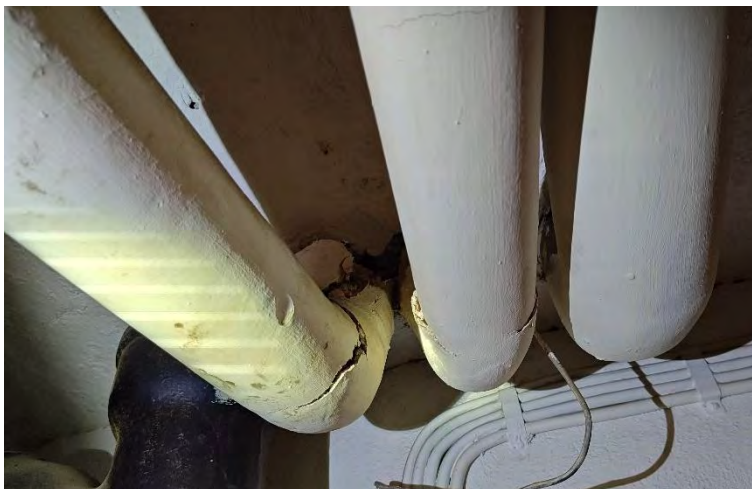
**Kuva 8.** Lämmitysjohtojen eristeitä, sisältää mahdollisesti asbestia.

- Lämmitysjohtojen asbestieristeiden kartoitus, purku ja korvaaminen villalla; 2024 - 1 erä - Lisätyö ei budjetoitu

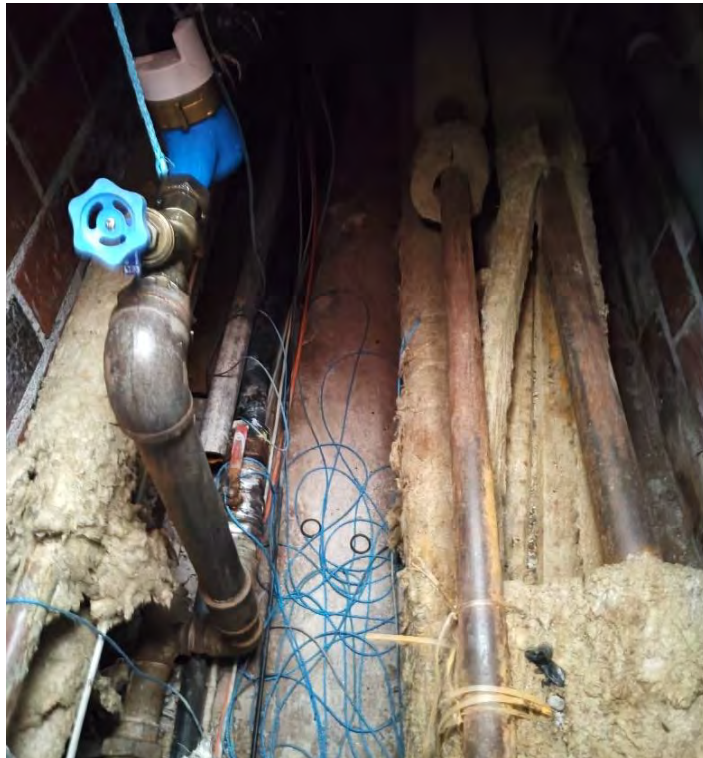
**Kuva 9.** Vesijohtoverkoston tonttijohto sekä vesimittari pääkoulussa.

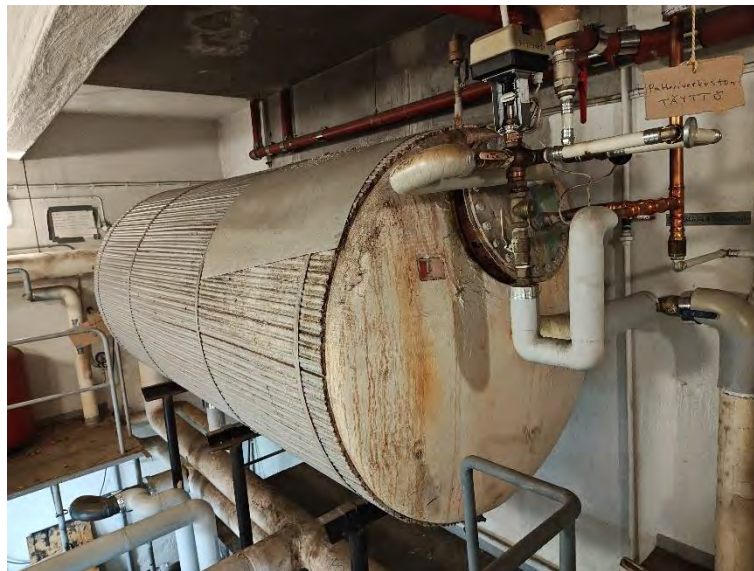
**Kuva 10.** Lämminvesivaraaja öljylämmityskeskuksen päällä.

- Lämminvesivaraajan uusiminen laitteineen; 2024 - 1 kpl - 25 000 €
- Vesi- ja viemärijohtoverkoston saneerauksen suunnittelu; 2029 - 1 erä - 15 000 €
- Vesi- ja viemärijohtoverkoston saneeraus laitteineen ja varusteineen; 2030 - 1 erä - 1 300 000 €

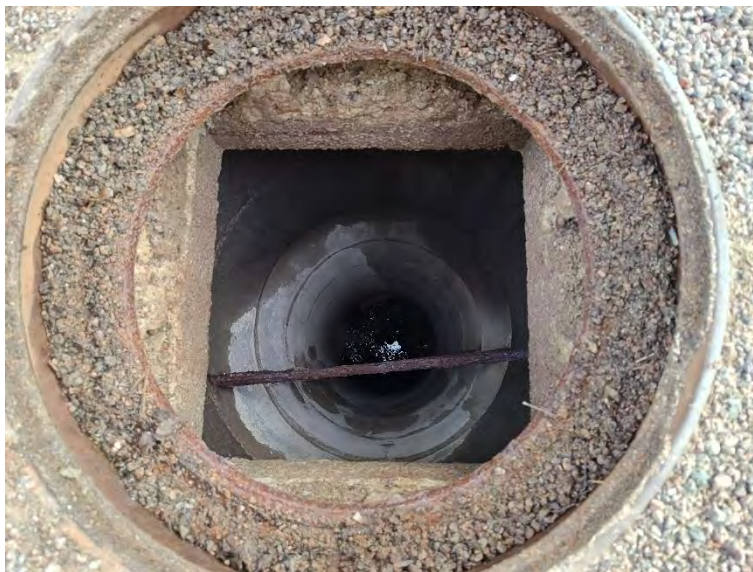
**Kuva 11.** Sadevesikaivo betonirenkailla.

- Rasvanerotus- sekä perusvesikaivon tarkastus ja huolto; 2024 - 1 erä - huoltotyö ei budjetoitu

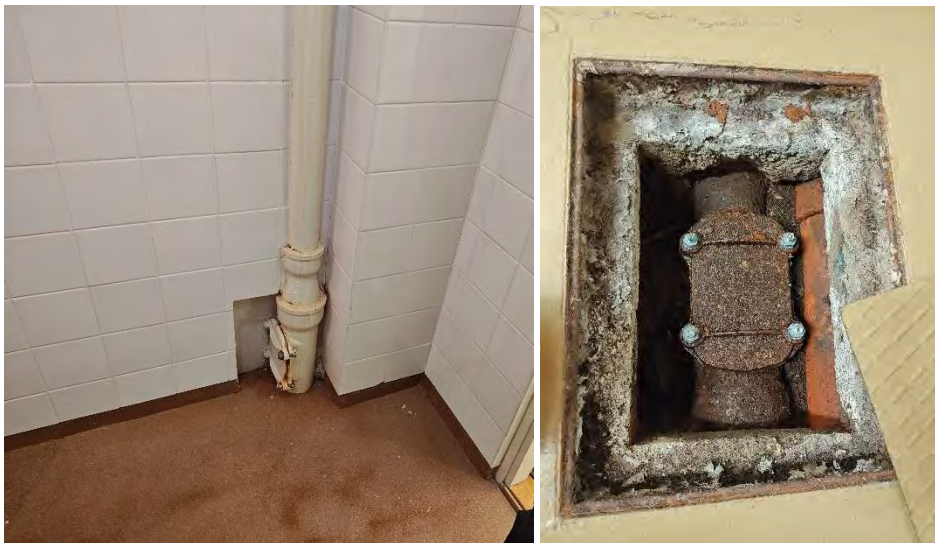
Kiinteistön viemärlaitteisto on pääosin rakentamisvuodelta. Viemäriverkoston materiaalina on pääosin valurauta. Viemäriverkoston silmämääräisessä tarkastelun perusteella se on heikossa kunnossa, muutama korroosio vaurioita sekä vanhoja vuotojälkiä havaittiin. Viemärien uusinta käyttövesisaneerauksen yhteydessä on suositeltavaa kustannustehokkuuden vuoksi.

**Kuva 13.** Valurautaviemäriputkia alkuperäiseltä rakentamivuodelta.

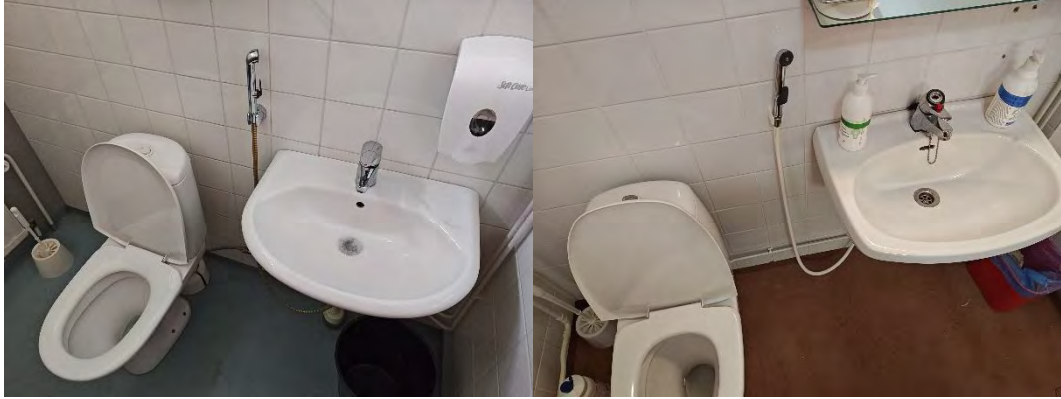
**Kuva 15.** Vesikalusteita saneerausvuosilta.

- Vesikalusteiden uusiminen; 2024 - n. 50 kpl - 18 000 €
- WC-istuintien uusiminen; 2030 - n. 20 kpl - 16 000 €

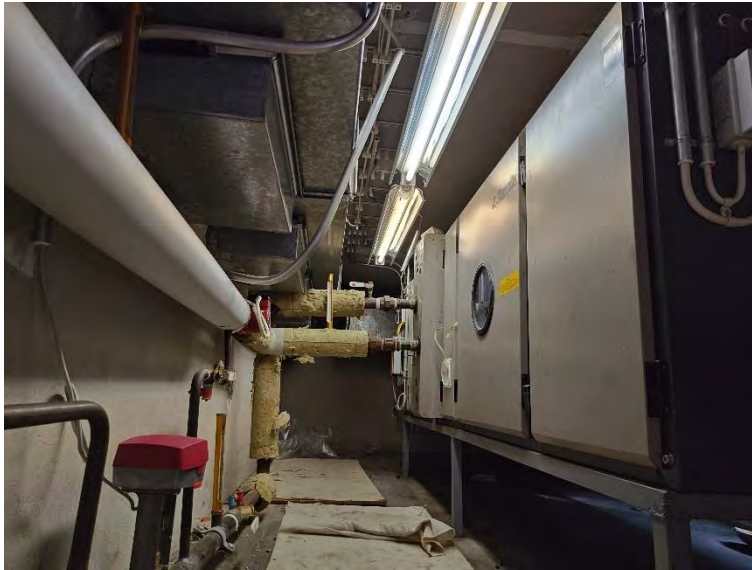
**Kuva 16.** Ilmanvaihtokone TK/PK1 (Pääkoulu, liikuntahalli ja ruokala)

- Ilmanvaihtolaitteiden saneeraussuunnittelu; 2024 - 1 erä - 8 000€
- Ilmanvaihtokoneen TK/PK1 (Pääkoulu) uusiminen varusteineen vastaavaan tasoon; 2024 - 1 kpl - 20 000€
- Ilmanvaihtokoneen TK/PK1 modernisointi varusteineen (Optio); 2024 - 1 kpl - 12 000 €
- Ilmanvaihtokoneiden TK/PK3 ja TK/PK4 (päiväkoti) uusiminen varusteineen vastaavaan tasoon; 2024 - 10 kpl - 14 000 €
- Poistoilmakoneiden uusiminen; 2024 - 6 kpl - 24 000 €
- Korvausilmareittien lisääminen työpajaan sekä pääkouluun; 2024 - n. 20 kpl - 20 000 €
- Pääkoulun ja työpajan ilmanvaihtojärjestelmien päivitys sekä perusparannus; 2024 - 1 kpl - perusparannus ei budjetoitu

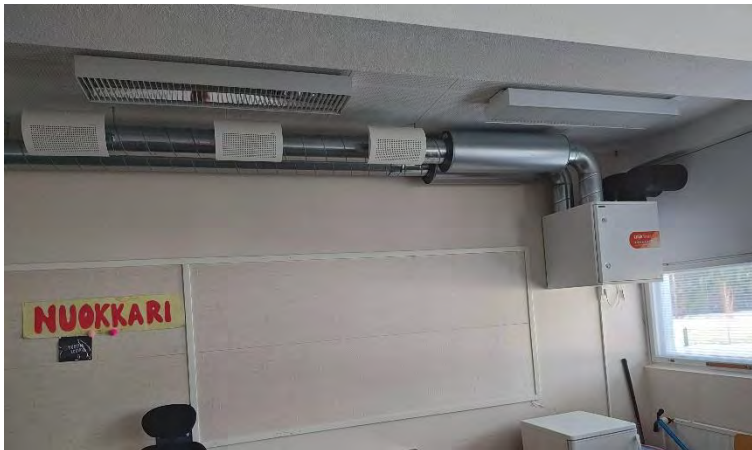
**Kuva 17.** Ilmanvaihtokone TK/PK2 kanavistoineen (Pääkoulu, nuorisotila)

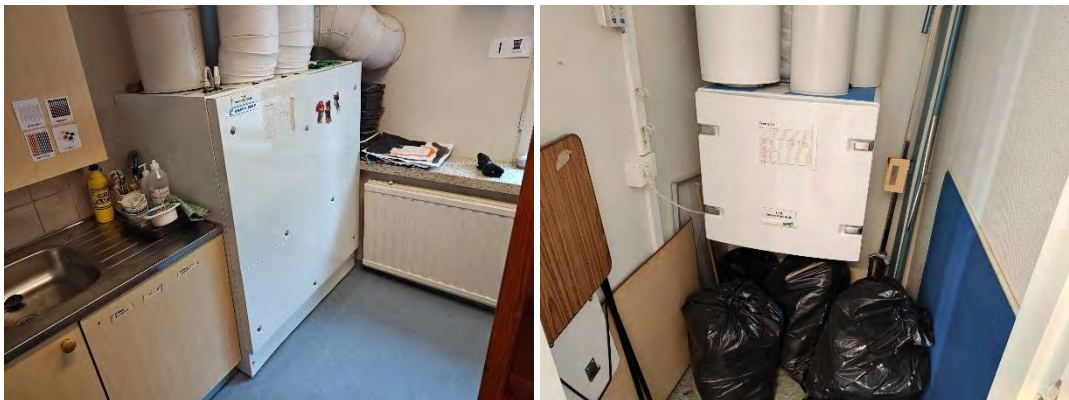
**Kuva 18.** Ilmanvaihtokoneet TK/PK3 ja 4 (Päiväkoti).

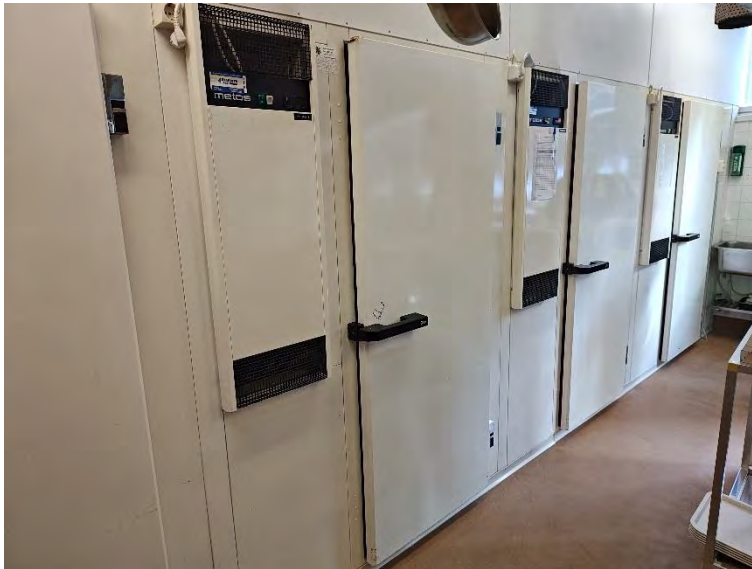
**Kuva 19.** Keittiön kylmäkaapit

- Pääkoulun kylmäkaappien tarpeiden kartoittaminen ja uusiminen; 2024 - 5 kpl - 4 000 €

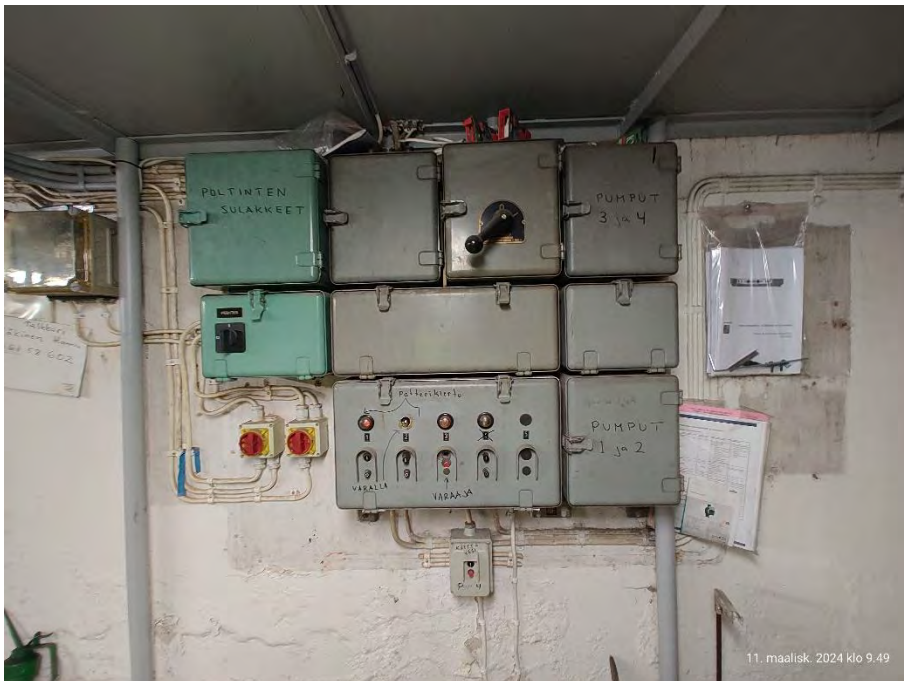
**Kuva 25.** Koulurakennuksen lämmönjakuhuoneen alkuperäinen ohjauskeskus 1960- luvulta.

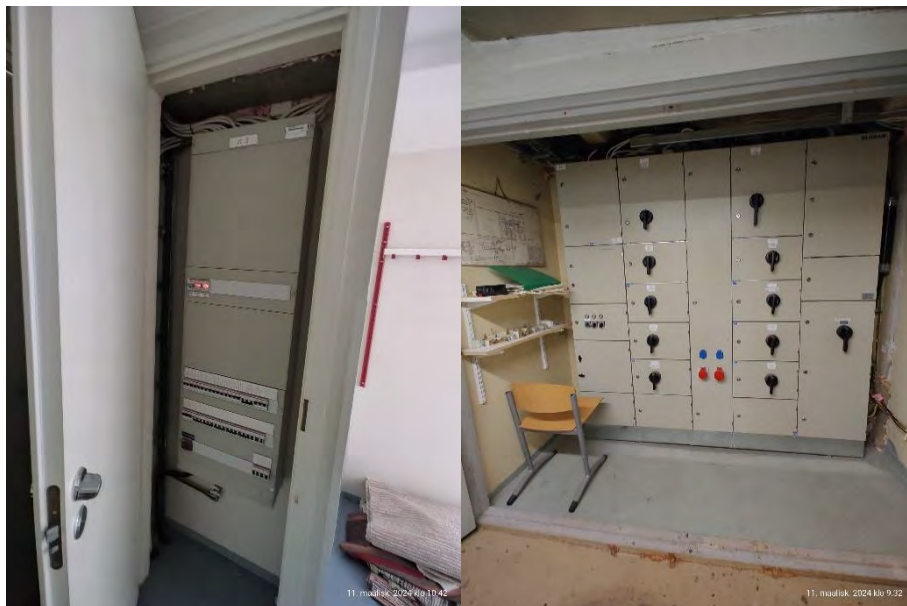
**Kuva 27.** Päiväkoti rakennuksen jakokeskusmalli v.1999 ja koulun pääkeskus v.2001.

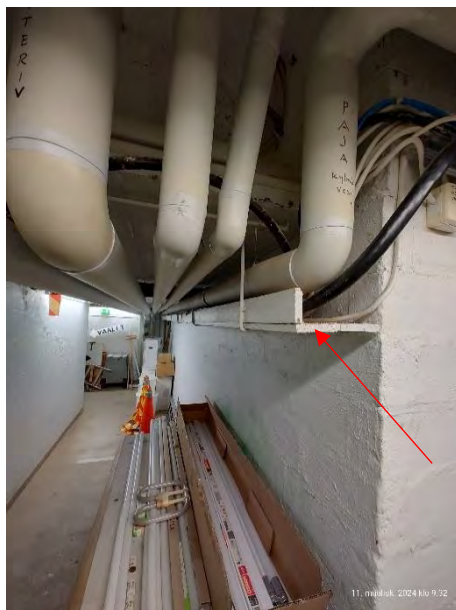
Kohteen rakennusten kaapelihyllyt ovat pääsääntöisesti alumiinisia tikashyllyjä sekä kouruja. Koulurakennuksen kellarissa on käytössä paikoin puisia kaapelihyllyjä, joiden uusimista suositellaan paloturvallisuuden lisäämiseksi. Mainittavia vikoja ei havaittu.

**Kuva 28.** Koulurakennuksessa vanhoja puisia kaapelihyllyjä vielä käytössä (paloturvallisuus).

- Koulurakennuksen puisten kaapelihyllyjen uusiminen: 2024 - 1 erä - 1 000 €

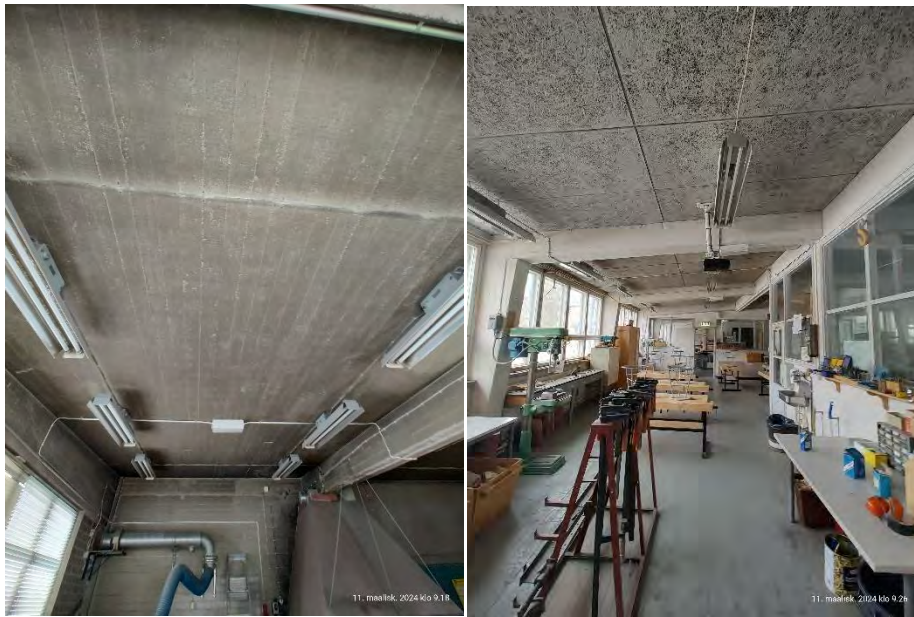
**Kuva 33.** Työpajarakennuksen valaisinmalleja (Lp).

- Sisävalaisimien korjaus paikoin: heti - pienkorjaus - ei budjetoitu
- Rakennusten valaisinsaneerausten suunnittelu: 2024 - 1 erä - 10 000 €
- Koulurakennuksen valaisinsaneeraus varusteineen: 2024 - 1 erä - 85 000 €
- Päiväkotirakennuksen valaisinsaneeraus varusteineen: 2024 - 1 erä - 36 000 €
- Työpajarakennuksen valaisinsaneeraus varusteineen: 2024 - 1 erä - 11 000 €

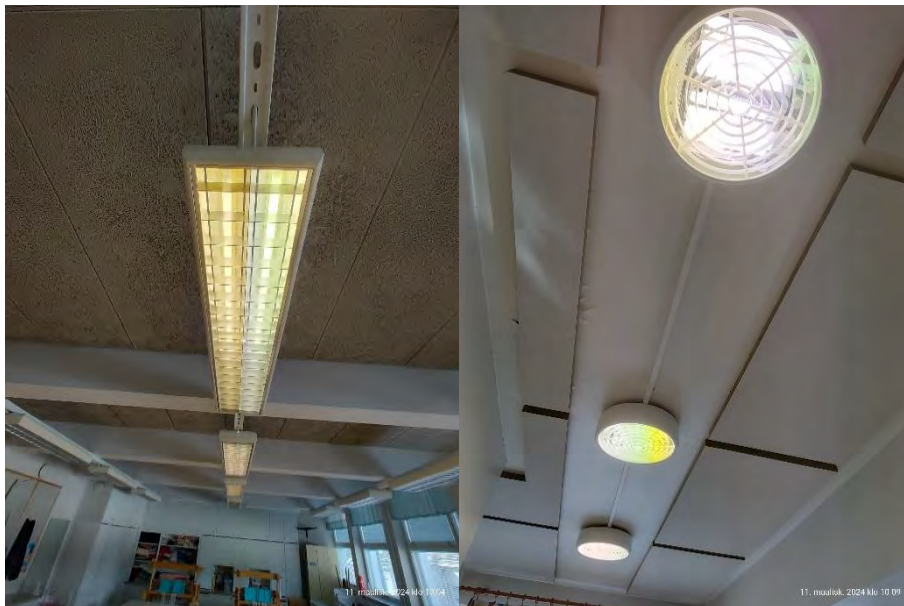
**Kuva 35.** Koulurakennuksen valaisinmalleja (Lp ja Plp). Valaistuksessa havaittiin paikoin sävyeroja.

Pieni osa valaisimista oli katselmushetkellä pimeänä/rikki. Valaistustasot vaikuttivat paikoin aistinvaraisesti heikoilta. Suosittelemme valaisinsaneerausta tällä tarkastelujaksolla kaikkien rakennusten osalta. Valaisinhuoltokierrosten lisääminen huolto-ohjelmaan on suositeltavaa

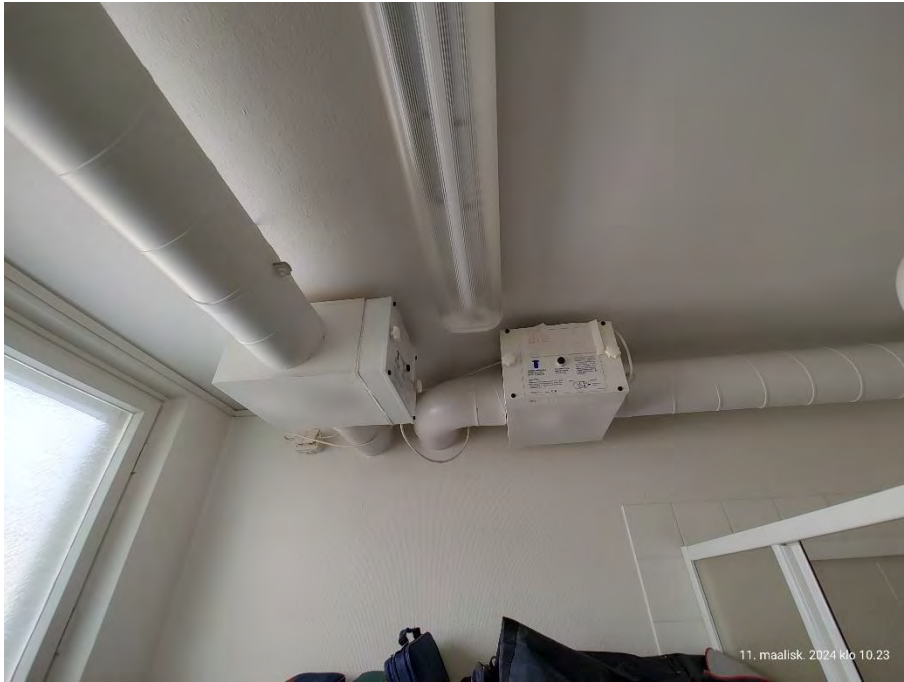
**Kuva 37.** Koulurakennuksessa on käytössä sähkötoimisia Vallox- tuloilmalämmittimiä 4 kpl.

- Tuloilmalämmittimien uusiminen: 2024 - 4 kpl - 4 000 €
- Lattialämmityksen uusiminen tulevien saneerausten yhteydessä tarpeen mukaan, ei budjetoitu

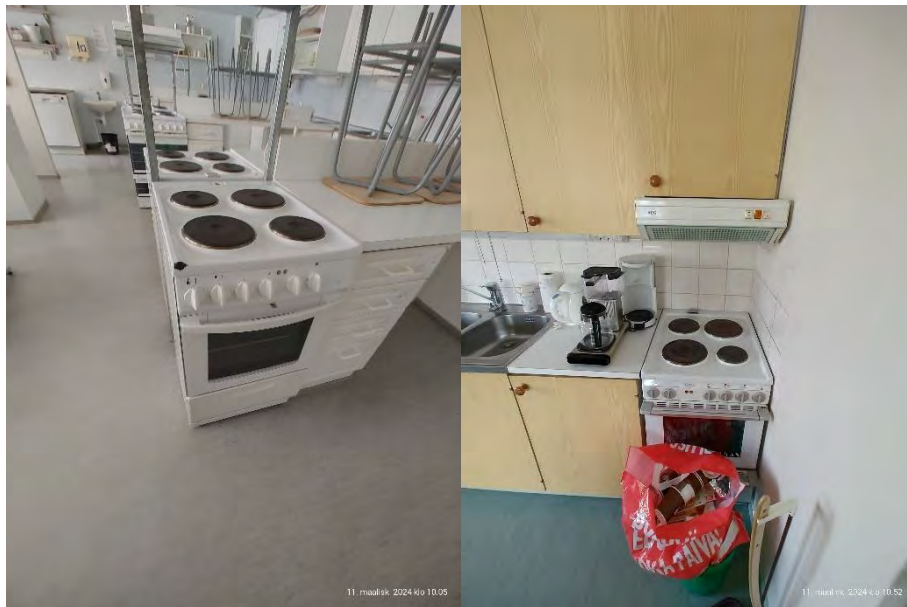
**Kuva 38.** Rakennusten pienkeittiölaitteita.

- Jakelukeittiölaitteiden uusiminen; 2024 - 1 erä - 30 000 €
- Pienkeittiölaitteiden uusiminen jaksolla: 2024 - 2033 - 10 erää - 'a 2 000 € - yht. 20 000 €

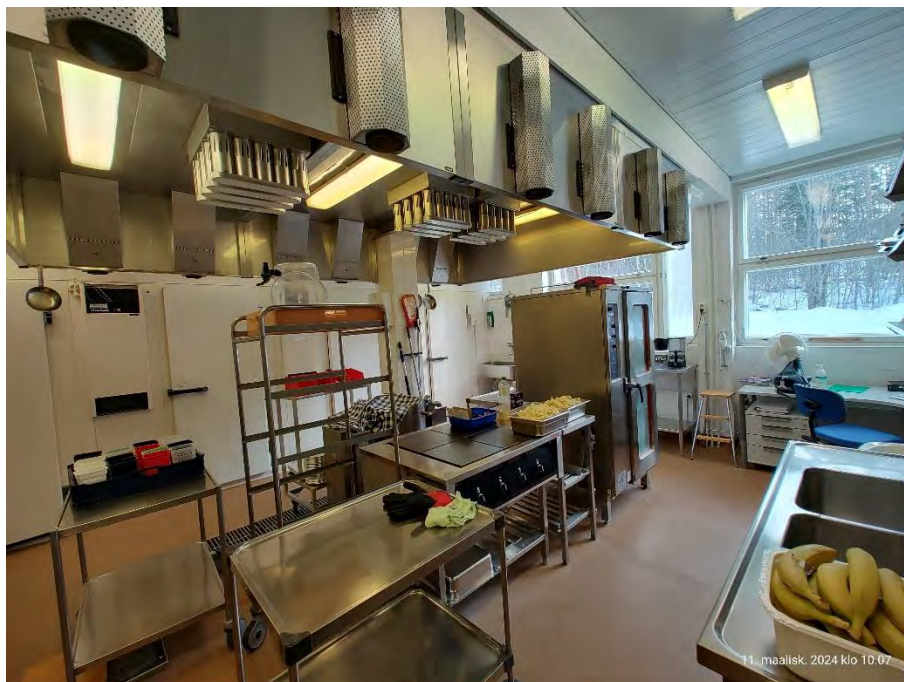
**Kuva 39.** Koulurakennuksen jakelukeittiön laitteita.

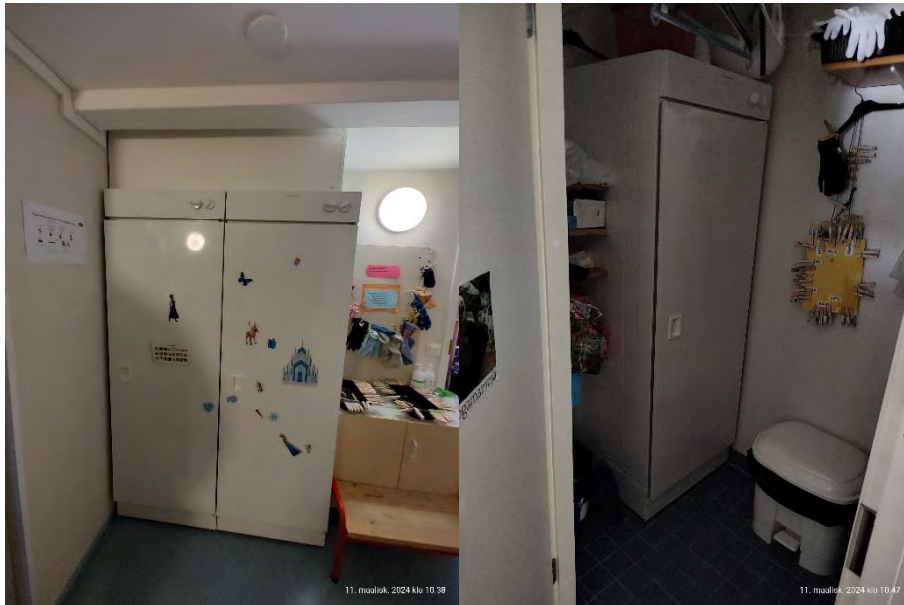
**Kuva 40.** Rakennuksissa on käytössä useampia kuivauskaappeja.

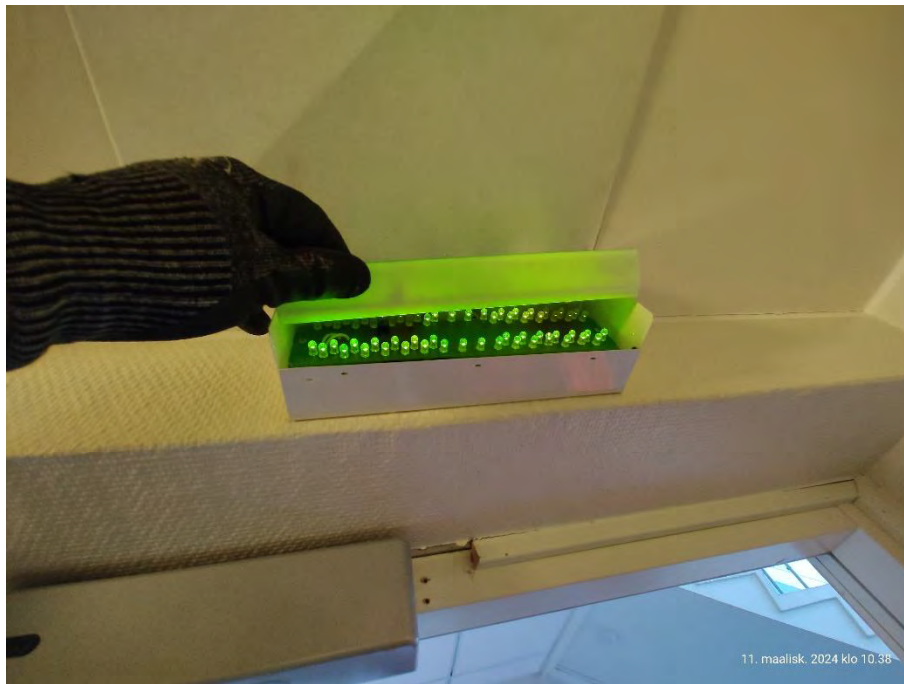
**Kuva 41.** Opastevalaisimet ovat pääosin LED-tekniikkaa, tekninen käyttöikä on noin 10 vuotta.

- Koulurakennuksen turvalokeskuksen uusiminen: 2029 - 1 kpl - 3 500 €
- Turvalokeskusten 2 kpl akkujen uusiminen jaksolla: 2027 ja 2031 - pienkorjaukset - ei budjetoitu
- Koulu- ja työpaja rakennuksen opastevalojen v.2020 uusiminen: 2030 - arvio 30 kpl - 6 000 €
- Päiväkotirakennuksen opastevalojen v.1999 uusiminen: 2024 - arvio 20 kpl - 4 000 €

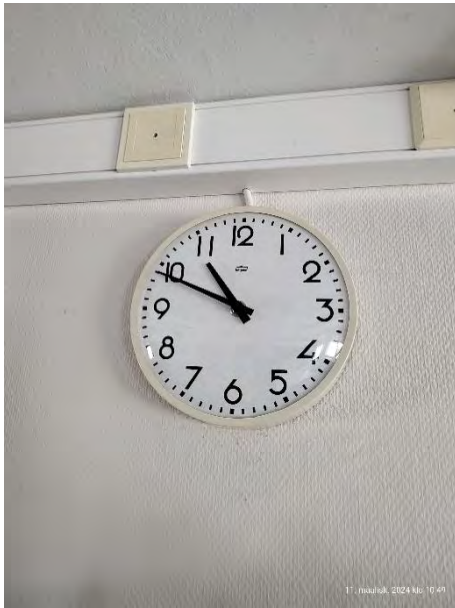
**Kuva 44.** Keskuskellojärjestelmän kellolaite.

- Rakennusten ajannäyttäjärjestelmien uusiminen varusteineen: 2024 - 1 erä - 10 000 €

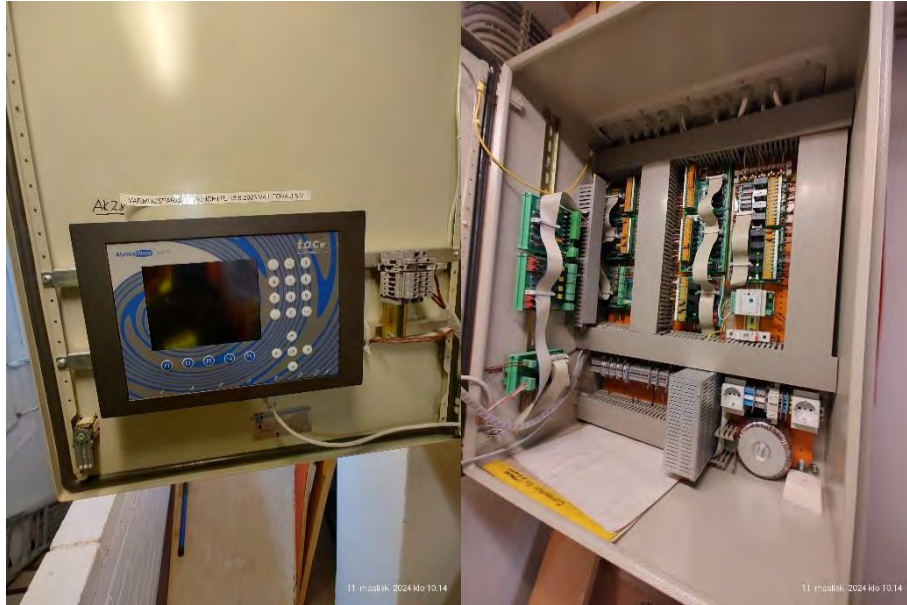
**Kuva 45.** Koulurakennuksen valvonta-alakeskus (TAC/Schneider). Säätimen paristo vaihdettu 9/2023.

- RAU- suunnittelu: 2024 - 1 erä - 1 000 €
- RAU- järjestelmän uusiminen varusteineen: 2024 - arvio 50 p - 15 000 €
- Koulun IV-koneen peltimoottorikytkennän tarkastus: heti - lisäselvitys, ei budjetoitu

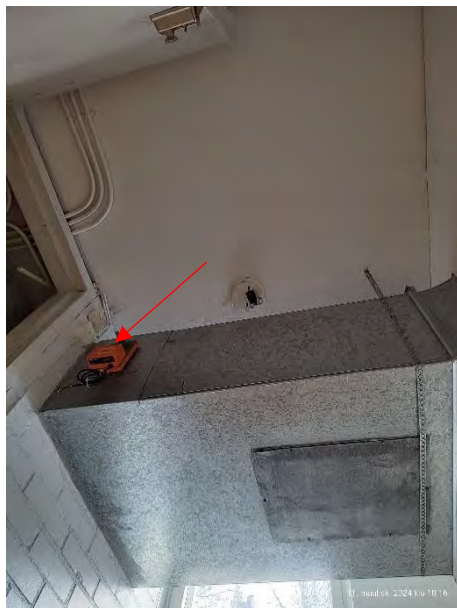
**Kuva 46.** Koulurakennuksen IV-koneen 01TK/PK 01 peltimoottori oli kytkemättä, lisäselvitys.
