KUUSANKOSKEN URHEILUTALO  
RAKENNETEKNINEN KUNTOTUTKIMUS

13.12.2023

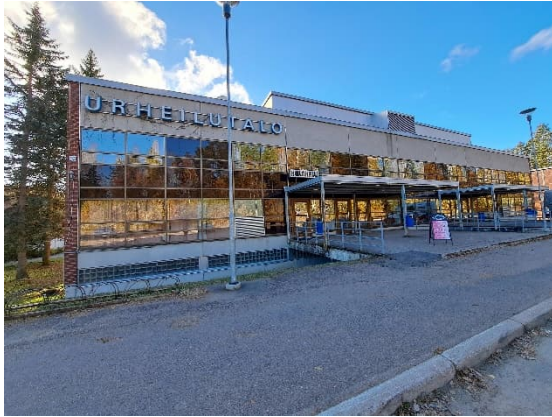
Rakennuksen pääsisäänkäyntiin johtaa maanpinnan laskemisen vuoksi betonirakenteinen silta. Siltarakenteessa kasvaa sammalta ja siinä on jälkiä veden kulkeutumisesta rakenteessa. Silta kaataa pois päin rakennuksesta. Sillan alapuolella oli vähäisiä ruostejälkiä, mutta merkittäviä teräskorroosio- tai betonivaurioita ei havaittu.

*Kuva 2. Pääsisäänkäynnin puolella on asfaltoitu pysäköintialue. Sisäänkäynnille johtaa betoninen silta.*

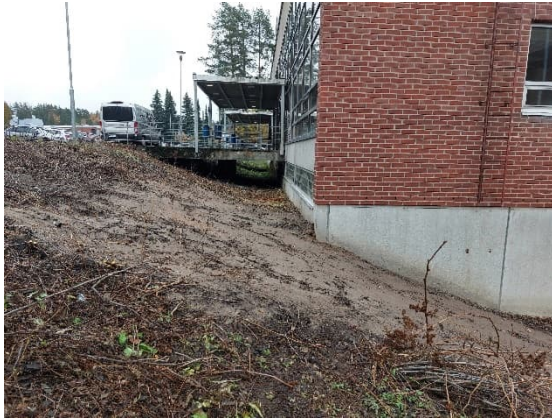
*Kuva 4. Rakennus on rinteessä ja maanpinta laskee jyrkästi lounaaseen päin. Pohjoisnurkalla on tehty maankaivuutöitä.*

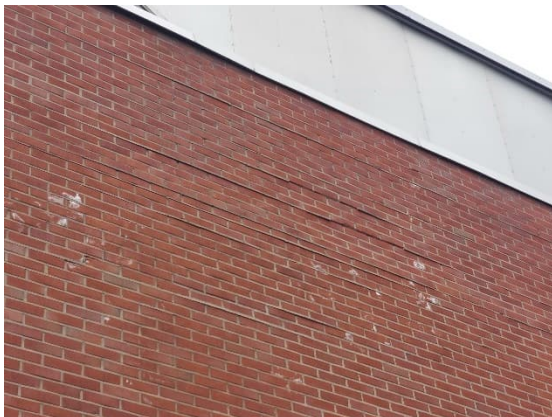
*Kuva 6. Julkisivumuurauksessa näkyy muuraussaumojen irtoamista, sekä valkoista kalkkihärmää.*

Julkisivun elastiset saumat olivat huonokuntoisia, ja niiden uusiminen on arvioitu ajankohtaiseksi tarkastelujakson alkupuolella. Julkisivumuurauksessa oli runsaasti saumojen vaurioitumista, jonka havaintojen perusteella aiheuttaa muuraussaumoihin asennettujen terästen korrosio. Putoilevat sauma-aineiden kappaleet voivat aiheuttaa vaaratilanteita. Laastissa itsessään ei havaittu maan pinnan tasolla merkittävää rapautumaa. Vaurioituneiden ja huonokuntoisten muuraus- ja elastisten saumojen kautta kosteus pääsee helpommin syvemmälle rakenteeseen, mikä mahdollistaa vaurioiden nopeamman kehityksen. Vaurioituneet muuraussaumat suositellaan korjaamaan lähivuosien aikana. Korjaus suositellaan tekemään osittain säilyttävällä menetelmällä, jossa poistetaan ja uusitaan vaurioituneet muuraussaumat sekä ruostuneet teräkset. PTS-ehdotukseen on arvioitu kustannus julkisivukorjaukselle, mutta todellisen korjauslaajuuden selvittämiseksi suositellaan teettämään julkisivujen betonirakenteiden ja muurattujen julkisivujen kuntotutkimus (BY75) tai vähintään julkisivun katselmus korjaussuunnittelijan toimesta korjaussuunnittelun lähtötiedoksi.

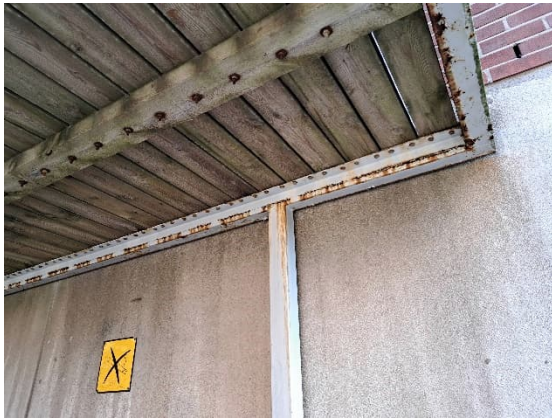
*Kuva 8. Liikuntasalin hätäpoistumistien rakenteissa on ruostetta.*

Julkisivun teräsosissa oli ruostetta. Aikaa myöten ruostuminen vaikuttaa rakenteiden kestävytyteen, joten teräsosien huolto on ajankohtaista lähiaikoina niin, etteivät vauriot ehdi laajeta.

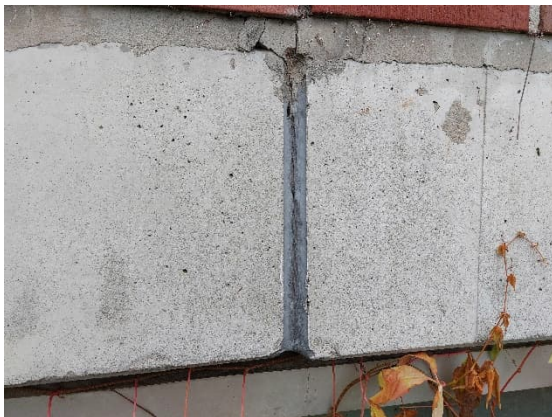
*Kuva 12. Julkisivun elastiset saumat ovat ikääntyneet.*

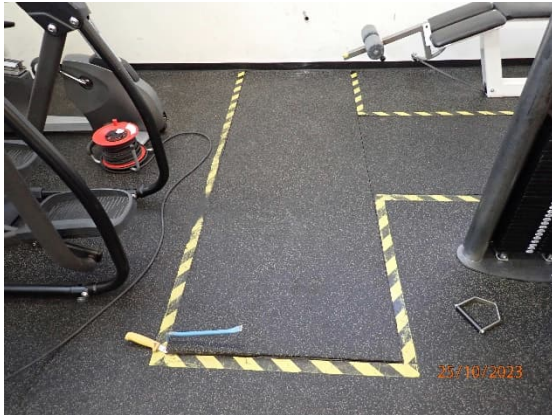
Kuva 16. Kuntosalin lattia on uudehko, lattiassa on tekniikkakanaalin luukku.

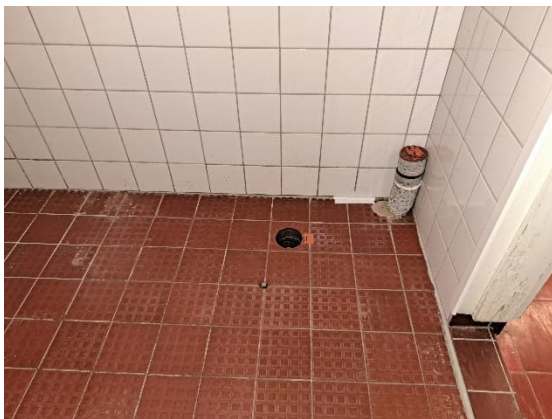
Kuva 20. Rakenneavaus RAK3 pesutilan 129 alapohjarakenteeseen.

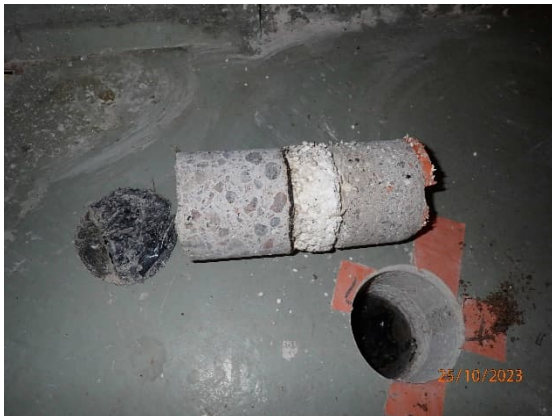
Kuva 22. Rakenneavaus RAK2 varaston alapohjarakenteeseen.

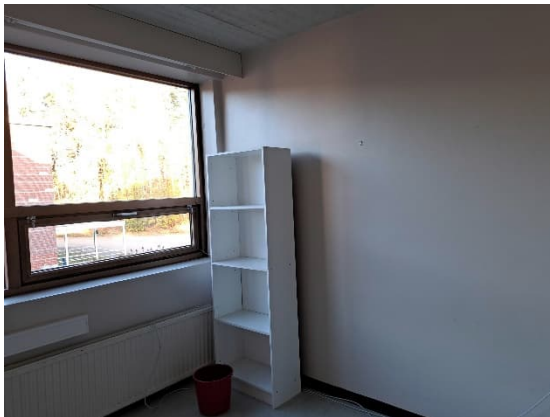
*Kuva 28. Asuntolakerroksen ulkoseinien sisäkuori on betonia.*

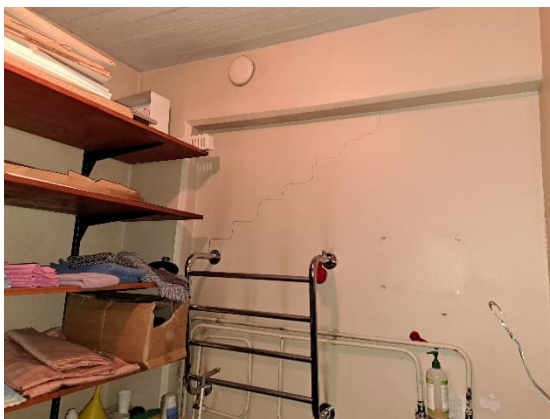
*Kuva 30. Asuntolakerroksessa siivoustilan muuratussa väliseinässä halkeilua.*

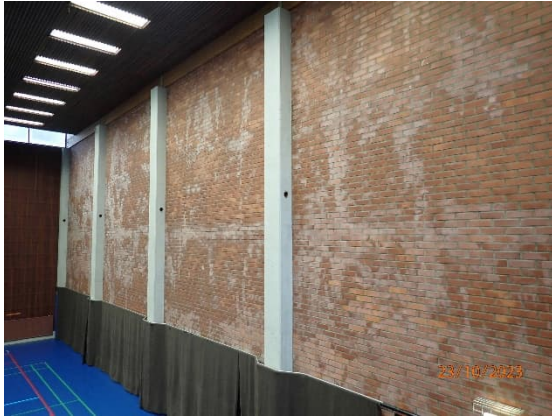
Kuva 32. Salin päätyseinät ovat tiilivilla-tiilirakenteiset.

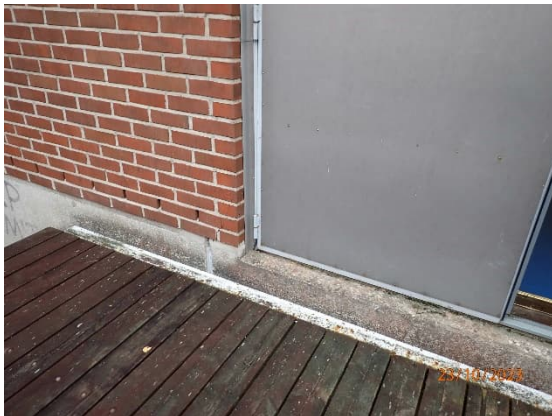
Kuva 36. Sokkelin korko ovea verrattuna ulkopuolelta rakenneavauksen RAK5 kohdalla.

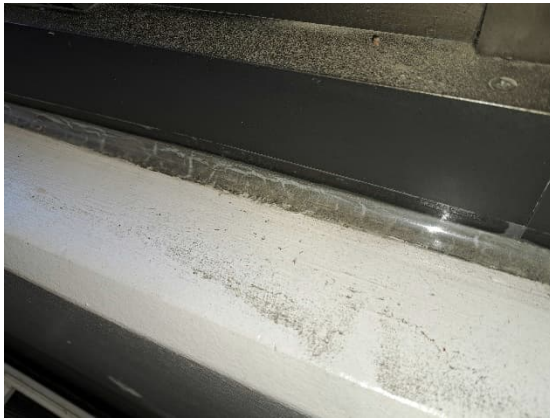
Kuva 40. Asuntolakerroksessa ikkunaliittymää on tiivistetty teipillä, mutta lopputulos ei vastaa nykyajan laatuvaatimuksia tiiveydestä.

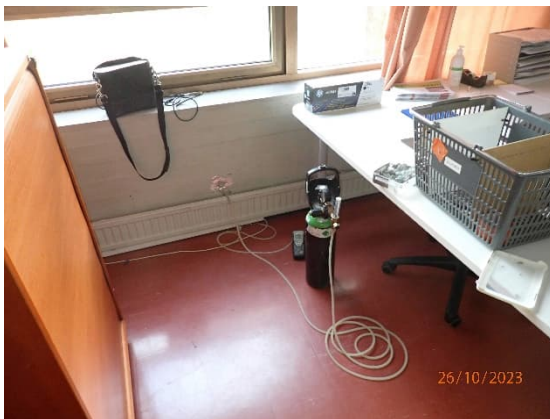
Merkkiainekoe tehtiin toimistotilaan 311. Tila oli normaalilanteessa noin 8 pascalia alipaineinen ulkoilmaan nähden, joten erillistä alipaineistusta ei asennettu. Tehtiin merkkiainekoe laskemalla merkkiainekaasua ulkoseinärakenteen eristekerrokseen porareian kautta. Todettiin voimakasta vuotoa ikkunaliittymistä.

Kuva 42. Merkkiainekoe tehtiin laskemalla merkkiainekaasua ulkoseinän eristekerrokseen ja havainnoimalla mahdollisia vuotokohtia merkkiainelaitteella.

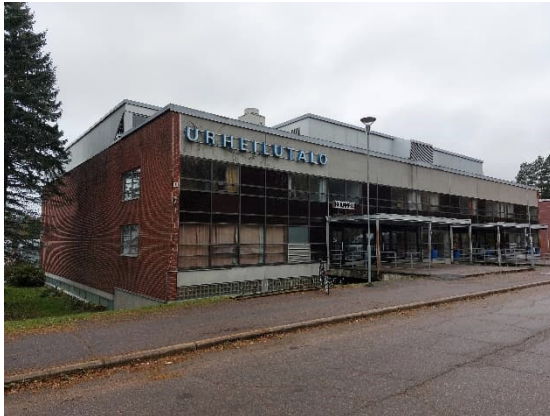
Kuva 44. Koillispuolen julkisivu on pääosin ikkunapintainen.

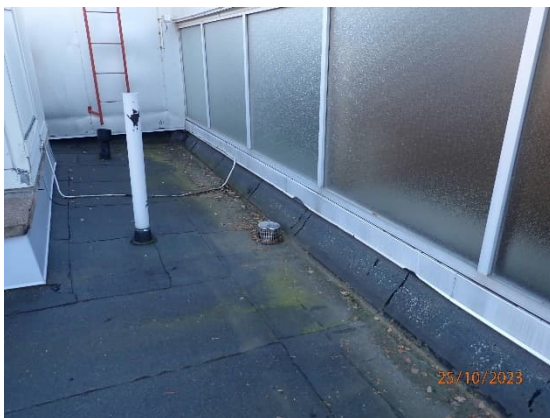
Kuva 48. Katsomon yläosassa olevat ikkunat ovat metallirunkoisia.

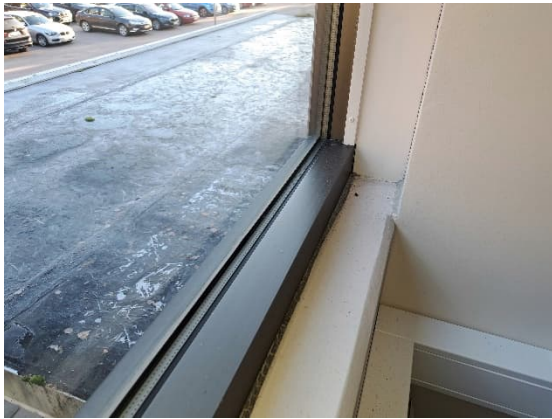
Kuva 50. Ikkunat ovat pääosin metallirunkoisia lämpöelementti-ikkunoita.

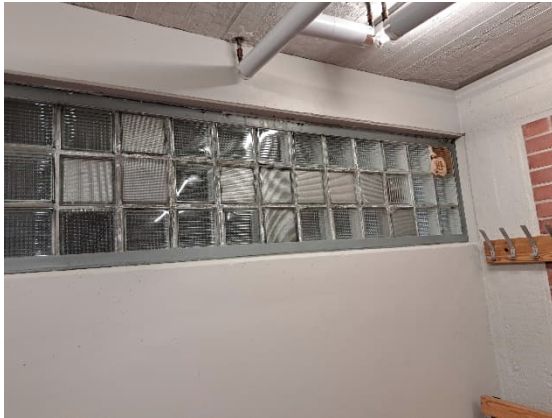
Kuva 52. Lasitiili-ikkunaa, osa tiilistä on vaihdettu.

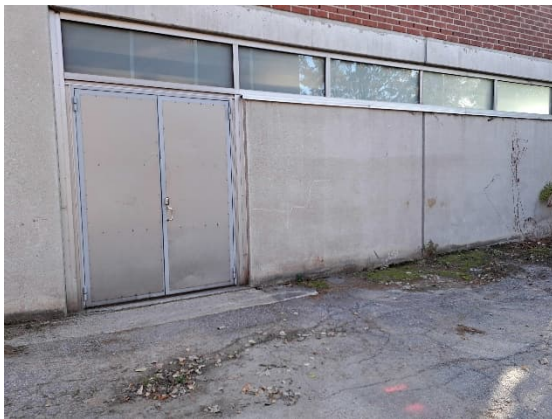
Kuva 54. Ulko-ovet ovat metallia.

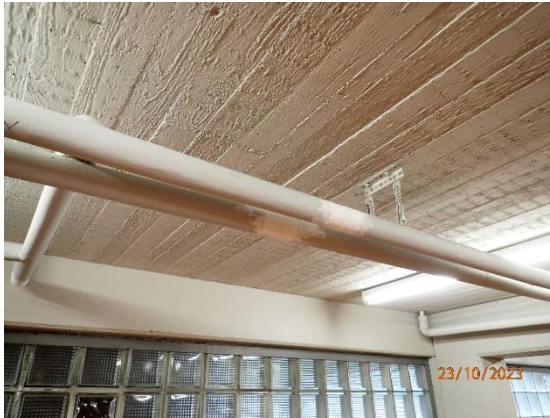
Kuva 60. Kattopinnat ovat pääosin maalattua betonia.

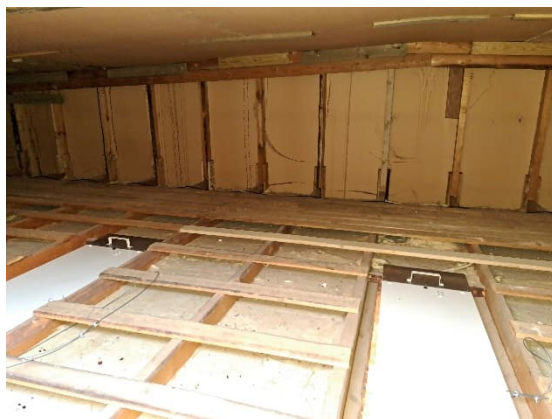
Kuva 66. Salin alakaton yläpuolinen tila, valaisimet vaihdetaan tätä kautta.

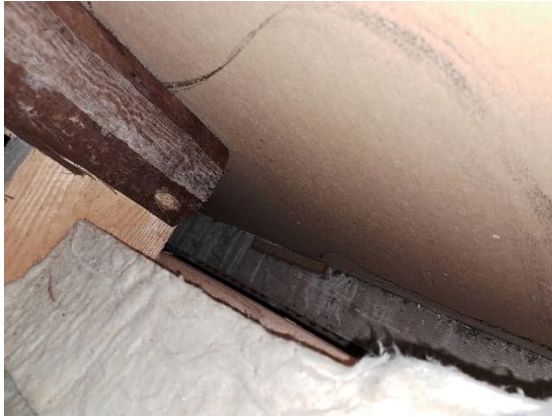
Kuva 68. Salin päädyssä julkisivumuuraus jää liimapuupalkin taakse, kylmäsilta.

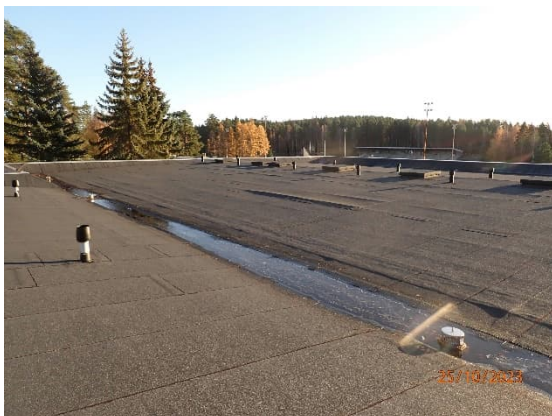
Kuva 72. Veden lammikoitumista vesikatton kourualueilla.

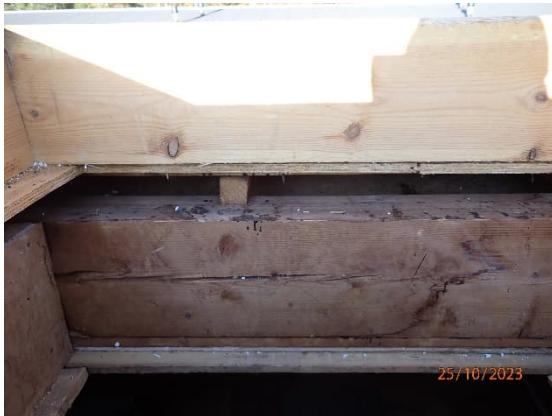
Kuva 74. Yläpohjarakenteesta voitiin tehdä havaintoja vain luukun reunalta.

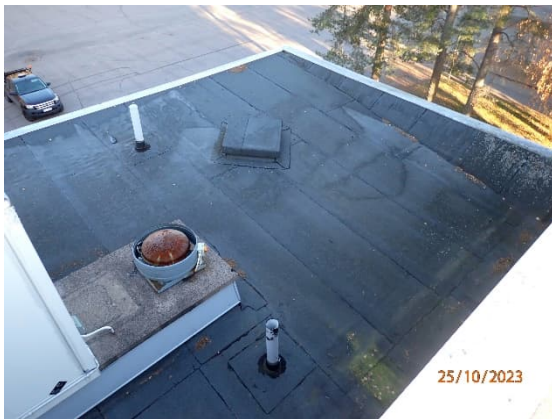
Kuva 76. Pienempi asuinkerroksen vesikatto.

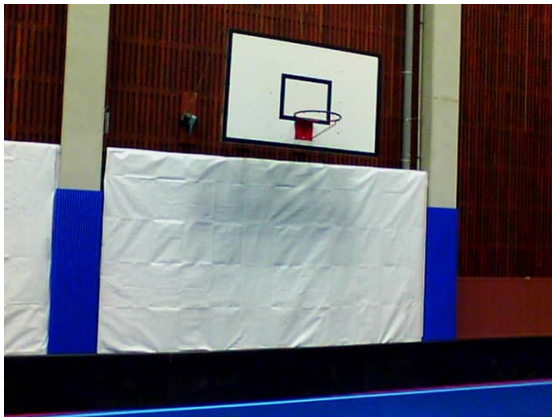
Kuva 82. Salin pitkälle ulkoseinälle on asennettu suojapressut.

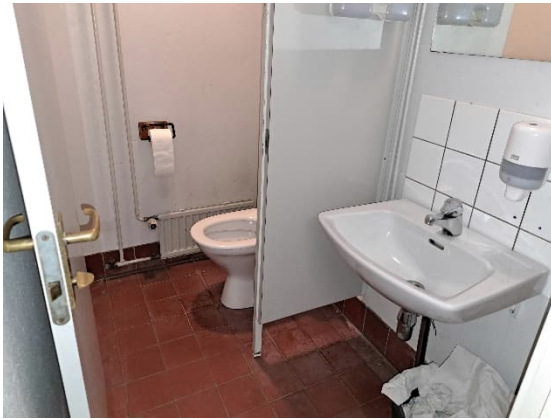
*Kuva 92. WC-tilat ovat pääosin alkuperäisiä.*

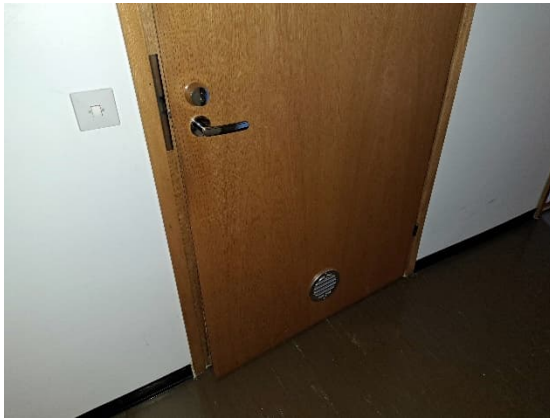
*Kuva 1. Asuntolakerroksen ovissa on siirtoilmasäleiköt. Huoneiden ulko-ovet ovat tyydyttävässä kunnossa.*

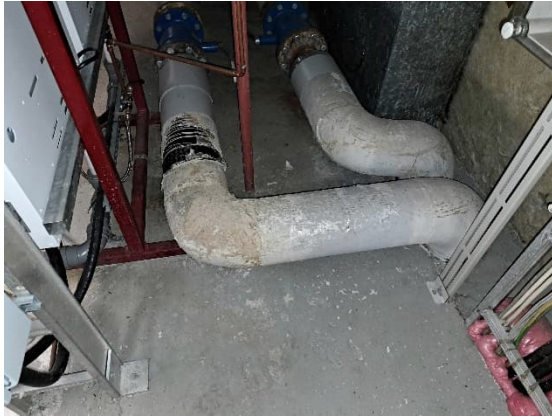
*Kuva 98. Ilmanvaihtokonehuoneessa olevat huonokuntoiset putkieristeet voivat aiheuttaa asbestialtistusriskin.*

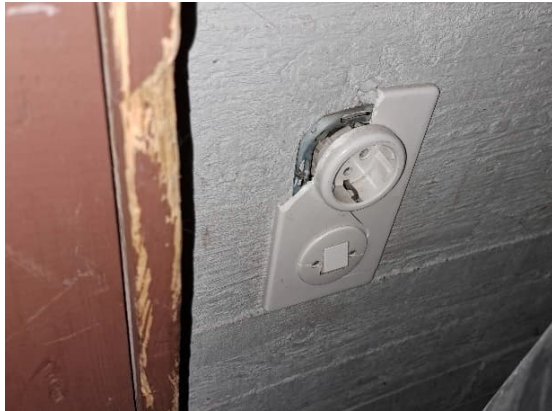
*Kuva 100. Sähköjärjestelmissä on puutteita.*
