## Tutkimusraportti

| Projekti | Kiinteistön kuntotutkimus |
| Tilaaja | Kouvolan kaupunki |
| Kohde | Kouvolan pääkirjasto, Salpausselänkatu<br>33, 45100 Kouvola |

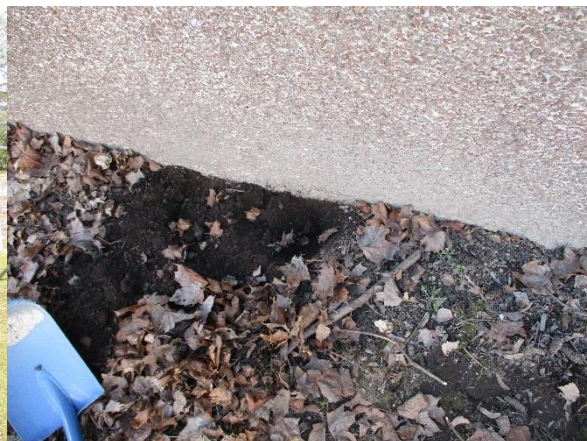
6.2 Rakennuksen maanalaisissa rakenteissa ei havaittu ulkopuolella perusmuurilevytystä tai vesieristettä. Reunustat ovat joko sorakivettyjä tai multaa

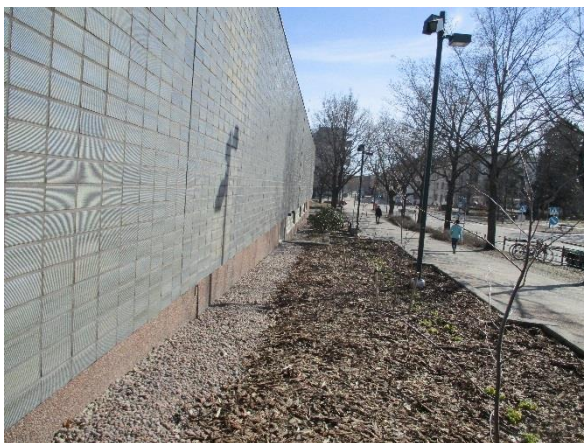
6.5 Rakennuksen länsireuna kaataa loivasti rakennukseen päin tai on lähes tasainen. Sorastuksen alla on multaa

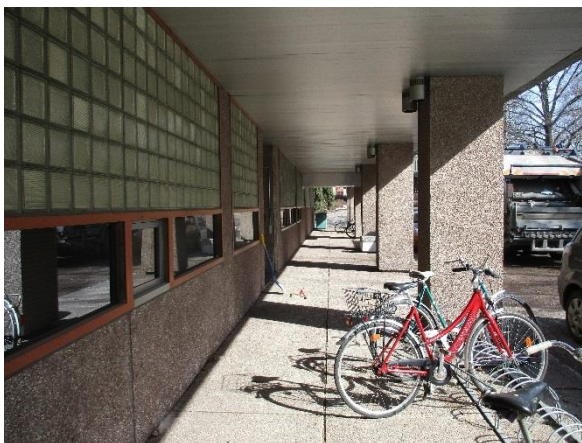
6.9 Rakennuksen eteläpuoli on kauttaaltaan kivitetty ja asfaltoitu

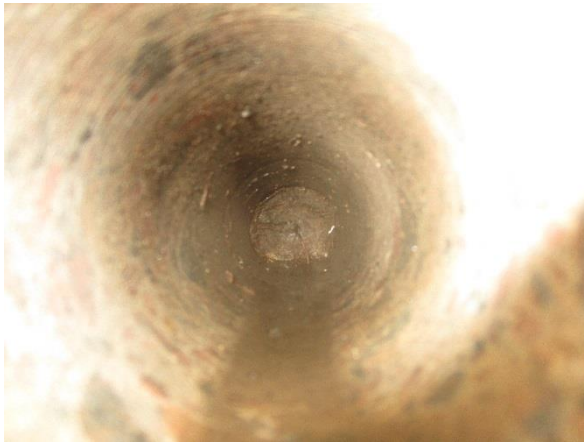
7.1 RA.02-US, rakenneavauksessa näkyvissä so-  
raa ja multaa.

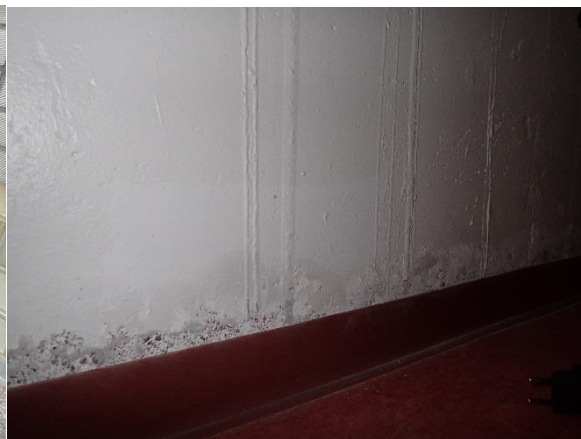
7.6 Maanvastaisessa ulkoseinärakenteessa lähellä lattiaa maali irronnut rakennuksen itäpuolella

Lisäksi suositellaan paikallisesti poistamaan sisäpuolinen tasoite- ja maalikerros ja uusimaan se tarvittavilta osin, kun ulkopuolinen kosteuslähde on poistettu.

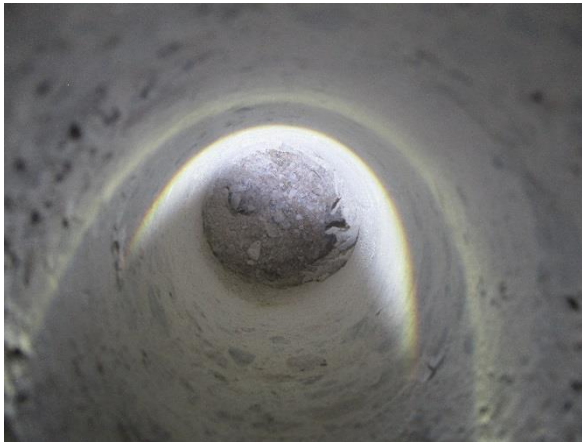
8.1 Rakenneavaus RA.01-AP, jossa näkyvissä muovitus

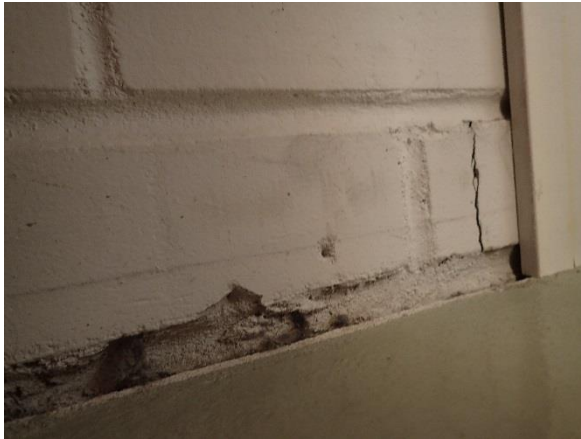
8.6 Kotiseutukokoelman 030 väliseinän ja alapohjan välissä on selkeä rako

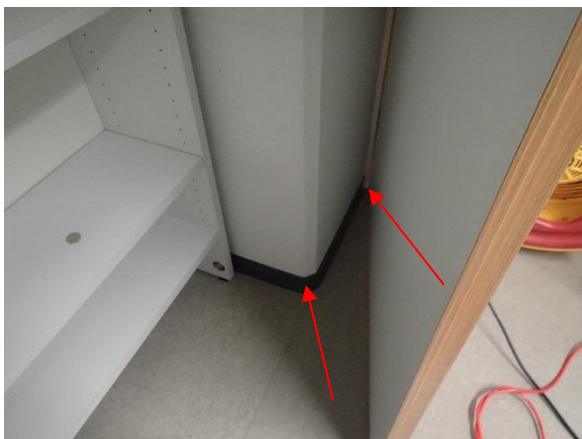
8.15 Pilarin ulko- ja sisänurkasta havaittiin selkeä ja merkittävä ilmavuotoreitti

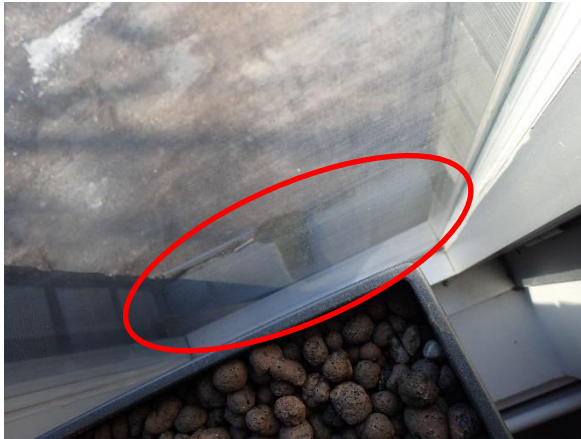
9.3 Ikkunapenkeillä ja alapuolella sammalkasvustoa

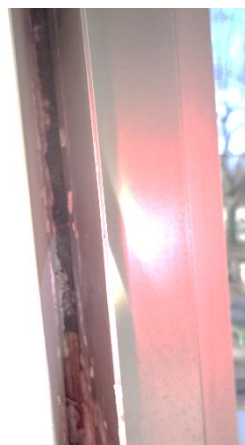
Ikkunat on listoitettu sisäpuolelta alumiinilistalla. Listan takana on ikkunan liittymän mineraalivil-läeriste, joka havaittiin tummuneeksi.

9.7 Ikkunan pellitys sisäpuolelta. Tilkkeenä tummunutta mineraalivillaa

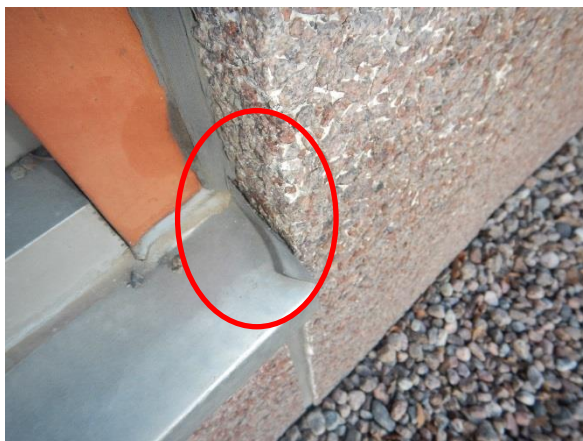
9.9 Lasitiili ikkunan pellityksen liittymä ulkoseinärakenteeseen epätiivis

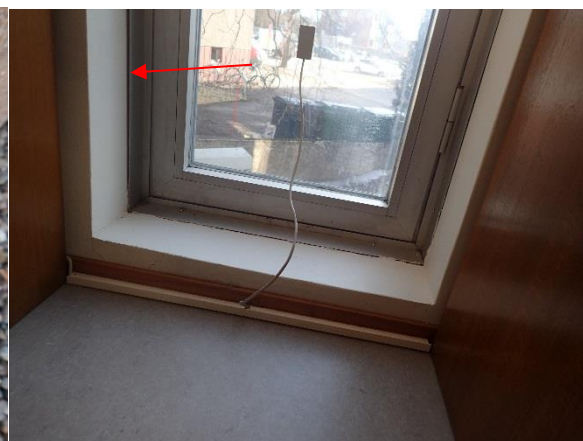
9.10 Ikkunoiden alumiinilistat vääntyneet ja epätiivisiä

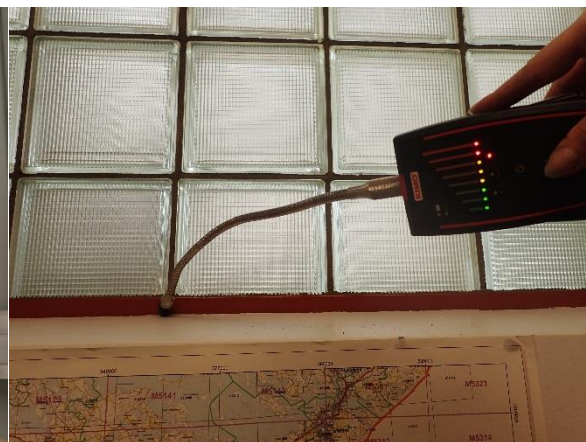
9.12 Ulkoseinärakenteen ja lasitiili ikkunan liittymästä pistemäisiä vuotokohtia

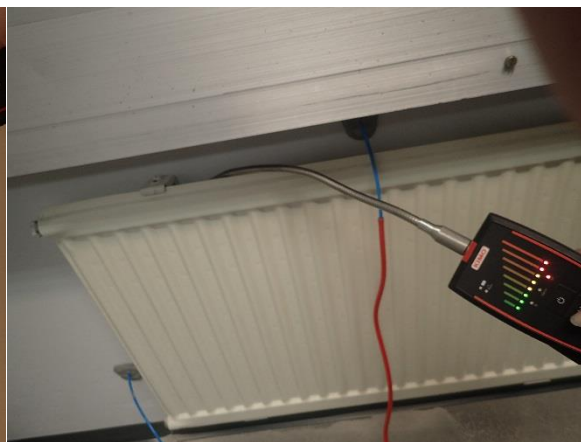
9.14 Ulkoseinällä sijaitsevan patterin kannakkeesta pistemäinen ilmavuotoreitti

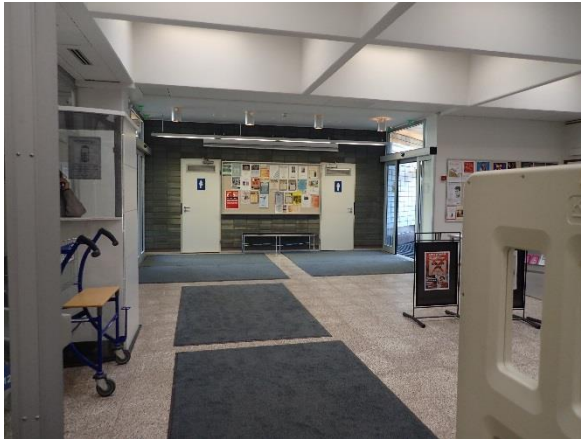
10.3 1.kerroksen pääsisäänkäynti laatoitettu

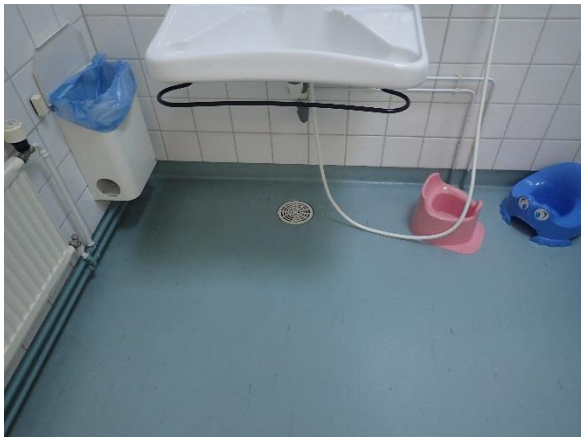
10.5 Inva-wc:n ja siivouskomeron lattiat ovat muovimattopintaisia

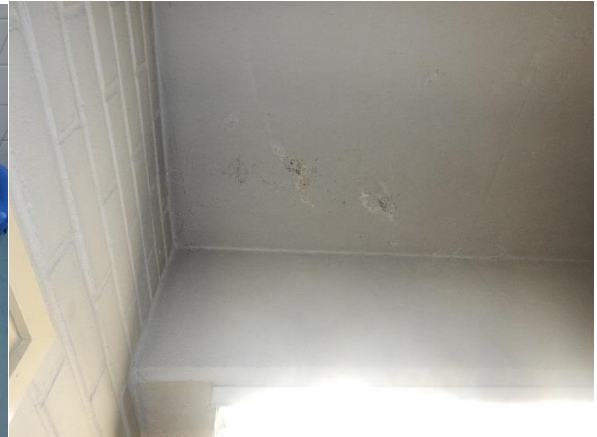
1.kerroksen wc-tiloissa yksi pisuaari oli tukkeessa ja poistettu käytöstä. Pohjakerroksen IV-konehuoneen katossa (välipohjassa) havaittiin paikallisia vesivuotojälkiä ja maalipinnan kupruilua. Kohta on mahdollisesti sama tukkeutuneen pisuaarin läheisyydessä.

10.6 Välipohjarakenteen alapinnassa on maali-  
kupruja (IV-konehuone, pohjakerros), miesten  
wc:n alapuolella

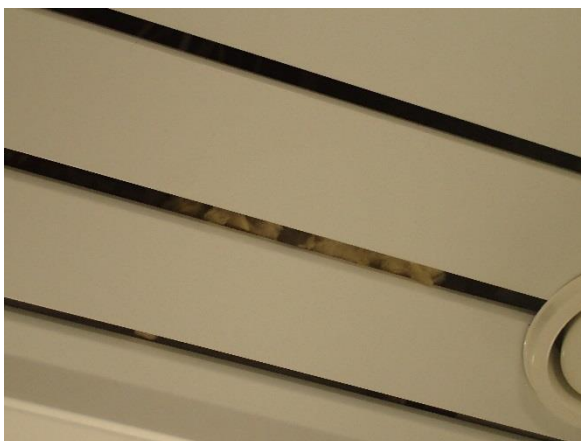
10.7 Paikallinen irtonainen mineraalivilla kellari-  
kerroksen wc-tilan alaslasketun katon yläpuo-  
lella

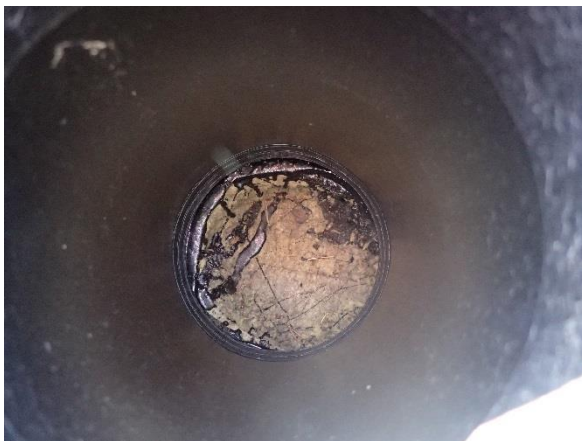
12.3 Yläpohjan alipainetuuletusputki, jossa nä-  
kyissä lämmöneriste

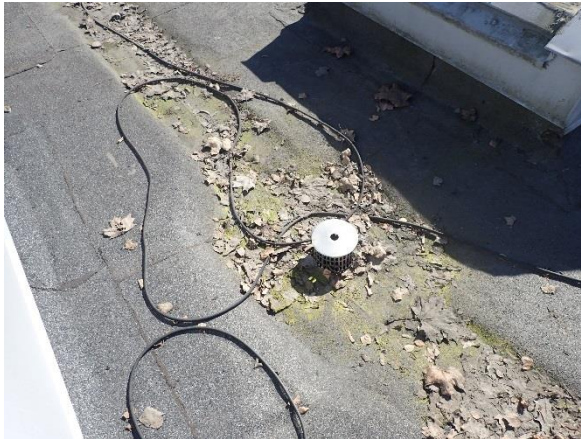
12.5 Lämmityskaapelit ja lehtiä kattokaivon ympärillä

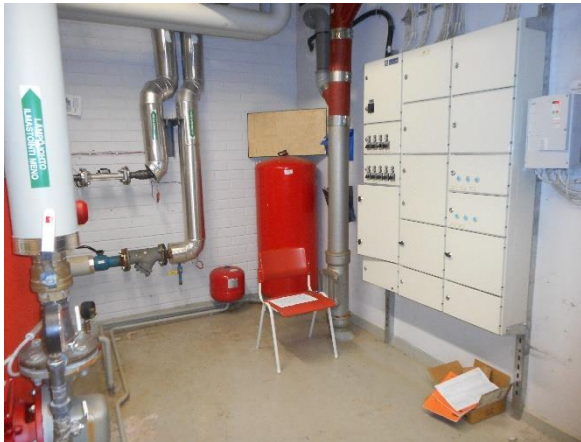
13.3 Teknisessä tilassa olevat PV- ja IV-lämmön-siirtimien paisunta-astiat.

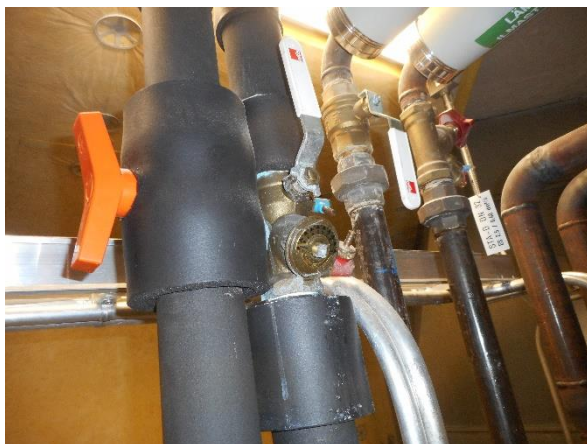
13.7 Lämmitysputkien sulku- ja linjasäätöventtiileitä on uusittu ajan saatossa.

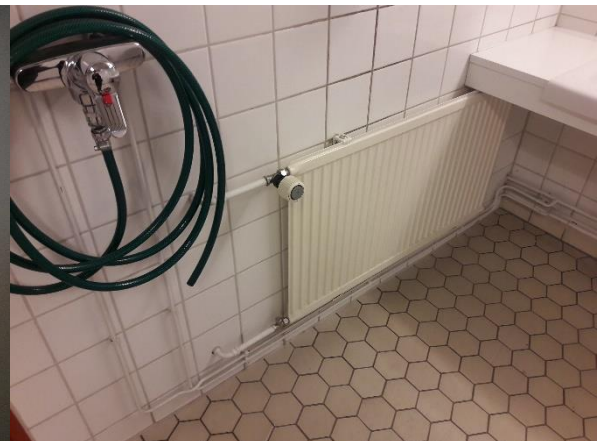
13.11 Naisten WC-tilaan oli asennettu urapintainen patteri ja termostaatti.

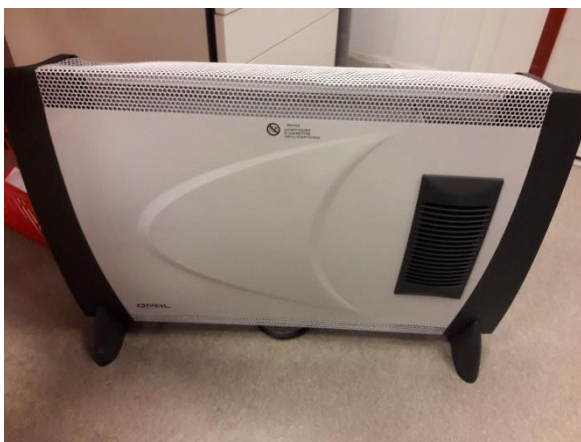
13.12 Pohjakerroksen tilassa 048 oli sähkötoiminen lämmityspatteri.

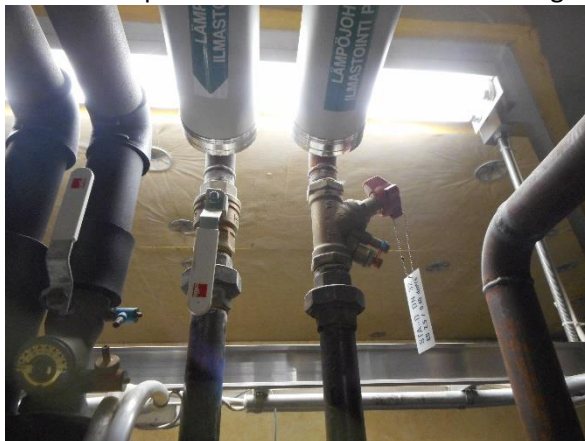
Lämmitysputkien runkoputkien eristeiden uusimisesta ei ole tietoa. Putkieristeitä on mitä ilmeisimmin uusittu peruskorjauksen yhteydessä 1994, kun lämmitysjärjestelmään on tehty muutoksia. Näkyviltä osin eristeiden pinnoite on uusittu Isogenopakiksi ja eristysten päädyt on varustettu peiteheloin. Putkien palvelualue oli näkyviltä osin merkitty asianmukaisesti. Eristyksiä ei ole viety muun muassa säätöventtiileille ja pumpuille asti ilmastointikoneiden kiertopiireissä. Putkien pinnoissa näkyi kondensoinnin aiheuttamia valumajälkiä. Talvella verkoston lämpötilan ollessa korkeampi tämä ilmiö korostuu lämpötilaeron kasvaessa. Puutteet lämmöneristeessä aiheuttavat suurempia lämpöhäviöitä putkistosta ja sitä kautta ylimääräisiä lämpöhäviöitä järjestelmästä. Eristämättömillä putkiosuuksilla on vaikutusta energian kulutukseen.

13.14 Ilmastointikoneiden lämmityspatterien putkia ei ole eristetty putkien pystyosuuksilta lainkaan.

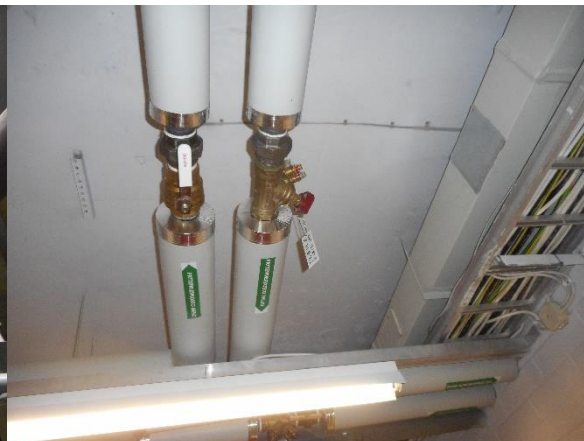
13.15 Lämmitysputket on eristetty ja päät on varustettu peiteheloin.

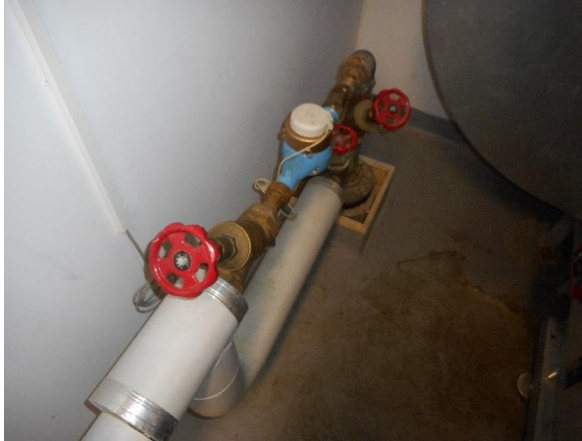
13.16 Rakennuksen tonttivesijohto ja vesimitari IV-konehuoneessa.

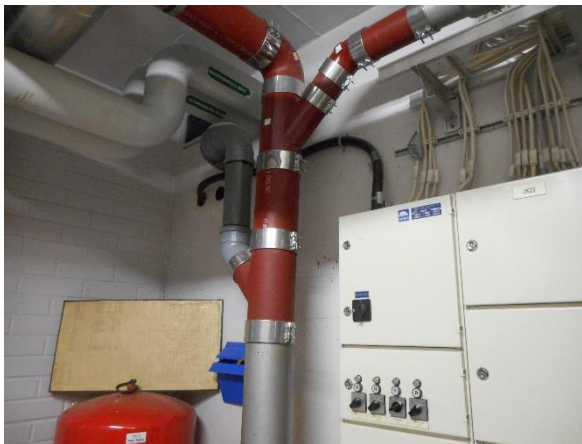
13.18 Uusittuja muovi- ja valurautaisia viemäri-osuuksia pohjakerroksen teknisessä tilassa.

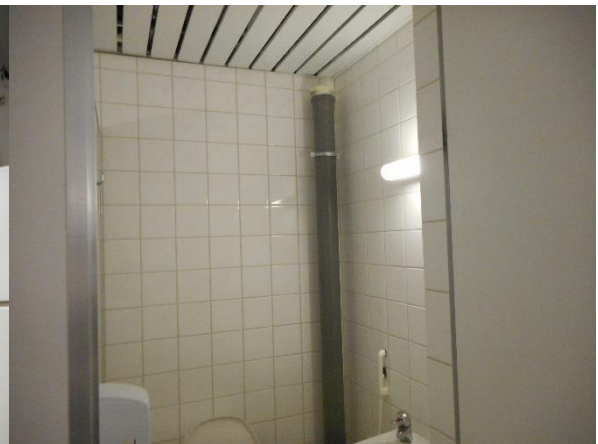
13.19 Osa rakennuksen WC-tiloista oli varustettu alipaineventtiilein.

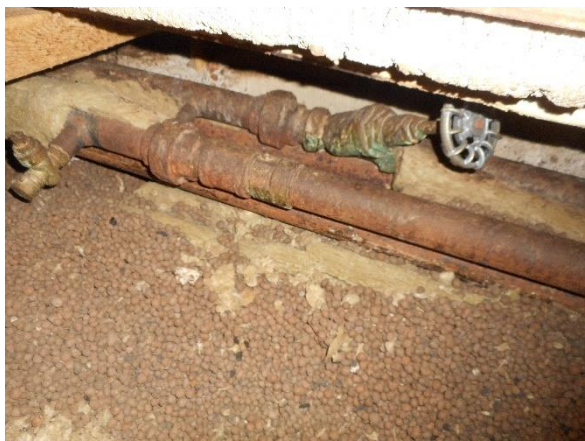
13.20 Putkikanaalissa olevia vesi- ja lämpöputkia. Putket ovat hapettuneet.

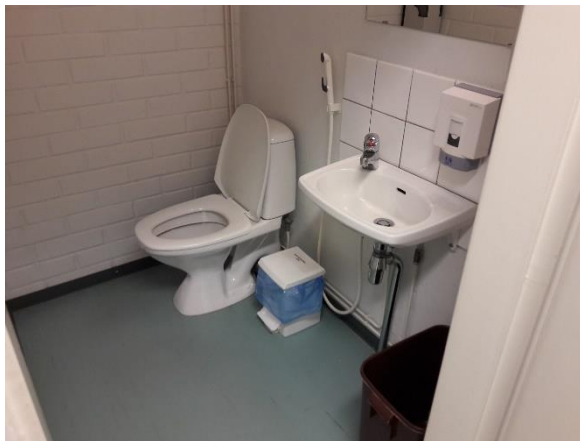
13.22 WC-tila pohjakerroksessa. Vesikalusteet on uusittu arviolta peruskorjauksen yhteydessä 1990-luvulla.

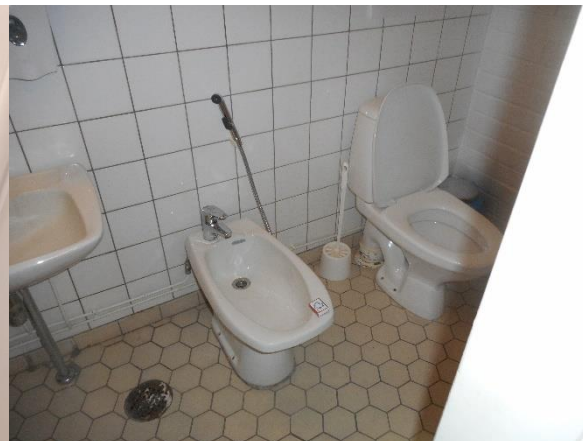
13.23 Naisten pukuhuoneen WC-tila. WC-tilassa oli alkuperäinen kuparinen lattiakaivo. Vesikalusteet on uusittu eri ajankohtina.

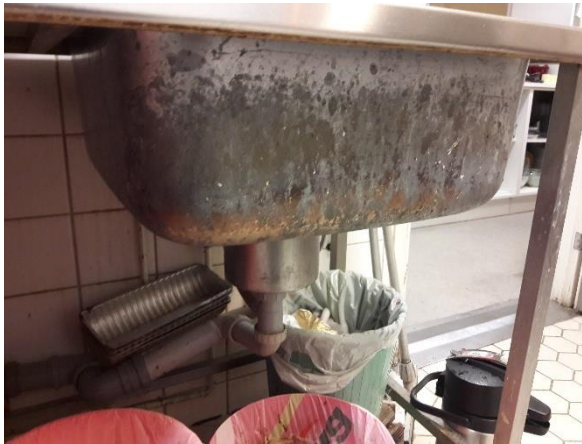
13.24 Keittiön pesualtaan ulkopinta on hapettunut.

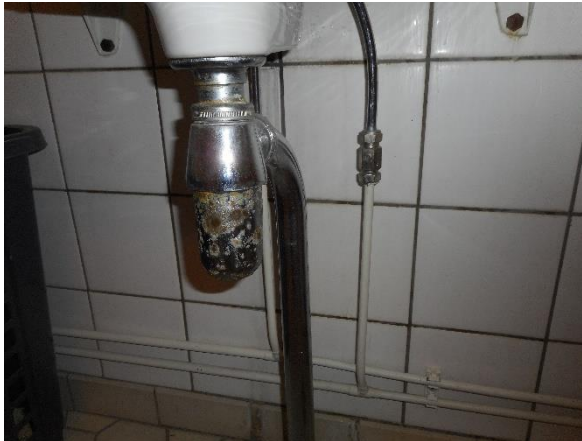
13.26 WC-tilan hapettunut vesilukko.

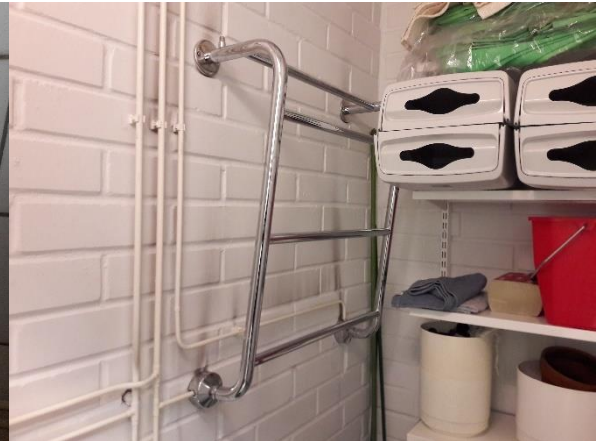
13.27 Siivouskomero on varustettu käyttövesiverkostoon liitetyllä rätipatterilla.

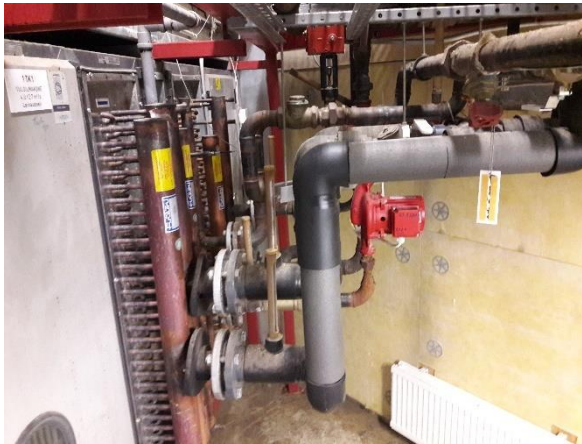
13.30 Ilmastointikone 1 TK 1 yläpohjassa sijaitsevassa IV-konehuoneessa.

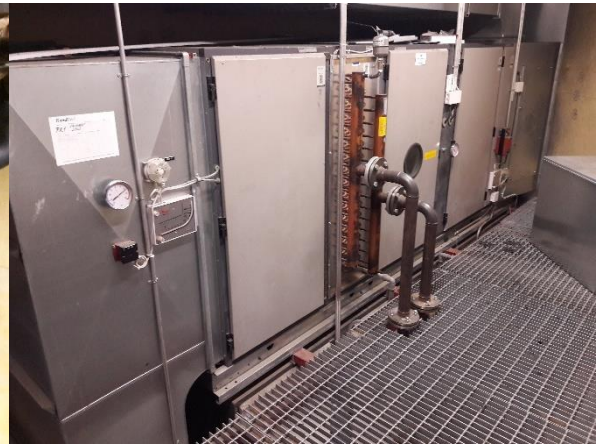
13.31 Ilmastointikone 1 PK 1 yläpohjassa sijaitsevassa IV-konehuoneessa.

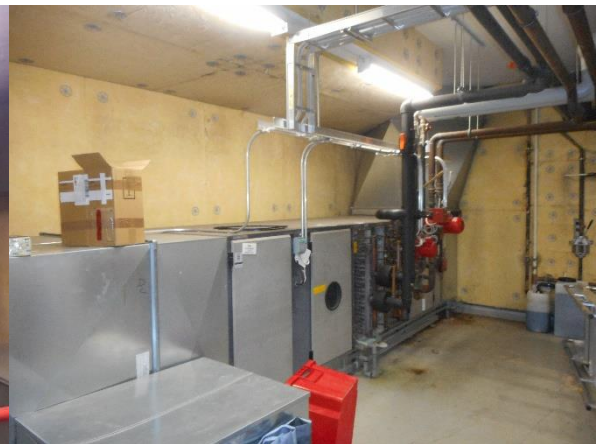
13.33 Ilmastointikone 3 TK1 pohjakerroksen teknisessä tilassa.

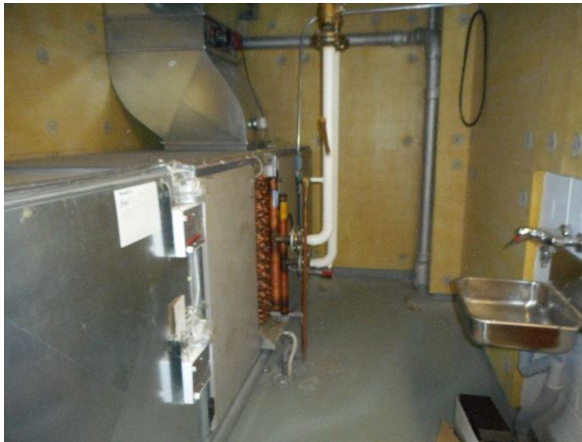
13.34 Ilmastointikone 3 PK1 pohjakerroksessa sijaitsevassa IV-konehuoneessa.

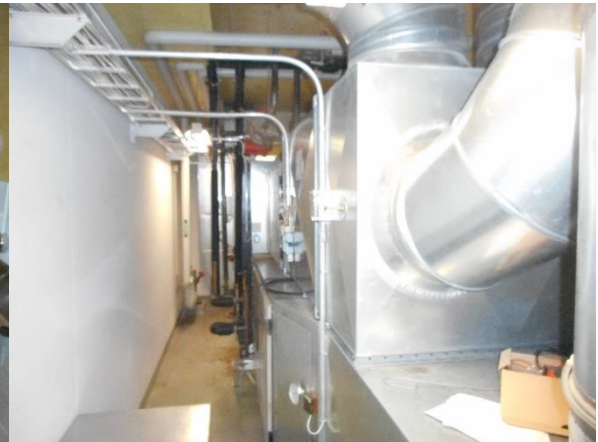
13.35 Ilmastointikone 4 TK1/PK1 pohjakerroksessa sijaitsevassa IV-konehuoneessa.

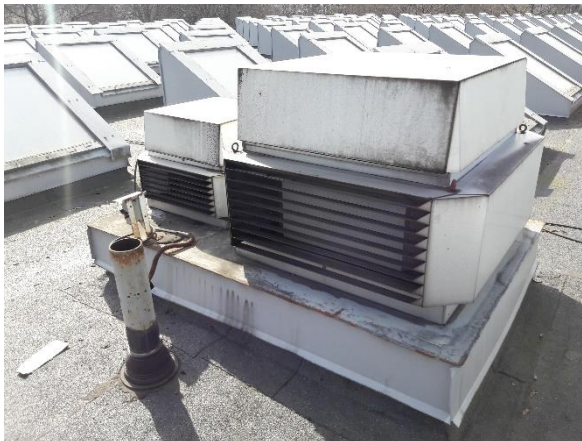
13.36 Poistoilmapuhallin 4 PF 2 palvelee keittön ja WC-tilojen poistoilmanvaihtoa.

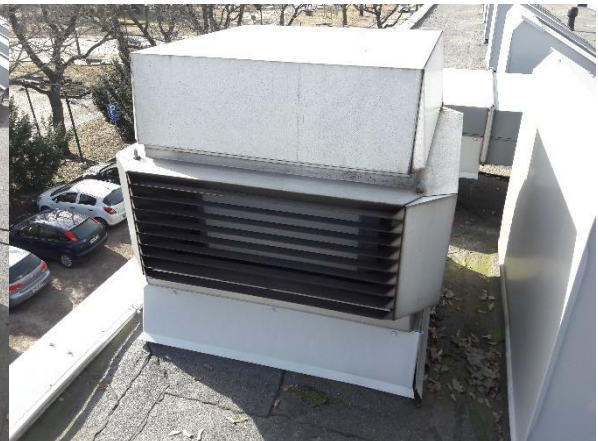
13.37 Poistoilmapuhallin, jonka kyljestä ei löydetty laitetunnusta.

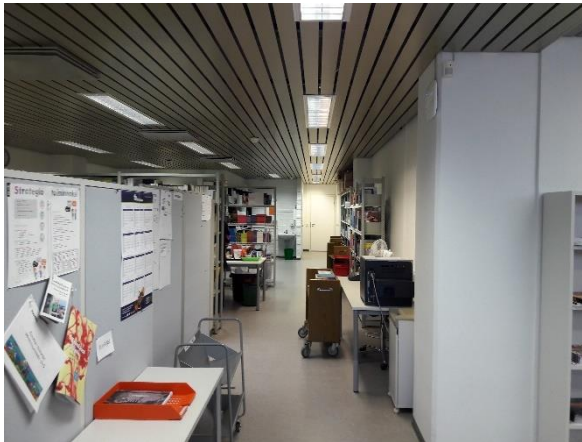
13.38 Ilmastoinnin päätelaitteita pohjakerroksen avotoimistossa.

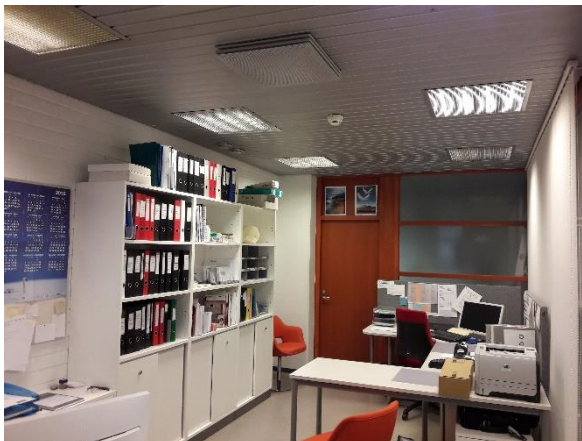
13.40 Ilmastoinnin päätelaitteet pohjakerroksen tilassa 048.

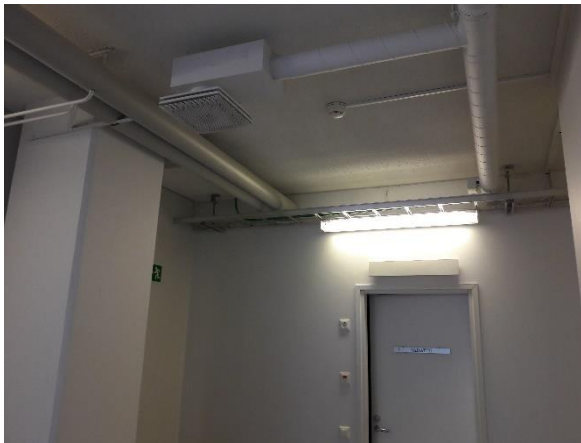
13.44 Pohjakerroksessa olevaa näkyvää kanava-asennusta. Näkyvät kanava-asennukset on maalattu valkoiseksi.

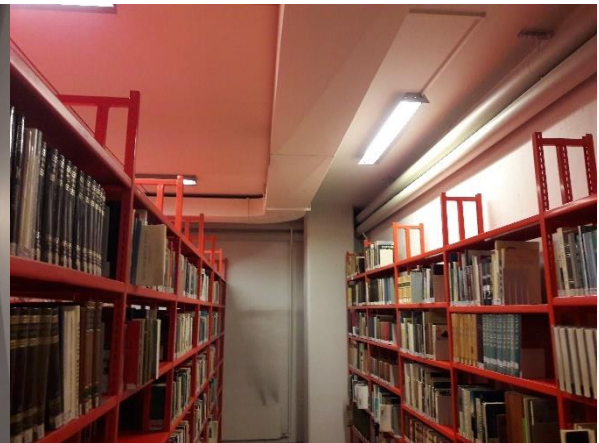
13.45 Kirjastovaraston näkyvissä olevat kanava-asennukset ovat valkoiseksi maalattua kanttikanavaa.

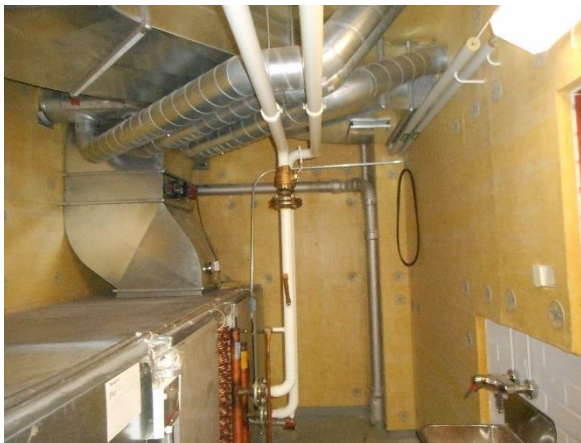
13.46 Pohjakerroksen IV-konehuoneessa olevat asennukset ovat maalaamattomia pyöreitä kierresaumattuja kanavia ja kanttikanavia.

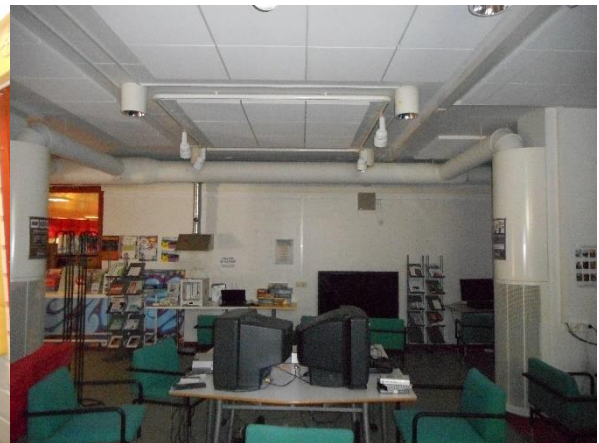
13.47 Näyttelytilassa olevat kanavat ovat valkoiseksi maalattua pyöreää, kierresaumattua kanavaa.

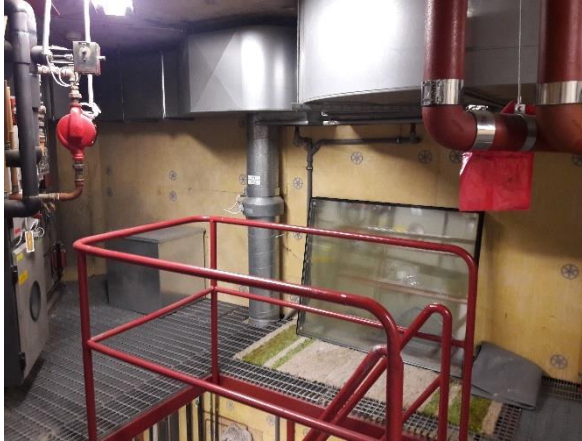
13.48 Yläpohjassa sijaitsevan IV-konehuoneen seinät on verhottu pinnoitetulla mineraalivillalla.

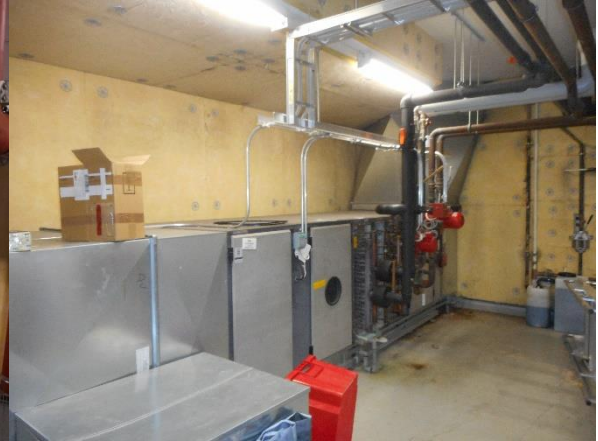
13.49 Teknisen tilan seinät on verhottu pinnoitetulla mineraalivillalla.

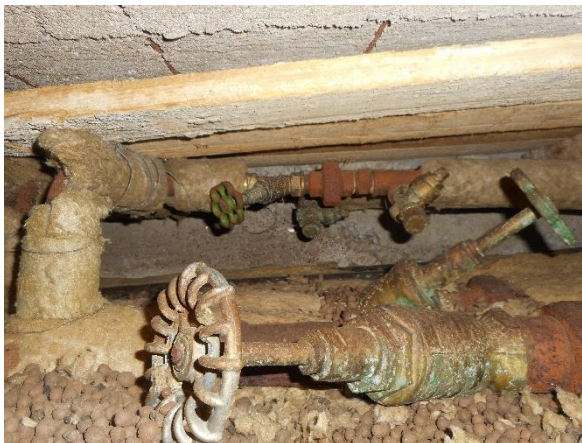
13.50 Putkikanaalissa havaittiin aistinvaraisesti pinnoittamatonta mineraalivillaa.

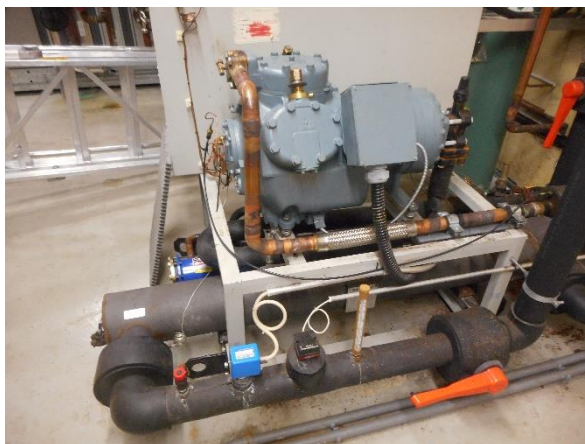
Jäähdytysputket on eristetty koko rakennuksen alueella solukumieristeellä, jotka olivat paikoin repeytyneet liitoksistaan ja vetäytyneet. Kompressorin alapuolella sijaitsevassa putkistossa havaittiin hapettumaa sillä putkiston osalla, jossa eriste oli vetäytynyt ja repeytynyt liitoksistaan. Hapettuminen on todennäköisesti aiheutunut putkiston pinnan kondensoimisesta.

13.51 Vedenjäähdytyskoneen kompressorin ja höyrystin.

Jäähdytysjärjestelmän toiminta suositellaan tarkastamaan säännöllisesti. Huollot suositellaan suoritettavaksi ohjeistuksen mukaan. Mikäli rakennuksen ollaan suunnittelemassa laajaa peruskorjausta, suositellaan jäähdytysjärjestelmän uusiminen toteutettavaksi muiden siihen liittyvien järjestelmien uusimisen yhteydessä. Ilmastoinnin mahdolliset muutokset ja käyttötarkoitus vaikuttavat oleellisesti jäähdytystehon tarpeeseen ja järjestelmän mitoittamiseen.

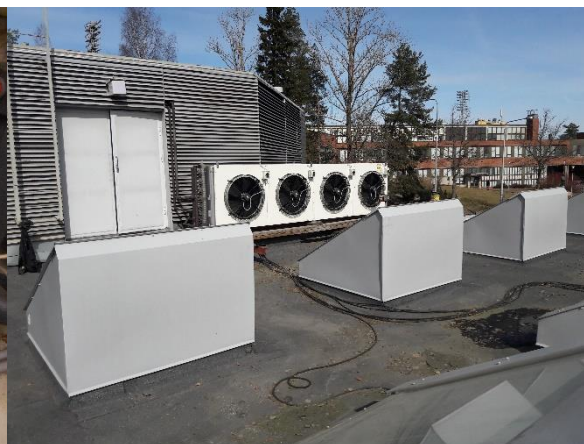
13.52 Jäähdytysjärjestelmän lauhduttimet sijaitsevat vesikatolla.

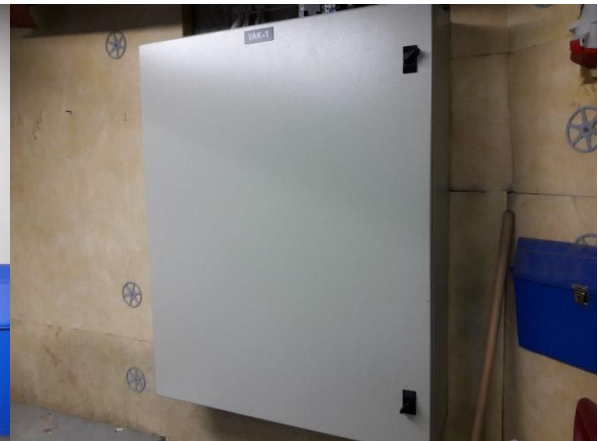
13.64 VAK-1 yläpohjan IV-konehuoneessa.

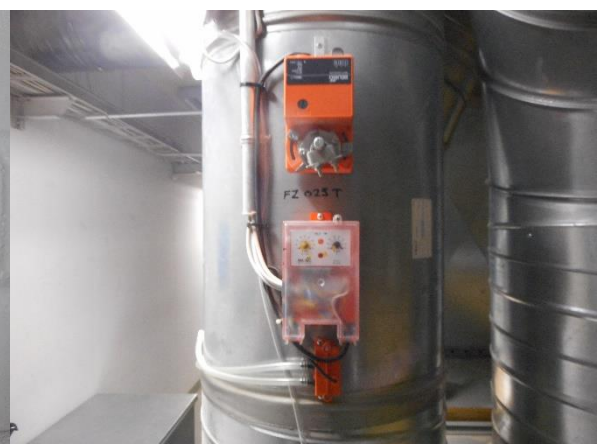
13.66 Ilmavirtasäädin pohjakerroksen IV-konehuoneessa olevassa IV-kanavassa.

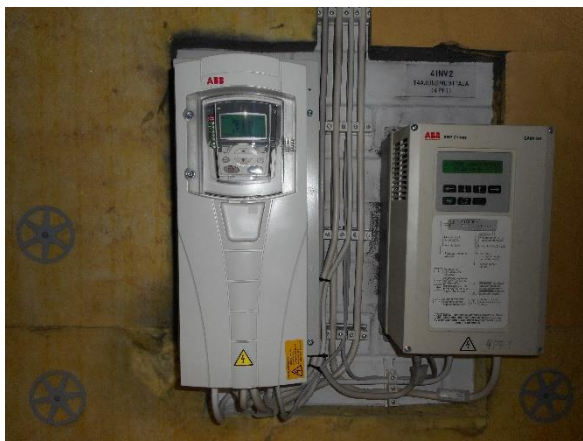
13.67 Ilmastointikoneen puhaltimen taajuusmuuttaja.

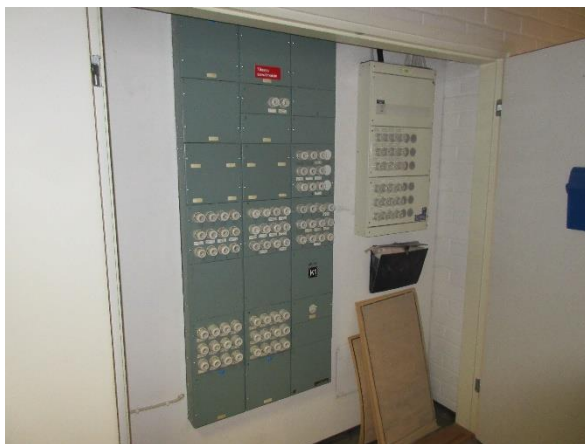
13.1.1 Keskuskomerossa alkuperäinen keskus vuodelta 1971 ja vuonna 1994 lisätty tulppasulakekeskus

Kokonaisuutena sähköjärjestelmä on vielä toimiva, mutta teknisesti jo elinkaarensa lopussa ja suositellaan sähköjärjestelmän laajamittaista uusimista peruskorjauksen yhteydessä.

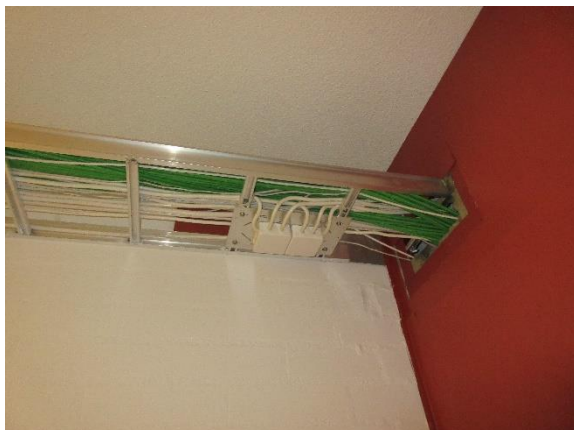
13.1.3 Tiivistämätön läpivienti, vaikuttaisi olevan paloläpivienti.
