KOUVOLAN KESKUS- KEITTIÖ

KUNTOARVIO JA PTS

PÄIVITYS 31.10.2024

Viite 1510055705 *1510087529*

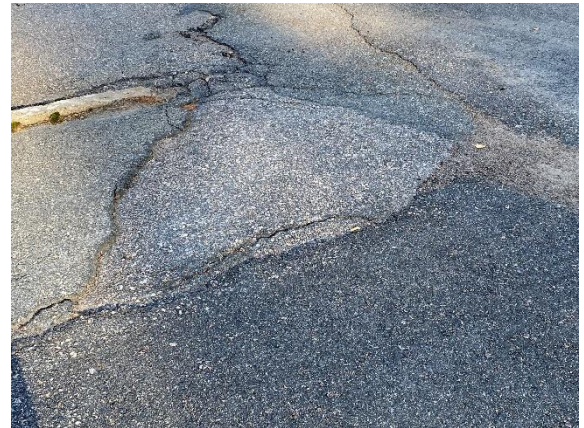
Kuva 8. Kuormauspihan huonokuntoista asfalttia

- Piha-alueelle perushuolto (viheralueiden huoltotöitä ei ole laskettu mukaan PTS-taulukkoon). Asfaltoinnin korjaamiseen on varauduttava. *Kuormauspihan osittainen asfaltoinnin uusinta*
- Maanpintojen muotoilu koko tontilla niin, että kallistukset rakennuksesta poispäin ovat vähintään 150 mm/3000 mm. *Muotoilu tulisi suorittaa, jolloin kosteusrasitusta perustuksille vähennettäisiin*
- Jäteastioiden uudelleensijoittaminen esim. tyhjiin katokseen tai katoksen rakentaminen jäteasteille

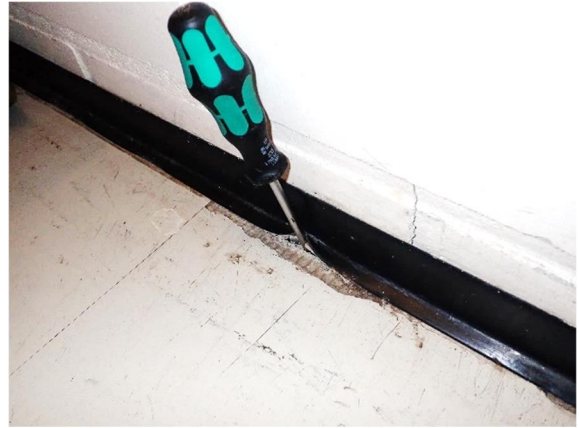
Kuva 17. Alapohjan epätiivis liittäjä tila 5

- *Tila 5B(varasto) US/AP liittymien tiivistäminen, esim. liimamassa(pikakorjaus)*
- *värilakka pinnoitteiden uusiminen*
- *ruokalan tila 5 lattiapinnoitteen uusiminen*

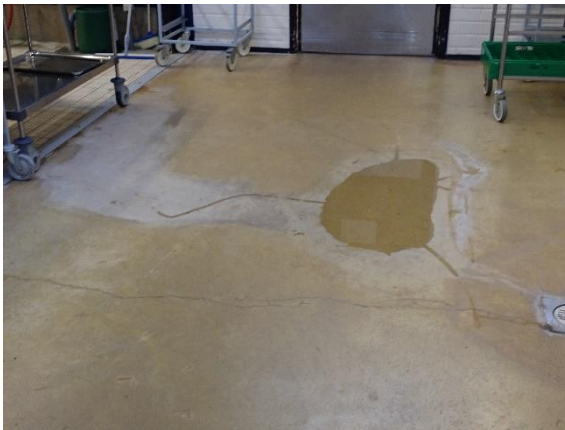
Kuva 18. Lammikoituvaa vettä käytävä 6 lattialla

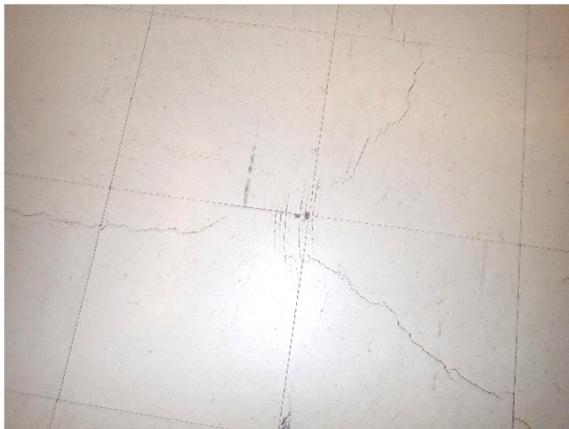
Kuva 20. Ruokala(tila 5 varasto) lattiapinnoite on alkuperäinen vinyylilaatta(sis. asbestia), pinnoite halkeillut ja kulunut

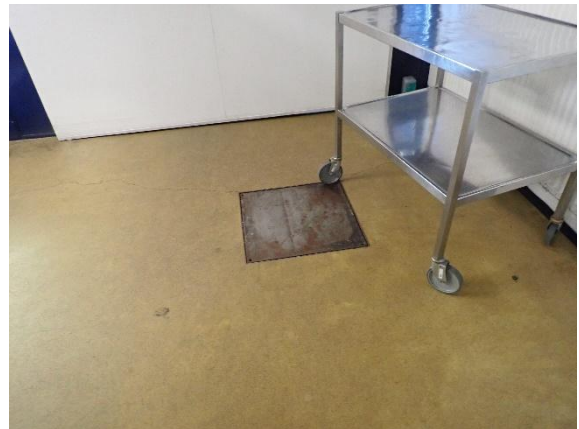
Kuva 21. Luukku AP rakenteessa, ruosteessa ja epätiivis

- *AP luukkujen uusiminen*
- *AP rakenteen ja siihen liittyvien seinä ja pilarirakenteiden liittymien tiivistäminen niin, että liittymän kautta ei vettä pääse rakenteisiin*

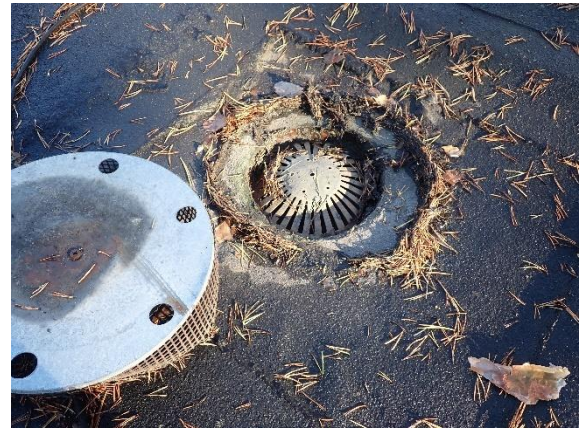
Kuva 43. Kattokaivo, sihti nostettuna sivuun. Havunneulasia pääsee sadevesijärjestelmään varmuudella.

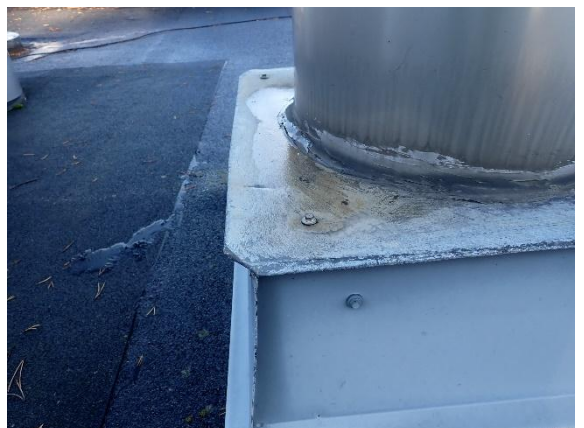
Kuva 47. IV poistopuhaltimen laatikon kannen päälle jää vettä lammikoitumaan, vuotoriski

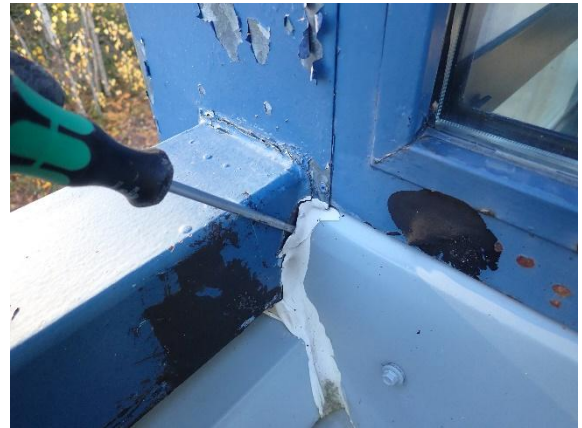
*Kuva 49. Vesikattopellitysten kittauksia, osa kit-
tauksista ikääntyneitä*

- *Liittymäpellitysten kittauksen uusiminen*
- *Käytäväosien valokatteen kiinnitysruuvien tarkastus ja kittauksen uusiminen (HETI)*
- *myöhemmin (kesä 2025) käytäväosuuden valokaton uusiminen → valokaton poisto → normaali YP rakenne tälle osalle*

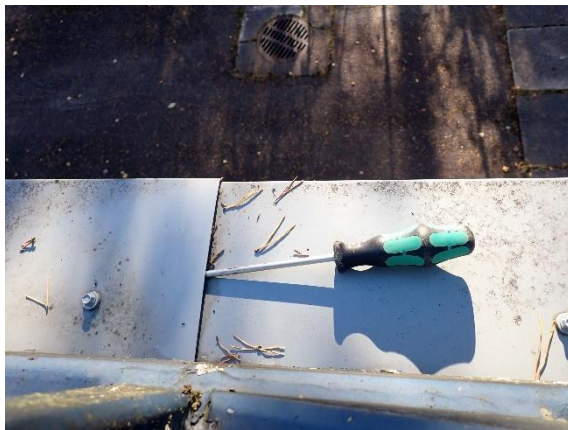
Kuva 50. Rästäspellitysten saumat eivät ole tiiviitä

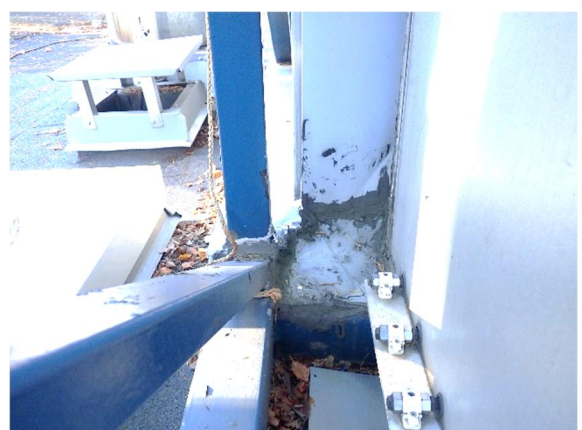
*Kuva 53. Vesikattopellitysten kittauksia, osa kit-
tauksista ikääntyneitä ja tiiveys huono*

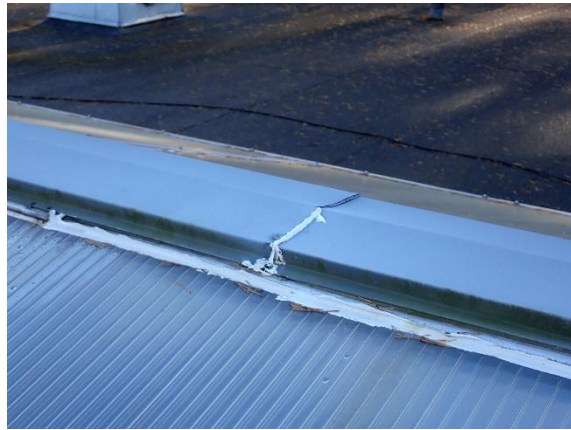
Kuva 54. Valokatteen harjapellityksen sauma ei ole tiivis

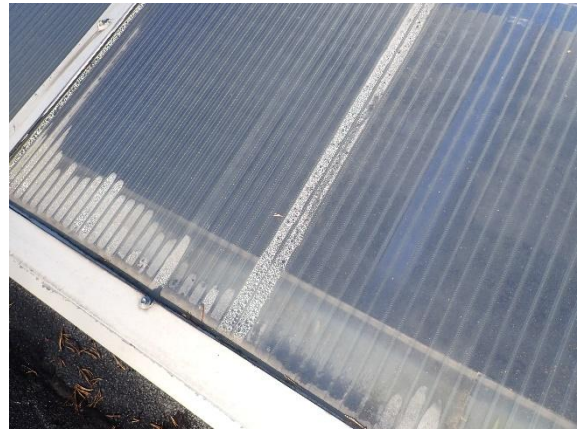
Kuva 55. Kosteutta kennovalokatteen sisällä

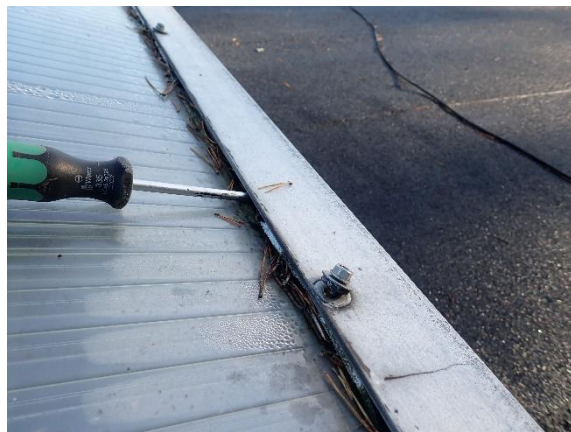
Kuva 56. Valokatteen alaosan listoitus ei ole tiivis, vesi valuu listaa vasten, kiinnitysruuvi irti

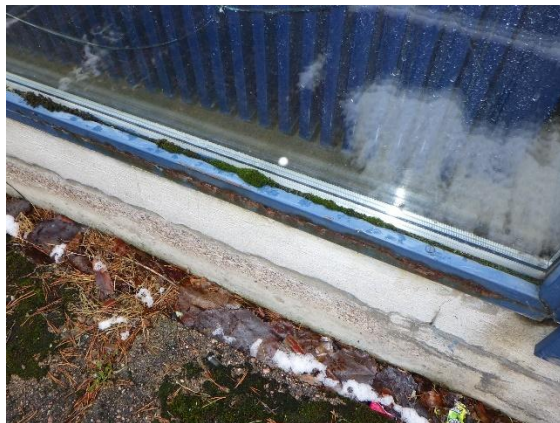
Kuva 64. Ikkunoiden osalla havaittiin paikoin sammaloitumista ja metalliosissa ruostetta

- ~~Ikkunoiden ja ulko-ovien uusiminen~~
- Ikkunoiden ja ulko-ovien huoltokorjaukset ja tiiveyden varmistaminen niin, että jyrsijöillä ei ole pääsyä sisätiloihin*
- rikkoutuneiden/halkinaisten ikkunoiden korjaukset (lämpölaselementin uusiminen)*
- tiiveyden menettäneiden lämpölaselementtien uusiminen*
- ikkunoiden ja ovien vesipellitusten liittymien tiiveyden korjaukset (liimamassa kittaus/uusi pelti)*
- käytävien ruokalanpuoleisten ikkunoiden ummistus koska näiden liittymistä on jatkuvasti vesivuotoja sisään (ikkuna korvataan umpinaisella ulkoseinärakenteella)*
 - myös ulkopuolen liittymät kuntoon*
- ~~Liittymien tiiveys on suositeltavaa varmistaa rakenteiden tiiveyden varmistavalla korjausmenetelmällä erillisen suunnitelman mukaisesti (ei huomioitu PTS-taulukossa tässä vaiheessa)~~

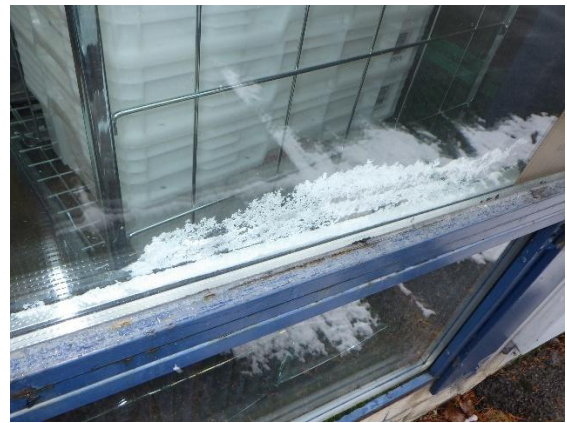
Kuva 65. Kalkkihärmettä ikkunan välissä

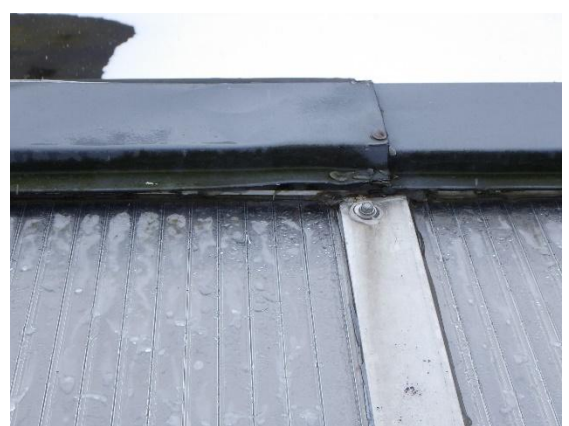
Kuva 71. Kattoikkunan harjapellin liittymä ei ole tiivis

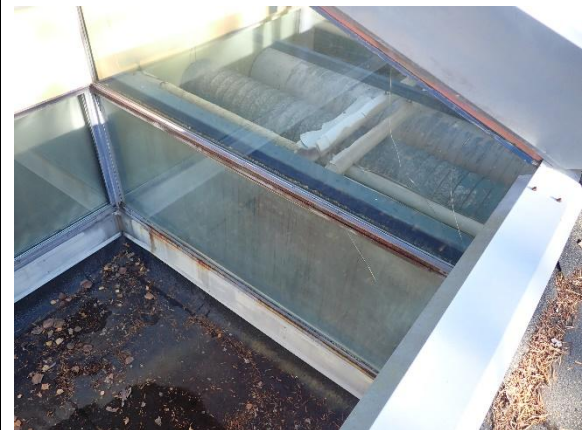
Kuva 75. Käytävän päätyikkuna rakenne ruokalan päässä rakennusta

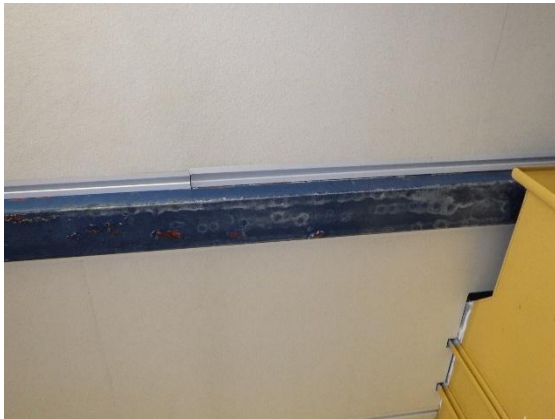
Tiskaushuoneen 53 metallipalkissa havaittiin ruostumien takia todennäköisesti tilan korkeasta kosteuspoitoisuudesta. *Kantavien teräsrakenteiden alaosissa havaittiin laajalti ruostumista. Teräsovien ja karmien alaosat ovat ruostuneet ja ovipieliin pellitysten alaosat pahoin ruostevaurioituneet. Ruostevaurioita on syksyllä 2024 peitetty RST pellityksin (maalattu teräs/RST muodostavat sähköparin→kiihtyvä ruostuminen)*

Kuva 88. Ruostetta tiskaushuoneen 53 teräspalkissa

- ~~Lattian osalla havaittiin paikoin kohonnutta kosteutta ja ulkoseinien levyrakenteissa kosteusjälkiä. Ko. rakenteisiin liittyvät lisätutkimukset / toimenpide ehdotukset on käsitelty aiemmin kohdissa 6.2 ja 6.3.~~
- Varautuminen pintamateriaalien uusimiseen
- *Pinnoitteiden uusimista laajoilla alueilla*
- *Teräsrakenteiden pinnoitteiden uusimista*
 - *alaosat (puhdistus, ruostesuojaus, maalaus(epoksimaali))*
- *Sadevesiviemäreiden toiminnan varmistaminen huuhtelemalla → tarvittaessa kuvaus*
 - *näkyvien viemäriliitosten tarkistus ja ikääntyneiden tiivisteiden uusiminen*

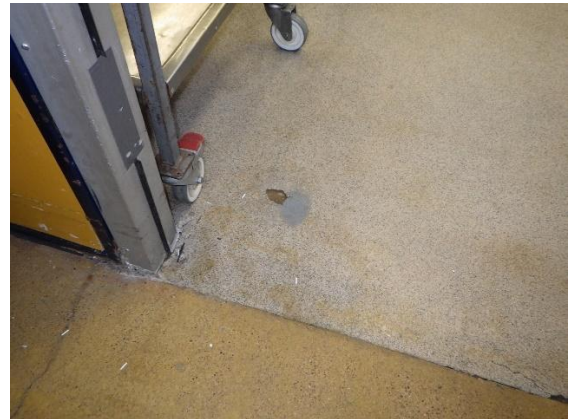
Kuva 89. Lattiapinnoite haljennut ja rikkoutunut

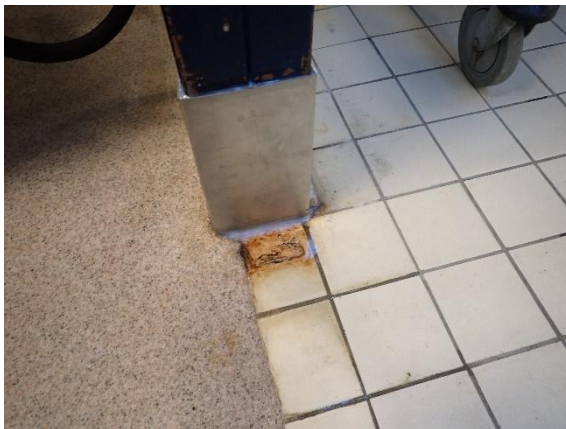
Kuva 92. RST pellillä peitetty ruosteinen kantava teräspilari, pilarin alaosan kunnosta ei tietoa, ruostunut voimakkaasti.

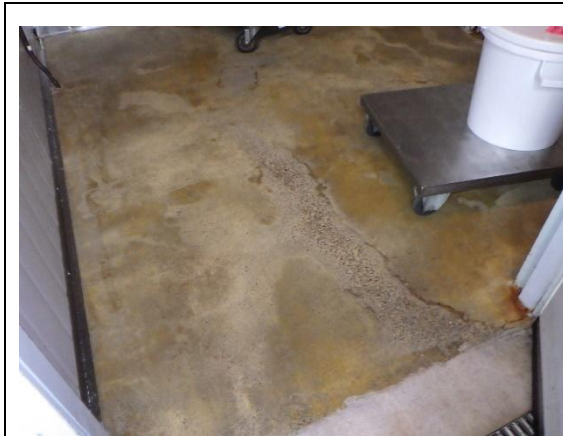
Lattiarakenteen kosteustilannetta arvioitiin pintakosteusilmmaisimella yleisellä tasolla. Pintakosteudentunnistimella kylmiöiden lattian osalla havaittiin paikoin kohonneita / muihin tiloihin verrattuna korkeampia mittaustuloksia, ks. kohta 6.2. Lisäksi havaittiin paikoin lattiapinnoitteen kulumista / irtoamista.

Kuva 96. Kylmiötilaa, lattiapinnoite on kulunut

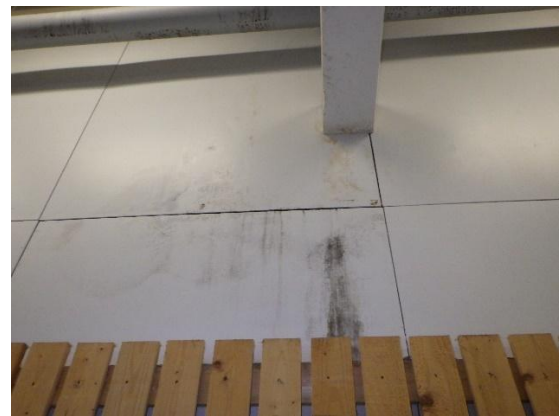
Ison kylmiötilan (nro 5) ulkoseinän levytyksissä havaittiin kosteus- ja valumajälkiä sekä tummen-tumaa. *Ulkoseinäpinnalla on ruosteveden valumajälkiä, jotka tulevat selvästi kantavista rakenteista jotka on jälkikäteen lämpöeristetty(verhoiltu) styrox levyllä. Kylmiön ulkoseinän suojaavana verhouksena on maalattu raakalauta avosaumoin. Käyttäjätietojen mukaan ko. pinnan puhtaanapito on ongelmallista (hygieniariski). Seinälevytyksen pinnalla on selvästi näkyvää mikrobikasvustoa. Tilan lattiapinnoite on pahasti kulunut.*

Kuva 97. Levytyksissä havaittiin tummentumia

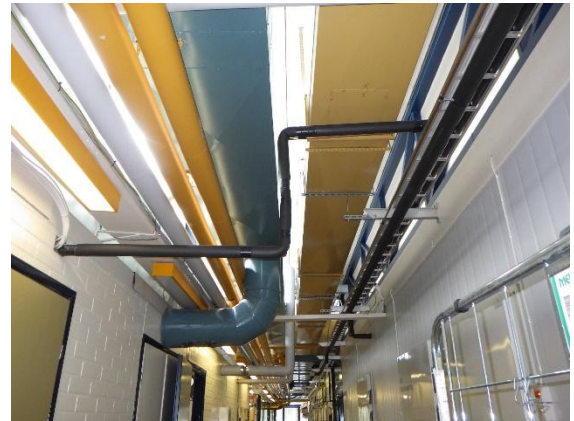
Kuva 130. Ilmanvaihtokanavia

Sisätiloissa kulkevissa ilmanvaihtokanavissa ei ollut eristeitä. Kylmiöiden / pakasteiden ja huoltotilojen yläpuolisissa ns. yläpohjatiloihin ilmanvaihtokanavistoa oli osin eristetty mineraalivillamailla. Osa eristeistä oli irronnut.

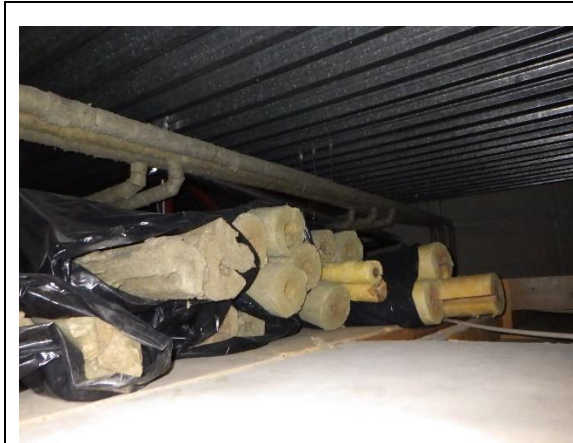
Kuva 131. Ilmanvaihtokanavia ja varastoituja putkieristeitä
