# Mansikka-ahon urheiluhallin rakennushistoriaselvitys

8.11.2024 (korjattu sivu 7, 11.3.2025)

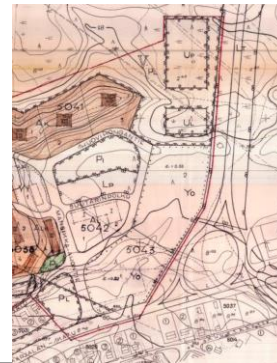
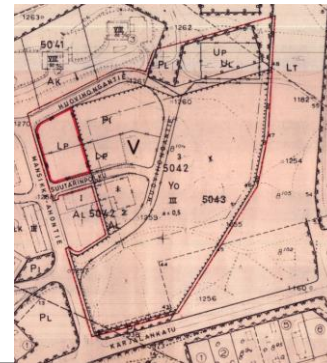
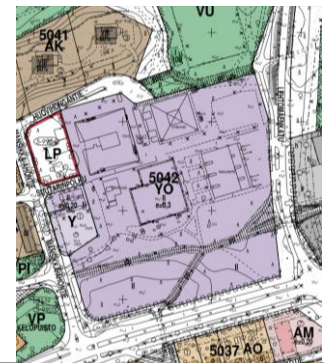
Rajattuja otteita asemakaavoista.

Alhaalla vasemmalla Asemakaava 6.6.1960<sup>3</sup>, alhaalla keskellä Asemakaava 23.7.1970<sup>4</sup>, alhaalla oikealla, Asemakaava 19.8.1983<sup>5</sup>.

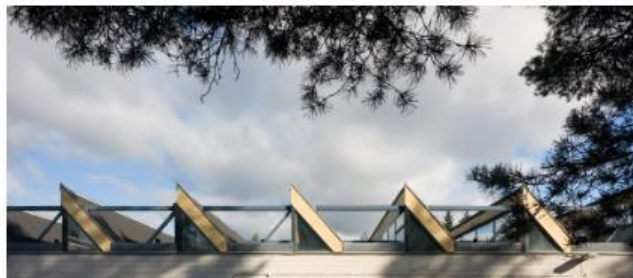
Vasemmalla:  
Mansikka-ahon  
koulun  
kattovalorisivistöä.<sup>5</sup>

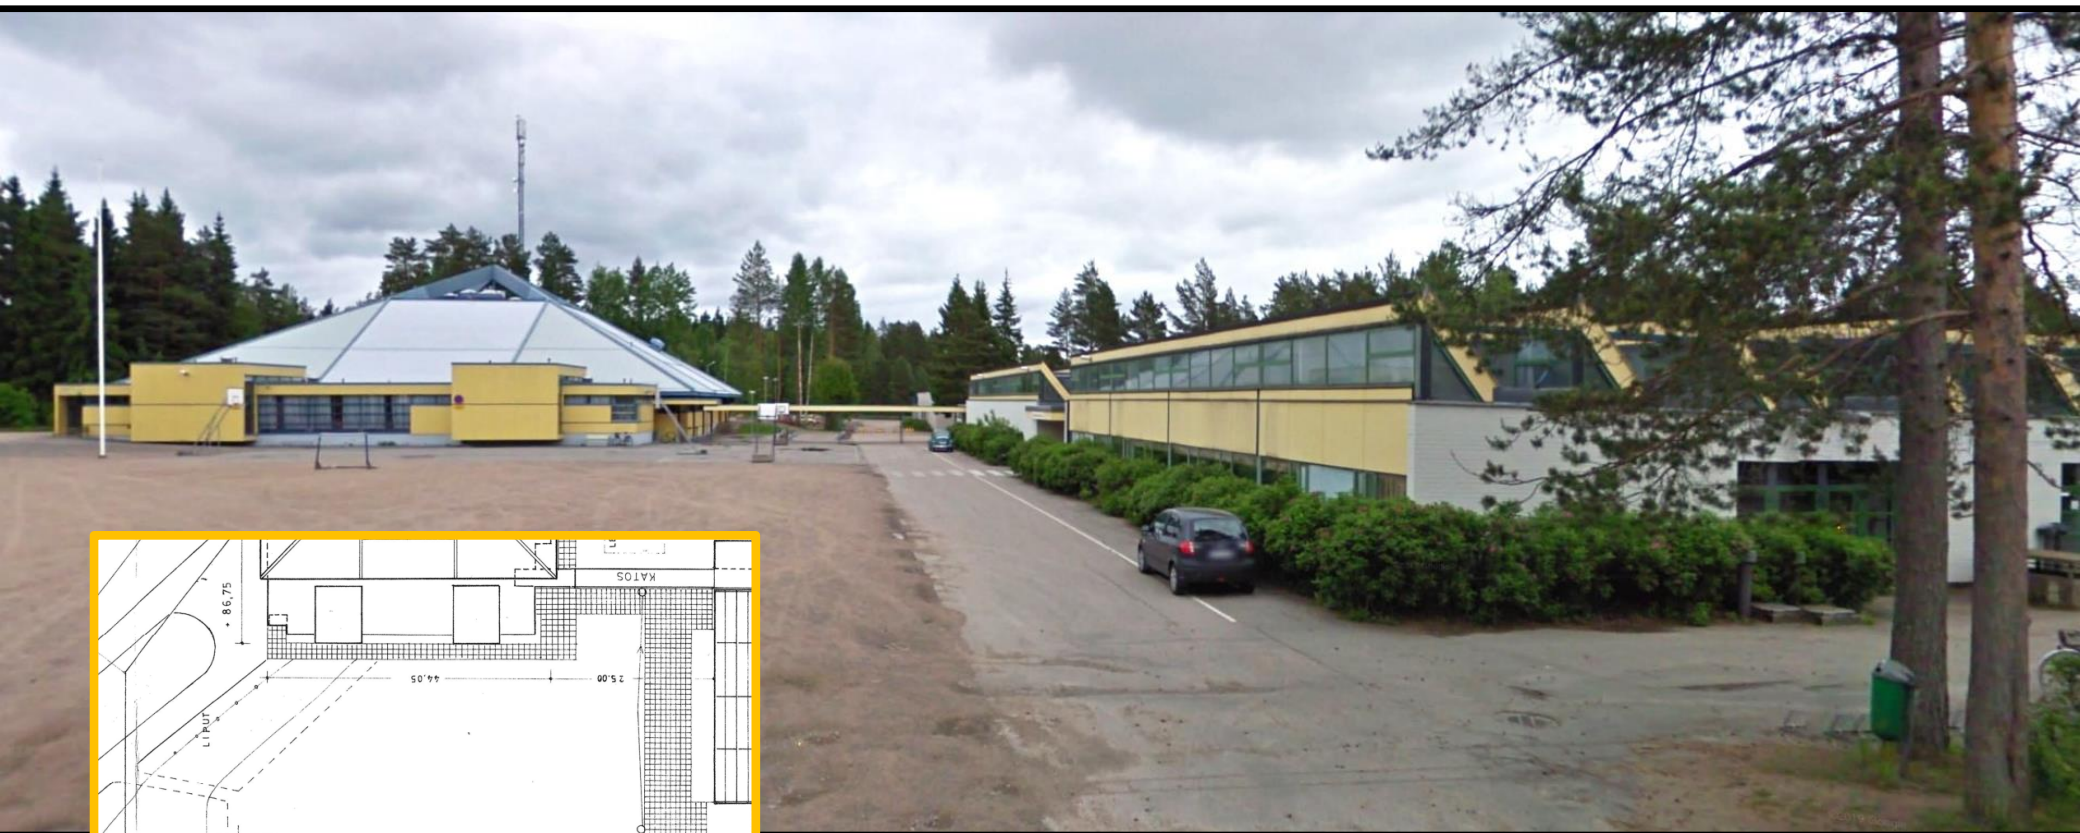
Yllä:  
Näkymä Suutarinpolulta vuonna 2009. <sup>1</sup>  
Valokuvasta näkyy hyvin rakentamisaajan  
mukaisten perusvärien, sininen ja keltainen,  
käyttö sekä vahva rakentamistekniikkaan  
perustuva ja mahdollistava muotokieli ja  
mittakaava. Vasemmalla kuvassa on  
urheiluhalli ja oikealla jo purettu  
koulurakennus. Rakennukset on kytketty  
toisiinsa katoksella. Keskuskeittiö jää  
koulurakennuksen taakse, eikä näy  
kuvassa.

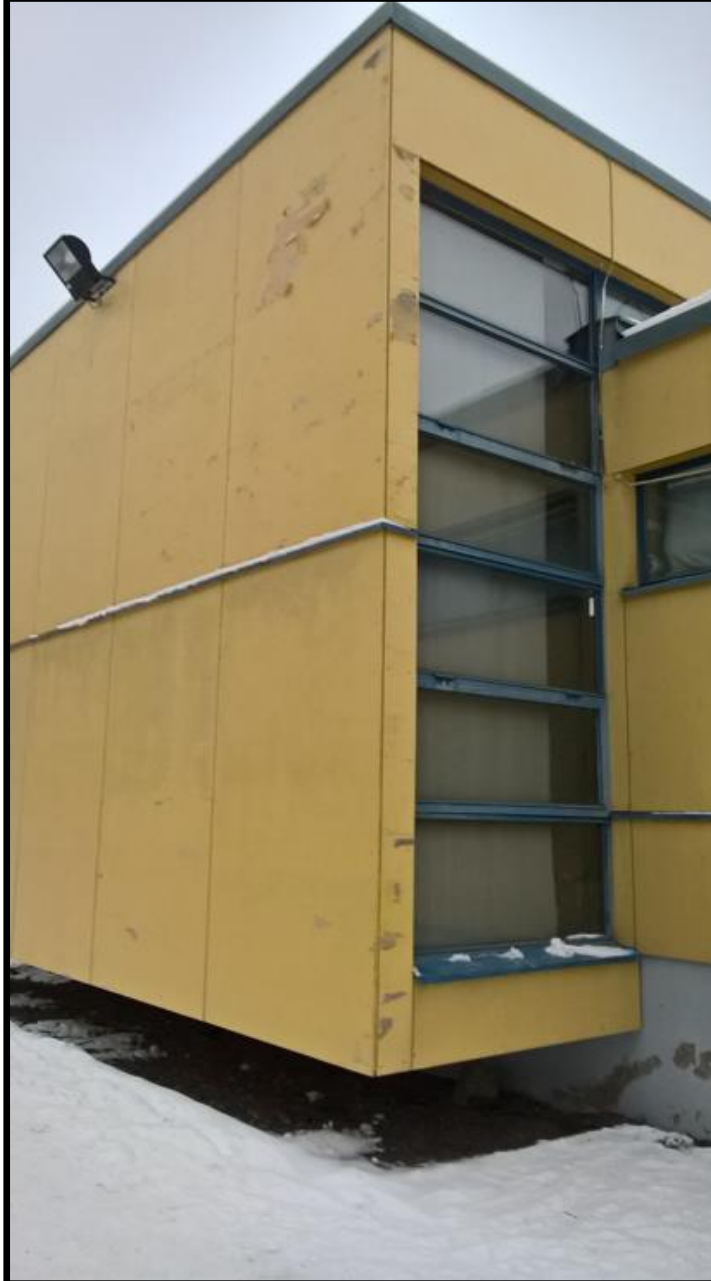
Vasemmalla:  
Julkisivujen seinäpinnat  
ovat olleet alkuaan  
keltaiseksi maalattua  
ulkovanerilevyä. Ikkunat  
sinistä  
teräsprofiilirakenteisia.  
Matalan osan räystäät  
ovat olleet olemattomat ja veden  
ohjaus sisäpuolisella  
sadevesijärjestelmällä  
toteutettuna. Matalan osan  
'kontti' on kannatettu  
ulokkeena päärakennuksen  
rungosta. <sup>2</sup>

Urheiluhallin teräsbetoninen sokkeli betonipintaisena ja värisenä. Ikkunat ja ovet  
tumman siniset ja teräsprofiilirakenteisia. Seinien pintamateriaalina on maalattu  
vaneri, joka on alkuaan ollut keltainen, ja vesikattona profiloitu teräspelti  
nauhaikkunoihin Pyramidin huipun liimapuukannakkeet on pellitetty teräspellillä.

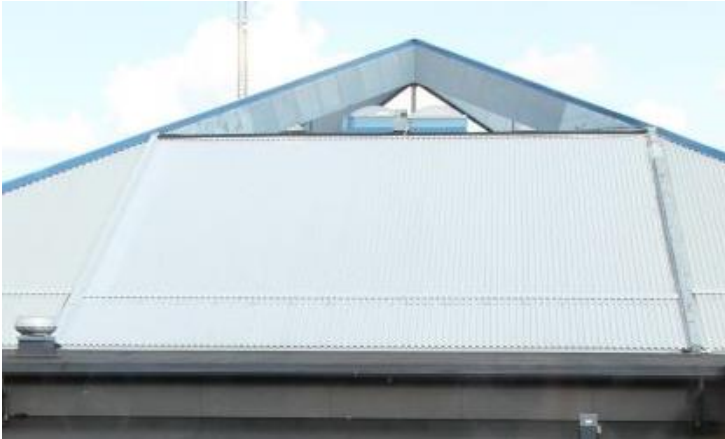
Urheiluhallin julkisivujen värimuutos keltaisesta valkoiseksi näkyy nykytilannekuvissa. Samoin näkyvät umpinaiset kattopellit lappeilla, joista ikkunat on poistettu. Katon nykyiset savunpoistoluukut kattotasanteen päällä ovat kupumaiset.

Rakennuksen julkisivut materiaalin ja muodon osalta ovat säilyneet pääosin samanlaisina. Kattolappeilla olleet muovikkunat on poistettu ja ko. kattopinnat on pellitetty profiilipellein. Ulkoseinien värin muutos on tehty matalanosan vesikattomuutosten yhteydessä 2017. Myös julkisivuihin kiinnitetyt kyltit ja ikkunapintojen tarrat ovat muokanneet hallin yleisilmettä.

Läntisen julkisivun tasakattoiset matalat siivet ovat saaneet lähes huomaamattomasti ulospäin kallistuvat, loivasti viistetyt pulpettikatot. Katon räystäällä näkyy sadevesijärjestelmät juoksuputkineen, kouruineen. Vuosien saatossa lisääntynyt talotekniikka näkyy myös jonkin verran julkisivuilmeen muutoksena.

Yllä: Julkisivut pohjoiseen ja länteen Huovihongantieltä päin kuvattuna. Kulmassa on hallin pääsisäänkäynti ja lipunmyynti.

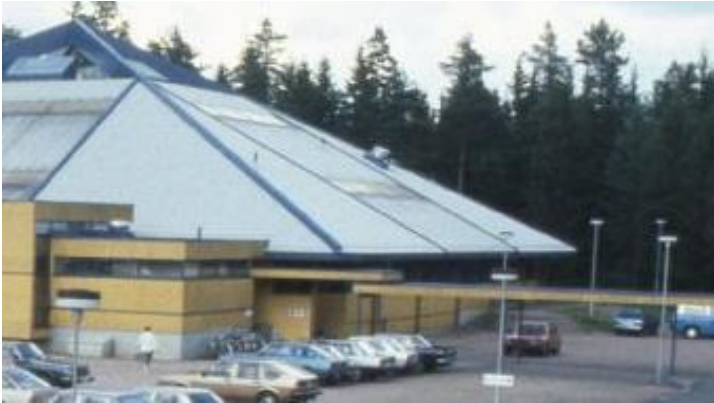
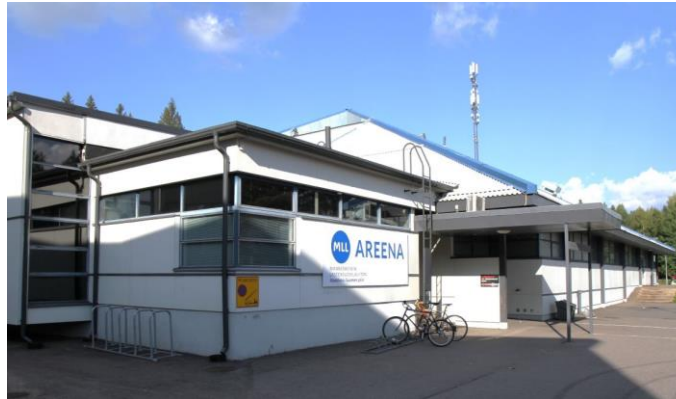
Yllä vasemmalla:  
Kuvaparissa ovat rinnakkain 1980-luvun ja vuoden 2024 valokuvat.

Varhaisemmassa kuvassa näkyvä etelän puolella sijainnut pitkä katos on purettu ja sisäänkäynnin kohdalla on enää mahdollisesti alkuperäinen pienehkö lippakatos. Läntisen julkisivun matalan siiven kulmaikkunamuutos on myös havaittavissa kuvaparista.

Urheiluhallin eteläpuolella olleesta pitkästä ulkokatoksesta hallin ja koulun väliltä on jäljellä vain pieni lippakatos. Matalan siiven lounaiskulmassa näkyy alkuperäisestä julkisivusta poikkeava kulmaikkuna (ks. seuraava sivu).

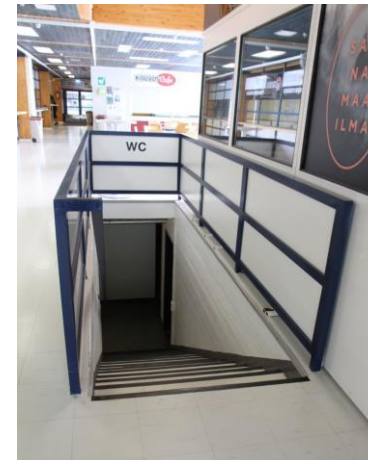
Yllä:  
Yleiskuva eteishallin aulausta kohti  
pääsisäänkäynnin tuulikaappia, jossa on  
alkuperäiset ikkunat ja ovet. Portaatan takana  
aiemmin ollut naulakotila, joka on nyt  
tuotestudio- ja markkinointitilana. Tila on  
menettänyt avaruutta tilaan rakennetun tilan  
vuoksi.

Vasemmalla:  
Maalattut teräsrunkoiset kaiteet, joissa maalatut  
vanerilevyt suojakaiteena. Teräsosien väri säilynyt  
tumman sinisenä, levytyksen värit vaihtunut  
keltaisesta valkoiseen. Portaat johtavat  
kellarikerrokseen sisäntulokerroksesta.

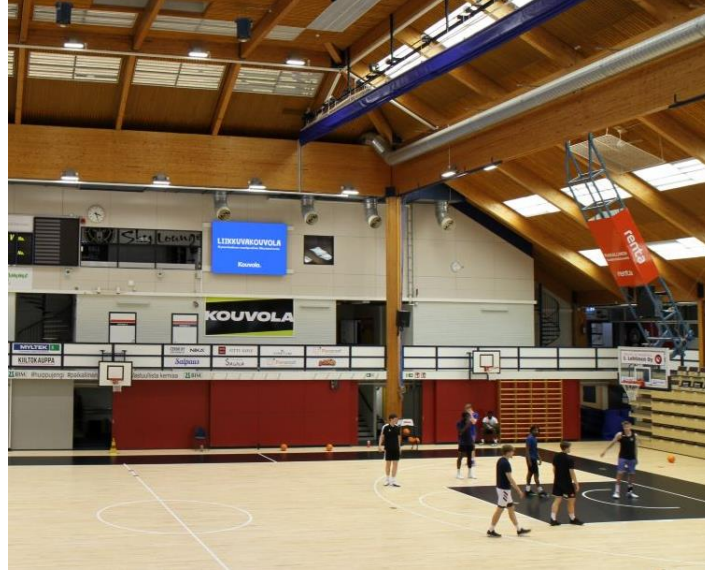
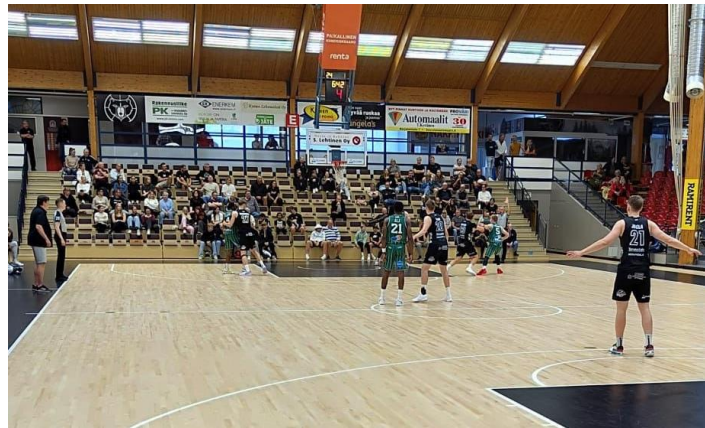
Vasemalla ylhäällä:  
Uusi VIP –katsomo palvelee  
anniskelualueena

Vasemalla alhaalla:  
Salin nykyinen pääkatsomo ja kattoa  
kannattelevia LVL-pilareita. Materiaali  
oli 1970-luvulla uutta, ja mahdollisesti  
pitkiä jännevälejä puurakentamisessa.

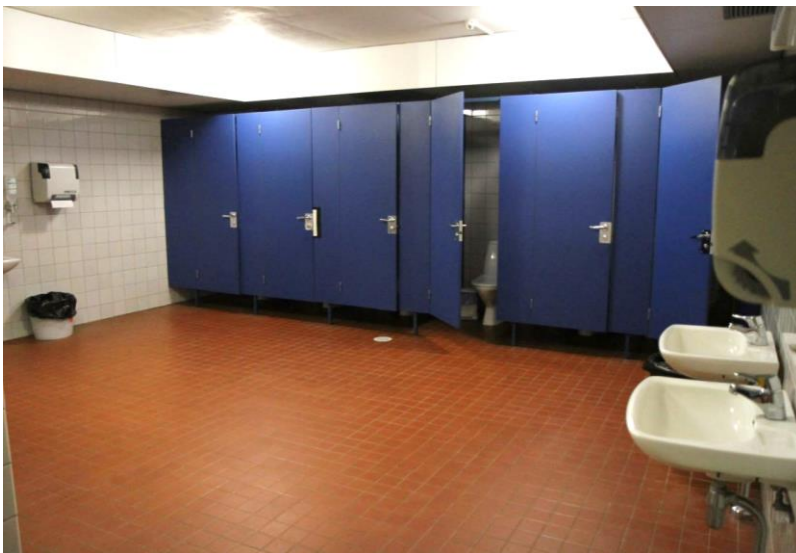
Yläkuva vasemmalla:  
Käytävä, jossa alkuperäiset materiaalit. Lattiatinnat alkuperäiset.  
Seinät vaikuttavat huoltomaalatuilta.

Yläkuva oikealla.  
Pesutilat alkuperäisin pinnoin

Alakuva vasemmalla:  
Yleisö wc -tila, jossa alkuperäiset pinnat ja kalusteet.  
Vesikalusteet on uusittu.

Alakuva oikealla:  
Pukuhuone alkuperäiset pintamateriaalit. Kalusteet vaikuttavat  
myös ko. aikakaudelta.

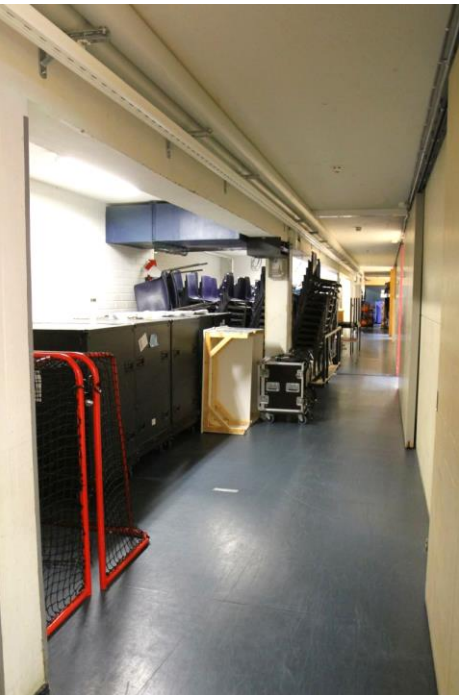
Yläkuvat:  
Betoniporaat kellarista  
rakennuksen kaakkoissivulla.  
Portaat johtavat suoraan ulos.  
Seinäpinnat vaikuttavat  
huoltomaalatuilta

Alakuva:  
Kellarikerroksen liukuseinien  
takainen käytävätila, jossa  
varastotilaa.  
Lattia alkuperäinen.

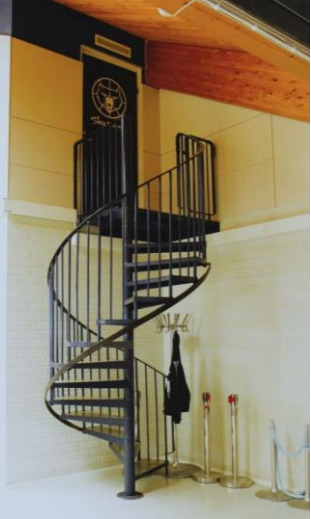
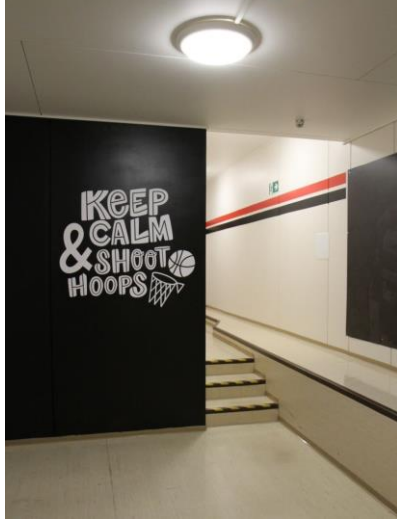
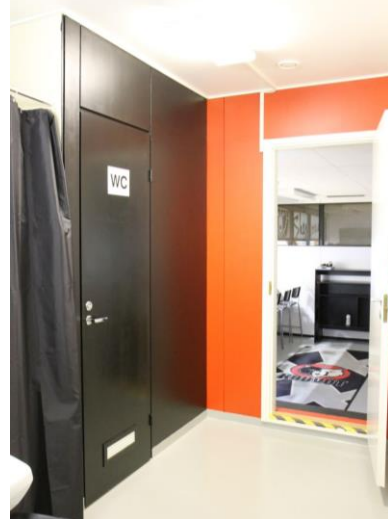
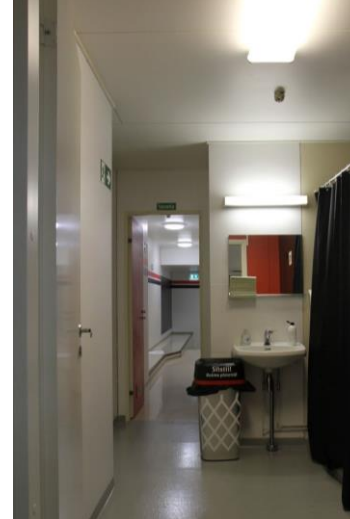
Yläkuva vasemmalla:  
Uudet portaat ullakkokerroksen tauko- ja sosiaalityöihin

Yläkuva keskellä:  
Eteis- ja käytävätilaa, alkuperäiset pinnat.

Yläkuva oikealla.  
Käytävätila kohti TV- huonetta

Yläkuva:  
Eteis- ja käytävätilaa, alkuperäiset pinnat.

Yläkuva :  
TV- huone

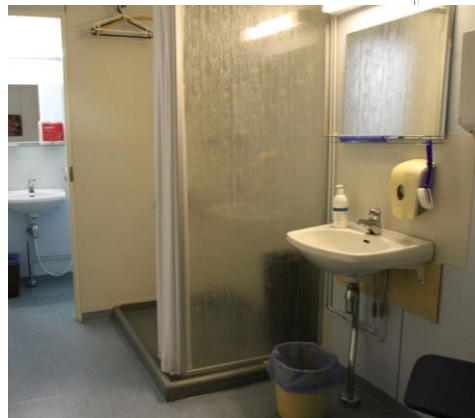
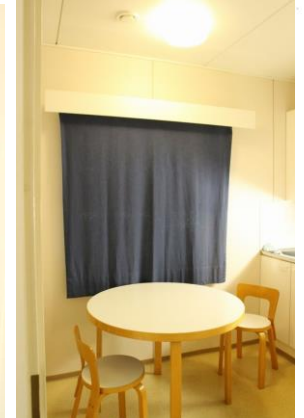
Alakuva vasemmalla:  
Wc- ja pesu- ja pukeutumistila

Alakuva keskellä:  
Wc- ja pesu- ja pukeutumistila

Alakuva oikealla.  
Taukotila
