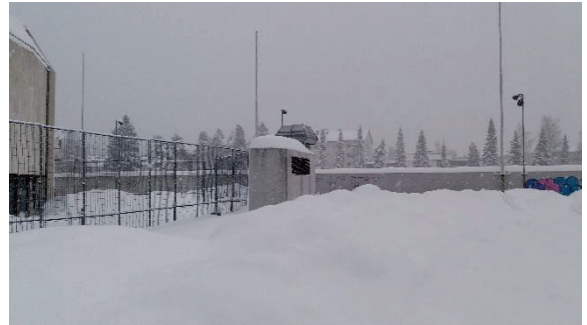
Tupakkakatoksen läheisyydessä olevan ulkoilmasäleikön kautta on tullut sisätiloihin tupakanhajuja. Tupakka-aluetta on rajattu kauemmaksi ulkosäleiköstä, jolloin ongelma on poistunut.

Ulkoilmasäleikkö tupakkapaikan lähellä

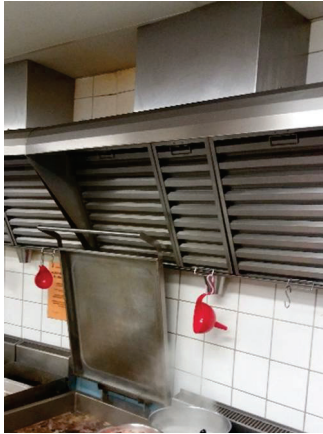
Keittiön huuvut eivät vastanneet nykyisen laitekuorman tehoa ja niiden vaikutusalue oli liian lyhyt suhteessa ruuanlaittoon. Keittiön huuvut tulisi uusida nykyaikaisiksi poistohuuviksi, joissa rasvahuuvissa esim. UV-valo rasvan käsittelyssä. Lisäksi ruokaa valmistettiin 1.kerroksessa henkilökunnan vanhassa ruokalassa. Siellä toisessa huuvassa ei ollut lainkaan rasvasuodatinta.

Keittiön rasvahuuva

Toimenpide-ehdotukset	Kustannusarvio	Muut tarkennukset
keittiön huuvien uusinta ja tarvittavat kanavistomuutokset	15 000 €	
aitioiden WC-tilojen siirtoilmäsäleiköt	2 000 €	
vanhojen säleikköjen uusiminen	10 000 €

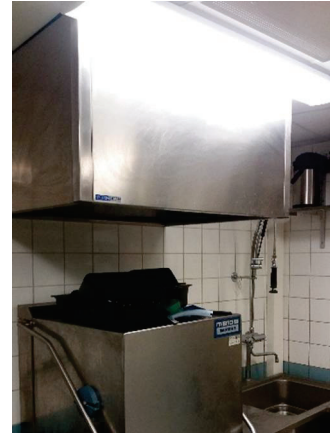
Astianpesukoneen huuva

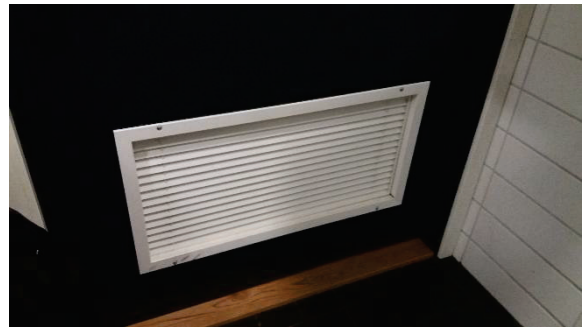
Siirtoilmareitit olivat paikoittain puutteellisia wc- ja käytävätilojen välillä.

Siirtoilmäsäleikkö ovensa

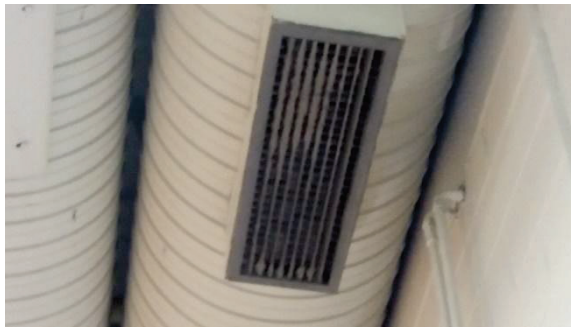
Ilmanvaihto vaikutti havaintojen perusteella toimivan, ainoastaan varusteiden kuivatustiloissa ja vaatehuoltotilassa ilmanvaihto oli selvästi riittämätön. Ilmanvaihtokanavien nuohouksessa ei ole tietoa, suositeltu nuohousväli keittiökanavilla on 1 vuosi, liikuntapaikoissa noin 10 vuotta. Voimailutilassa olevat poistosäleiköt olivat selvästi likaiset.

Voimailutilan poistoilmäsäleikkö

Toimenpide-ehdotukset	Kustannusarvio	Muut tarkennukset
kanavien nuohous	15 000 €

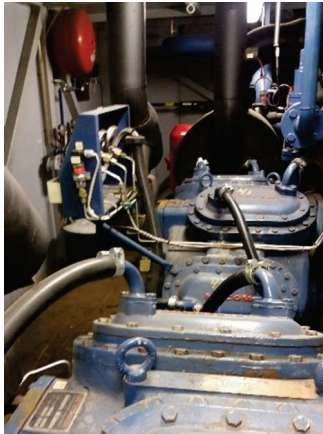
Kouvolan jäähallin kylmätekniikka on elinkaarensa loppupuolella. Kylmälaitteisto on ollut säännöllisessä huollossa, jolloin laitteistokin on hyvässä kunnossa. Huoltokustannukset alkavat laitteiden ikään nähden näillä käyttötunneilla kasvamaan jyrkässä kulmassa. Vaarana on kompressori ja lämmönvaihdin vauriot, sekä sähkölaitteiden, kuten taajuusmuuttajien elektroniikan vikaantuminen. Perustekniikaltaan ja kylmäaineeltaan kylmäkoneiston tekniikka on lähes tätä päivää paitsi automaation osalta. Uudella tekniikalla saavutettaisiin noin 20 % sähköenergian säästö nykyiseen tekniikkaan verrattuna.

Jäähdytyskoneen kompressorit

Toimenpide-ehdotukset	Kustannusarvio	Muut tarkennukset
Kylmätekniikkakontin uusinta	450 000 €	
Puhallinkonvektori tilaan 1102	2 000 €

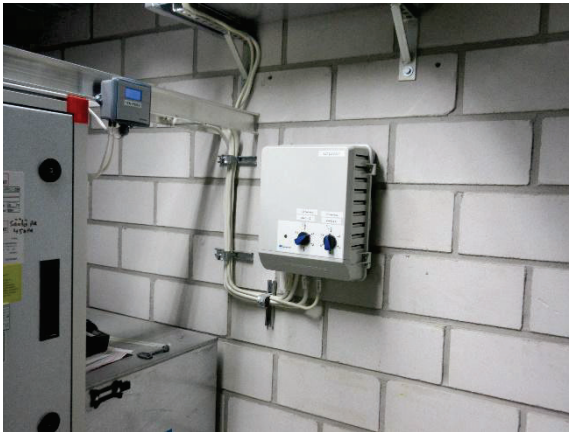
*Ilmanvaihtokoneen erillissäädin*

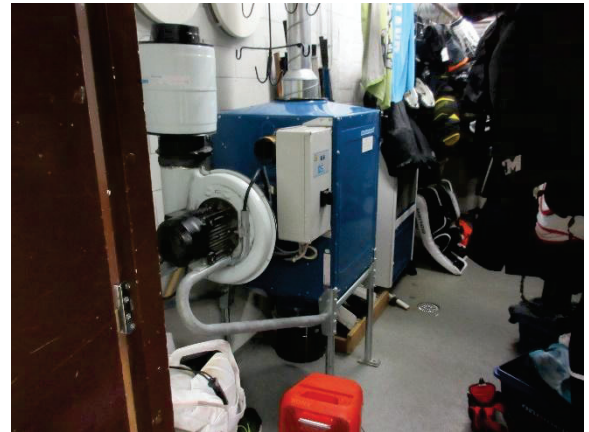
*Varustehuoneen kuivauskone*

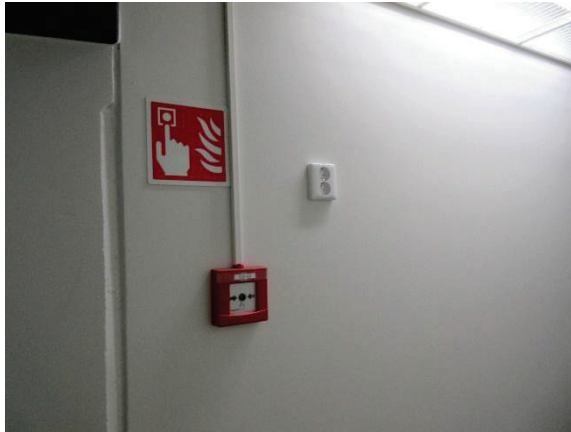
*Siivouspistorasia käytävällä*

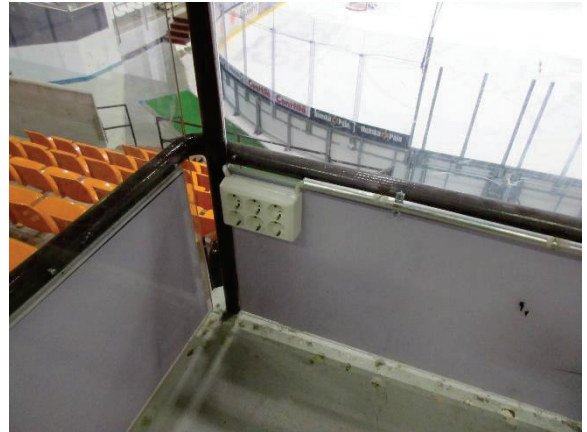
*Katsomossa harvinaisia 6-osaisia pistorasioita*

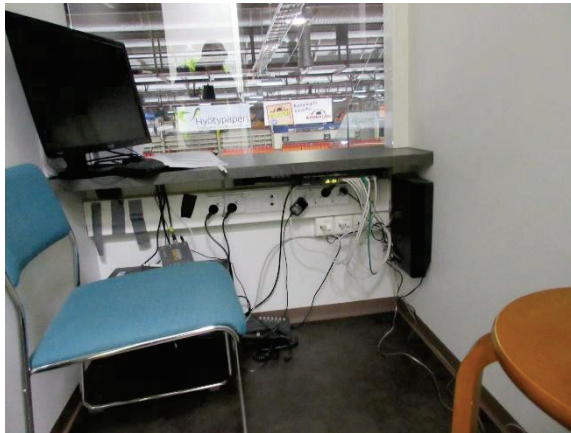
*Selostamon pistorasioita*

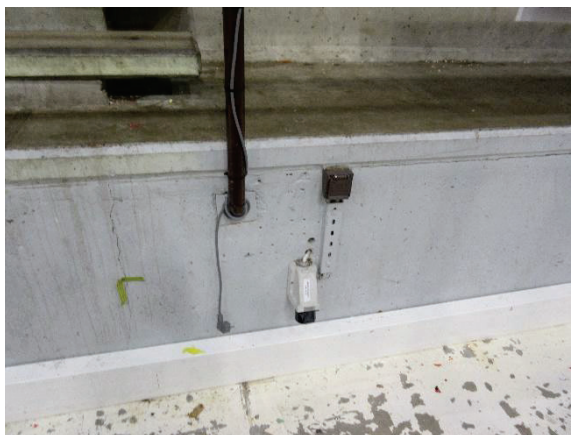
*Kaukalon reunalla pistorasioita*

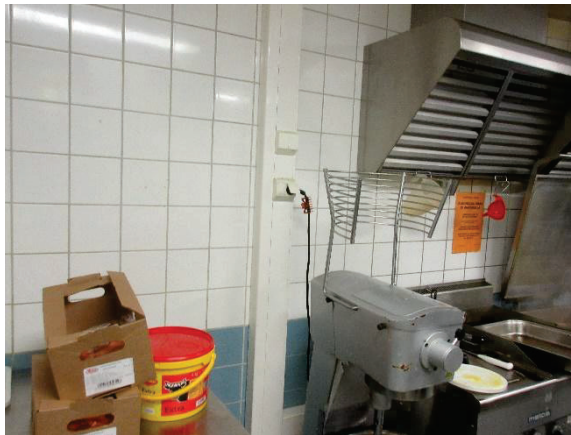
*Keittiön pistorasioita*

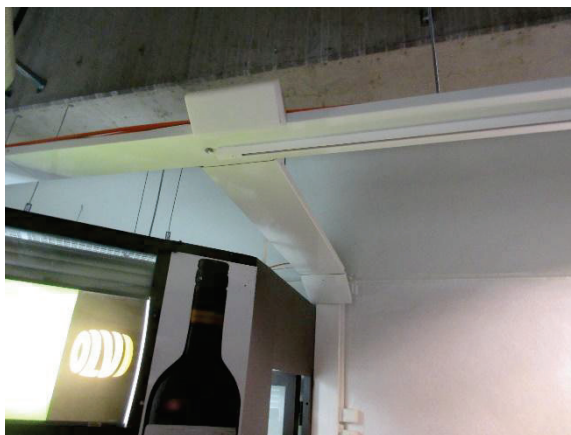
Ei uusimistoiimenpidetarpeita.

*Ravintolan kosketinkiskoasennus*

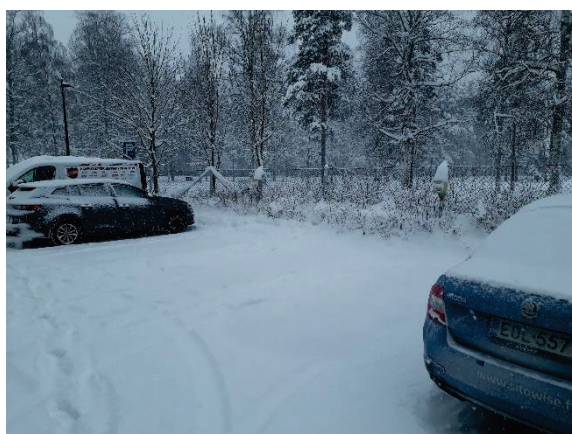
Autonlämmitys pistorasiat ovat kaikki silmännähten hyvässä kunnossa ja varustettu riittävin suojalaittein (sulake ja vikavirtasuojaus). Sääolosuhteet haittasivat niiden katselmusta.

*Autolämmitystolppia rakennuksen huoltopihalla*

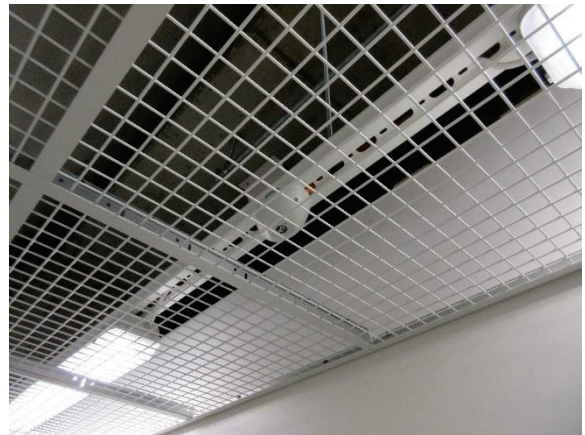
Led turvavalaisin aitioiden käytävässä

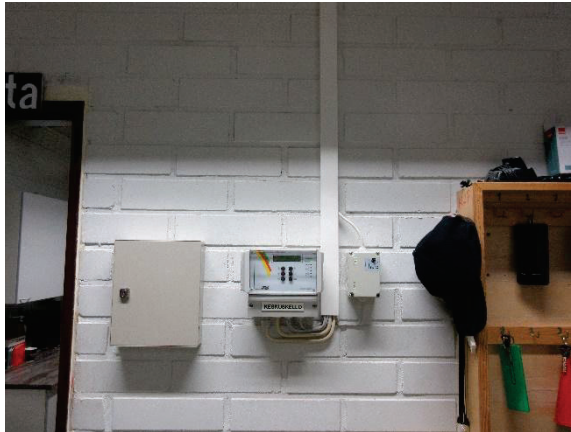
*Ajannäyttöjärjestelmän pääkello ja tahdistin vahtimestarin huoneessa*

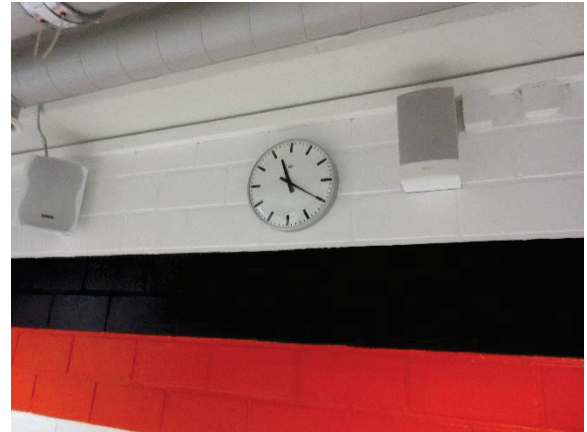
*Järjestelmään kytketty sivukello käytävän seinällä*

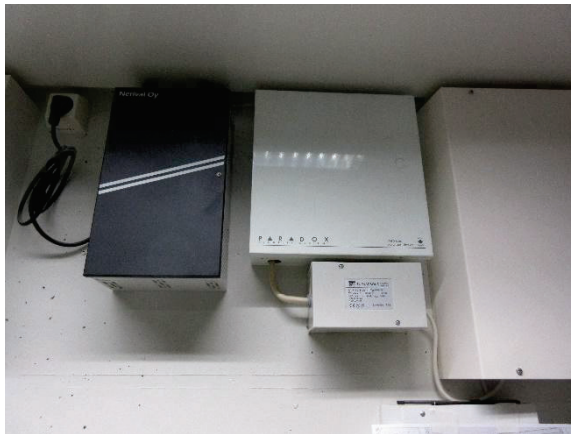
*Paradox-keskuslaite vahtimestarin huoneessa*

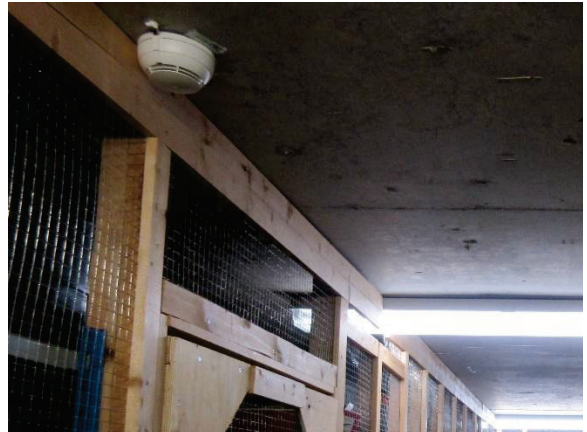
*Paloilmaisin väestönsuojassa*

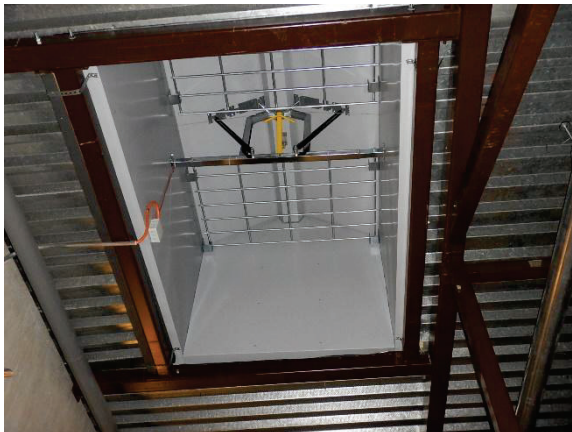
Savunpoistoluukku

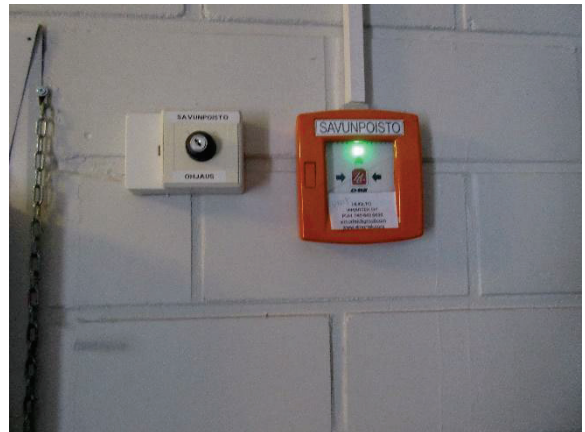
Savunpoiston laukaisupainike ja ohjauskytkin

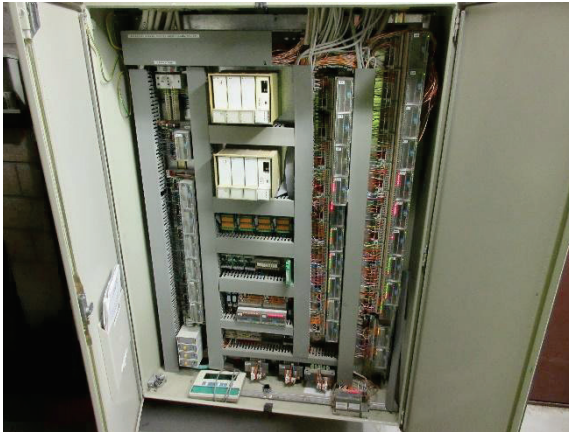
Valvonta-alakeskus sisältä
