TUTKIMUSSELOSTUS

KUUSANKOSKEN UIMAHALLI
RAKENNE- JA KOSTEUSTEKNINEN KUNTOTUTKIMUS

24.8.2021

Projektinumero: LAFY464

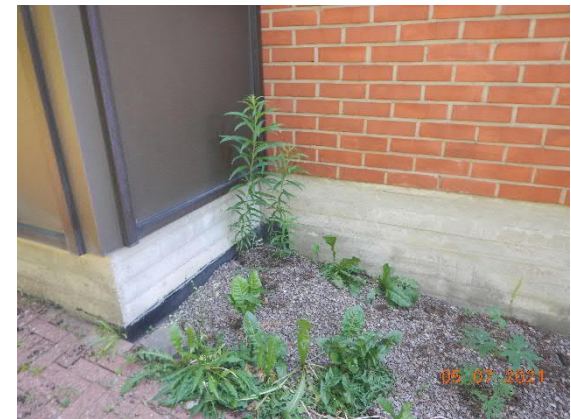
Kuva 7 Sokkelivierustoilla kasvaa rikkaruohoja.

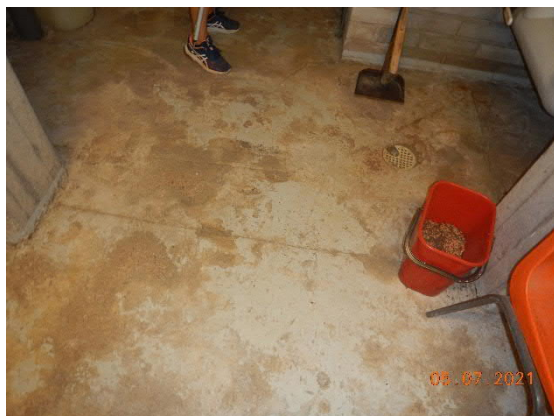
tit eikä suurempia vaurioita havaittu. Maalatuissa alapohjissa on paikoin kulumaa. Pukuhuonekerroksessa muovimatto on irti alustastaan lattiakaivojen luona sekä ryhmäpukuhuoneen oven kynnyksellä.

Kuva 26 Maalipinta on paikoin kulunut.

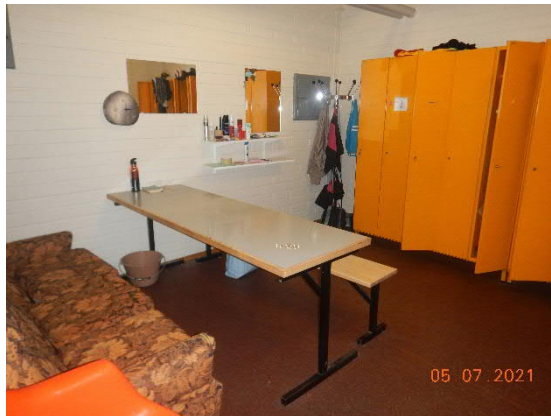
Kuva 37 Hieman koholla olevia pintakosteuden vertailuarvoja havaittiin henkilöstön pukuhuoneessa 017.

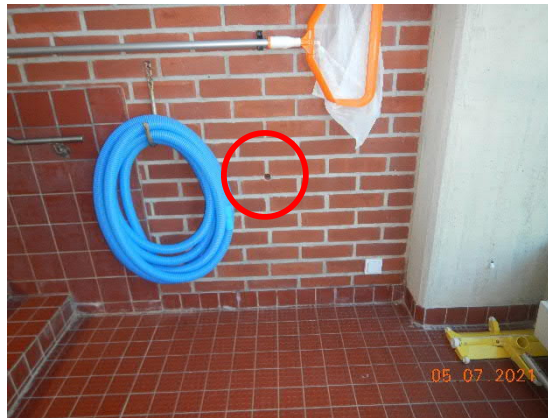
RAK6 ulko-
seinä, alaosa
lasten allas-
osasto
Materiaali-
näyte MN6,
mikrobikas-
vustoa

Mineraalivillan sisäpinnassa on höyrönsulkumuovi.

Rakenneavausten perusteella ulkoseinät vastaavat suunnitelmia rakenteeltaan. Ra-kenneavaus 6 tehtiin ulkoseinään lasten allasosaston kohdalla. Muista rakenneavauk-sista poiketen tässä seinässä todettiin höyrinsulkumuovi, kuten rakennetyypissä (ks. kuva 39) on mainittu. Ulkoseinärakenteiden useimmissa rakennetyypeissä mainitaan julkisivumuurauksen ja tuuletusraon jälkeen olevan 3 mm lujalevy. Mahdollisissa pur-kutöissä on huomioitava, että levy sisältää todennäköisesti asbestia.

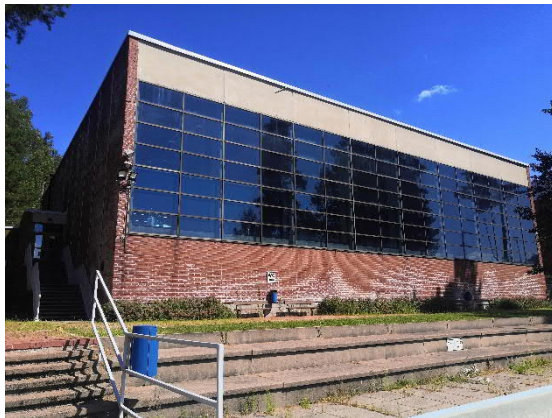
Kuva 42 Julkisivu lounaaseen.

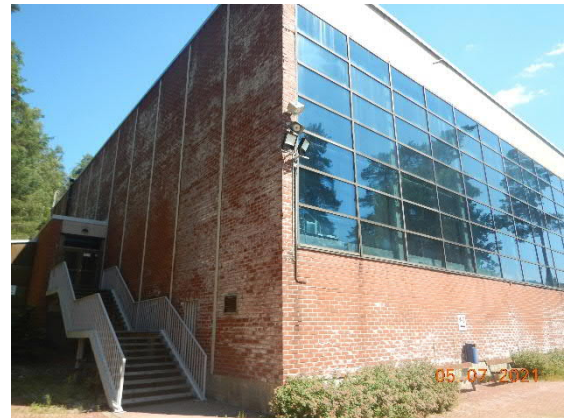
Kuva 43 Kalkkihärmää on erityisesti lounais- ja luodesivuilla.

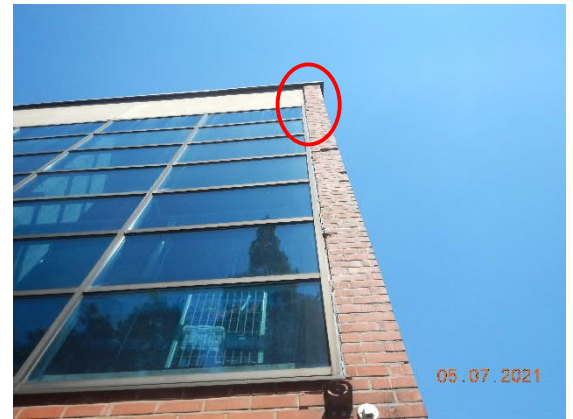
Kuva 45 Vastaavanlainen kallistuma etelänurkalla.

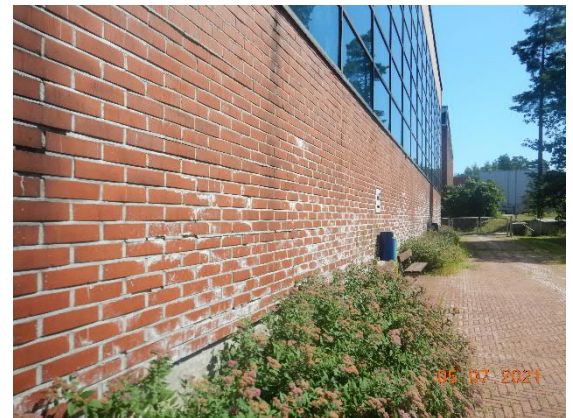
Kuva 47 Lounaissivun alaosia.

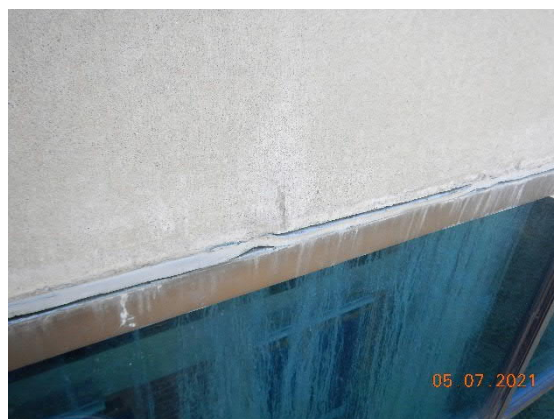
Kuva 57 Epätiivis ikkunaliittymä.

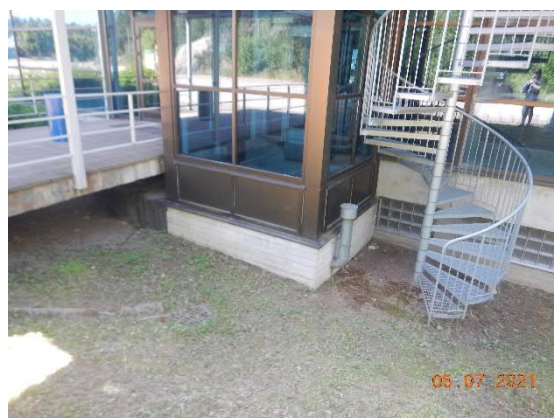
Kuva 59 Koillissivun sinkitty kierreportaitikko on hyväkuntoinen.

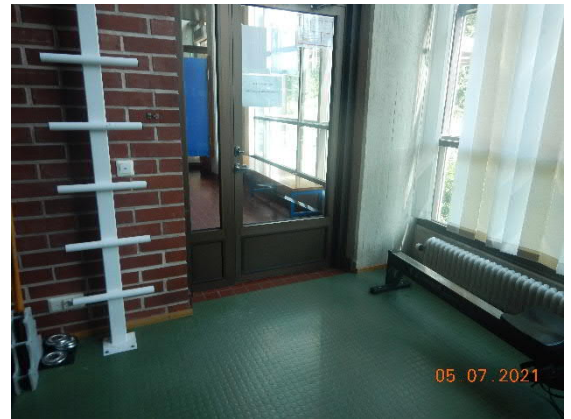
Kuva 76 Kuntosalilla on kumilaatta-lattia.

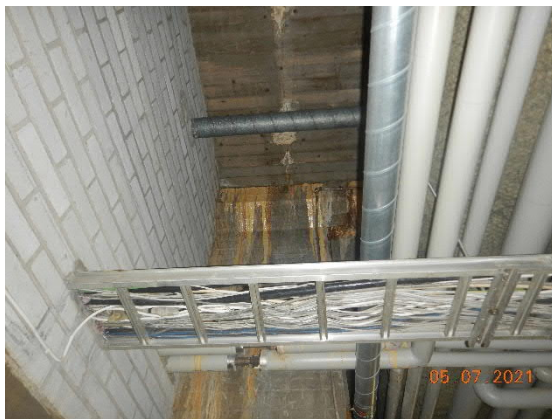
Kuva 89 Vuotojälkiä.

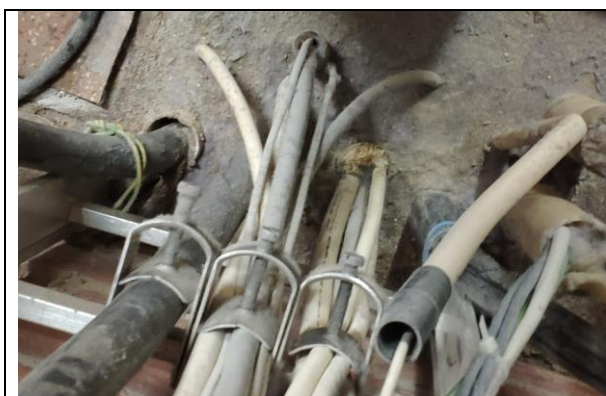
Paikkaamaton palokatko vasemmalla

- Tarkastetaan ja korjataan puutteet palokatkoissa.
- Uusitaan vanhimmat hyllyt ja täydennetään johtoreittijärjestelmään mahdollisen perusparannuksen yhteydessä.

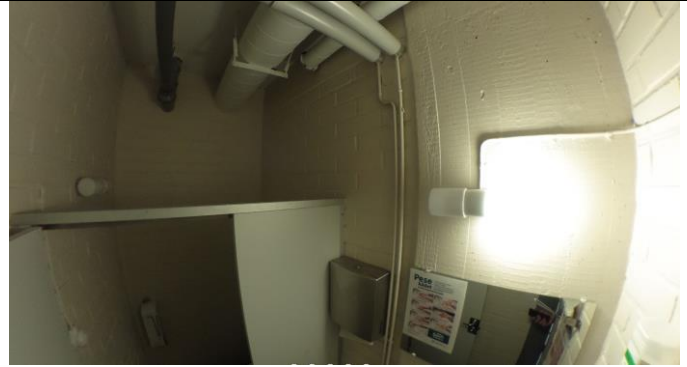
Alkuperäisiä valaisimia vuodelta 1970

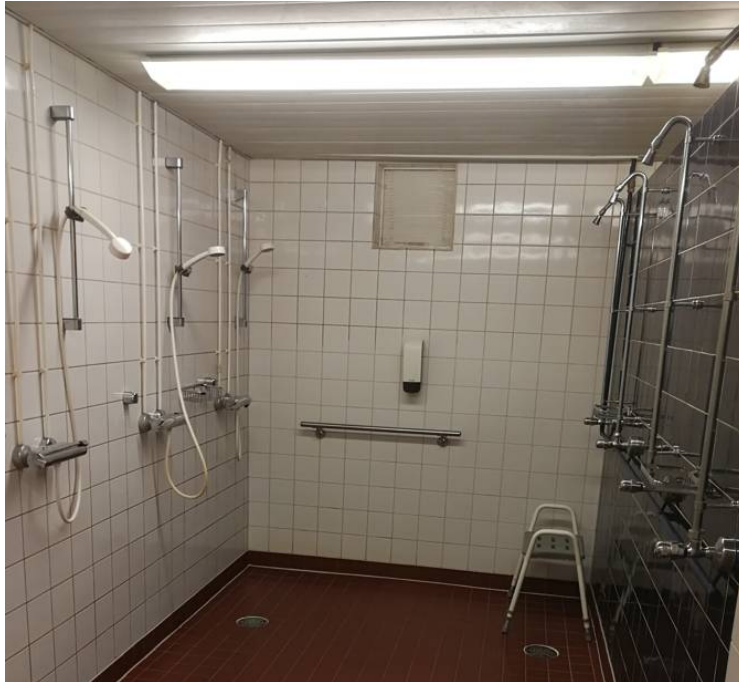
Kuntoluokka: vesikalusteet 1, lattiakaivot 2

Tyypillinen tekninen käyttöikä: vesikalusteet n. 20 vuotta, vesilukot 30 vuotta,
lattiakaivot 50 vuotta

Kuva 8. Esimerkki pesutilan suihkukalusteista

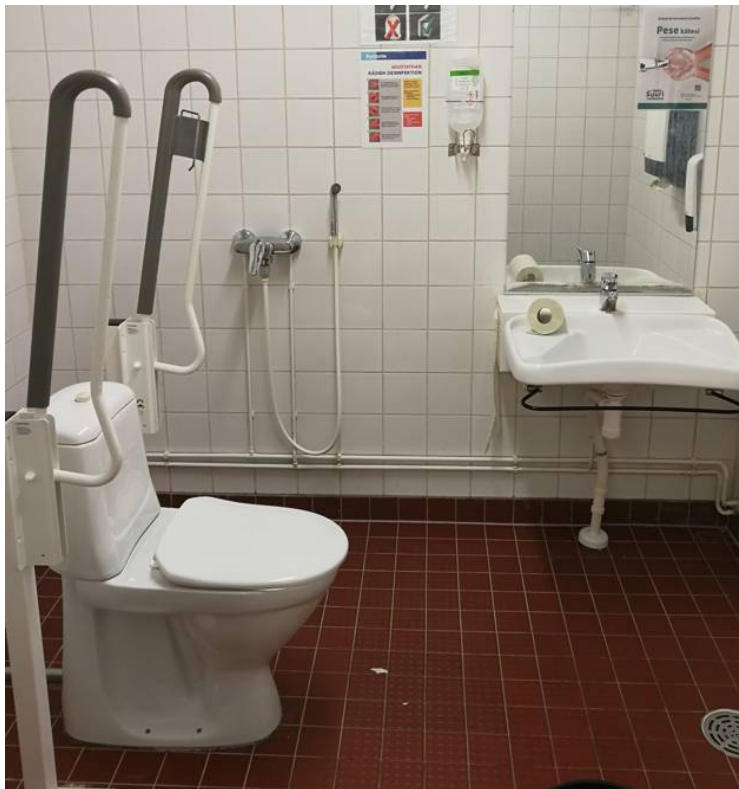
Kuva 9. Esimerkki pesutilan wc-kalusteista.

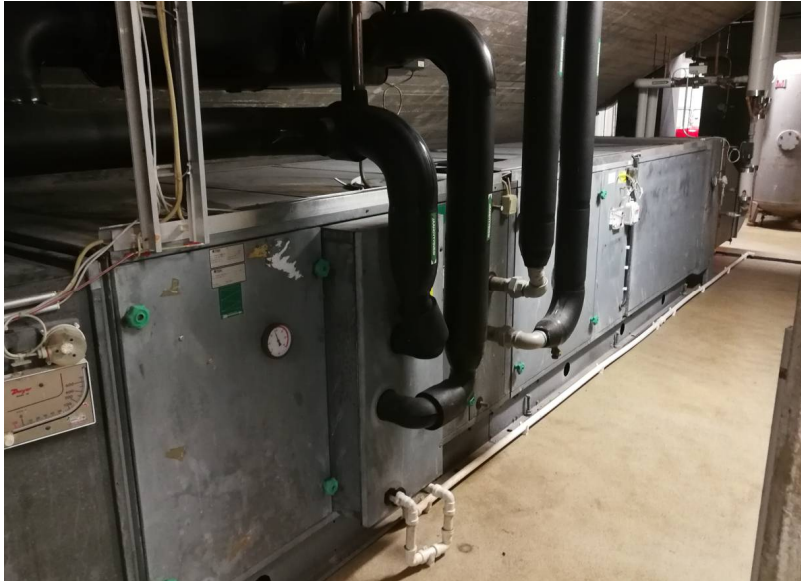
Allashuoneen tuloilmaa käsitellään vielä erikseen allaslaitetilassa olevan ilmankuivatuskone IK1:n (*kuva 12*) avulla. Laitteisto on vuodelta 1995.

Kuva 12. Ilmankuivatuskone allaslaitetilassa.

Jäähdytysputkistot ovat pääosin alkuperäisiä teräsputkia. Putket on eristetty solukumieristein (ks. luku G32, kuva 12).

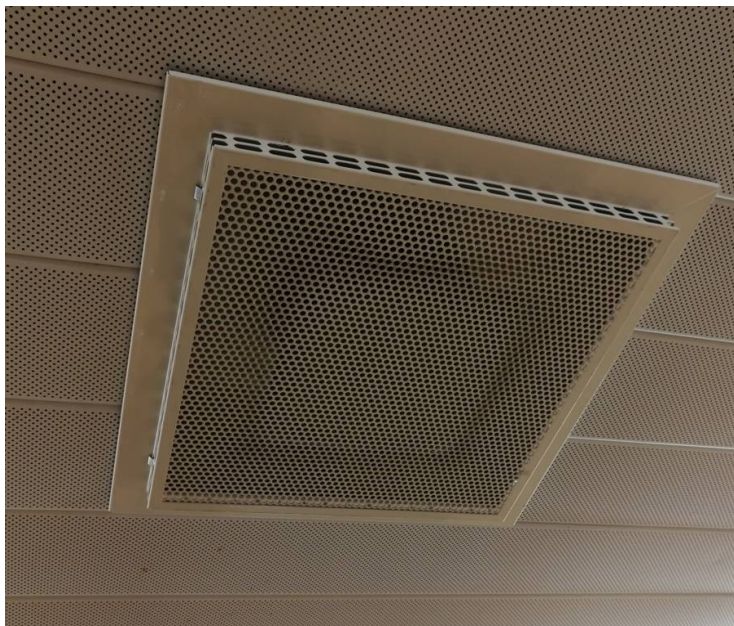
Tuloilman päätelaitteet ovat sekoittavan ilmanvaihdon laitteita (*kuva 13*). Poistoilman päätelaitteina on käytetty pääosin tavanomaisia poistoyksiköitä (*kuvat 14 ja 15*). Päätelaitteita on todennäköisesti uusittu vuosien varrella remonttien yhteydessä.

Kuntoluokka: 4

Kuva 13. Esimerkki tuloilman päätelaitteesta.

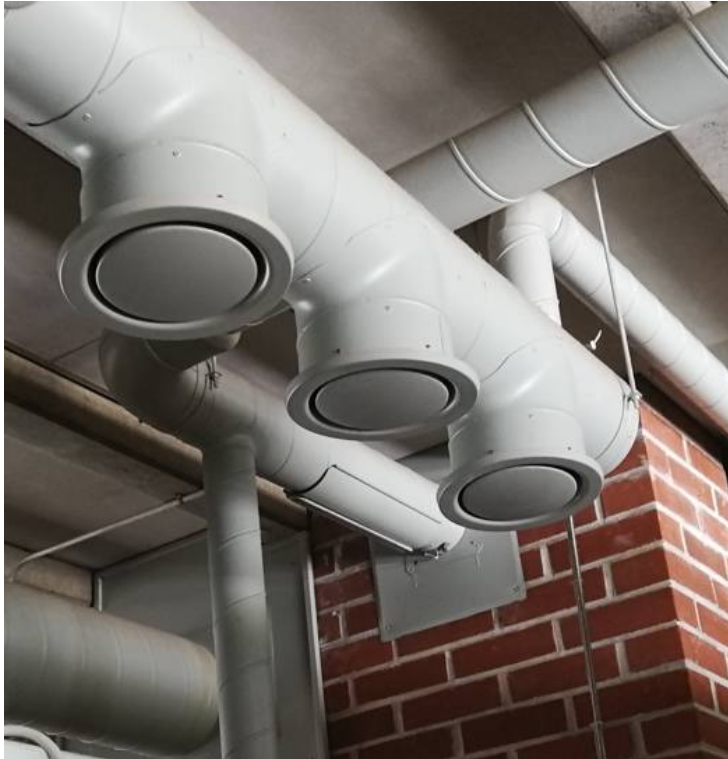
Kuva 14. Esimerkki poistoilman päätelaitetyypeistä.

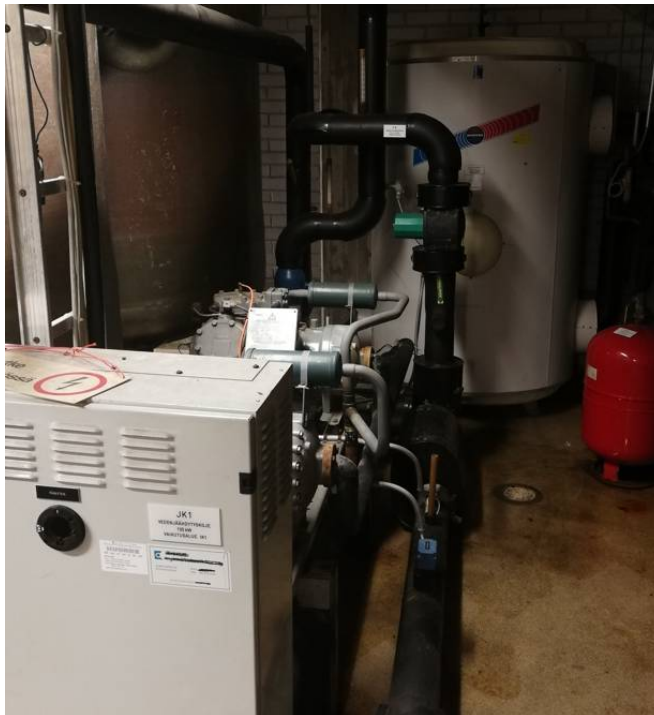
Kohteessa allashuoneen tuloilmaa käsitellään allaslaitetilassa olevan ilman-kuivatuskoneen avulla. Koneen patterille jäähdytysvesi tuotetaan vedenjäähdytyskojeella (*kuva 16*). Laitteisto on vuodelta 1995.

Kuntoluokka: 1

Tyypillinen tekninen käyttöikä: kylmäkoneistot 20 vuotta

Kuva 16. Vedenjäähdytyskoje allaslaitetilassa.
