Kuntoarvio RS¹⁵

Rakennustekniikka, LVI- ja sähköjärjestelmät

Kouvolan kaupunki/ Tasankotie 6

Tarkastuspäivä 4.10.2023 | Raportointipäivä 15.11.2023

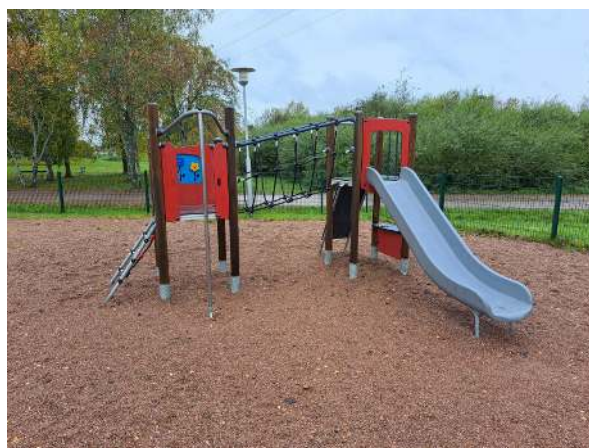
23. Leikkivälineitä pihalla, osin uusittu.

- Jätetilan kunnostus.
- Leikkivälineiden kunnostus/uusiminen.

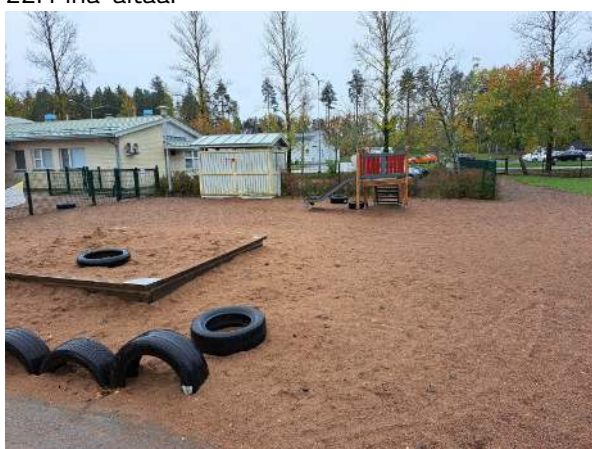
24. Leikkivälineitä pihalla, osin uusittu.

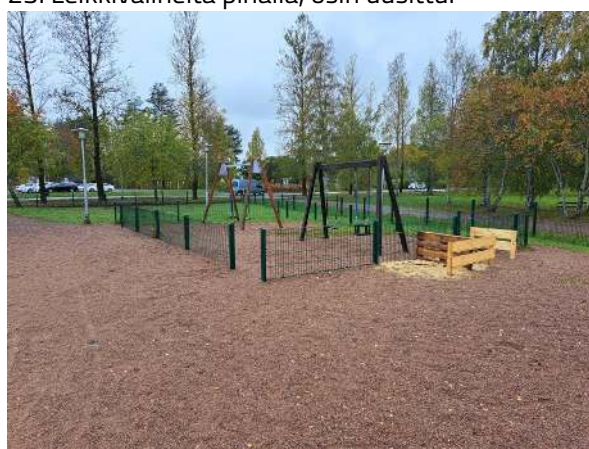
25. Leikkivälineitä pihalla, osin uusittu.

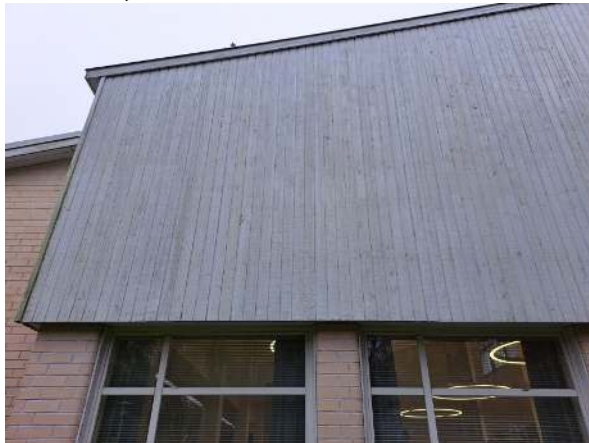
37. Puuverhoiltuja julkisivuja.

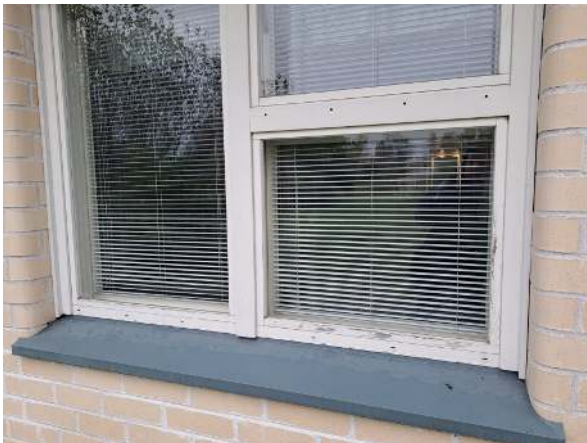
43. Ikkunat ovat MSE -tyyppiset. Ulkopinta on puurakenteinen.

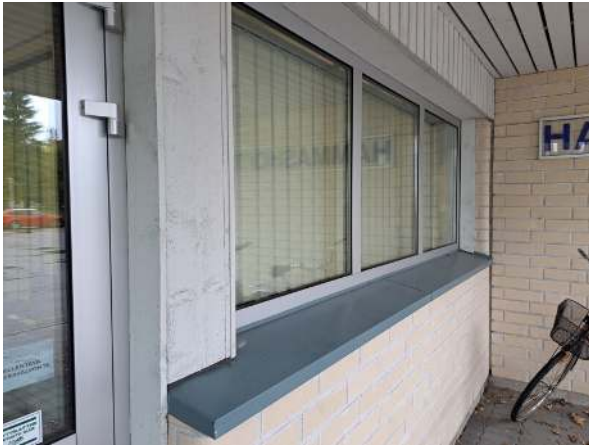
45. Kiinteitä eristelaseja.

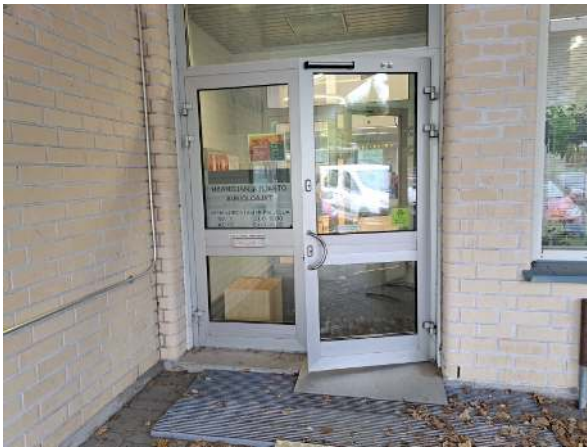
50. Pääovet.

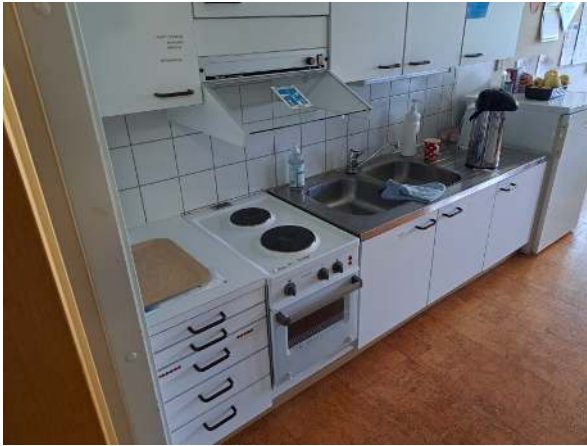
77. Kiintokalusteita päiväkotitilöissä, jotka ovat ns. lasten korkeudella.

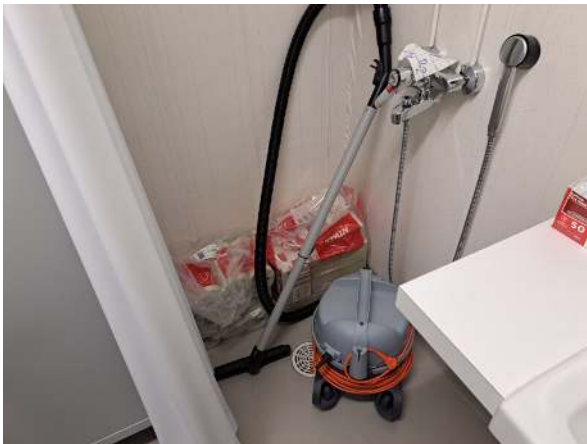
Pesutilojen roiskevesialueiden pintarakenteet ovat saavuttaneet teknisen käyttöikänsä ja pintojen kautta voi päästä kosteusrasitusta rakenteisiin. Niitä ei tulisi käyttää.

85. Pesutila kirjaston henk.kunta.

- Pesutilojen saneeraaminen (6kpl).

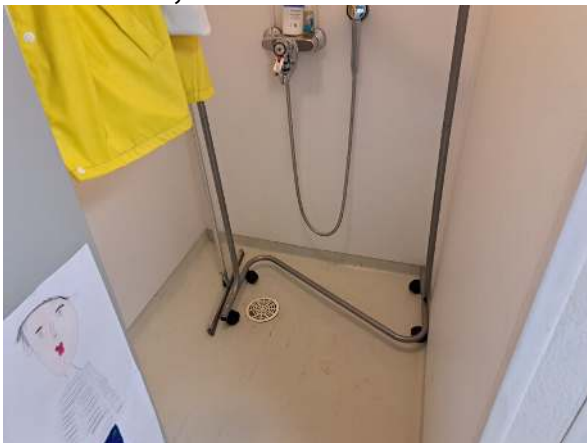
87. Pesutila päiväkodin henk.kunta.

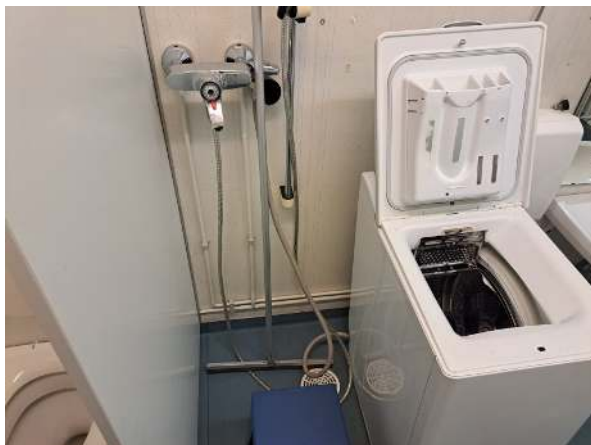
89. Pesutila kirjaston henk.kunta.

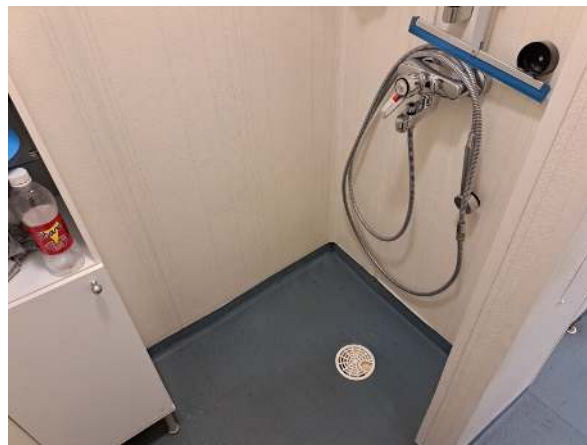
90. Pesutila päiväkoti.

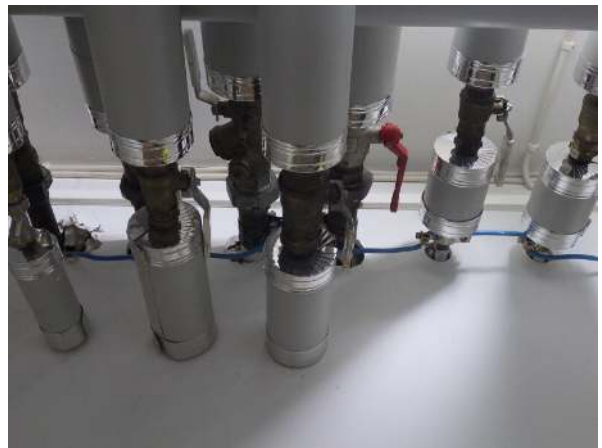
130. Putkiston maadoitus.

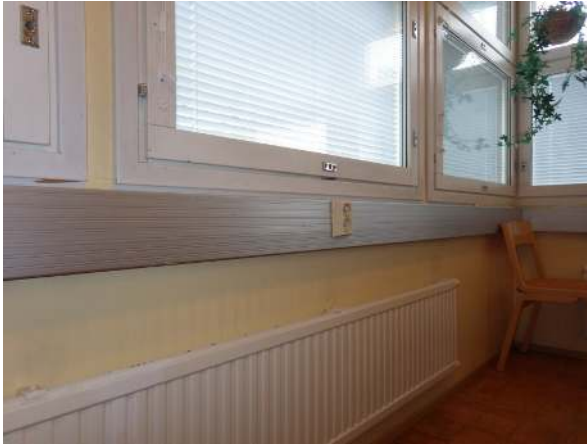
132. Kaapelikanava.

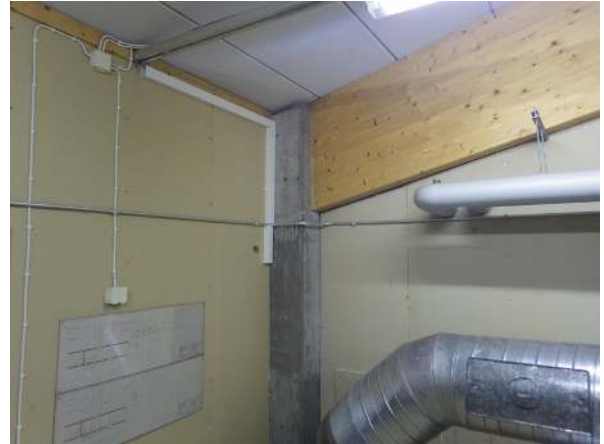
133. Pinta-asennusta.

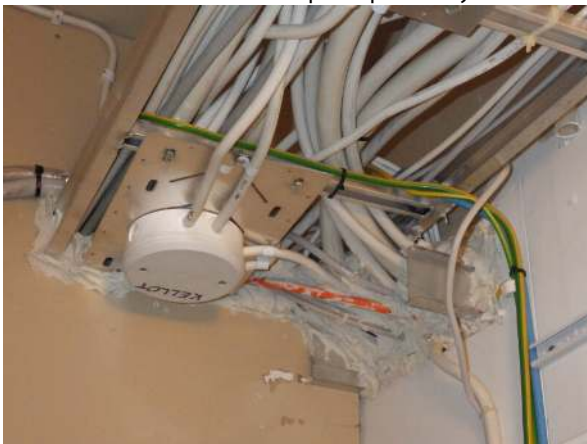
136. Tiivistettyjä kaapeliläpivientejä.

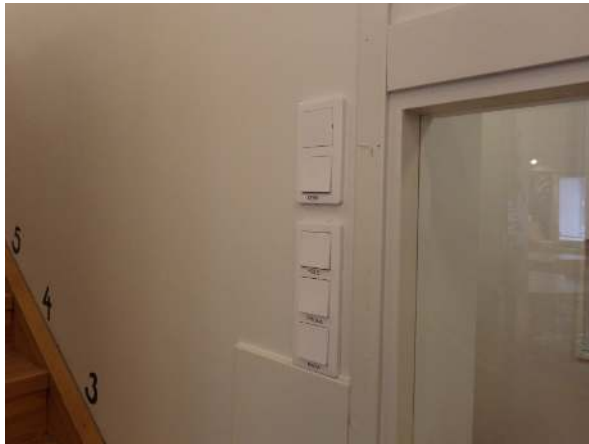
138. Uusittuja sähkökalusteita.

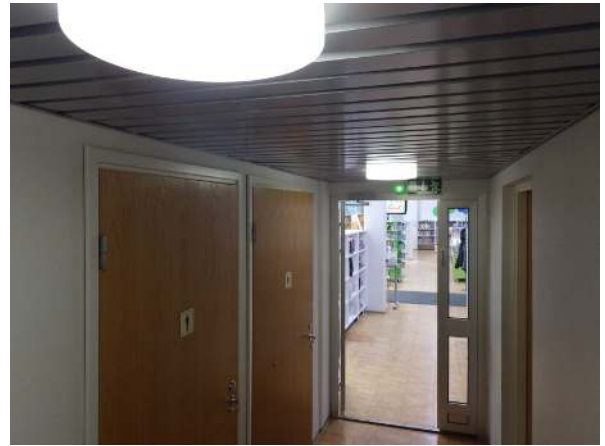
141. Käytävävalaisimia.

- Led-valaistukseen siirtyminen ainakin osittain.

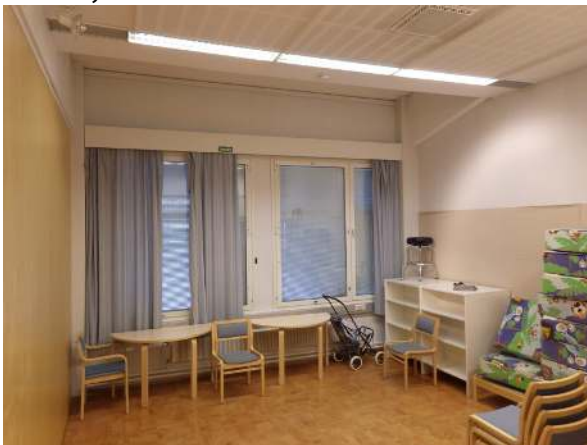
142. Päiväkodin valaistusta.

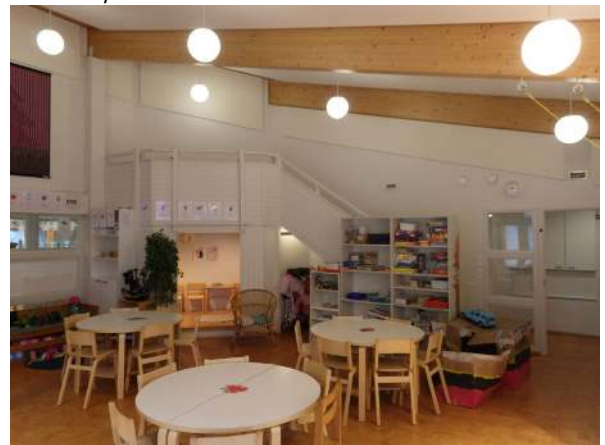
143. Päiväkotitalin valaisimia.

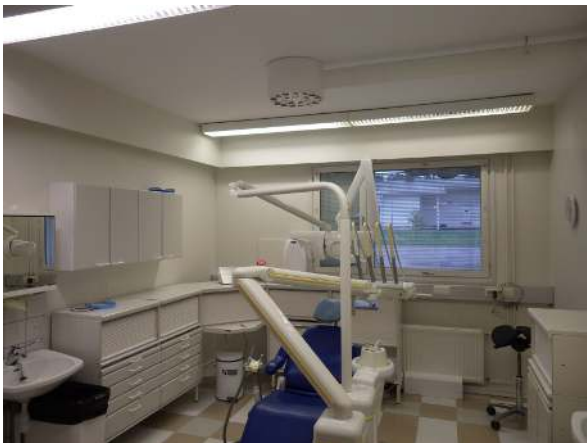
144. Hoituhuoneen valaistusta.

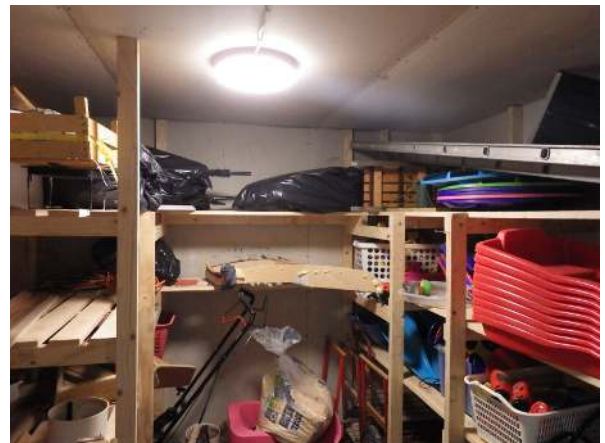
145. Varastovalaisin.

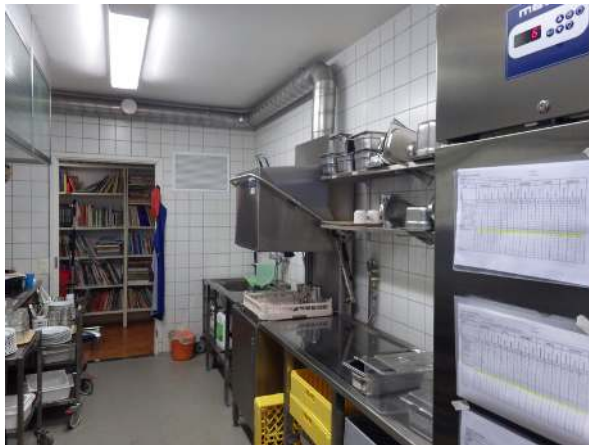
148. Jakelukeittiön laitteita.

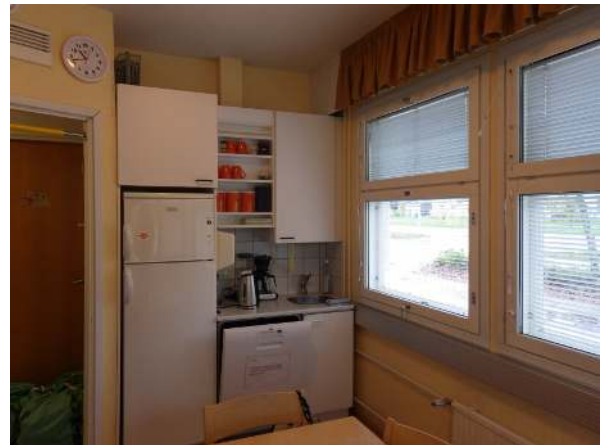
149. Pienkeittiö.

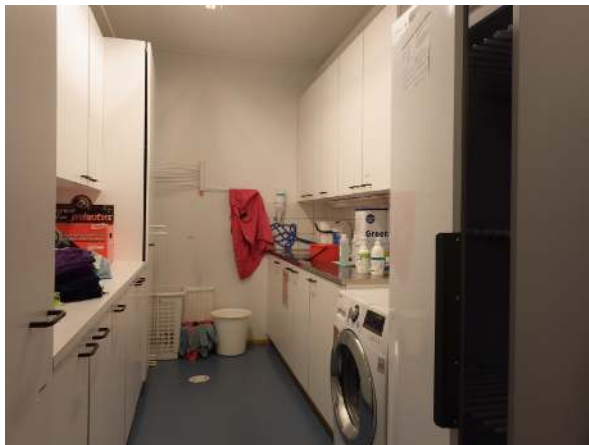
150. Päiväkodin huoltotila.

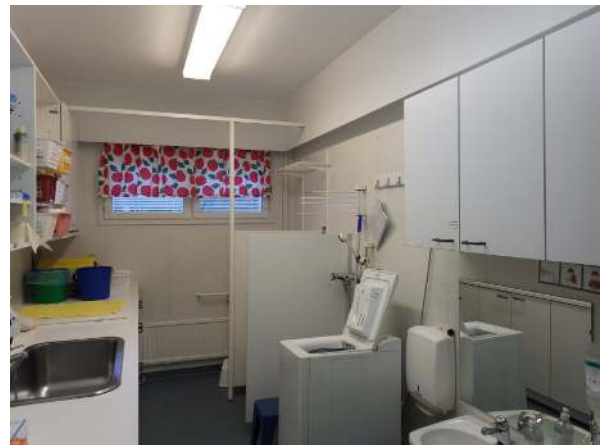
151. Toinen huoltotila.

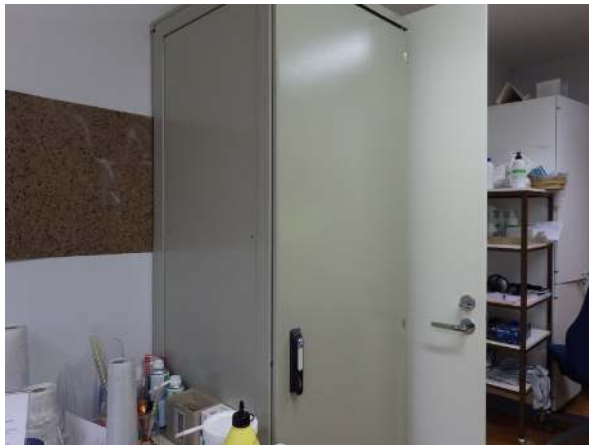
152. Telejakamo.

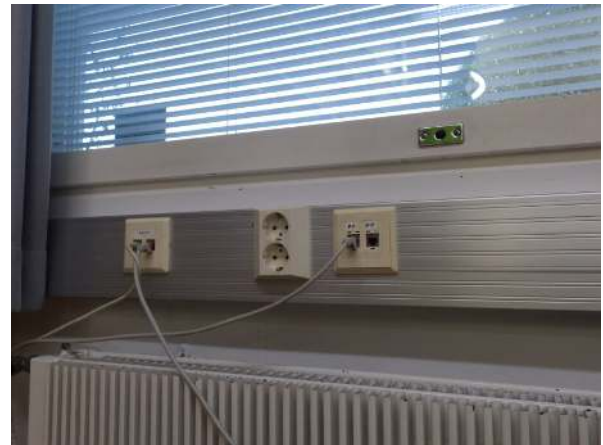
153. Datarasioita.

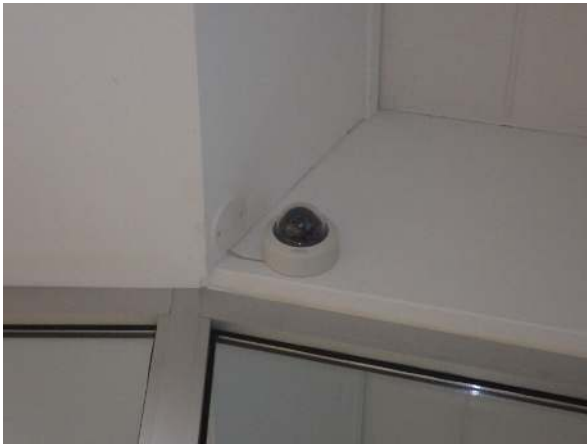
155. Valvontakamera (dome).

- Rikosilmoitusjärjestelmän osittainen uusiminen.

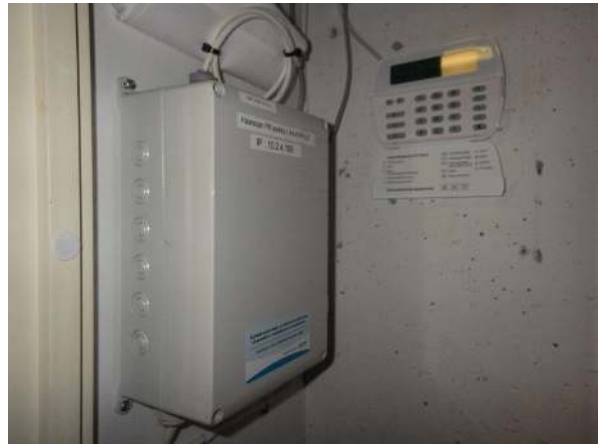
156. Hälytysjärjestelmän ohjaus.
