# Kuntoarvio RS<sup>15</sup>

Rakennustekniikka, LVI- ja sähköjärjestelmät

**Kouvolan kaupunki/ Tasankotie 6**

Tarkastuspäivä 4.10.2023 | Raportointipäivä 15.11.2023

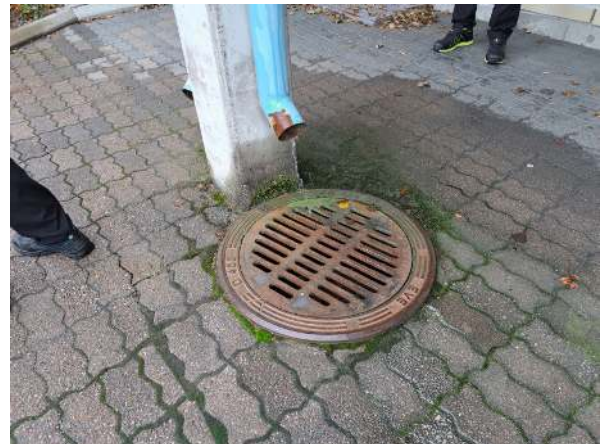
3. Kattovesien ohjaus kirjasto.

- Vesikouruissa havaittiin vuotokohtia, mm. kirjaston sisäänkäynnin nurkalla. Vesikourut olisi syytä puhdistaa ja korjata vauriot.

- Salaojien ja sadevesijärjestelmän uusiminen.
- Maanpintojen muokkaus vierustoilla (sis. salaojien uusimiseen).
- Salaojien kuvaus ja painehuuhtelu tarvittaessa.

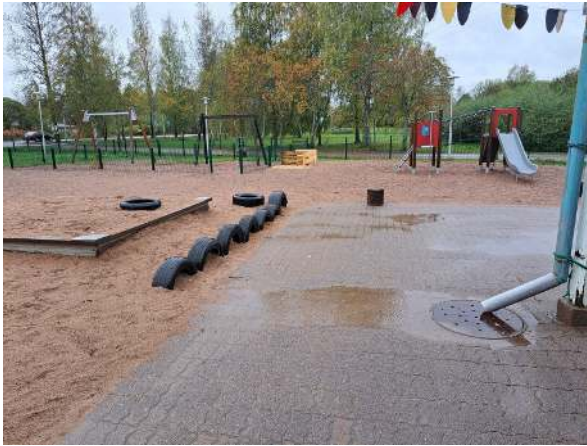
Piha-alueen päällysrakenteissa on havaittavissa merkittäviä vaurioita, jonka takia asfalttialueille muodostuu lammikoita. Betonikiveykset ovat vielä pääosin kunnossa, mutta niitä kannattaa korjata, kun vierustat kaivetaan auki. Päällysrakenteet asfalttialueilla suositellaan uusimaan, samalla voidaan parantaa pintavesien ohjauksia.

19. Painumaa kiveyksissä.

- Pihapäällysteiden uusiminen (asfaltit) ja betonikiveysten muokkaus.

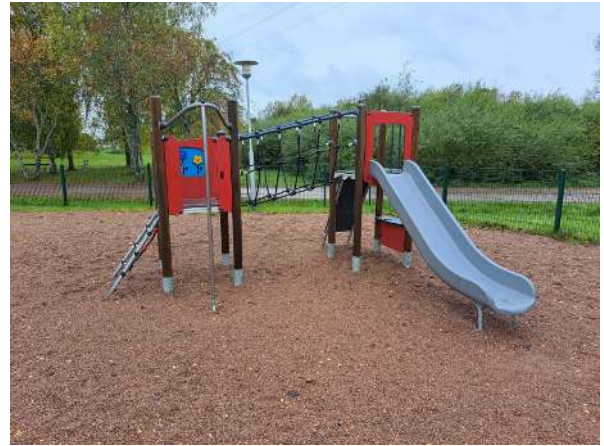
23. Leikkivälineitä pihalla, osin uusittu.

- Jätetilan kunnostus.
- Leikkivälineiden kunnostus/uusiminen.

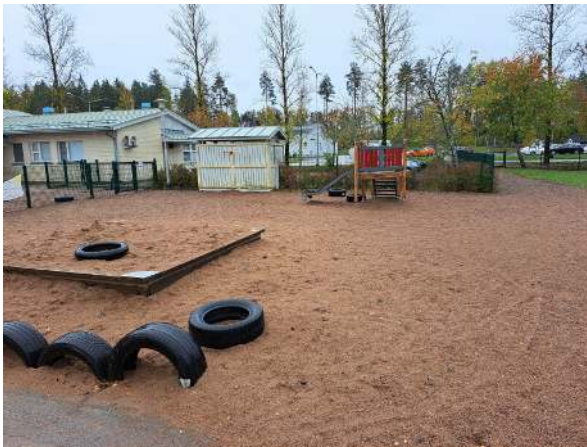
24. Leikkivälineitä pihalla, osin uusittu.

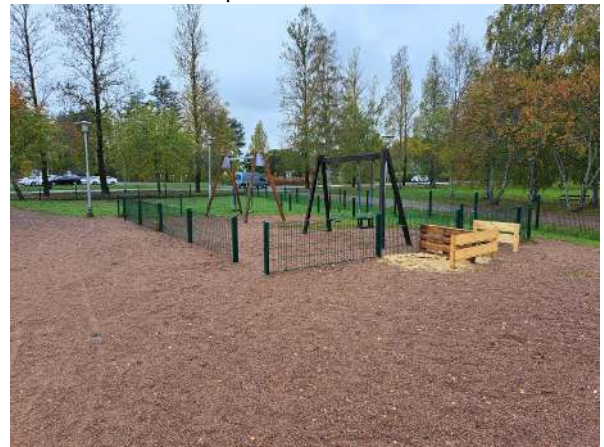
25. Leikkivälineitä pihalla, osin uusittu.

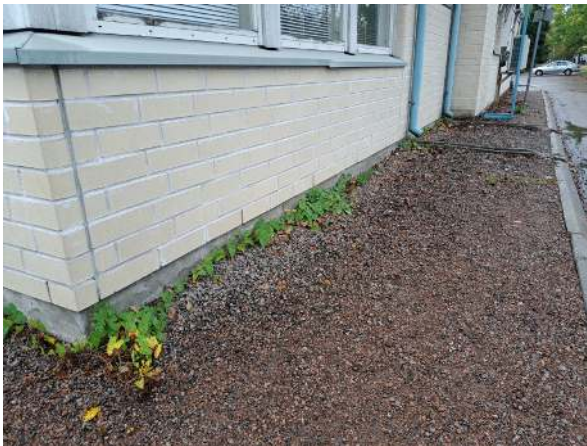
Sokkelirakenteissa on havaittavissa pinnoitteiden irtoilua ja raudoitteiden ruostumista. Perustusrakenteissa ei havaittu tarkastuskäynnin aikana rakenteellisesti korjausta vaativia vaurioita tai puutteita.

27. Kuvaa sokkelista.

- Sokkeleiden paikkakorjaus.
- Perusmuurien ulkopuolisen kosteuseristeen asentaminen (sis. salaojien uusimiseen).

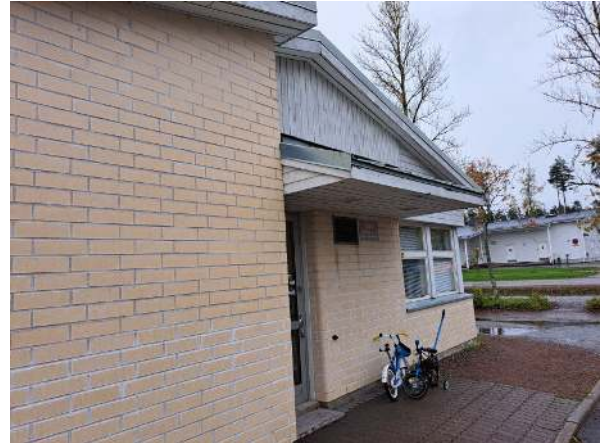
36. Kuvaa julkisivupinnoista.

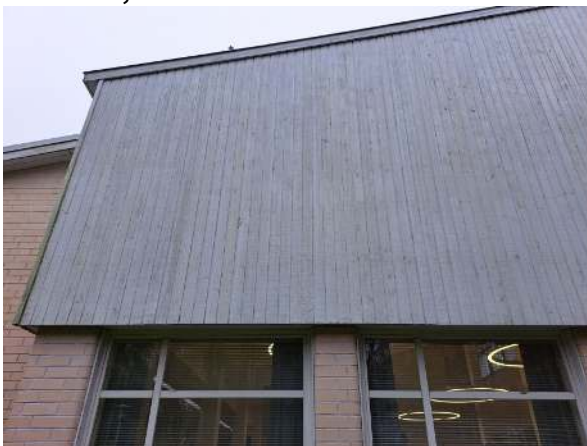
37. Puuverhoiltuja julkisivuja.

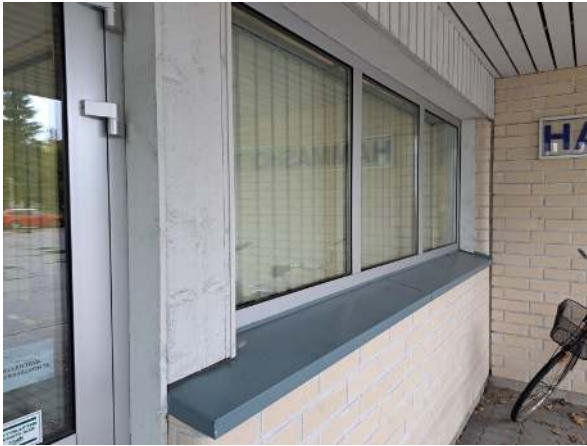
45. Kiinteitä eristelaseja.

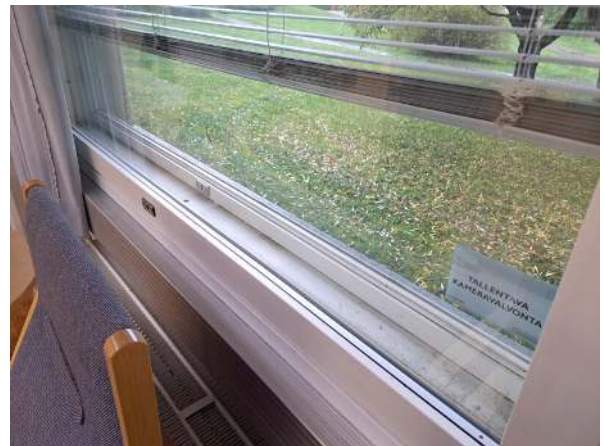
48. Valokuvaa ikkunasta.

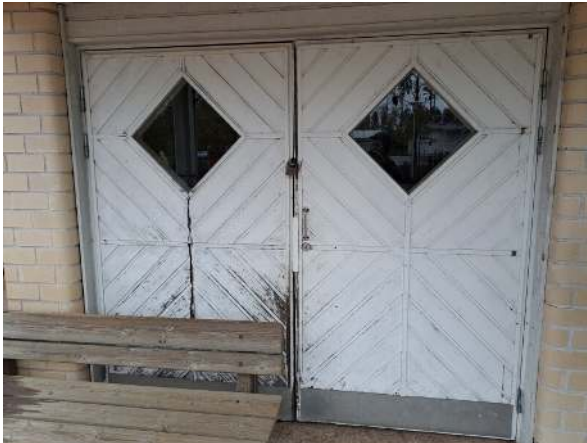
52. Puuovi-ovet

Pääsisäänkäyntien ja myös muiden maantasokerroksen ovien kunto ja toimivuus on hyvällä tyydyttävällä tasolla. Puuovi-ovet päiväkodin varaston osalla ovat jo selvästi vaurioituneet, puu-ovet suositellaan uusittavan. Ulko-ovien lukot ovat erityyppisiä Abloy sarjaa, jonka mallisuojaus on vanhentunut. Lukitusten uusiminen on suositeltavaa. Sitä ei esitetä PTS:ssä.

- Puuovien uusiminen (3 kpl).

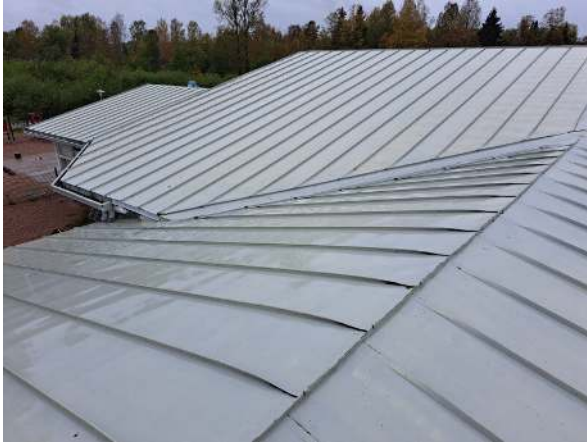
55. Yleiskuvaa vesikatolta.

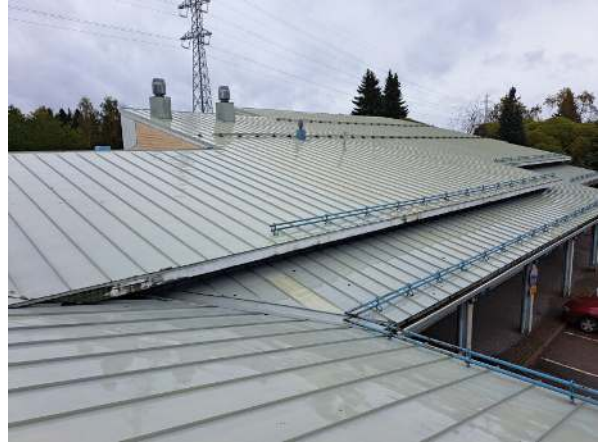
56. Vesikattoa.

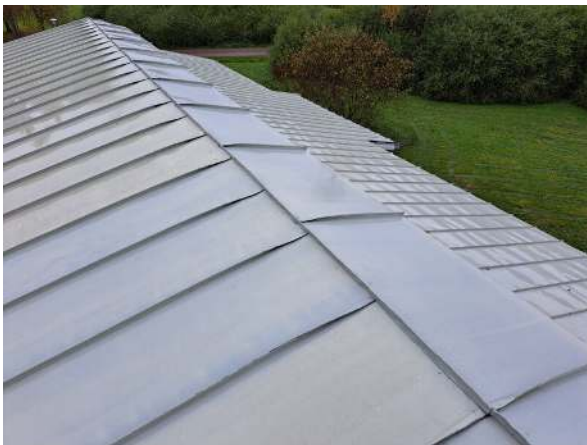
57. Vesikattoa takaosalla.

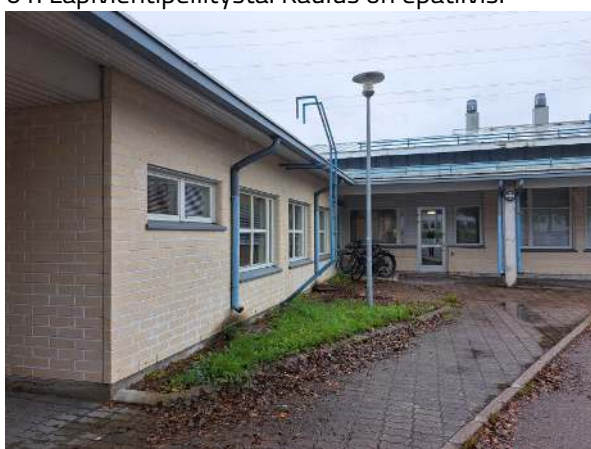
63. Talotikkaat edustalla.

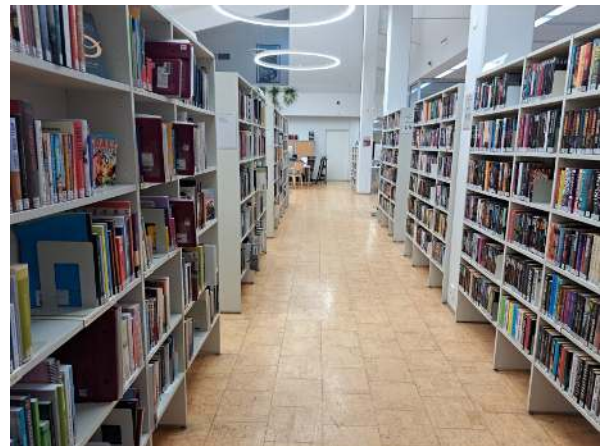
68. Sisätiloja kirjastossa.

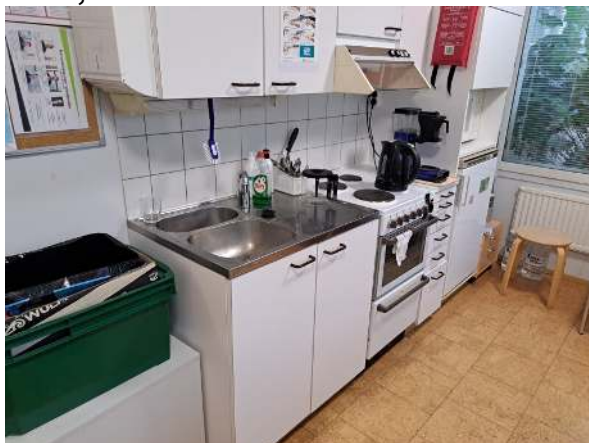
69. Kirjaston henkilökunnan taukotilaa.

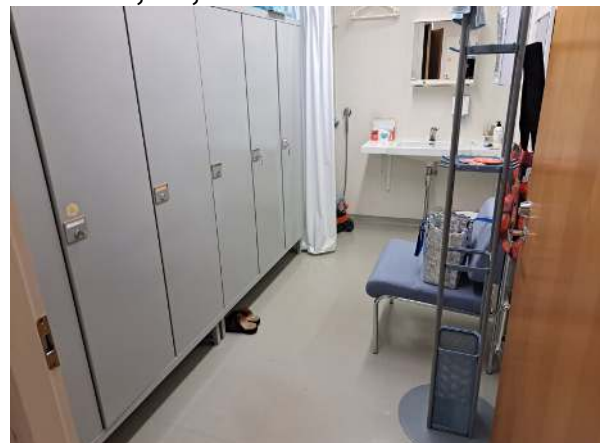
70. Kirjaston henkilökunnan pukutilaa.

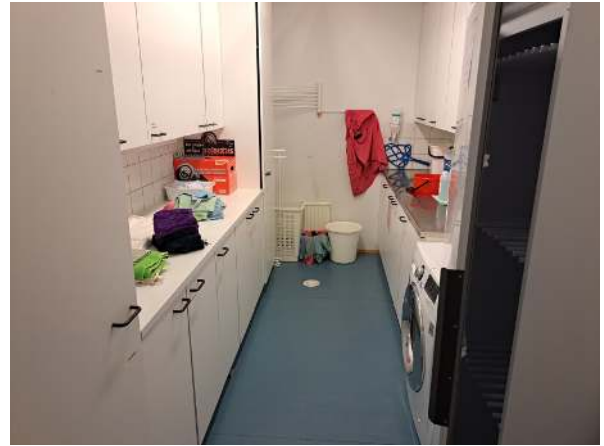
72. Huoltotiloja päiväkotia.

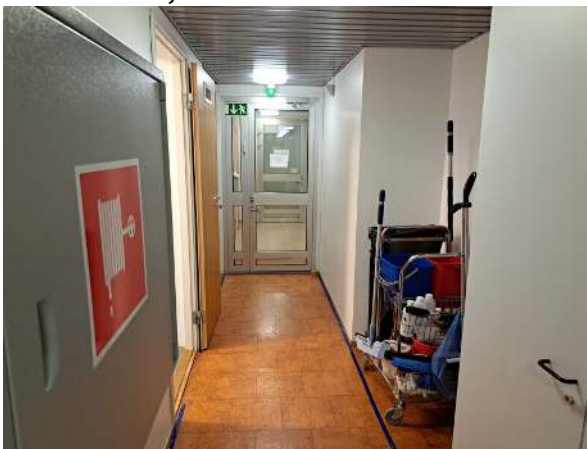
73. Käytävää päiväkotia.

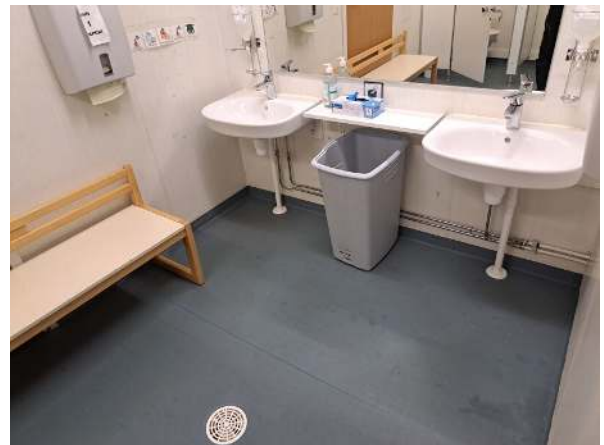
76. WC-tiloja päiväkotia.

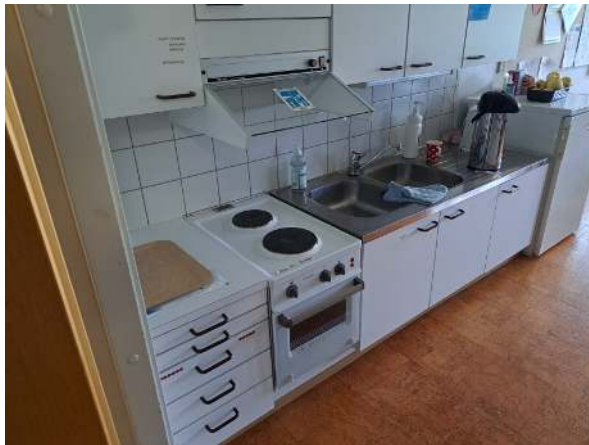
77. Kiintokalusteita päiväkotitilöissä, jotka ovat ns. lasten korkeudella.

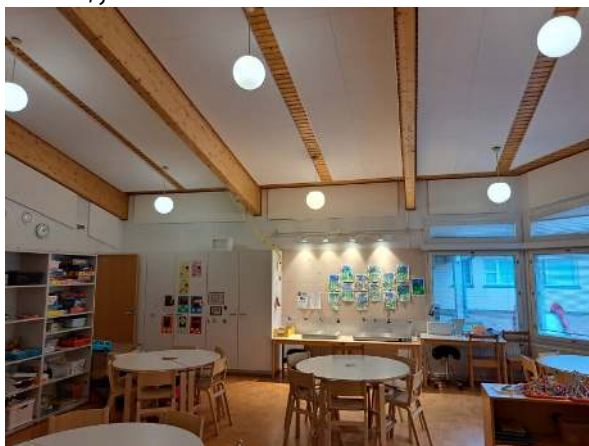
79. Oleskelutiloja päiväkotitilöissä.

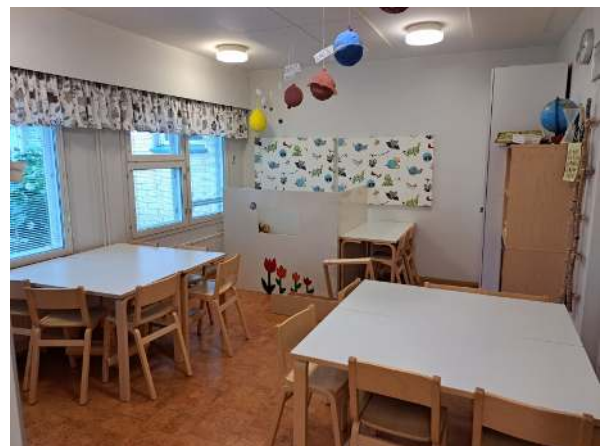
80. Oleskelutiloja päiväkotitilöissä.

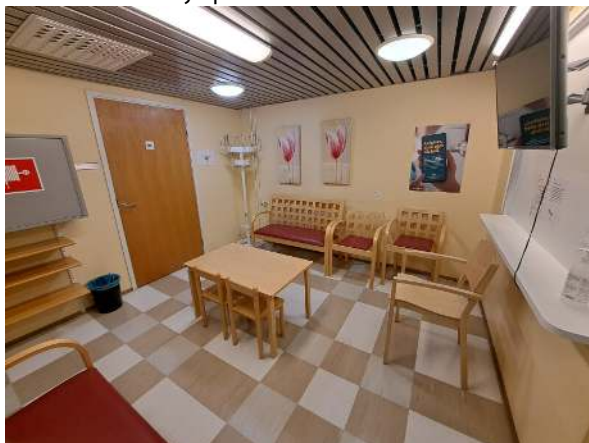
81. Hammashoitolan sisätiloja.

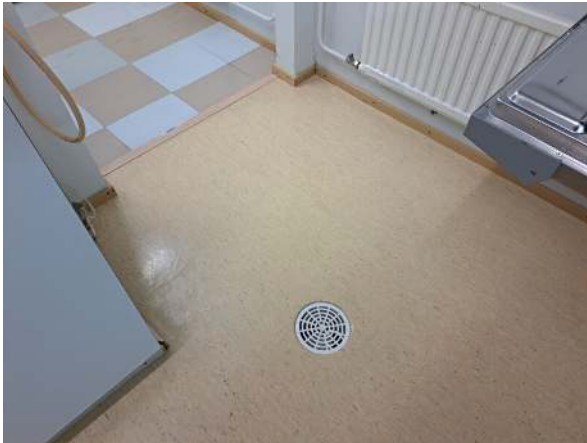
83. Hammashoitolan sisätiloja.

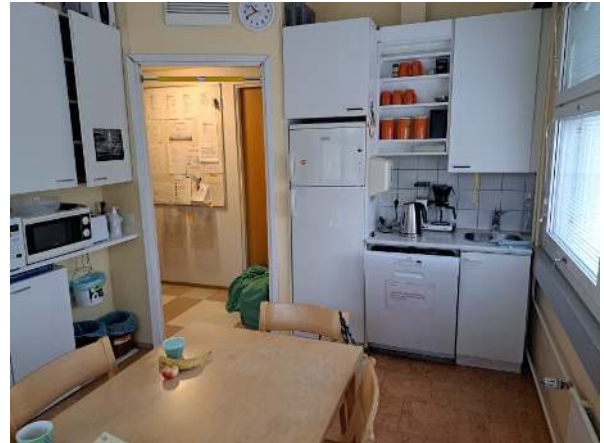
84. Hammashoitolan sisätiloja.

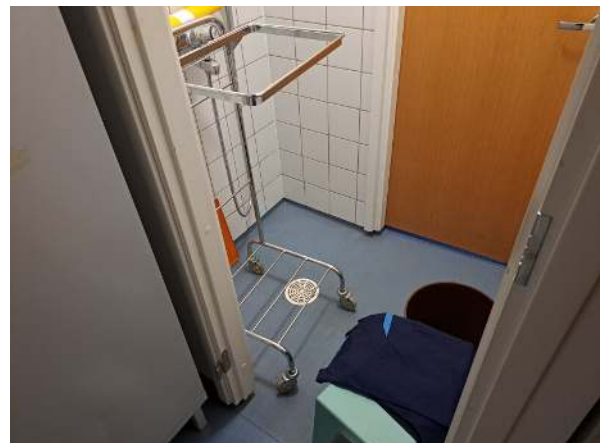
Pesutilojen roiskevesialueiden pintarakenteet ovat saavuttaneet teknisen käyttöikänsä ja pintojen kautta voi päästä kosteusrasitusta rakenteisiin. Niitä ei tulisi käyttää.

86. Pesutila hammashoitola henk.kunta.

- Pesutilojen saneeraaminen (6kpl).

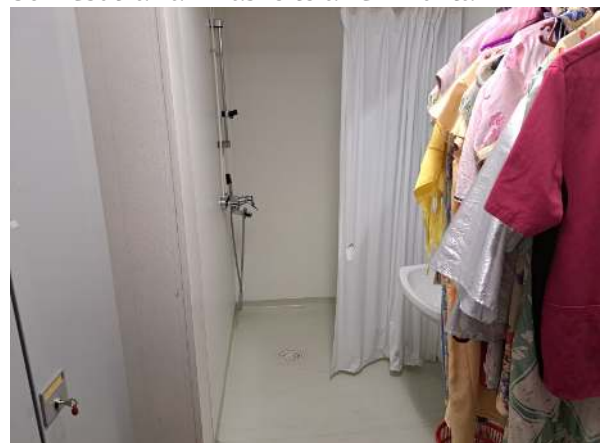
88. Pesutila päiväkodin henk.kunta.

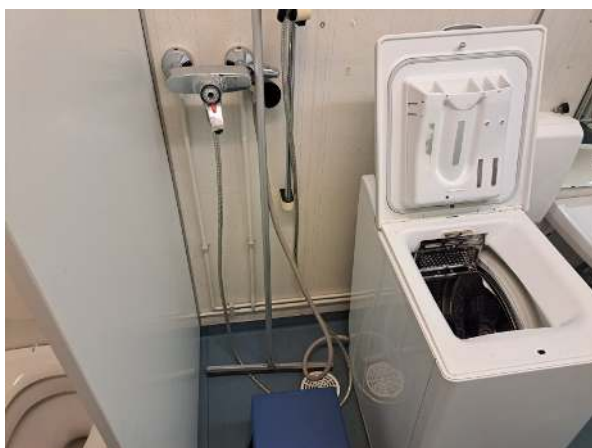
89. Pesutila kirjaston henk.kunta.

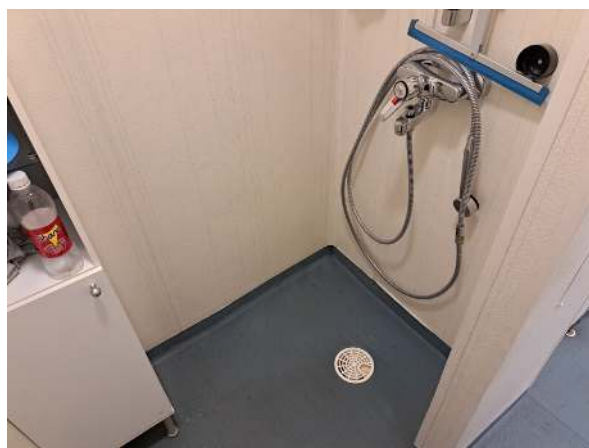
90. Pesutila päiväkoti.

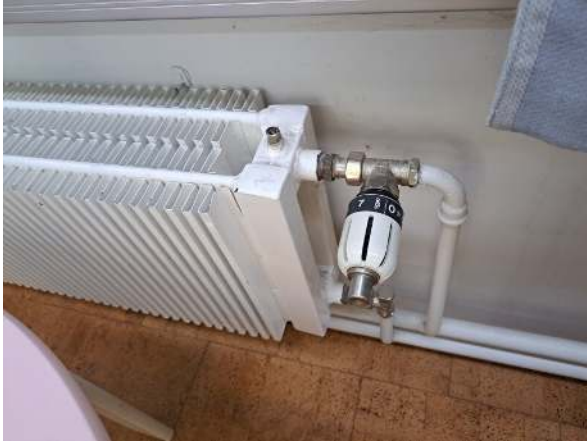
Patteriventtiilit ovat pääosin alkuperäisiä, päiväkodissa oli salissa uusittu termostaatit. Suositellaan patteriventtiilien uusimista lämmitysverkoston perussäädön yhteydessä. Patteriventtiilien tekninen ja taloudellinen käyttöikä on noin 15...20 vuotta.

95. Termostaattinen patteriventtiili.

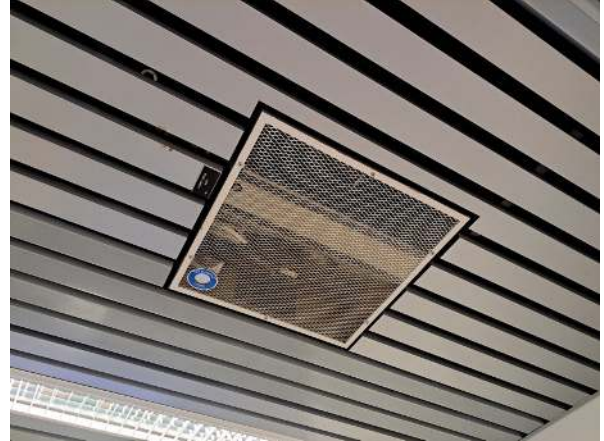
96. Kirjaston eteisen kiertoilmakone.

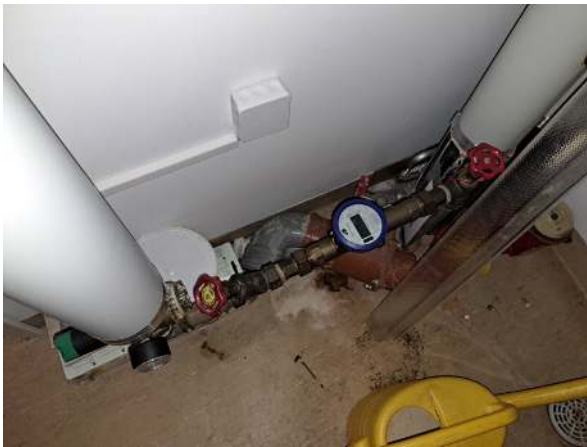
98. Kiinteistön päävesimittari.

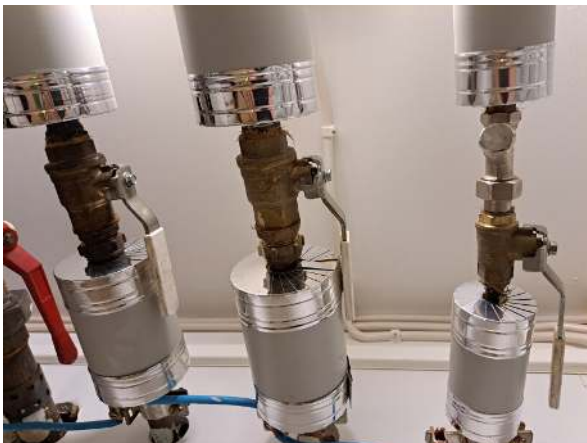
99. Käyttöveden linjaventtiileitä.

- Putkiston LVV (= lämpö-, vesijohto- ja viemäriputkien) kuntotutkimus.

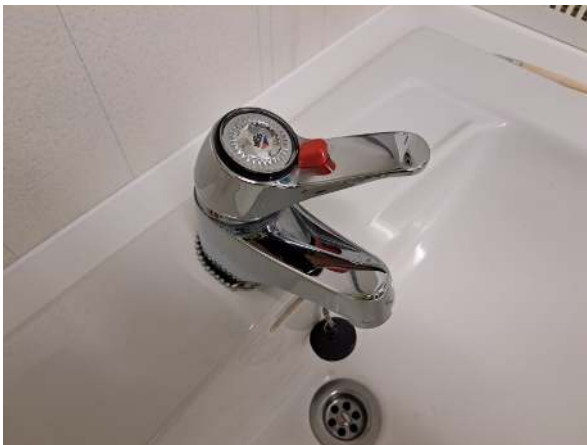
100. Käsihana.

- Vesi- ja viemärikalusteita uusitaan toistaiseksi tarpeen mukaan yksitellen tai esimerkiksi kylpyhuoneremonttien yhteydessä (huoltotoimenpiteitä, ei esitetä PTS taulukossa).

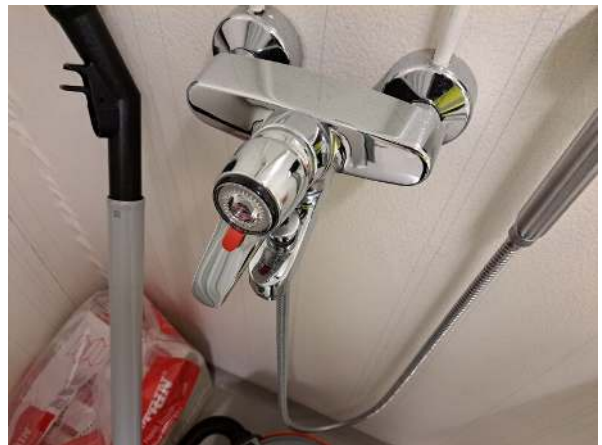
101. Suihkusekoittaja.

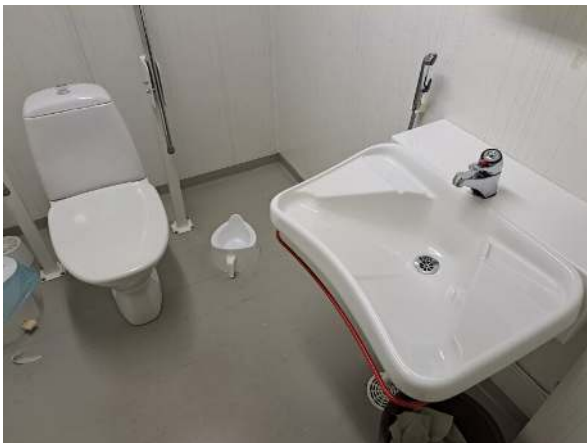
102. WC kalusteita.

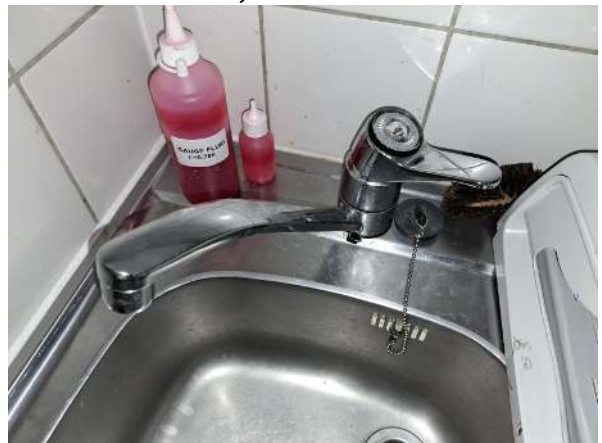
103. Keittiöhana.

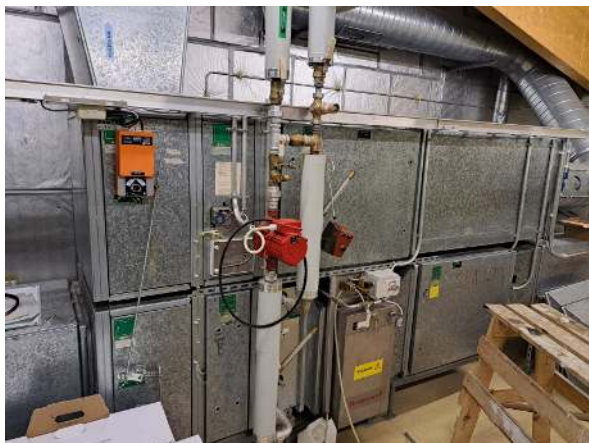
104. Toinen pääilmanvaihtokoneista.

- Ilmanvaihtojärjestelmän uusinta.

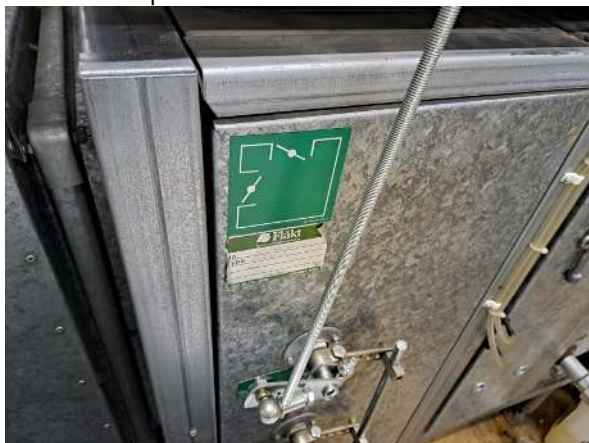
106. Ilmanvaihtokoneissa on kiertoilmapelit.

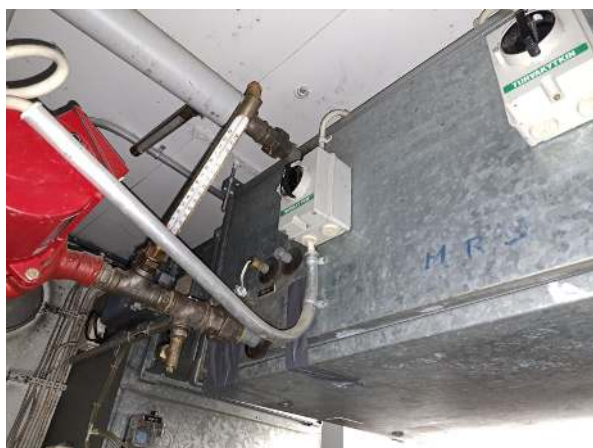
108. Hammashoitolan tuloilmakone.

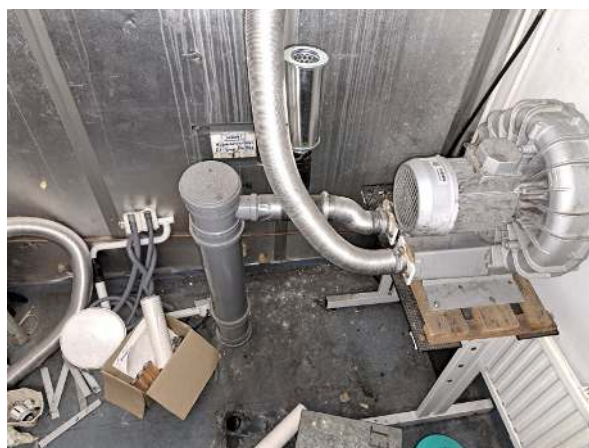
109. Hammashoitolan erillispoisto.

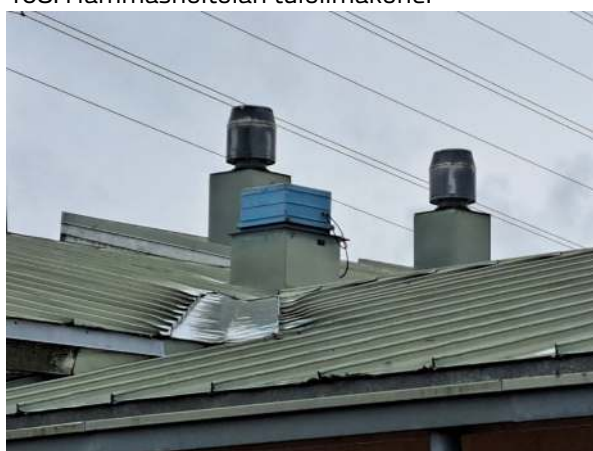
110. Huippuimuri.

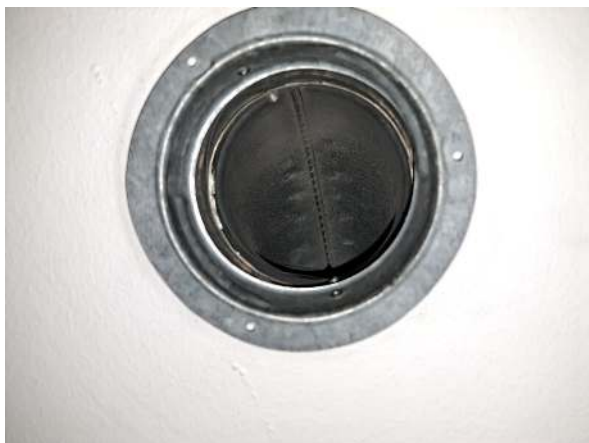
112. Poistokanava varsin puhdas.

- Nuohouksen yhteydessä suositellaan lisäksi ilmavirtojen tasapainotusta, tasapainotus on hyvä varmentaa ainakin viiden vuoden välein.

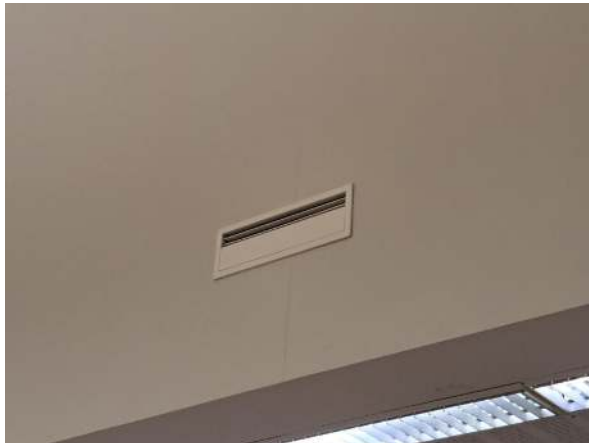
113. Tuloilmaventtiili kirjastosalissa.

- Päätelaitteet puhdistetaan nuohouksen yhteydessä.

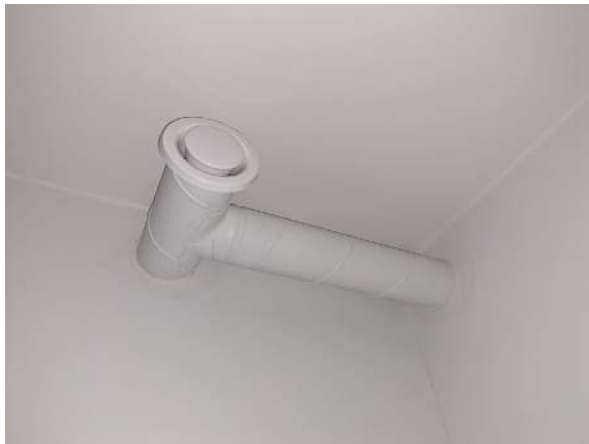
115. Poistoilmaventtiili.

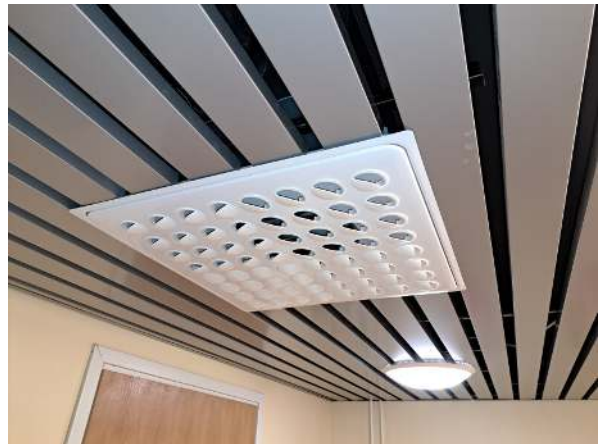
116. Hammashoitolan tuloilmaventtiili.

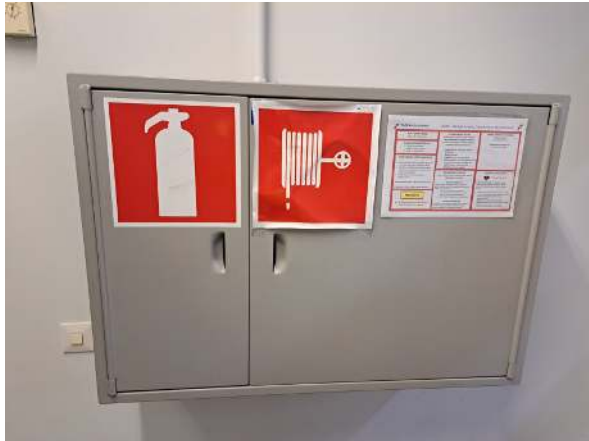
117. Pikapaloposti.

- Ei toimenpiteitä (määräaikaistarkastuksia ei sisällytetä PTS taulukkoon).

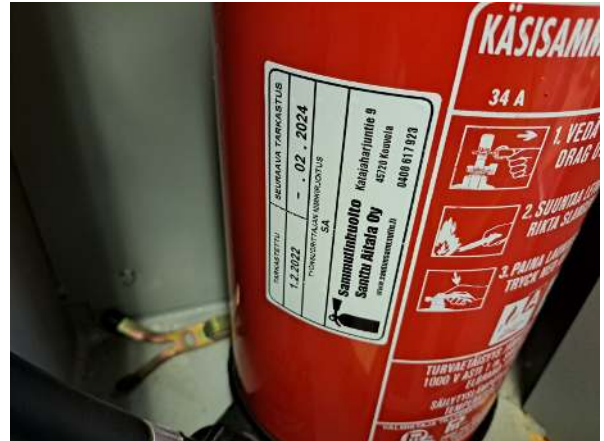
118. Käsisammutin.

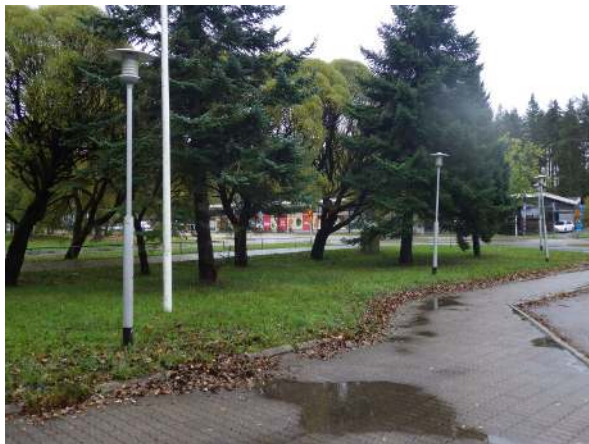
119. Aluevalaistusta.

- Rakenteisiin asennettujen valaisimien uusiminen.

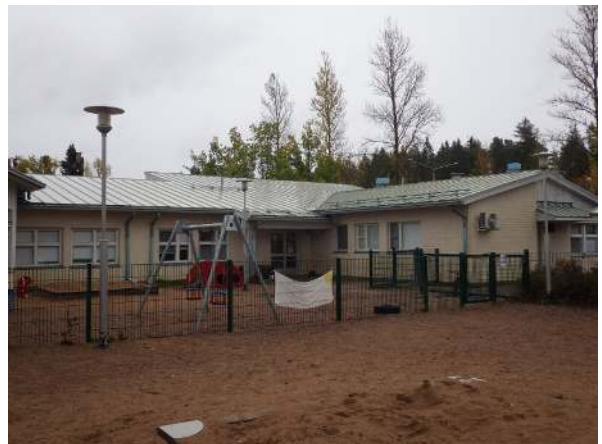
120. Pylväsvalaisimia.

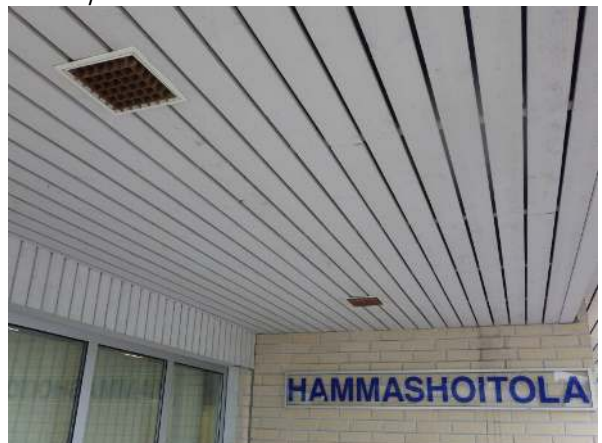
122. Sisäänkäynnin valaistusta.

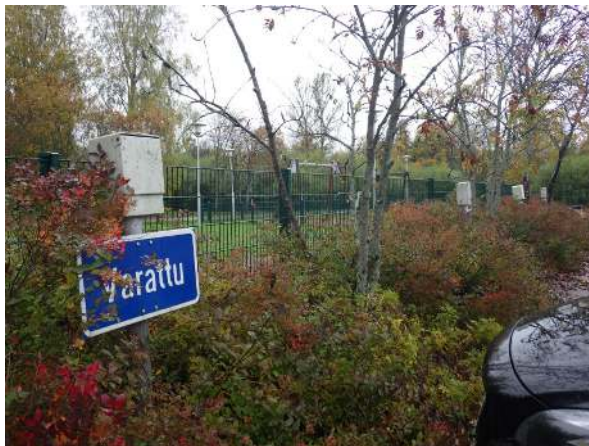
123. Autolämmityspistorasioita.

- Sähköautojen latauspaikkojen tarvekartoitus.
- Varaus autolämmityspistorasioiden uusimiseen.

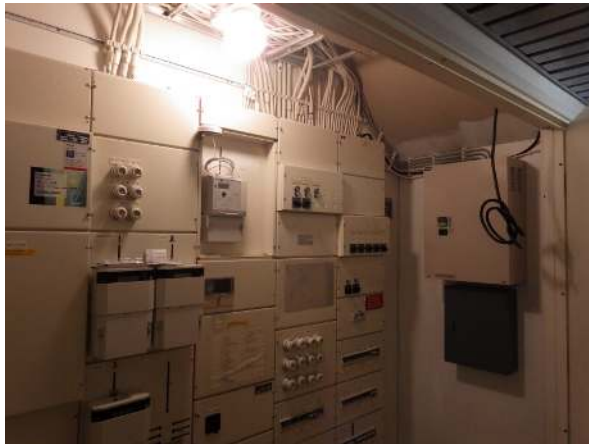
125. Sähköpääkeskus.

- Sähköjärjestelmän ylläpitotoimenpiteitä.

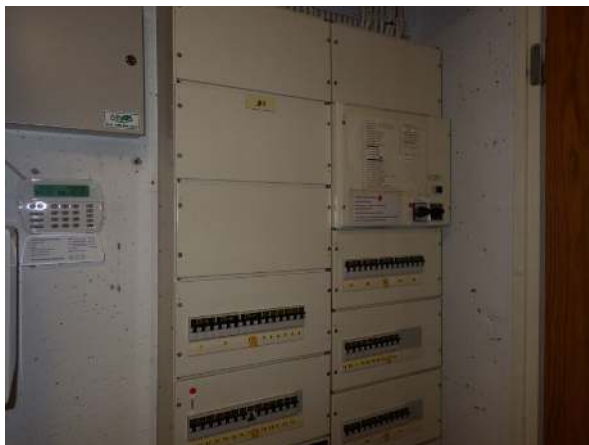
127. Ryhmäkeskus JK4 (kirjasto).

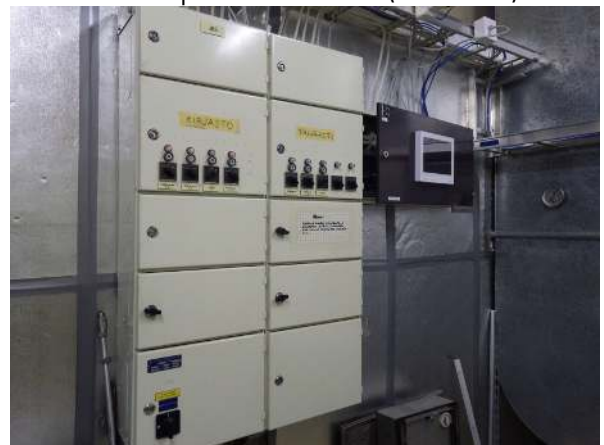
128. Ryhmäkeskus JK6 (iv-konehuone).

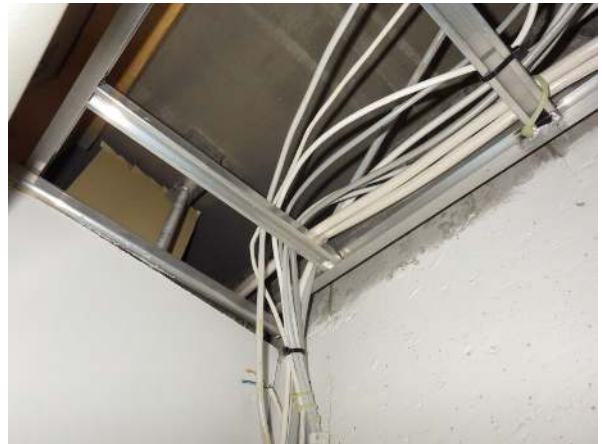
134. Tiivistämättömiä kaapeliläpivientejä...

135. ...pääkeskuskaapissa.

- Kaapeliläpivientien tarkastus ja tiivistys.

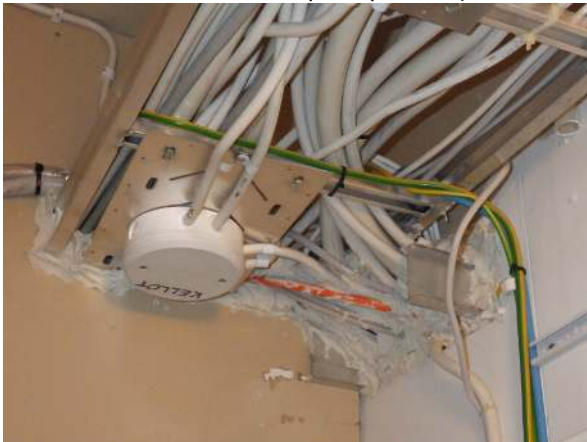
136. Tiivistettyjä kaapeliläpivientejä.

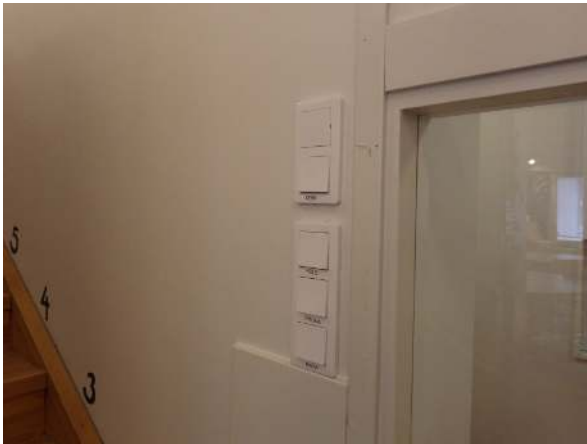
138. Uusittuja sähkökalusteita.

- Korjaustoimenpiteitä tarvittaessa.

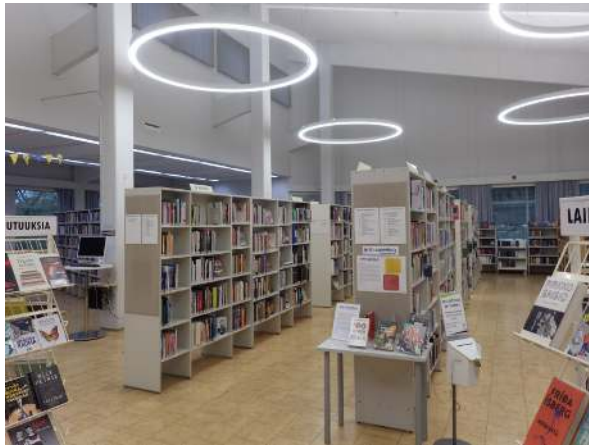
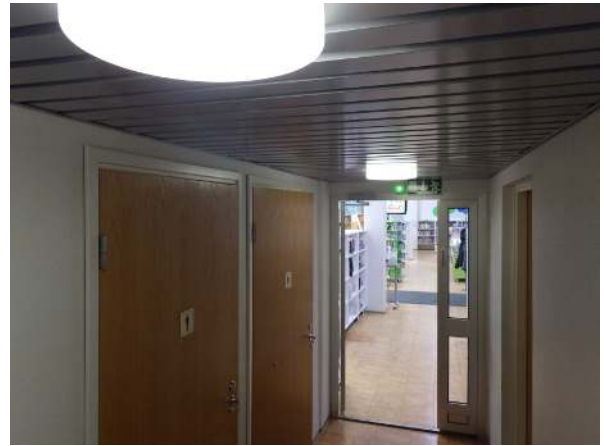
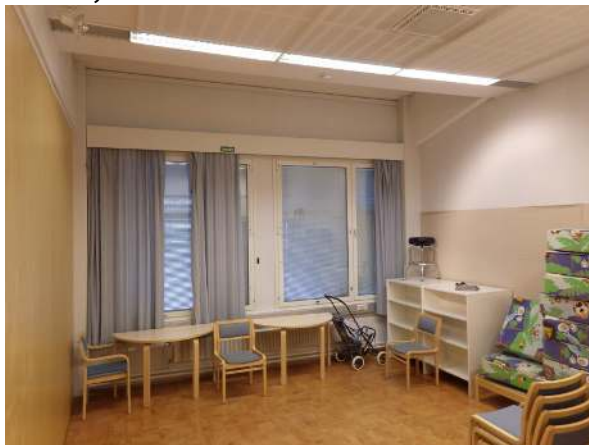
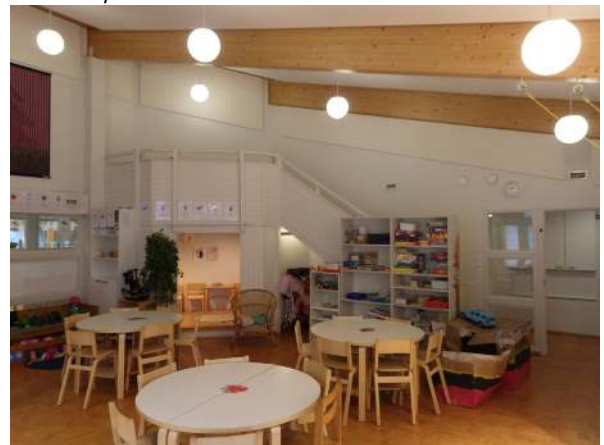
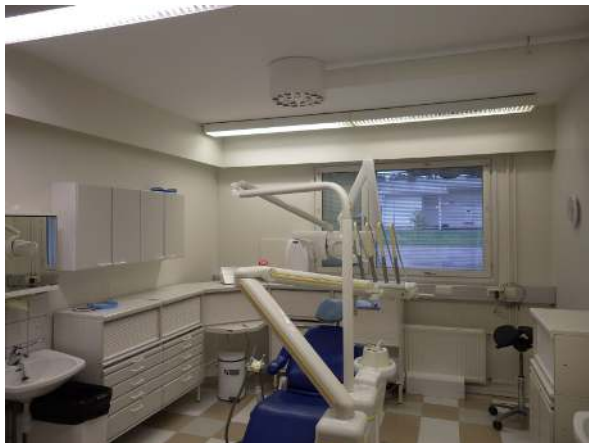
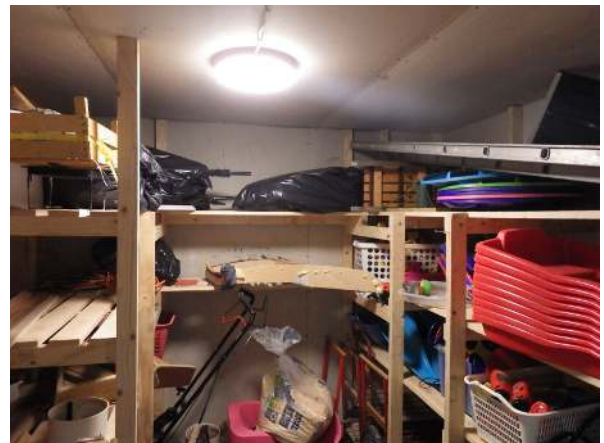
140. Kirjaston uusittua valaistusta.

141. Käytävävalaisimia.

142. Päiväkodin valaistusta.

143. Päiväkotitalin valaisimia.

144. Hoituhuoneen valaistusta.

145. Varastovalaisin.

- Led-valaistukseen siirtyminen ainakin osittain.

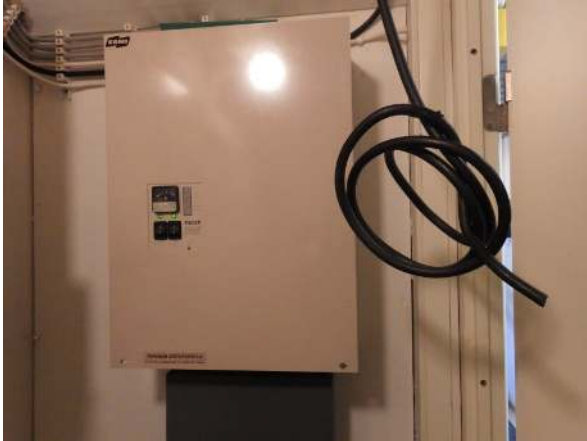
146. Turvavalokeskus.

- Turvavalaistusjärjestelmän uusiminen.

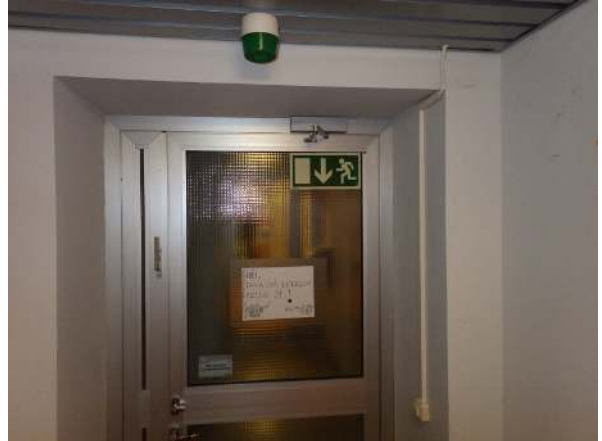
147. Sammunut turvavalaisin.

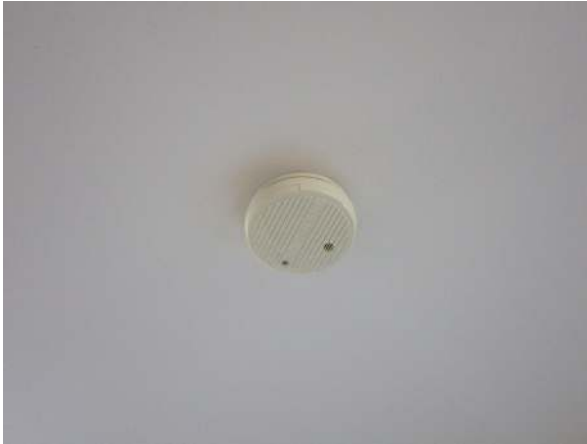
154. Paristokäyttöinen palovaroitin.

- Paloilmoitusjärjestelmän asentaminen.

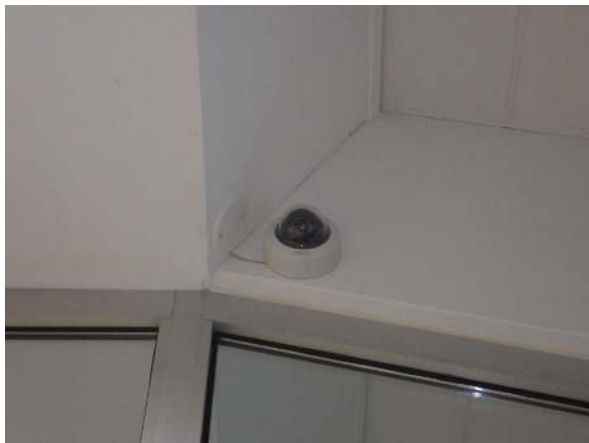
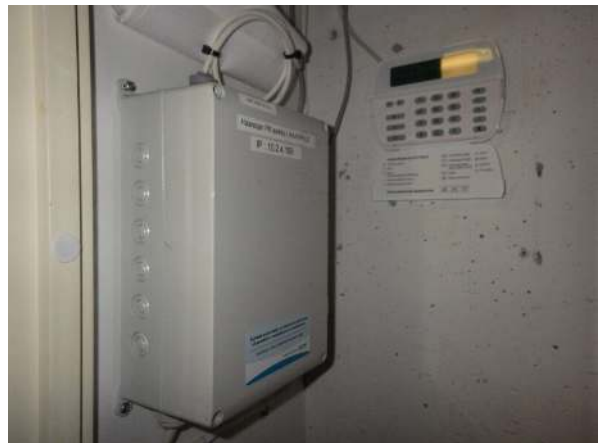
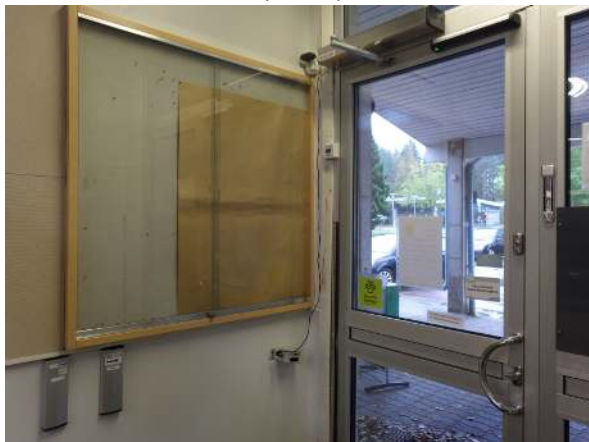
155. Valvontakamera (dome).

156. Hälytysjärjestelmän ohjaus.

157. Ulko-oven sähköinen avauslaite.

158. Äänentoistojärjestelmän kaiutin (ja dome-kamera).

- Rikosilmoitusjärjestelmän osittainen uusiminen.
