KUUSANKOSKEN URHEILUTALO  
RAKENNETEKNINEN KUNTOTUTKIMUS

13.12.2023

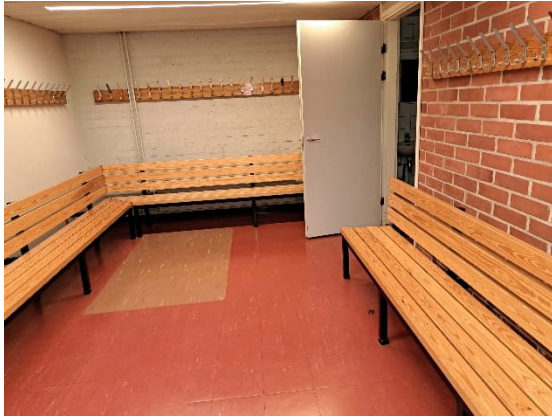
Kuva 18. Pohjakerroksen pukuhuoneissa ja käytävillä lattiat ovat vinyylilaattaa.

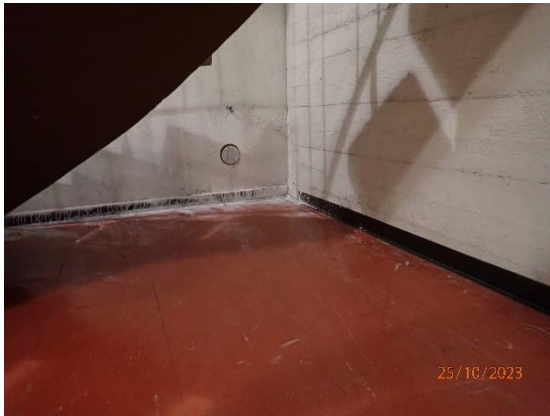
Kuva 24. Maanvastaisen seinän rakennearvot RAK4

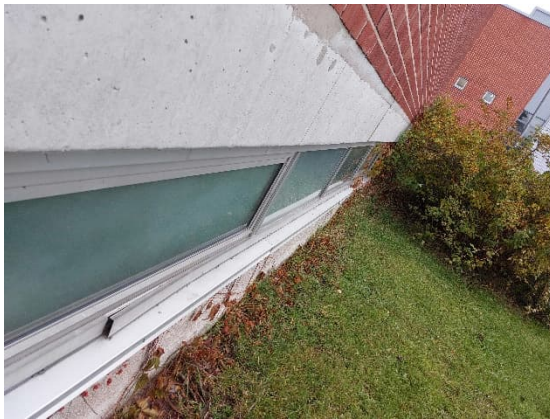
Kuva 46. Kellarikerroksen ikkunoita, vesipellit ovat tasaiset, eivätkä juurikaan kallista rakennuksesta poispäin.

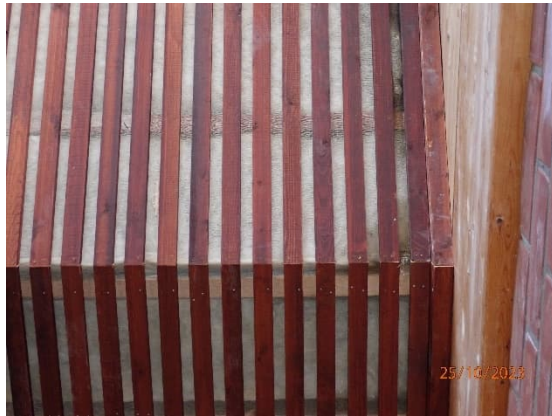
Kuva 62. Salin alakattorakenne on harvalaudoitus, jonka takana on harsokangas ja villaa.

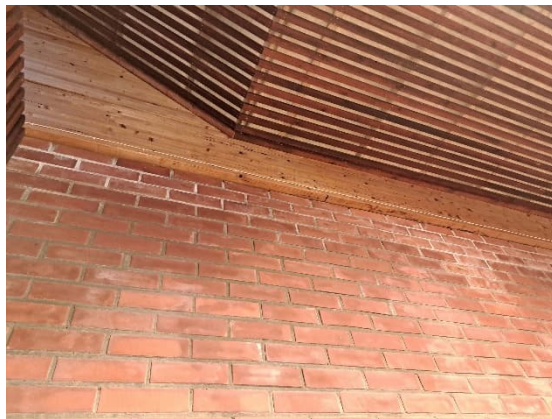
Kuva 64. Salin päädyssä alakattorakenne on liimapuupalkkia vasten ja nousee reunoilla.

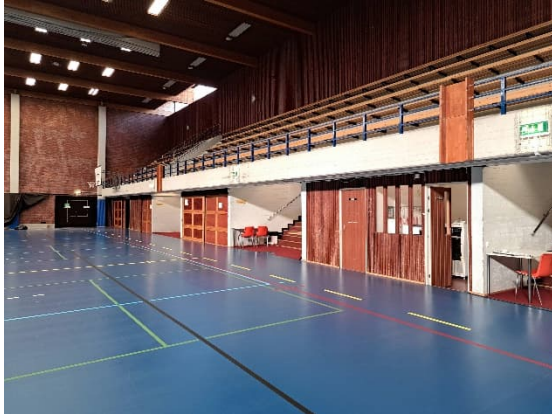
Kuva 80. Sali ja katsomo muodostavat suuren osan rakennuksesta.

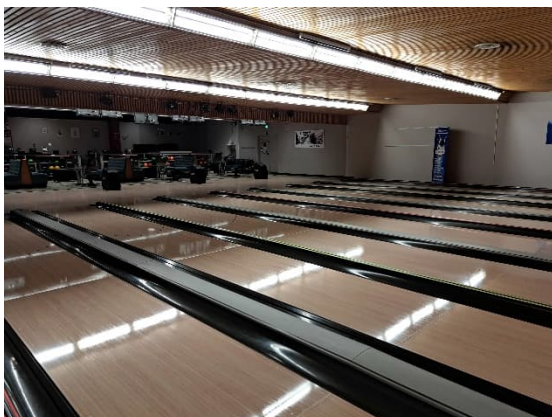
Kuva 84. Keilahalli on iso yksittäinen tila.

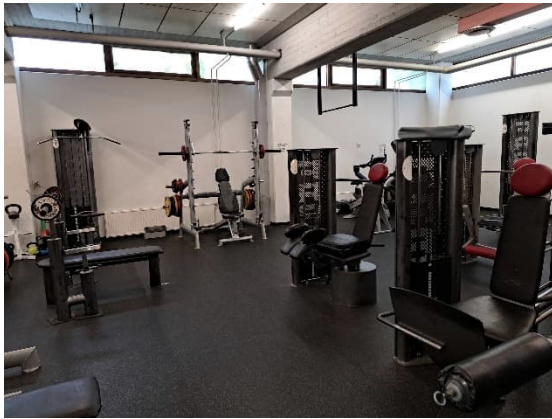
Kuva 86. Kuntosali sijaitsee pohjakerroksessa.

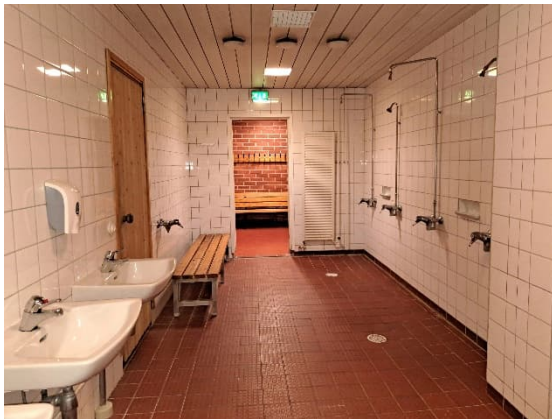
Kuva 90. Pesuhuoneiden pinnat ovat alkuperäiset.

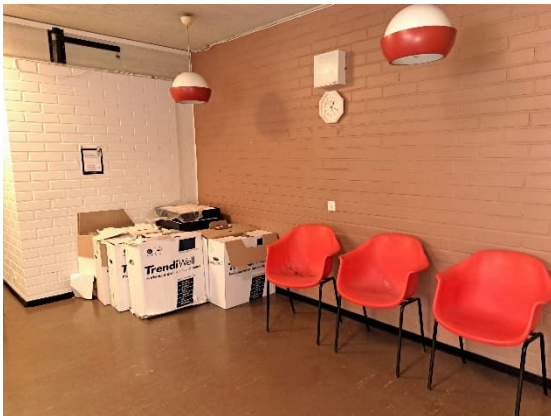
*Kuva 96. Yleiskuva asuntolakerroksesta*

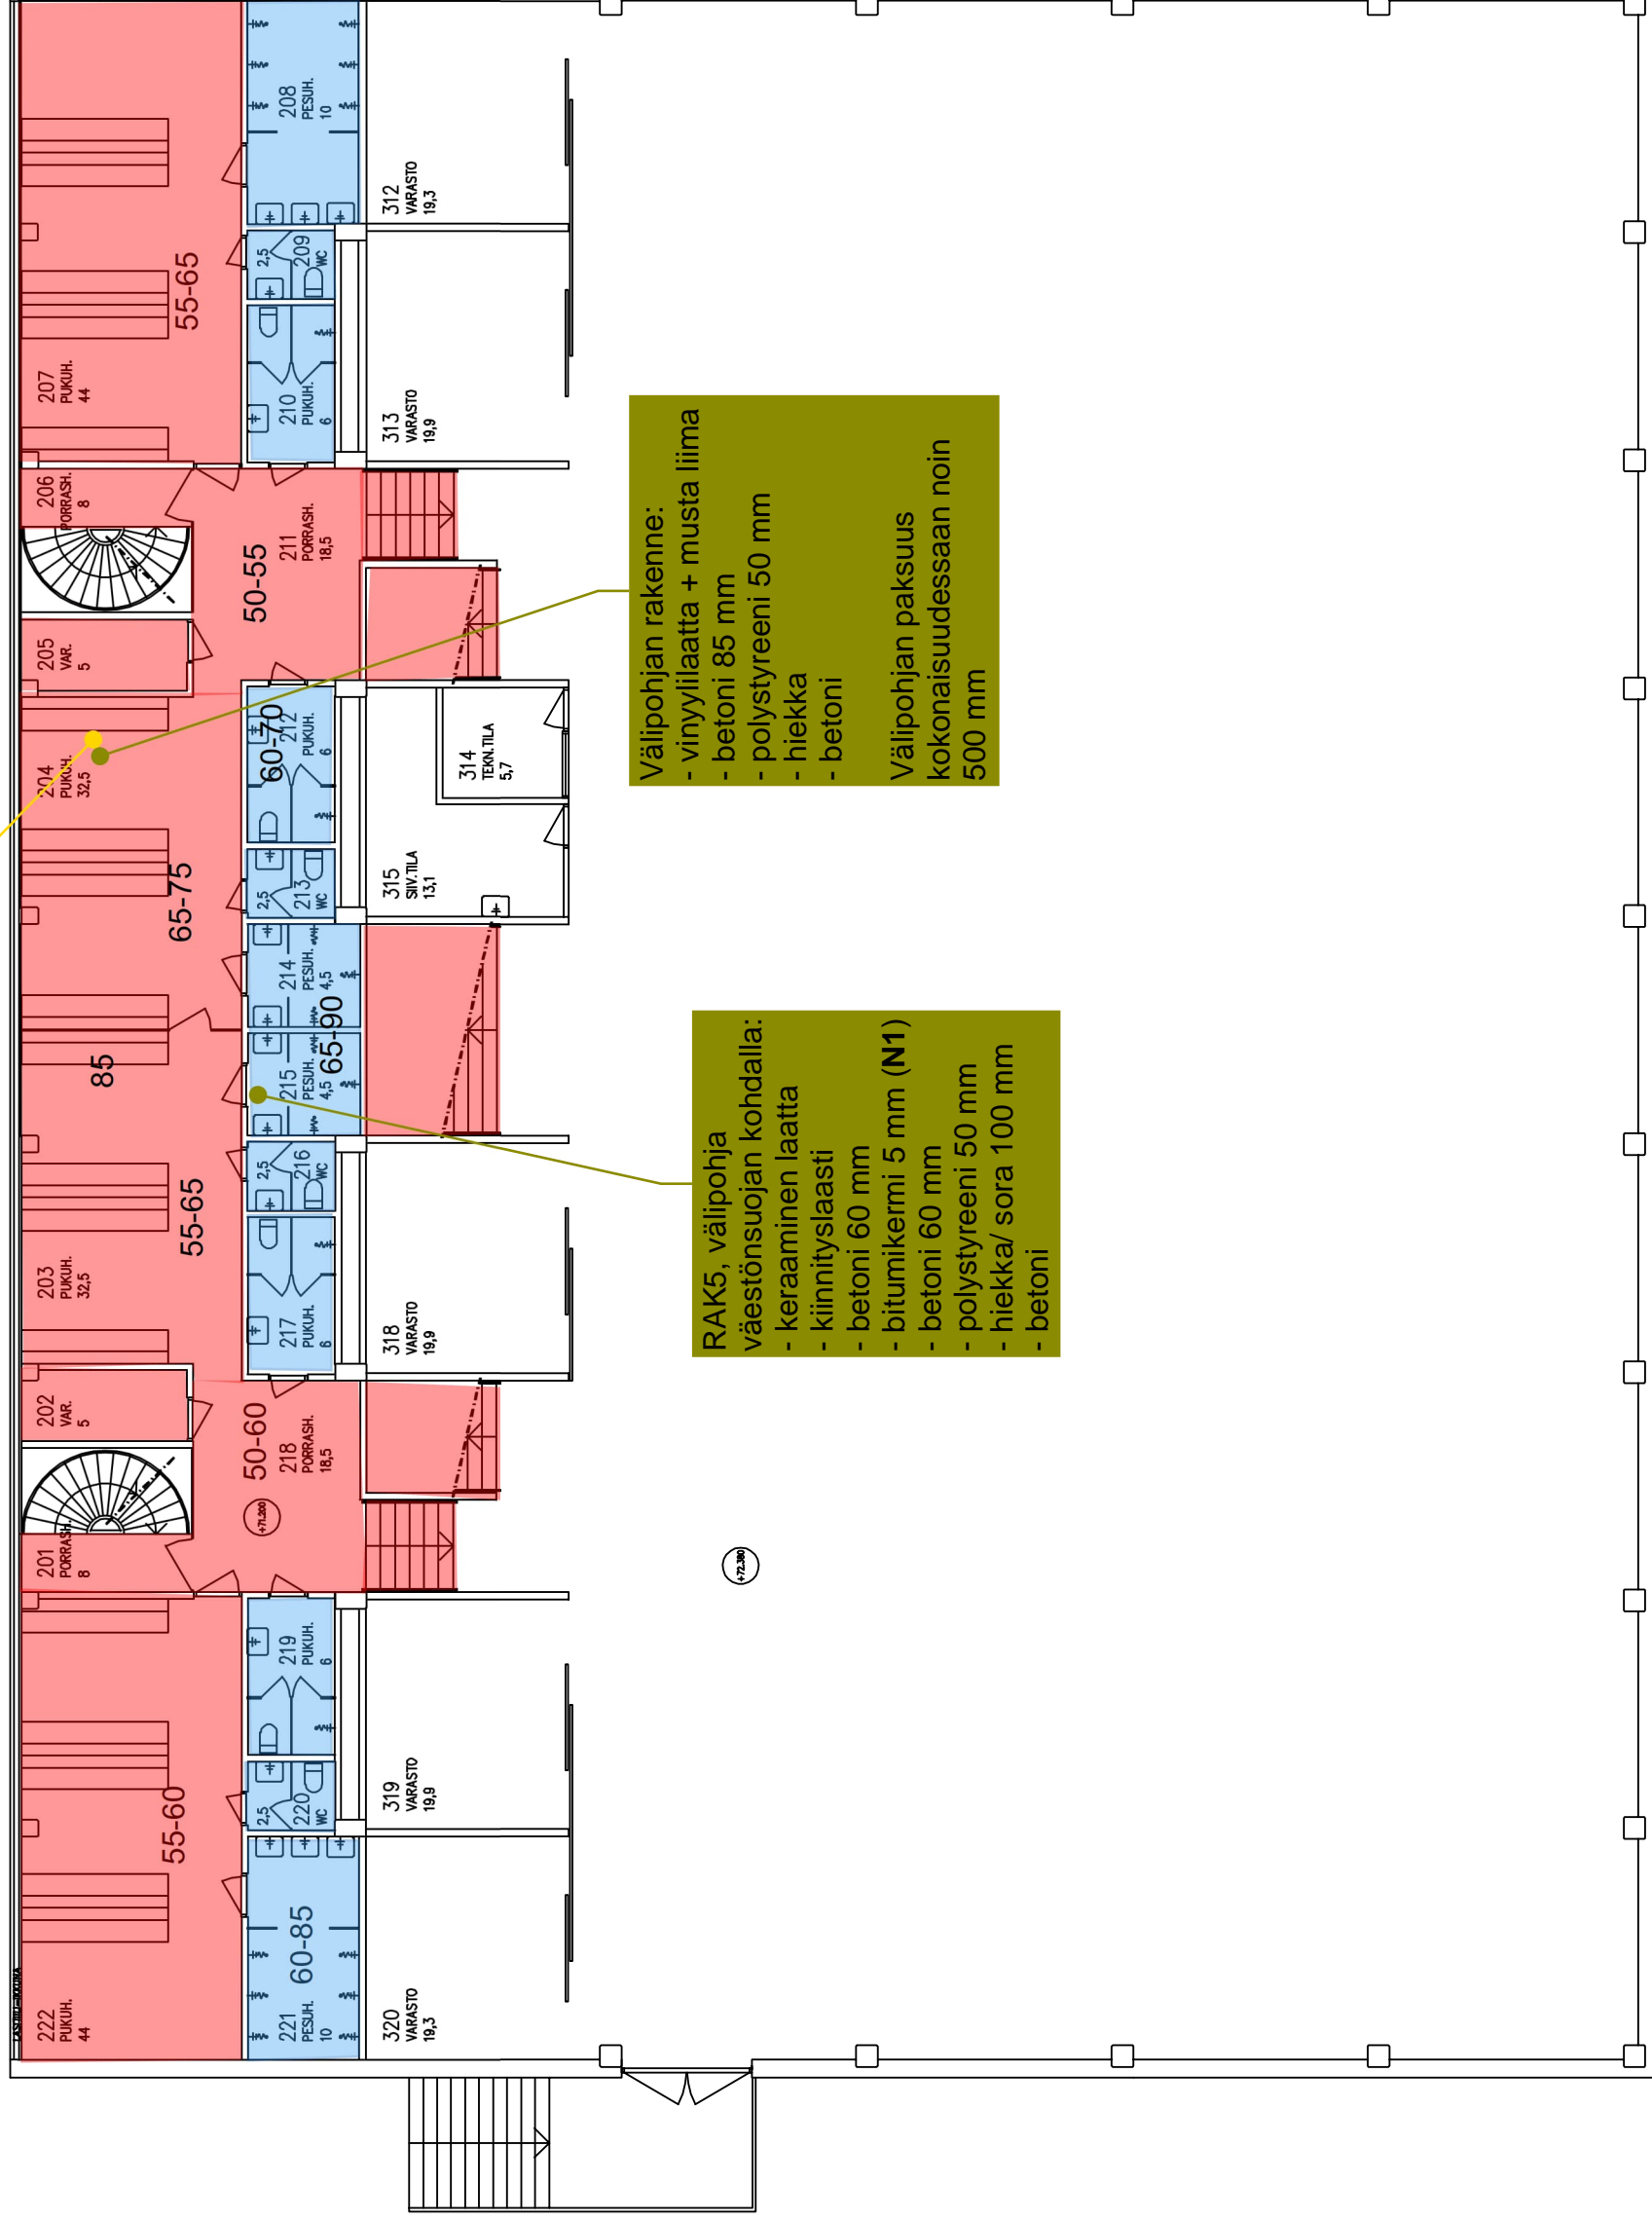
LIITE 1, Sijaintikaaviot  
sivu 2/5, pukuhuonekerros

Hiekkatilian kosteus:  
RH= 75,8 %  
T= 20,0 C

Väliohjan rakenne:  
- vinyylilaatta + musta liima  
- betoni 85 mm  
- polystyreeni 50 mm  
- hiekka  
- betoni

Väliohjan paksuus kokonaisuudessaan noin 500 mm
