## Tutkimusraportti

| Projekti | Kiinteistön kuntotutkimus |
| Tilaaja | Kouvolan kaupunki |
| Kohde | Kouvolan pääkirjasto, Salpausselänkatu<br>33, 45100 Kouvola |

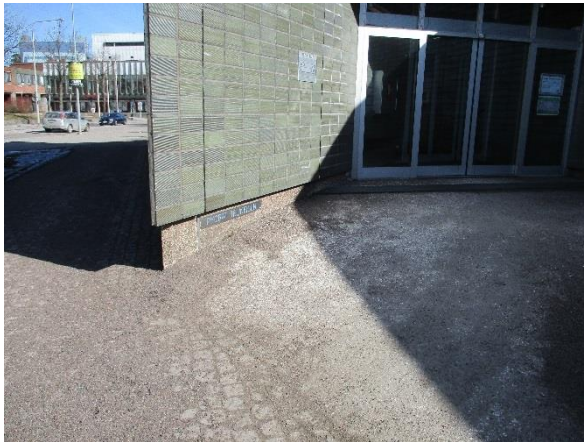
6.3 Pääoven sisääntuloluiska

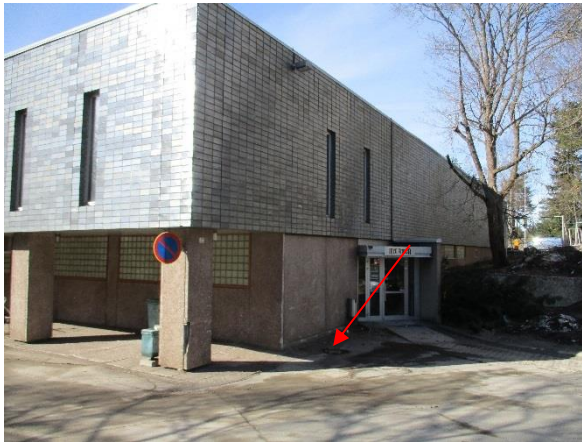
6.7 Nuolella osoitettuna sadevesikaivo. Kaadot rakennuksesta kaivon päin loivia. Kaivon edustalla entisen autotallin oviaukko

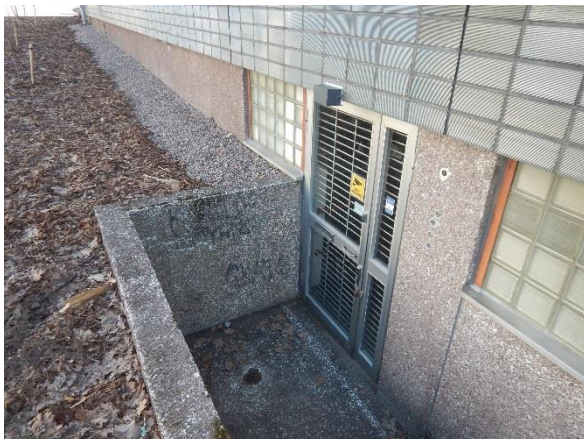
7.5 Edellisten kuvien kohta ulkopuolelta

Ulko-oven läheisyydessä havaitut kosteusjäljet johtuvat todennäköisesti ikkunoiden ja ovien puutteellisista liittymistä sekä niiden riskialttiista sijainnista. Ulko-ovi sijaitsee muun maanpinnan alapuolella. Oven edustalla on kaivo, jonka suuntaan kaadot ovat olemattomat ja oven alareuna on maan tasolla. Runsaammalla sateella sekä talvella vesi ja lumi pääsee kasaantumaan haitallisesti oven edustalle. On mahdollista, että oven tiivisteiden väleistä pääsee myös vettä sisään. Oven vieressä olevan lasitiili-ikkunan pellityksen liittymät havaittiin myös epätiiviksi ja ikkunan sijainti maanpinnan tasossa altistaa sen lumen kinostumiselle ja kosteuden tunkeutumiselle rakenteisiin liittymien kautta.

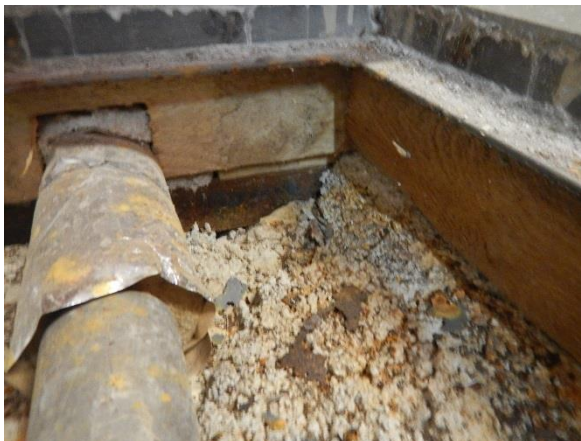
8.8 Putkikanava, jossa ruostunutta rakennusjätettä

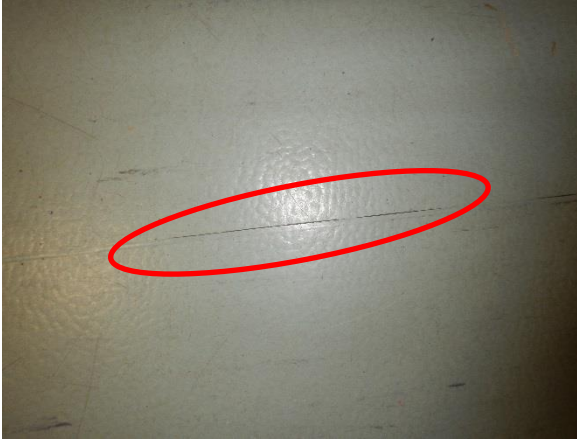
8.9 Pohjakerroksen käytävällä kulkeva putkikanali

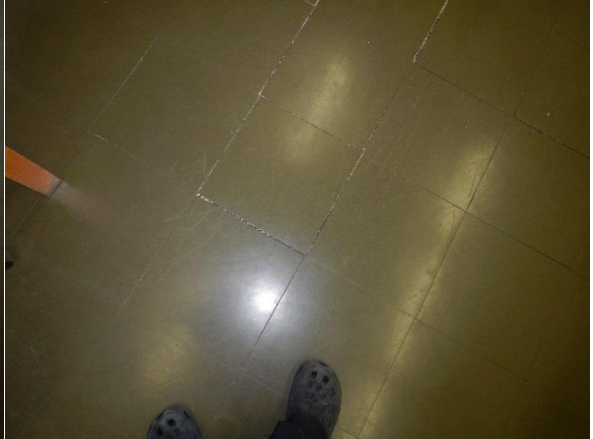
8.10 Lattiapinnoitteissa paikallisia avonaisia saumoja

Pinnoitteissa havaitut epätiivelyskohdat lisäävät rakenteen kosteusrasitusta mahdollisen runsaan siivousveden tunkeutuessa pinnoitteen alle.

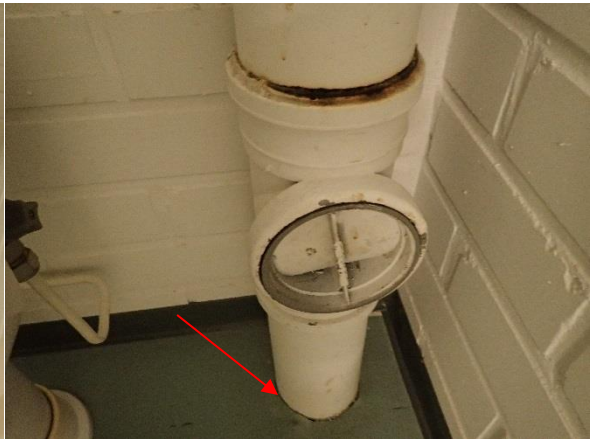
8.12 Laatoitettujen märkätilojen lattiapinnat ovat ikääntyneitä, mutta pääosin ehjiä

8.13 Märkätilan muovimaton liittymän läpivienti on epätiivis

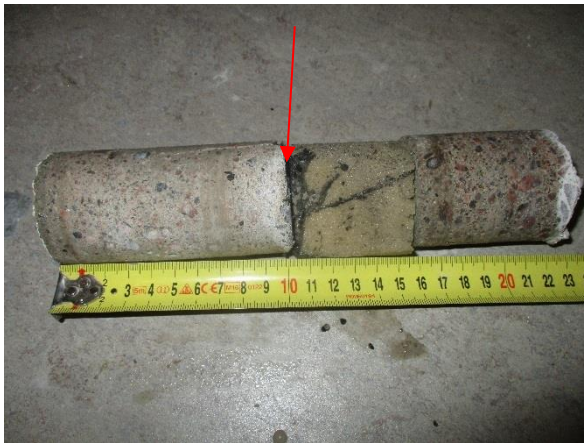
9.1 Rakenneavaus RA.04-US pohjakerroksesta. Punaisella nuolella merkattuna bitumisively

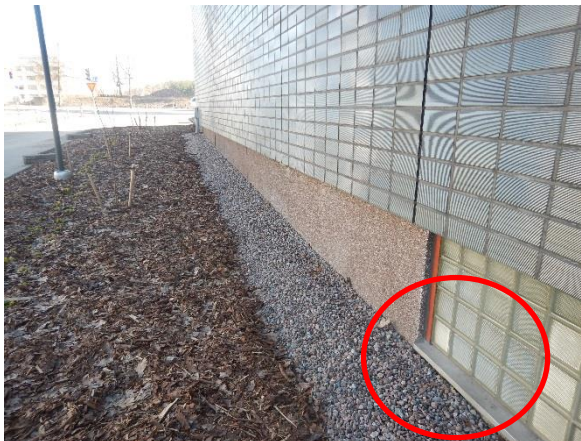
9.5 Lasitiili ikkuna sijaitsee maan tasossa. Ikkunan pellityksen kaato tasainen

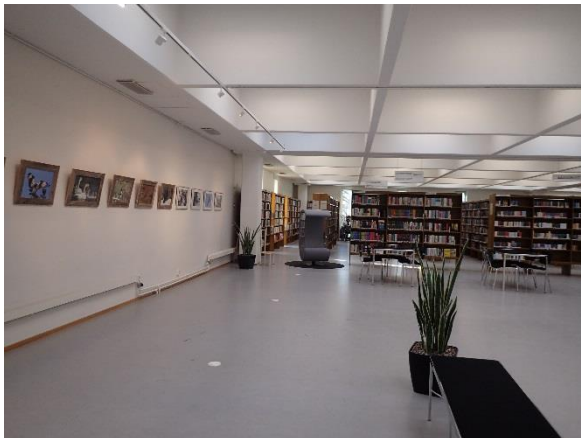
10.1 Välipohjapinnoilla pääosin harmaa muovimatto

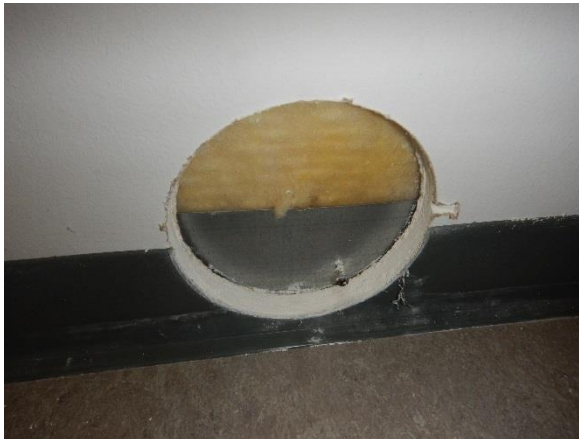
11.1 Rakenneavaus RA.06-VS

Rakenneavauksia tehtiin kellarin kevytrakenteiseen väliseinään yksi. Aistinvaraisesti havainnoiden väliseinärakenteessa ei havaittu merkkejä vaurioista.

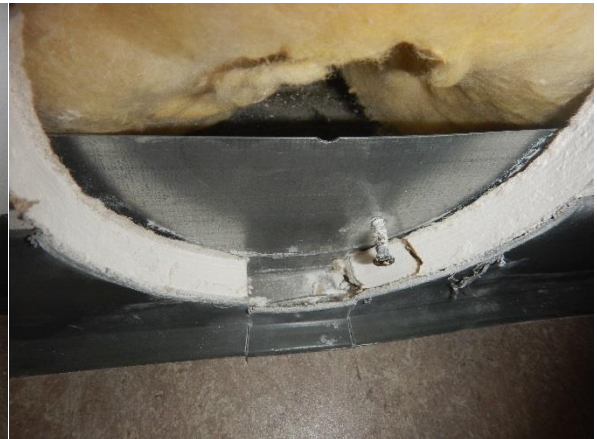
11.2 Rakenneavaus RA.06-VS, jossa näkyvissä metalliranka ja mineraalivillaeristys

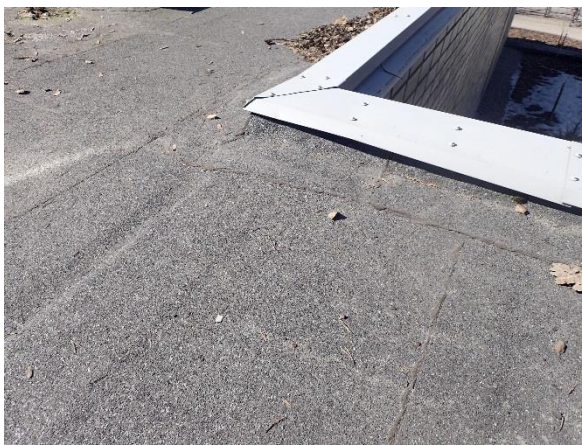
Räystäspelti on melko matala ja paikallisesti havaittiin vääntymiä tai irrallaan olevia pellityksiä. Huopakatteen liittymä IV-konehuoneeseen on yhdestä kohdasta irronnut.

12.1 Matala ja hieman vääntynyt räystäspelti

Matalan räystäään alle saattaa kaivojen tukkeutuessa kulkeutua sadevesiä ulkoseinärakenteisiin lisäten rakenteen kosteusrasitusta, jos kermiä ei ole ulotettu ulkoseinärakenteen yli.

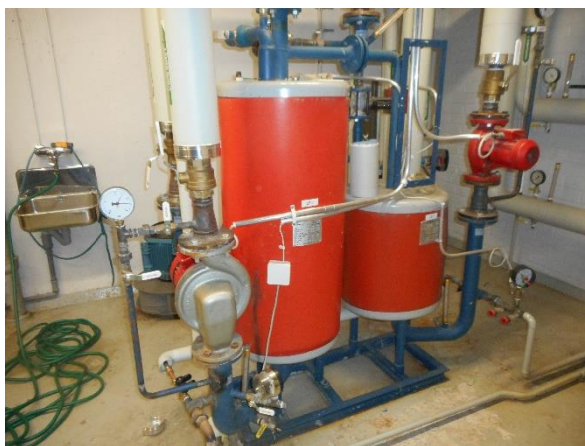
13.1 IV- ja patteriverkoston lämmönsiirtimet. Lämmönsiirtimet ovat vuodelta 1978.

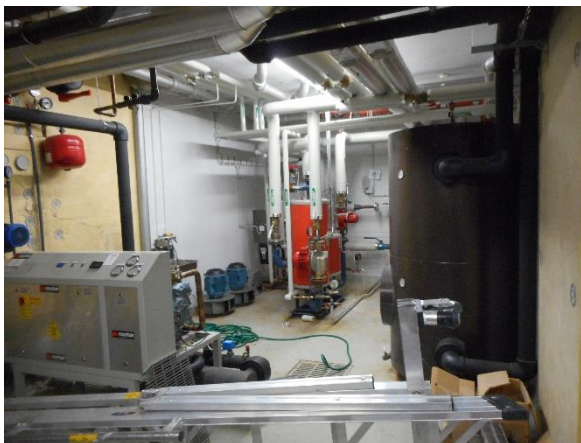
13.5 Lämmitysputkia lämmönjakohuoneessa.

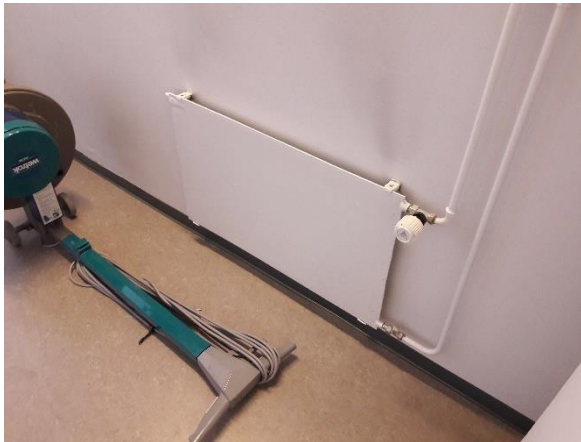
13.8 Sileäpintainen patteri termostaatilla varustettuna.

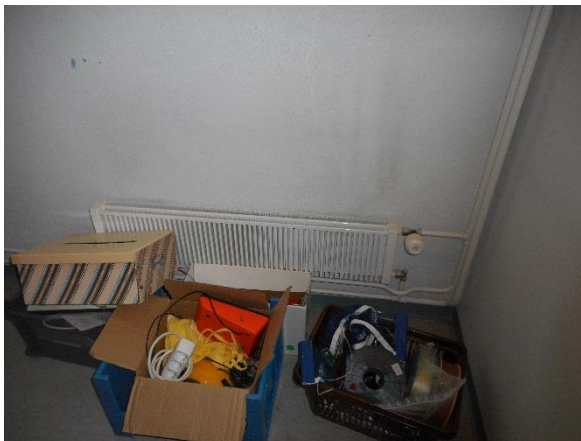
13.10 Auditorion vieressä oleva varasto oli varustettu konvektorilla ja termostaatilla.

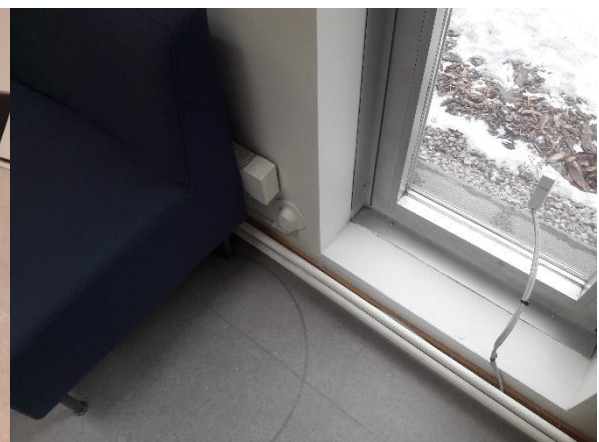
13.13 Kirjastosalin konvektorit on varustettu irtotanturein.

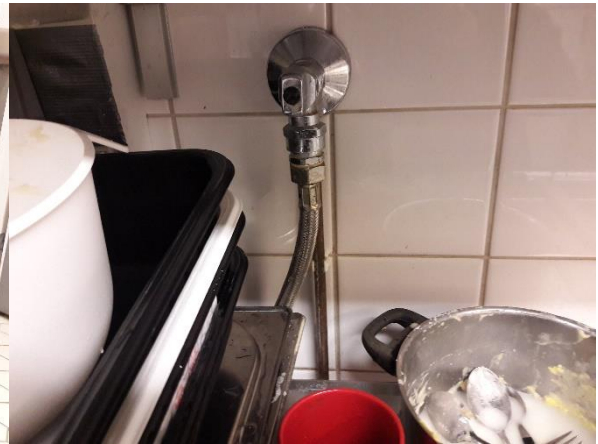
13.25 Keittiön vedenotto tapahtuu pesukoneventtiilin kautta

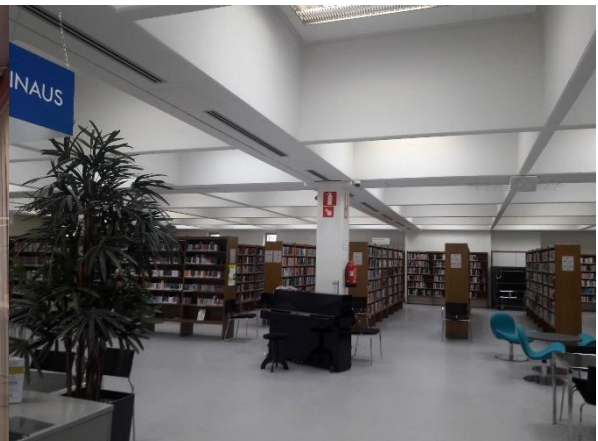
13.41 Tuloilmahajottajia kirjaston palkeissa.

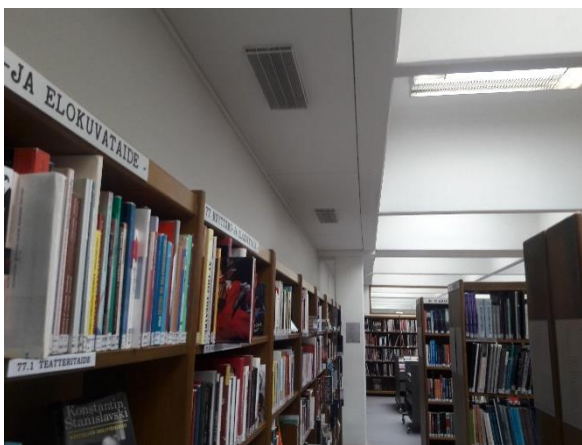
13.42 Poistoilmahajottajia kirjastosalin palkeissa.

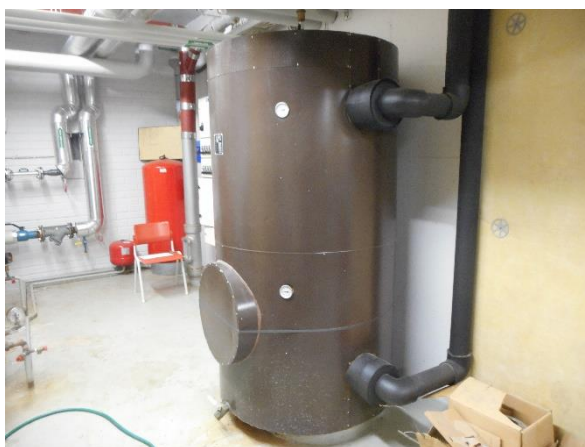
13.53 Jäähdytysjärjestelmän vesivaraaja.

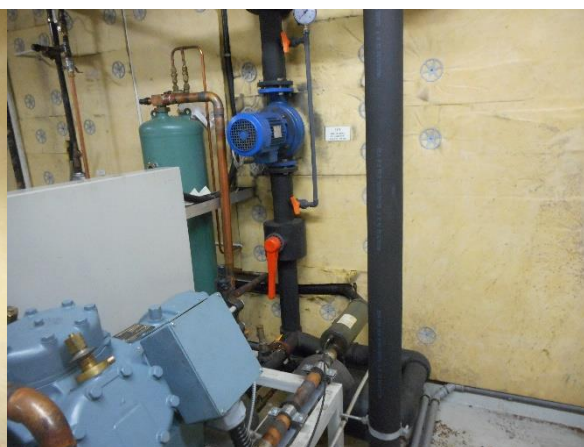
13.54 Jäähdytysjärjestelmän pumppuryhmä.

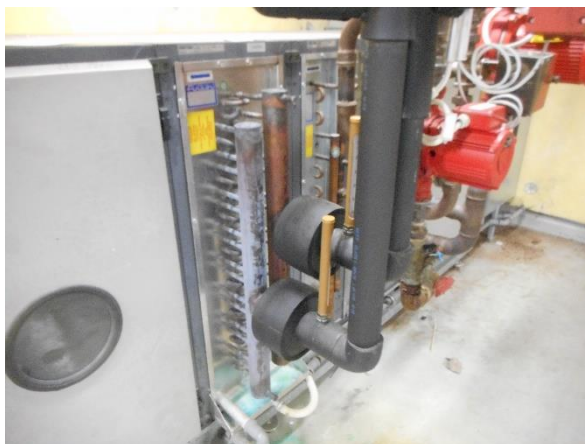
13.55 Ilmastointikoneen jäähdytyspatteri.

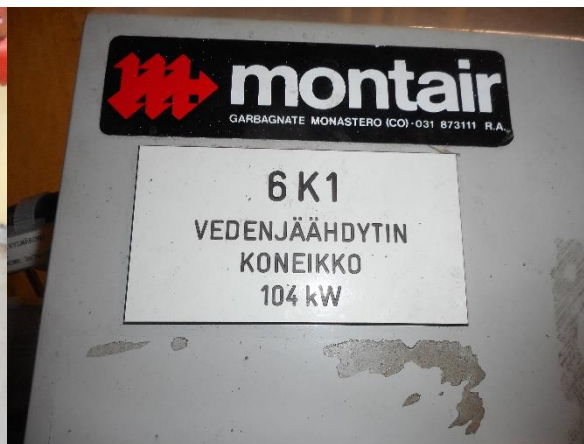
13.56 Vedenjäähdytyskoneen laitetunnus. Koneikko on 1990-luvun alusta.

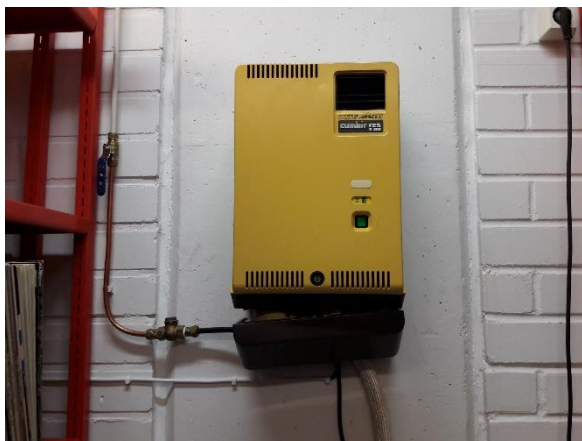
Kirjavaraston kostuttimen kannen alaosa oli irronnut paikoiltaan. Kondenssivesiviemärin pehmeässä letkussa havaittiin rispaantumaa. Unto Seppäsen muistohuoneen kostuttimen näyttö näytti ”pyyntö 100 %”. Huoneyksikkö näytti 25,5 %.

13.57 Kirjastovaraston kostutin.

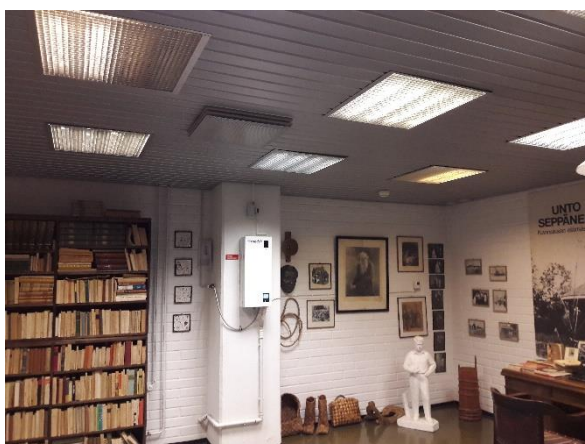
13.59 Unto Seppäsen muistohuoneessa oleva kostutin.

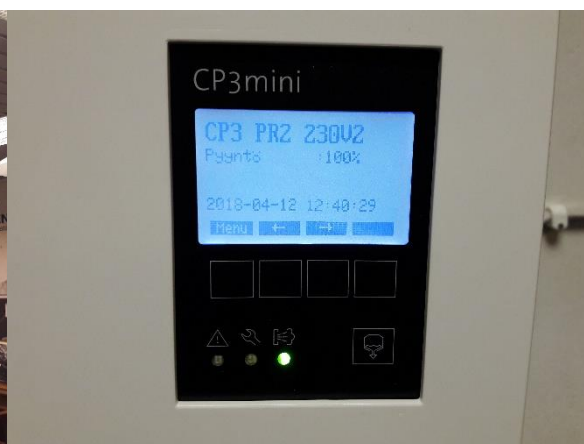
13.60 Kostuttimen näytöllä olevat arvot tutkimushetkellä.

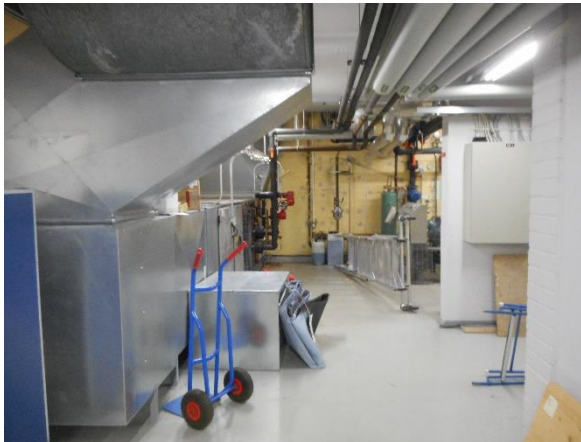
13.61 VAK-2 näkyy oikealla.

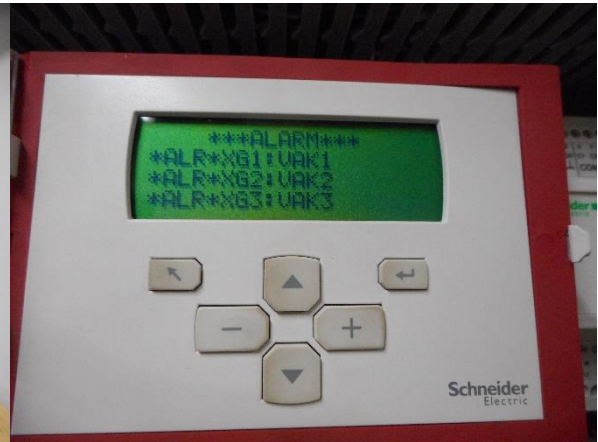
13.62 Schneider Electricin säätöyksikkö.

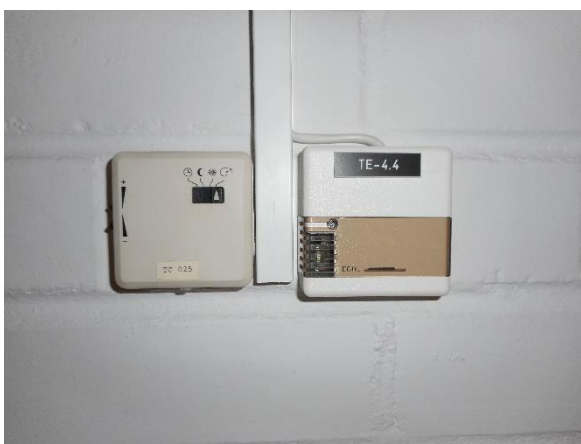
13.65 Huonesäädin ja lämpötila-anturi.

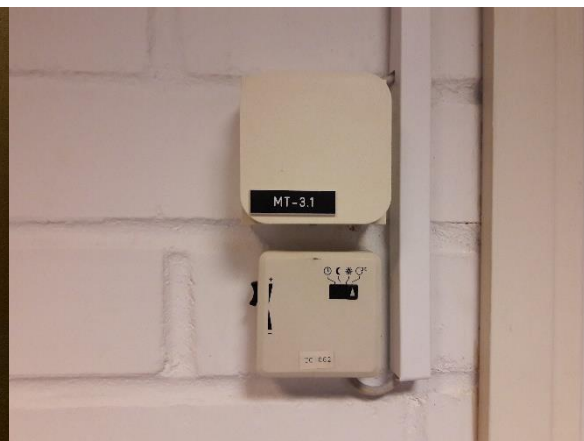
13.68 Kosteusanturi ja lämpötilasäädin.

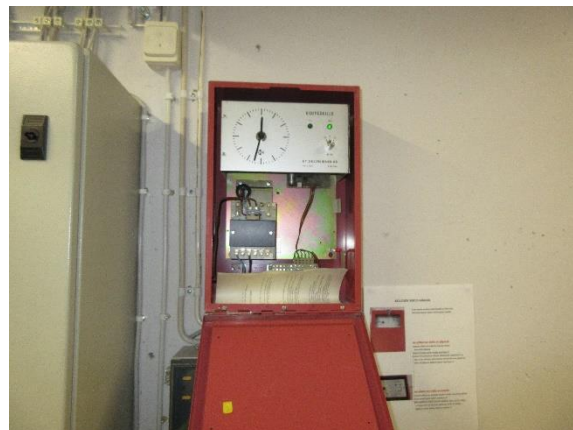
13.1.4 Alkuperäinen kidekello -70 luvulta.

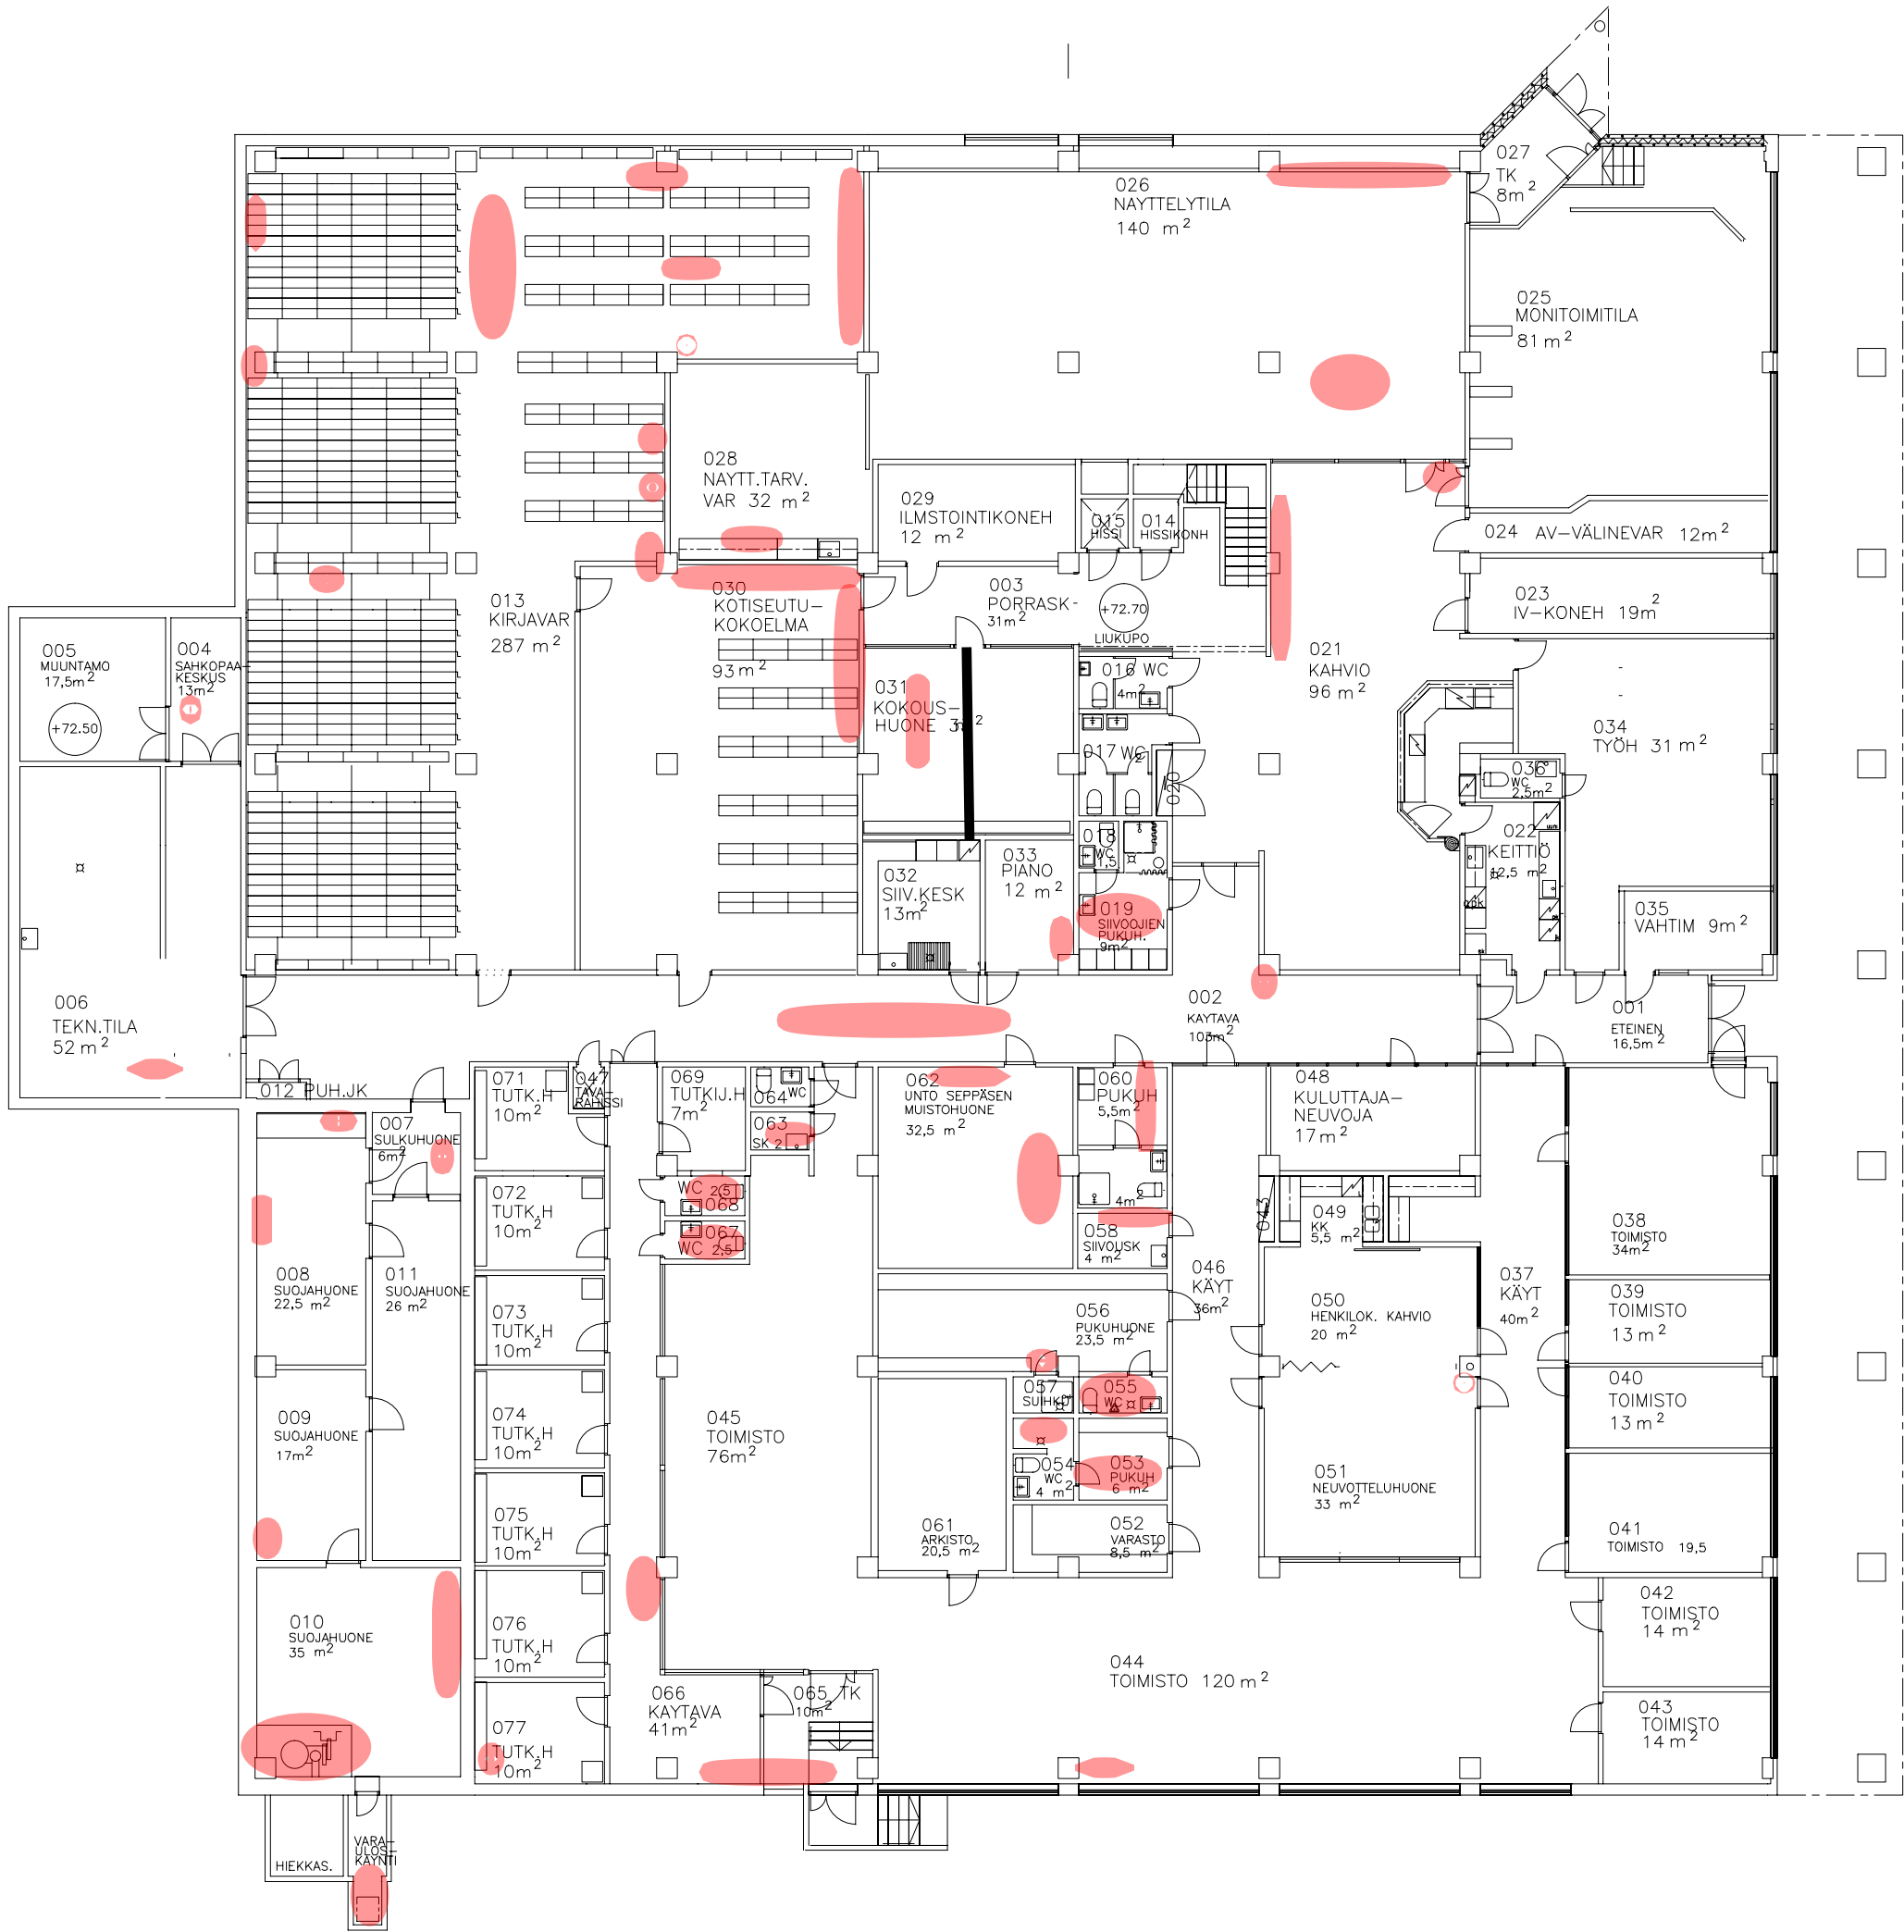
Kohonneita  
pintakosteusarvoja

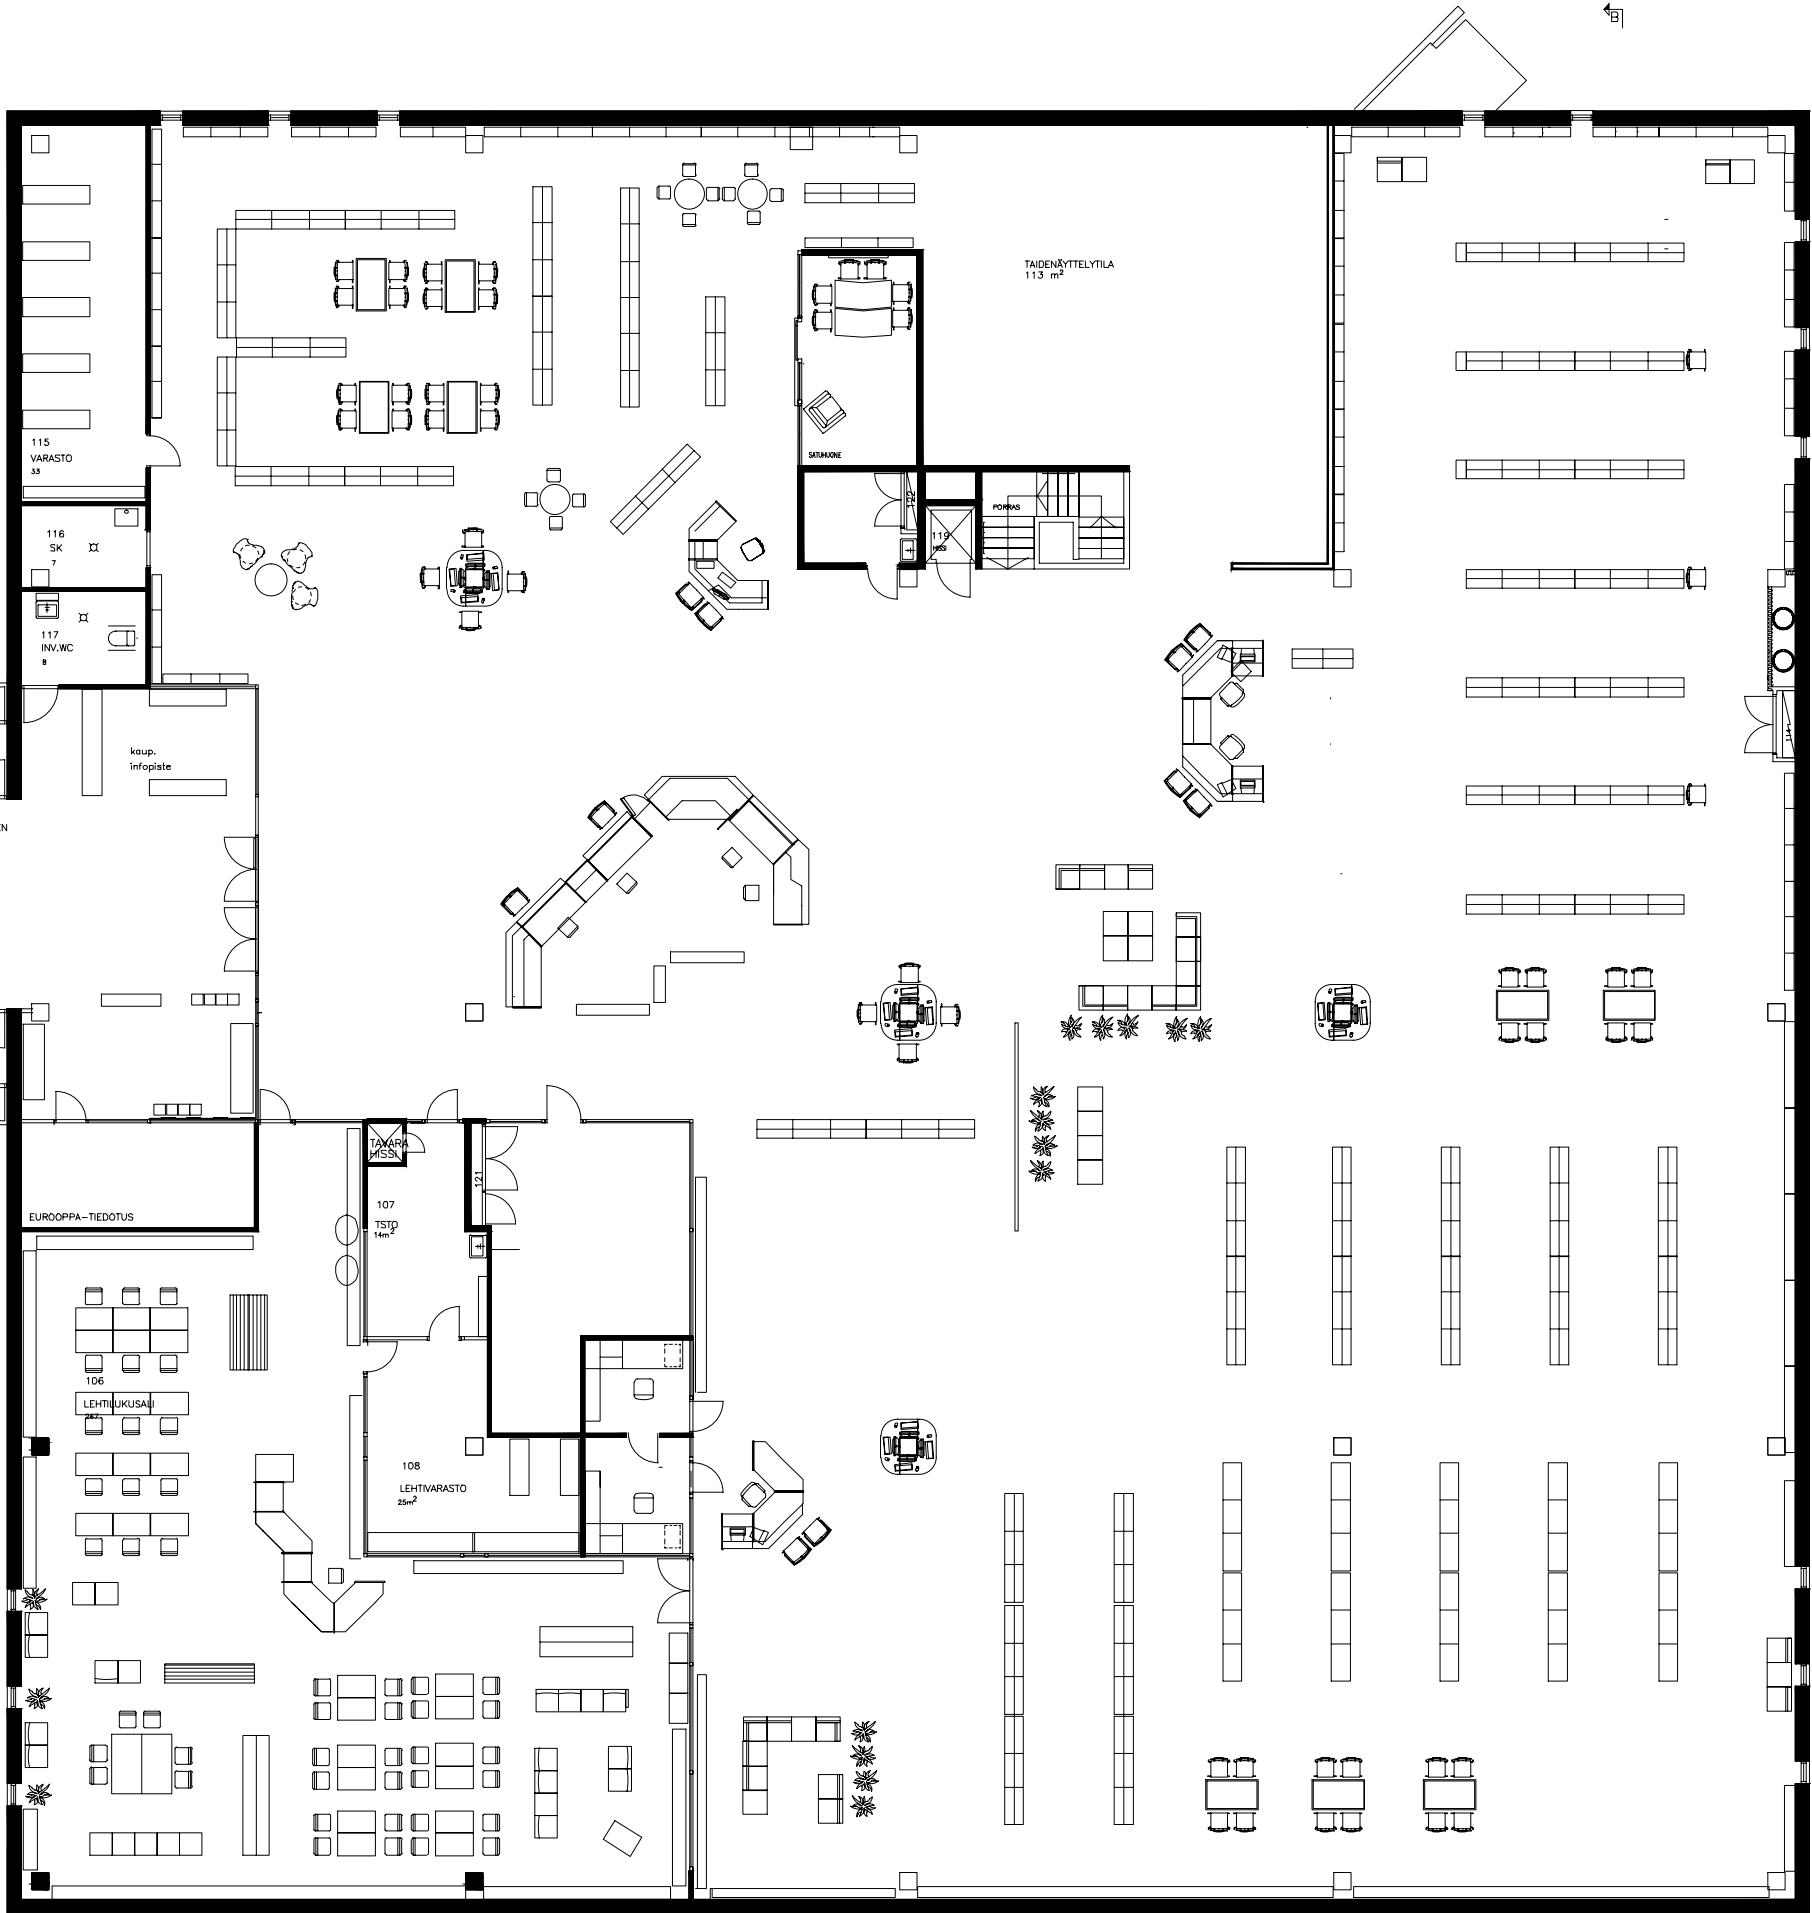
Kohonneita  
pintakosteusarvoja
