KOUVOLAN KESKUS- KEITTIÖ

KUNTOARVIO JA PTS

PÄIVITYS 31.10.2024

Viite 1510055705 *1510087529*

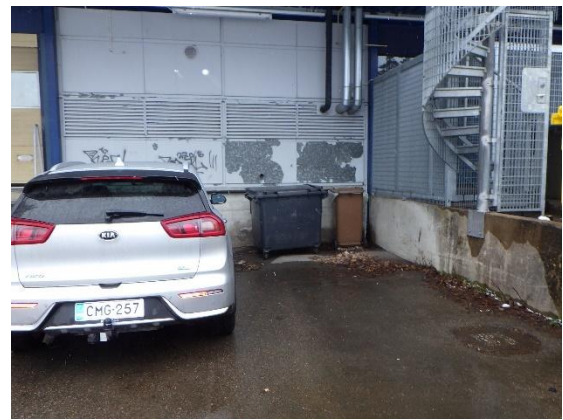
Kuva 4. Kadun puoleista piha-alueetta. Jäteastiat ovat rakennuksen vierustalla

- Piha-alueelle perushuolto (viheralueiden huoltotöitä ei ole laskettu mukaan PTS-taulukkoon). Asfaltoinnin korjaamiseen on varauduttava. *Kuormauspihan osittainen asfaltoinnin uusinta*
- Maanpintojen muotoilu koko tontilla niin, että kallistukset rakennuksesta poispäin ovat vähintään 150 mm/3000 mm. *Muotoilu tulisi suorittaa, jolloin kosteusrasitusta perustuksille vähennettäisiin*
- Jäteastioiden uudelleensijoittaminen esim. tyhjiin katokseen tai katoksen rakentaminen jäteasteille

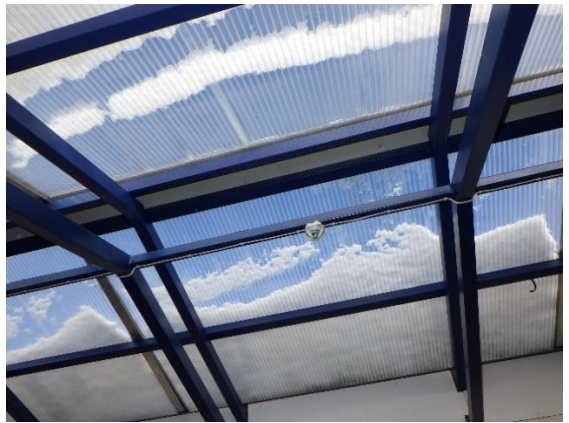
Kuva 69. Kattoikkunaa

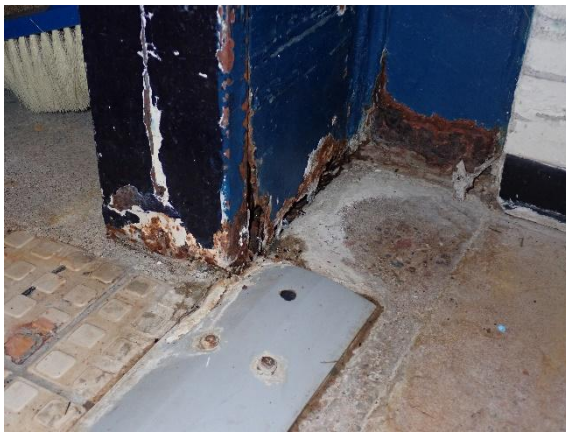
Tiskaushuoneen 53 metallipalkissa havaittiin ruostumien takia todennäköisesti tilan korkeasta kosteuspoitoisuudesta. *Kantavien teräsrakenteiden alaosissa havaittiin laajalti ruostumista. Teräsovien ja karmien alaosat ovat ruostuneet ja ovipieliin pellitysten alaosat pahoin ruostevaurioituneet. Ruostevaurioita on syksyllä 2024 peitetty RST pellityksin (maalattu teräs/RST muodostavat sähköparin→kiihtyvä ruostuminen)*

Kuva 90. Ruosteinen ovenkarmi ja pielipelti

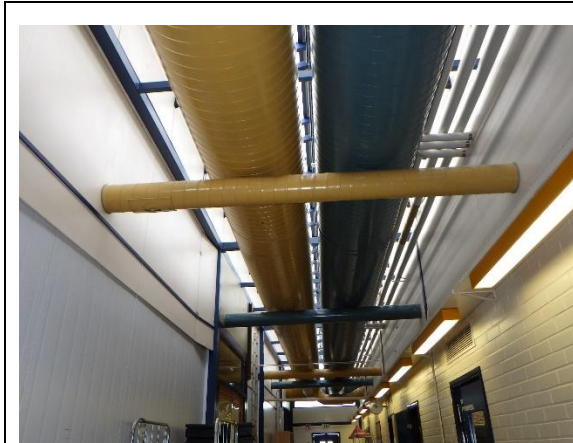
Kuva 129. Ilmanvaihtokanavia

Sisätiloissa kulkevissa ilmanvaihtokanavissa ei ollut eristeitä. Kylmiöiden / pakasteiden ja huoltotilojen yläpuolisissa ns. yläpohjatiloihin ilmanvaihtokanavistoa oli osin eristetty mineraalivillamailla. Osa eristeistä oli irronnut.
